BATMAN HANLARI DOĞRULTUSUNDA, ŞEHRİN ÖNEMLİ TİCARİ YOLLARININ TESPİTİ*

Arş. Gör. Hazal Ceylan ÖZTÜRKER¹

Determination of Important Trade Routes Of The City Through Batman Inns

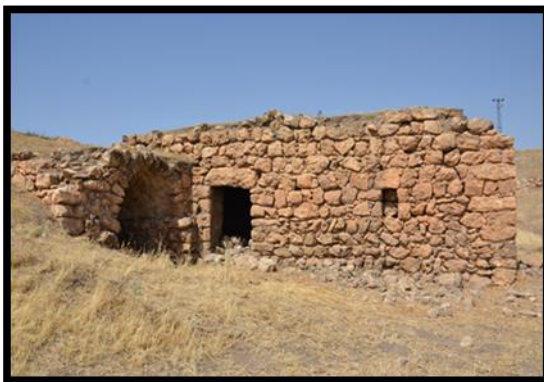
Han, yolcuların konakladığı ve hayvanların barındığı iki bölümden oluşmaktadır (Res.1). L plan özelliği gösteren handa, yolcuların konakladığı bölüm tek katlı olarak inşa edilmiş olup ana kaya üzerine oturtulmuştur. Bu bölüme geçiş, genişliği 0.90m, yüksekliği 1.40m, derinliği 0.90m ölçülerinde taş lentolu, dikdörtgen formlu bir girişten sağlanmaktadır. Tek bölümden oluşan konaklama bölümü, doğu-batı 3.20m, kuzey-güney 7.90m ölçülerinde dikdörtgen planlı, 2.50m yüksekliğindedir (Res.2). Beşik tonozlu olan bölümün güney duvarında 1 adet pencere açıklığı, kuzeydoğu duvarında ise mazgal açıklığına yer verilmiştir.

Resim 1: Eymir Hanı giriş bölümü**Resim 2:** Eymir Hanı Konaklama bölümü

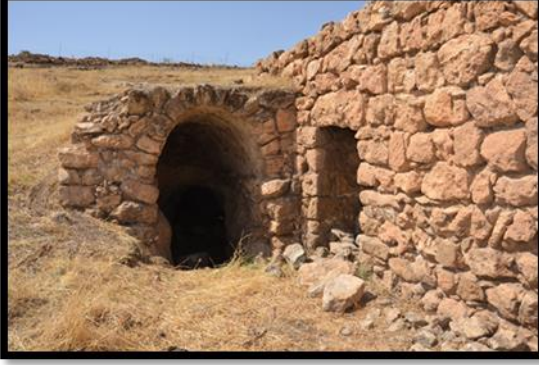
Hayvanların barındığı bölüm ise yolcuların konakladığı bölümün hemen doğusunda ana kayaya oyularak yapılmıştır. Bu bölüme beşik tonozlu bir koridor ile geçiş sağlanmaktadır ve girişin bir kısmı sonraki dönemlerde moloz taşlarla kapatılmıştır (Res.3). Doğu-batı 11.70m, kuzey-güney13.00m ölçülerinde olan hayvan barınma bölümü oval planlıdır ve bölümün tavan kısmında yuvarlak formu aydınlatma açıklığı yer alırken mekân duvarlarında, hayvan bağlama delikleri bulunmaktadır (Res.4).

**Resim 3:** Eymir Hanı ahır bölümü giriş**Resim 4:** Eymir Hanı ahır iç mekan

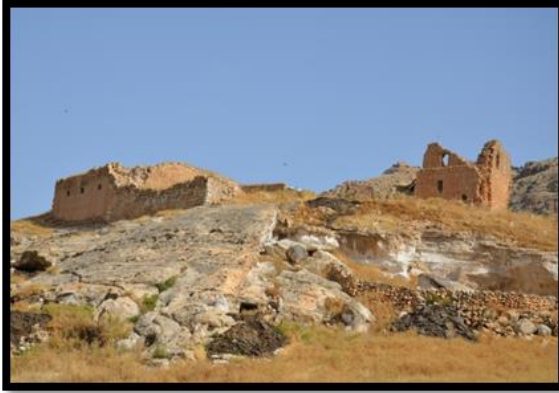
**Resim 5:** Suçeken Hanı genel görünüş**Resim 6:** Suçeken Hanı, iç mekana giriş açıklığı

U plan özelliği gösteren han, U planlı bir avluya sahip olup 2 katlı olarak inşa edilmiştir. Dış duvarların büyük bir kısmı tahrip olduğundan, yapının girişi tespit edilememiştir. Kuzeydeki bölümün zemin katı büyük oranda tahrip olmuştur (Res.5). Bu bölüm 1 hol ile holün doğusunda ve batısında bulunan beşik tonozlu dikdörtgen planlı 2 mekândan oluşmaktadır. Hol tamamen yıkılmış günümüze sadece temel izleri gelebilmiştir. Hole muhtemelen güneyden giriş sağlamaktadır. Holün doğusunda bulunan mekâna doğuda bulunan giriş ile geçilir bu giriş oldukça tahrip durumdadır (Res. 6). Mekânın güney cephesi ve batı cephesi kısmen yıkılmıştır. Bu mekânın güney duvarında 3 adet mazgal açıklığı yer almaktadır. Pencerele günümüzde moloz taşlarla kapatılmıştır (Res.7).

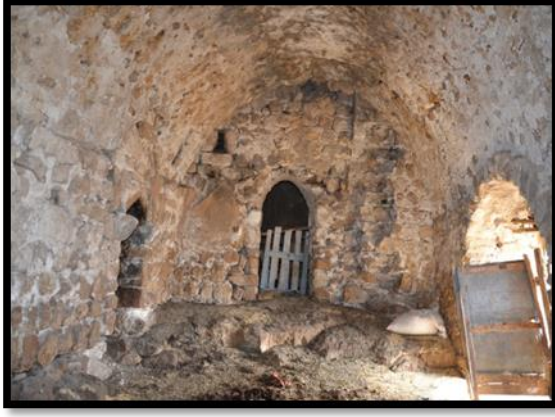
Resim 7: Suçeken Hanı, Holün doğu mekanı

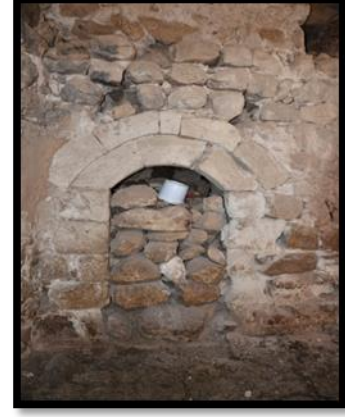
Mekânın doğusunda tahrip olmuş ocak nişi bulunur. Ocak nişinin en üstünde kabartma tekniğiyle yapılmış lale motifine yer verilmiştir. İçi cas ve toprak harç ile sıvanan bu mekânın güney duvarında kabartma şeklinde yapılmış boğa başı bulunmaktadır. Sıvalar büyük oranda dökülmüştür.

Resim 8: Suçeken Hanı, Doğu mekân nişi

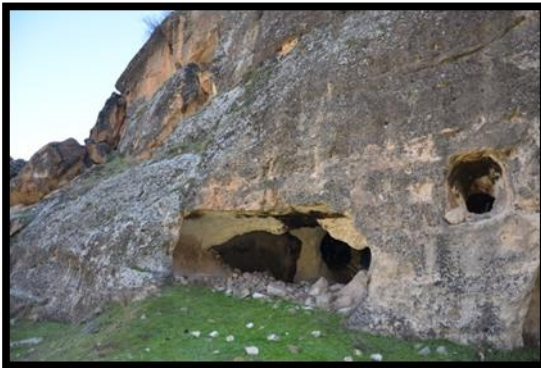
Han, Gâvur Vadisinin doğu yamacında yer almaktadır (Res.9-12). Üç bölümden oluşan han kare planlıdır. Hanın üst örtüsü sütunlarla desteklenmiştir ve girişi batıya bakmaktadır (Res.9). Kuzey bölümünü oluşturan 1 no'lu bölüm, dikdörtgen planlıdır. Doğu-batı 14.55m, kuzey-güney 2.70m'dir. 1 no'lu bölümün yüksekliği, 2.30m'dir (res.10).

Resim 9: Gavur Vadisi Hanı

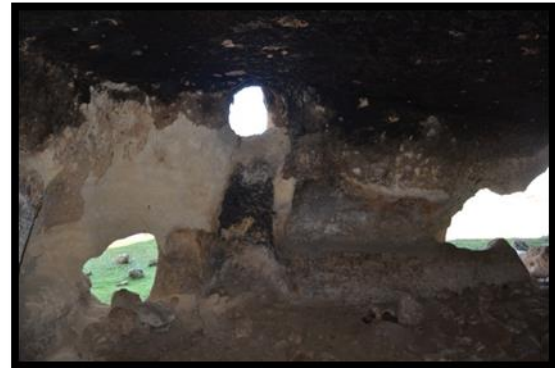
Resim 10: Gavur Vadisi Hanı, İç Mekan

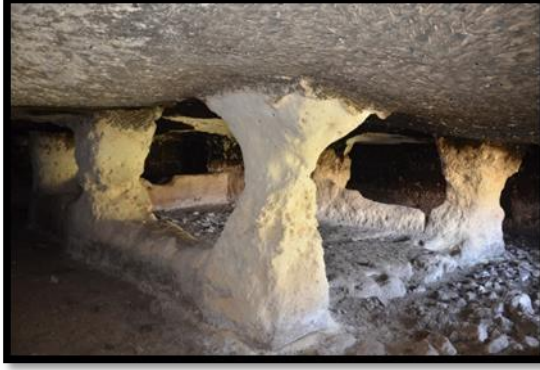
1 no'lu bölümün duvarlarında hayvan bağlama delikleri ve kandil nişleri bulunmaktadır. Bu bölümün güneyinde ise, genişliği 2.55m, derinliği 2.90m, bariyer kalınlıkları 0.25-0.30m hayvan yemlikleri yer almaktadır. Fakat yemlikler, yıkık durumdadır (Res.11).

Resim 11: Gavur Vadisi Hanı 1 no'lu mekan

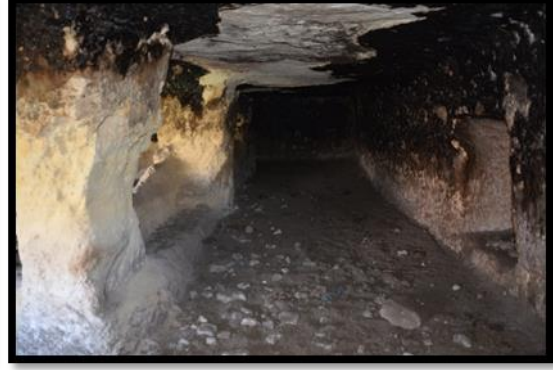
Resim 12: Gavur Vadisi Hanı koridor bölümü

Orta kısımda yer alan 2 no'lu bölümün üst örtüsü altı adet sütunla desteklenmekte ve doğu-batı 7.60m, kuzey-güney 4.60m iç ölçülere, 2.45m ise iç yüksekliğe sahiptir. Hayvan yemlikleri ve yalıklar yer almaktadır. 1 no'lu bölüm ile 3 no'lu bölümü birbirine bağlayan doğu kısmında koridor yer almaktadır (Res.12). Barınağın güneyini, 3 no'lu bölüm oluşturmaktadır. Dikdörtgen planlı sahip 3 no'lu bölüm, doğu-batı 14.50m, kuzey-güney 2.80m ölçülerinde, dolgu zeminden yüksekliği ise 2.20m'dir. 3 no'lu bölümün güney duvarında, genişliği 1.28m, yüksekliği 1.35m, zeminden yüksekliği 0.35m, derinliği 0.75m olan kare planlı bir niş mevcuttur. Batı duvarında havalandırma deliği bulunmaktadır. Havalandırma deliğinin altında birer adet ocak yer almaktadır. Hanın girişinin her iki yanında birer adet niş ve genişliği 1.40m, dolgu zeminden yüksekliği 1.86m olan hayvan yemlikleri mevcuttur. Han günümüzde işlevini kaybederek hayvan barınağı olarak kullanılmıştır. Hanın genelinde doğal ve beşeri tahribat söz konusudur. (Kozbe, 2017-I: 74).

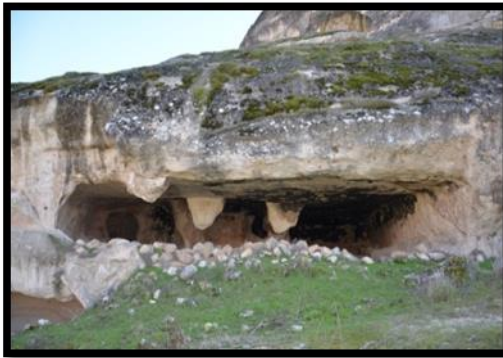
Tabya Tepesi'nin kuzeye bakan yamacında yer alan han (Res.13), ana kayanın oyulmasıyla yapılmış, üç bölüm ve bir mekandan oluşmaktadır (Res.13-16). 1 no'lu bölüm hanın batı sınırını oluşturmaktadır ve mimari olarak "L" plan özelliği göstermektedir. 1 no'lu bölüm, kuzey-güney 11.85m, doğu-batı 3.25m-5.50m ölçülere, 2.15m ise yüksekliğe sahiptir. Güney duvarda yer alan hayvan yemliğin genişliği 0.80m, bariyer kalınlığı 0.20m'dir (Res.14).

Resim 13: Tabya Tepesi Kuzey Yamaç Hanı

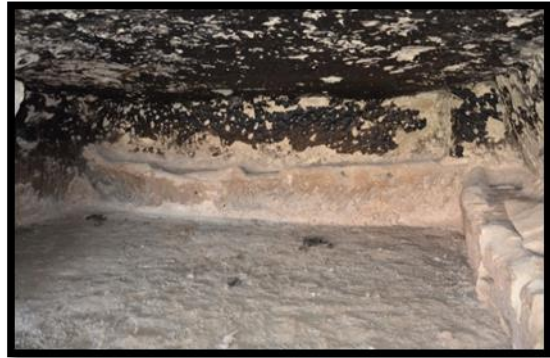
Resim 14: Tabya Tepesi Kuzey Yamaç Hanı 1 no'lu bölüm

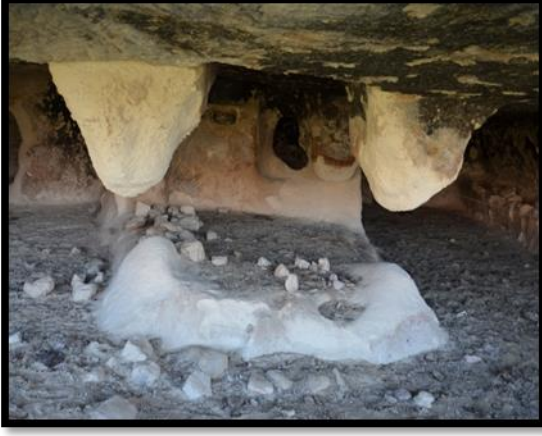
Hanın orta kısımda 2 no'lu bölüm yer almaktadır. 2 no'lu bölümün dört köşesinde üst örtüyü desteklemek için sütunlar yer almaktadır. Bu bölümün ön kısmındaki iki sütun yıkılmıştır. 2 no'lu bölümün güney duvarında eşya ve kandil nişleri yer almaktadır (Res.15). Bu bölüm, 1 no'lu ve 3 no'lu bölüme göre 0.45m daha yüksektedir. Bu alanın sınırı tam olarak belli değildir.

**Resim 15:** Tabya Tepesi Kuzey Yamaç Hanı

2 no'lu bölüm

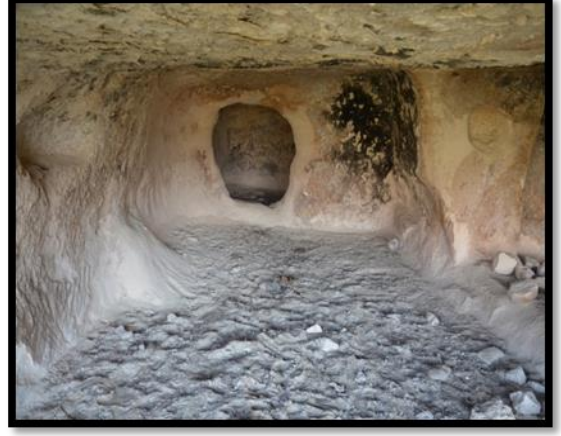
**Resim 16:** Tabya Tepesi Kuzey Yamaç Hanı

3 no'lu mekan

3 no'lu bölüm doğuda yer almaktadır ve dikdörtgen planlıdır. Kuzey-güney 7.50m, doğu-batı 3.60m, yüksekliği ise 2.50m'dir. Doğu duvarında tahrip olmuş nişler yer almaktadır. Tahrip olduğundan sınırları belli değildir. 3 no'lu bölümün güneyinde bir adet mekân yer almaktadır. Mekânın girişi tahrip olmuştur ve girişin belli olan sınırlarından genişliği 1.00m, kendi yüksekliği 1.50m, zeminden yüksekliği 0.30m'dir. Mekân kare planlıdır ve doğu-batı 2.40m, kuzey-güney 2.37m, yüksekliği ise 1.95m'dir. Olasılıkla bu mekân dinlenme amacıyla yapılmıştır. Duvarlarda küçük kandil nişleri yer almaktadır. Günümüzde işlevini yitirmiş olan han hayvan barınağı olarak kullanılmaktadır. Doğal ve beşeri tahribata maruz kalan han günümüzde harabe durumdadır (Res.16). (Kozbe, 2017-I: 45).

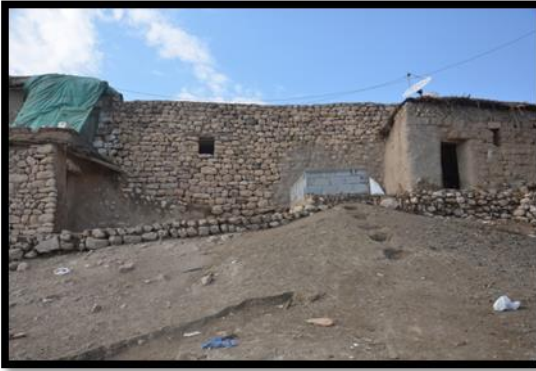
**Resim 17:** Ortaalan Hanı genel görünüş

Ortaalan (Vazde) Hanı (Res.17-20) , Batman ili Beşiri ilçesine bağlı Kurukavak(Hamdunan) köyü Ortaalan(Wazde) mezrasında bulunmaktadır. Kurukavak köyü, Beşiri ilçesinin kuş uçuşu 25.57km güneydoğusunda, Ortaalan Mezrası ise Kurukavak köyünün 4km güneybatısında yer almaktadır (Res:17).

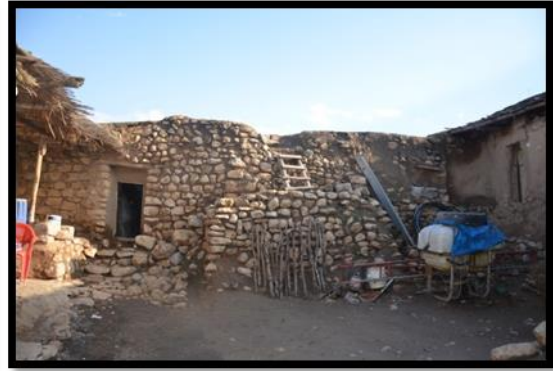
**Resim 18:** Ortaalan Hanı Sonradan eklenen mekanlar

Yapıya ait orijinal giriş günümüzde belli olmamakla beraber mülkiyet sahibi tarafından sonradan eklenen iki adet giriş bulunmaktadır. Girişler güney ve kuzey yönüne bakmaktadırlar (Res.18). Yapı günümüzde yaşam alanı olarak kullanılan evlerin arasında kalmıştır ve yapıya ait olduğu düşünülen koridor, hol ve iki mekân günümüze ulaşmıştır.

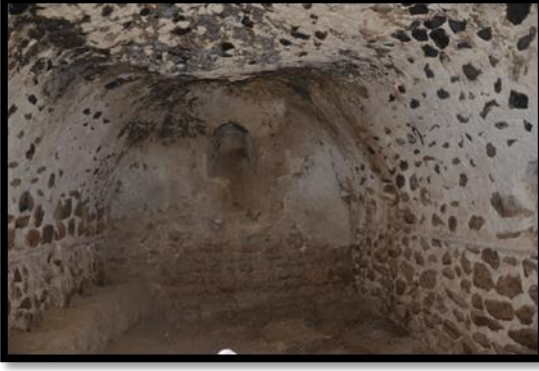
Yapıya sonradan yapılan eklemeler nedeniyle yapının genelinin nasıl bir mimari öge gösterdiği belli değildir. Han'a ait olan iki adet mekân, dikdörtgen planlı holün batısında bulunmaktadır (Res: 19). Ayrıca holün kuzeyine sonradan yapıldığı düşünülen küçük bir mekân daha bulunmaktadır. Mekânlara geçiş yuvarlak kemerli kapı açıklıkları ile sağlanmaktadır. Mekânlarda dikdörtgen planlıdır. Mekânların duvarlarında aydınlatma amaçlı yapılmış pencere açıklıkları ve nişler bulunmaktadır. Pencerelerin bazıları günümüzde kapatılmıştır.

Resim 19: Ortaalan Hanı Holün batısındaki mekan

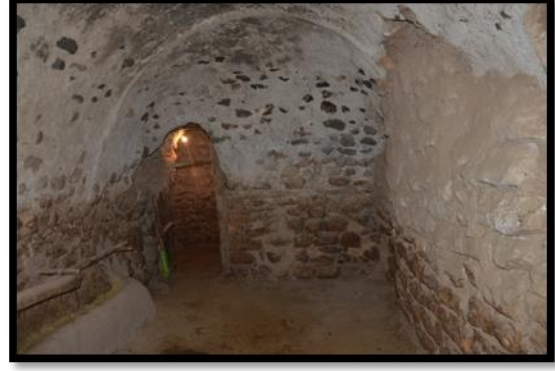
Resim 20: Ortaalan Hanı Ahır mekanı

Yapının kalan kalıntısından anlaşıldığı kadarıyla içten tonozlu, dıştan düz dam şeklinde yapılmıştır. Yapım malzemesi olarak ta kesme taş, moloz taş ve yörede sıkça kullanılan cas harcı kullanılmıştır. Günümüzde hayvan barınağı olarak kullanılan yapının mekânlarına günümüz malzemesi ile hayvan yemlikleri yapılmıştır (Res:20). Han'ın genelinde tahribat söz konusu olup mülkiyeti Süleyman Uyanık ailesine aittir. (Kozbe, 2017-II: 353)

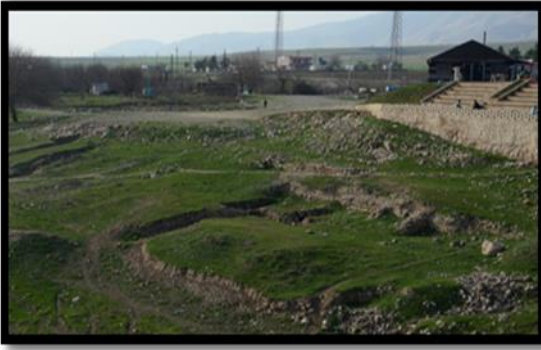
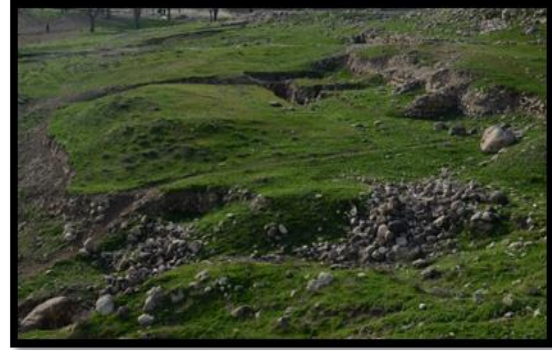
Resim 21-22: Hasankeyf Hanı

Meyilli bir arazi üzerinde olması nedeniyle büyük oranda yıkılan bu yapının kimliği konusunda net bilgiler elde edilememiştir. Ancak teraslanmış iki kademeli arazi üzerine oturtulmuş iki katlı, tonoz örtülü birçok odadan oluşan büyük bir yapı olduğu anlaşılmaktadır. Duvarların taşla örülüp kemer ve örtü sisteminde yer yer tuğla kullanıldığı; bugünkü toprak zemin seviyesinden -3.00 m derinde kalan özgün zeminin taş döşemeli olduğu, yapının orta ekseninde olduğu sanılan açıklığın önünden başlayarak Dicle Nehri'ne dikey uzanan geniş ve alçak basamaklı bir merdiveni tespit edilmiştir (Res.21-22). Bu yapının Dicle kenarında, tarihi köprünün yakınında bulunması, konaklama alanı için uygun şartları taşıması sebebiyle, han olma ihtimalini güçlendirmiştir. (Kozbe, 2017-I: 343).
