Erzurum Kenti Yüzüncüyıl Parkı Örneğinde Kent Parklarındaki Gürültü Kirliliğinin Mevcut Durum Analizi

Araştırma / Research

Present Situation Analysis of Noise Pollution in City Parks of Erzurum in the Sample of Yüzüncüyıl Park

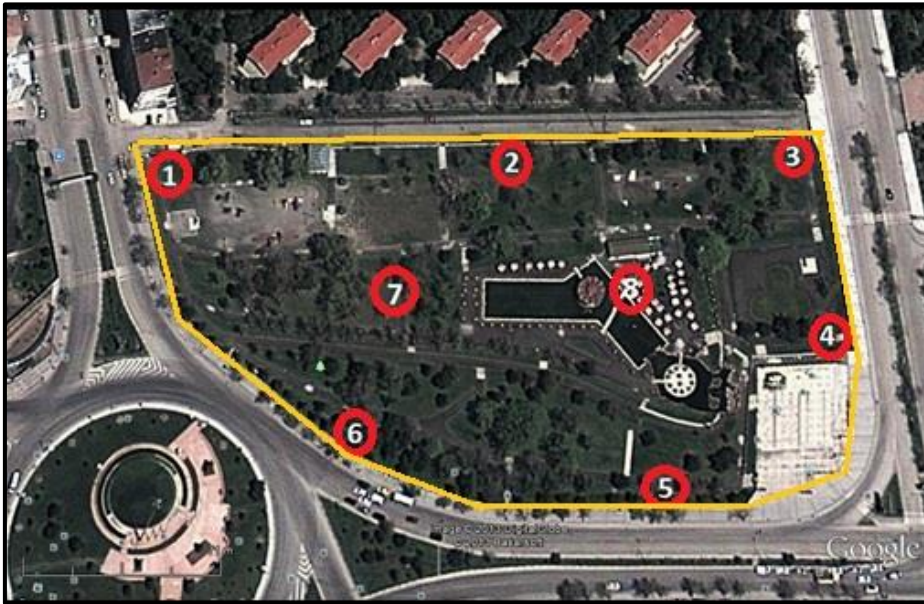
Şekil 2. Yüzüncüyıl Parkı'ndaki gürültü ölçüm yerleri

İkinci aşamada çalışma alanı olan Yüzüncüyıl Park'ında Pazartesi, Çarşamba ve Cumartesi günleri sabah öğle akşam saatlerinde ölçümler yapılmıştır (Şekil 2). Ölçümler sabah 10:00-11:00, öğlen 14:00-15:00 ve akşam 18:00-19:00 saatleri arasında yapılmıştır. Parkta toplam 9 saat boyunca 72 kez ayrı ölçüm yapılmıştır. Kentin soğuk iklim şartları nedeniyle gece saatlerinde parkların pek fazla tercih edilmemeleri nedeniyle göz ardı edilmiştir.

Ölçümler Sonometre ile (CEL 254 K2, ± 1 duyarlılık) ile yerden yaklaşık 1.20 m yükseklikten yapılmıştır. Ölçümler yağmursuz ve rüzgârsız günlerde (Anonim, 2010a), parkı homojen bir şekilde kaplayacak şekilde parkın kenarları ve ortasından olmak üzere 8 ayrı noktadan 4 dakika boyunca 40 değer alınarak eşdeğer Gürültü Seviyesi olan Leq'e çevrilmiştir.

Ölçüm Yeri	Sabah	Öğle	Akşam	Ortalama
1	63,66	66,17	69,91	66,58
2	58,23	57,68	59,98	58,63
3	70,02	69,88	69,02	69,64
4	71,13	68,44	69,24	69,60
5	69,36	68,44	73,63	70,48
6	68,78	69,12	71,78	69,89
7	61,74	64,21	69,03	64,99
8	59,98	62,05	67,38	63,12
Ortalama	65,36	65,75	68,75	66,62
