KONYA'DA BULGUR TEKKESİ

Ara ALTUN

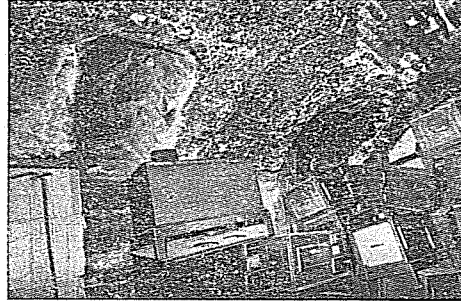
Resim 4. Alt kat tonuzu.

batısında ise tamamen örülü bir kemer yer alır (Resim 3)⁽²⁾. Yapının bu cephesinde, en batıda yer alan diğer bir kemer ise açıktır ve bugün sobacı dükkânı ve deposu olarak kullanılan, boydan boya beşik tonozla örtülü bölüme geçit verir. Sokak seviyesinden 100 cm. aşağıda zemine sahip bu bölüm, bugün açıkta olan ve görülebilen tek alt kat bölümüdür. Diğer taraflar kapatılmıştır. Açık olan beşik tonozla örtülü bu bölümün batısındaki duvarda, tonoz başlangıcı hizasında görülebilen, ve tonozda yarmalar da yapan üç açıklıktan en kuzeydeki, batıdan açılan bir giriş, onun güneydekileri ise çok dar birer mazgal penceresinin işaretçileridir (Resim 4).
