DIYARBAKIR, MARDİN VE DOLAYLARINDA BAZI HİRİSTİYAN DİNİ YAPILARINDA TÜRK-İSLAM MİMARİ UNSURLARI

Orhan TUNÇER

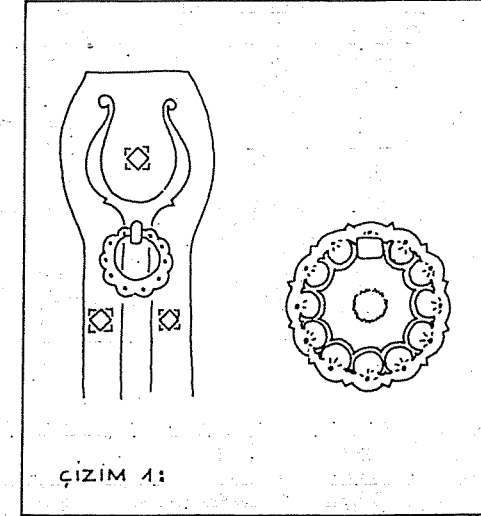
ÇİZİM 1:

Çizim 1 - Diyarbakır Meryem Ana Kilisesi
Mar Yakup kapısı bingi ve halkası

Bir yazımızda⁴ Türk el sanatlarından söz ederken üç adet kapı tokmağından bir tanesini Diyarbakır Meryem Ana kilisesinden seçmiştik. Türkmen boylarının vazgeçilmez bir parçası olan hayvan sevgisi ve koç başının bu demir parçalarıyla nasıl dile geldiğini anlatmıştık. Aynı kiliseden başka bir örneği Mar Yakup bölümündeki kapı tokmağını ve bingisi üstündeki başlığını da bu sefer tanıtıyoruz (Çizim-1).

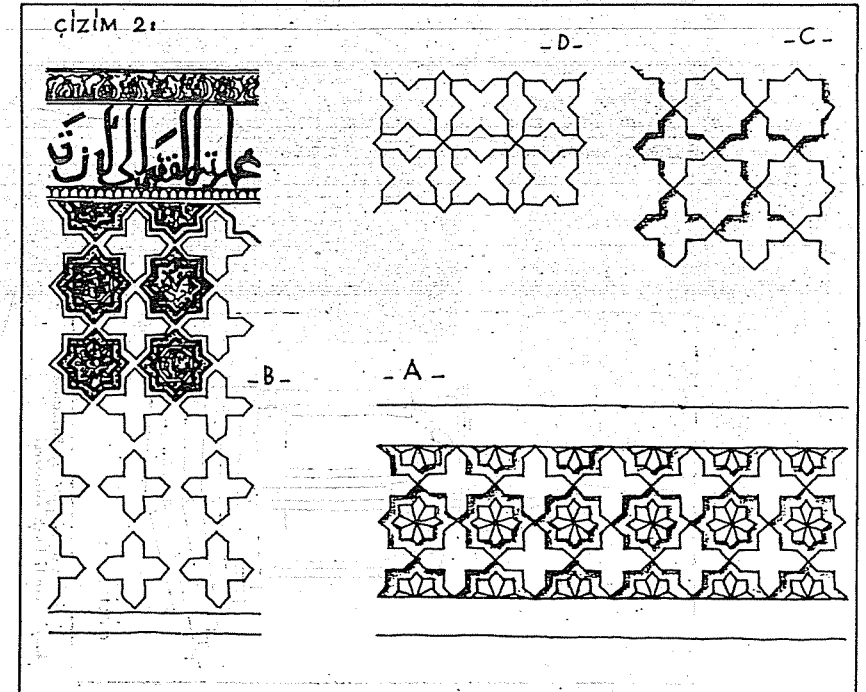
Çizim 2 — A, B, C, D. Sekizgen yıldızlardan değişik düzenlemeler.

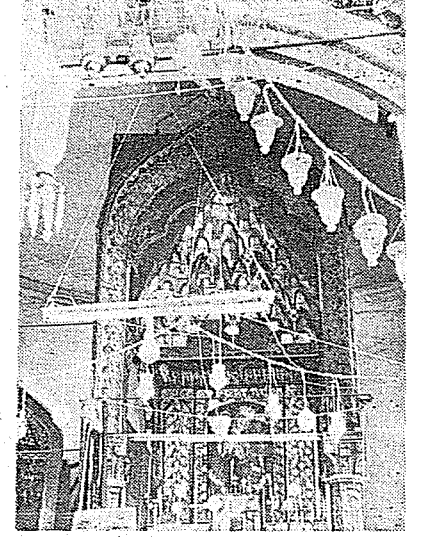
Resim 2. Diyarbakır Meryem Ana kilise-
si mihrabı.

Kilisenin Meryem Ana bölümünde, Absidde-önde «Armağan Haç»ın saklandığı sandığın arkasında bulunan mihrab da incelenmeğe değer. (Resim 2). Büyükçe bir taht niteliğinde olan ahşap mihrabın, önde yüzleri balık sırtı pahlandırılmış, sekizgen iki sütüncesi ve sütun başlıkları bulunan (Resim 3). Mihrabı; önden, dış kenarı burmalı bir kordon'un (ip) dolaştığı teğet kemerli bir çerçeve sarar. Çerçevenin ön yüzünde, birçok eserleri-

Alt bölmeler ise bitkisel desenli olup kıvrılan dallar, üstünde taşan ince yaprakçıklar ile bezenmişlerdir. Ahşap mihrabın arka yüzü kapalıdır. İç yüzünde bir dinî anlatım (tasvir) vardır. (Resim 2) Bunu da; ön çerçeveyi dolaşan ve üç sırada oluşan mukarnas dizisinin küçük bir örneği dolaşır. Tablonun sağ ve solundaki dikine dikdörtgen panolar, klasik Osmanlı çini panolarındaki çizimlerle yağlı boya olarak bezelidir. (Resim 2).

Şimdiye kadar sıraladığımız benzerlikler içinde en önemlisi, mihrabı örten mukarnaslarıdır. (Resim 2) Ön çerçevenin gerisinde, beş dilimli bir kemerle sonuçlanan ve onbir sıranın meydana getirdiği bu birleşim, altta (1. sırada) yine top başlı kaz ayakları ile başlar. Aynı içbükey küre dilimcikleri birbiri üzerine sıralanır. 6. sıradaki dört, 2. sıradaki iki püskül (sarkıt), lâleler ile sonuçlanır. (Resim 10). Bu bölgede -özellikle Diyarbakırda- 16 yy. da uygulanmış Osmanlı mukarnası havası hemen göze çarpar. Diyarbakır Nasuh Pş. camii minaresinin kapı nişinde, Behram Pş. M. 1564-72) ve Fatih Pş. Melek Ahmet Pş. camilerinde aynı özellikte mukarnaslar uygulanmıştır. Genellikle birçok kapı nişi yan mihrabiyelerinde de kullanılmışlardır.

Mihrabın bulunduğu absid, bir kemerle kubbeli orta hacimden ayrılır. Özengileri ufak silindirik çıkıntılı basık kemerinin ve özengilerinin ön yüzünü, iki sıralı iç bükey üçgen dilimleri ile, mihrabda kullanılanlardan sade

bir mukarnas dizisi çerçeve olarak dolaşır (Resim 2). Bu hacmi iki kanatlı ahşap bir kapı örter. Ortaya alınmış sekizgen yıldızların etrafını sekiz adet eşkenar sekizgen dolaşır (Çizim 4, resim 11). Selçuklu görünümünde olan panolar, yüzlerine kanatlar açılmış ufak parçalar halinde ve kaplama olarak kanadın alt yapısına yapıştırılmışlardır. Sekizgenler ile ortadaki sekizgen yıldızların yüzleri işlenmemiştir. Zamanla bazı parçaların onarıldığı anlaşılıyor. Kapı kanadı orta bingisi ve döğme demirden yapılmış bağlantı çubukları da gözümüzün alıştığı biçimdedir. Ayrıca bu kapı önüne dizilen şişeler de klasik Osmanlı fanuslarıdır. (Resim 2).

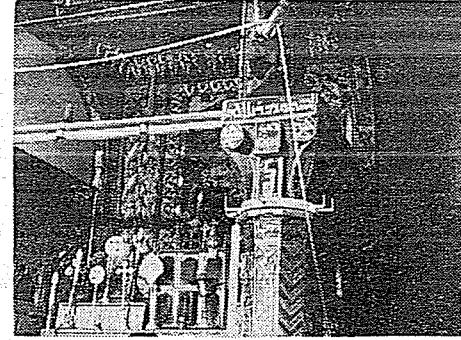
Resim 3. Diyarbakır Meryem Ana kilise mih-
rabı ön sütünceleri üst başlığı.

Benzerlikler bakımından üstünde durulmağa değer diğer bir mimarî ayrıntıda sütunca üst başlıklarıdır. Diyarbakır Meryem Ana kilisesinin ahşap mihrabında, öndeki sekizgen kesitli sütuncelerin üstbaşlıkları (Resim 2, 3), güney-doğu Anadolu'da çok sık görülür. Buradaki örnekte, üst alınlıkta yazı şeridi dolaşır¹⁹. Bu bölüm düz bırakıldığı gibi bezenebiliyor da. (Çizim 6)

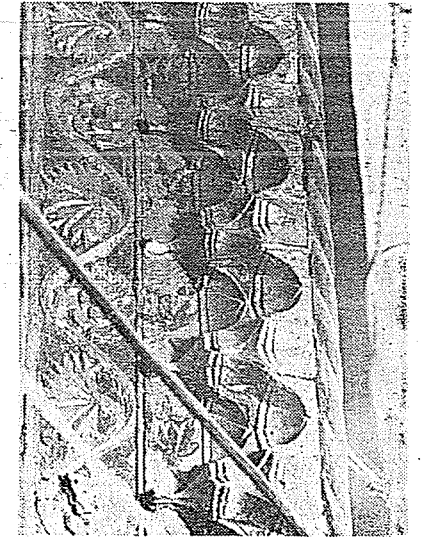
si mihrabı çevre bezemesi.
Resim 4. Diyarbakır Meryem Ana kilise-

mizde kullandığımız üç sıradan oluşmuş bir mukarnas dizisi burmalı kordona uyarak dolaşır. (Resim 4). Kaz ayaklarıyla başlayan bingiler içbükey üçgen yüzeyler halinde iki sıra daha devam ederek, çerçevenin çıkıntılı ön yüzeyini oluştururlar. Mukarnasları içeriden bir kıvrık dal dolaşır. Boşlukları birer atlayarak karanfil ve gül bezer (Resim 4). Birkaç örnek verecek olursak: Tunceli-Pertek Yukarı camii (Bay Sungur) mihrabında (M. 1572), Bitlis-Şerefiye camii (M. 1519-28) tak kapısında (Resim 5) ve Gökmeydan Medresesi (M. 1589) tak kapısında (Resim 6), Eski Van'da adını bilmediğimiz yıkık bir camii'nin (Takriben 16 yy.) mihrabının üst silmesinde, Artuklu eseri olan Mardin-Zinciriye Medresesi (M. 1385) taç kapısında, Diyarbakır-Ali Paşa camii (M. 1534-37) mihrabında çerçeve olarak bu diziden yararlanılmıştır. Ayrıca ufak-tefek değişikliklerle Diyarbakır-Sarı Saltuk (Gülşeni) türbesi (takriben 16 yy.) silmesi altında, Antakya-Ulu camii minaresi şerefesi altında, Adana-Ulu camii (Ramazanoğlu Mehmet Bey M. 1513-41) minaresi şerefesi altında (4. sırayı eklemek suretiyle), Mardin-Kasımiye Medresesi taç kapısında gene bu mukarnas dizisi kullanılmıştır.

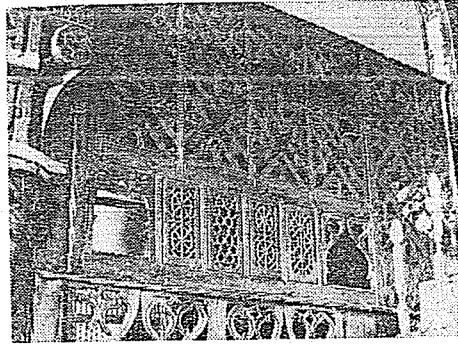
Resim 7. Diyarbakır Meryem Ana kilisesi mihrabı yan yüzleri.

Ahşap mihrabın yanları, geometrik desenli panolarla yarıya kadar kapalıdır. (Resim 7). Kare çerçeveler içine yerleştirilmişlerdir. Üst iki sırada kareleri, ortada çapraz işaretleri olan ve bunun çevresinde türeyen çizimler doldurur. Selçuklu çinilerinde çok görülen altıgen yıldızlar, burada da aynı havada ufak değişikliklerle uygulanmıştır. Üstten 3 sıradaki kareler, düşey olarak ikiye bölünür ve sekizgen çokgenlerle bezenir. Bir gözündeki altıgen yıldızlı ve çevresini saran altı adet altıgen birleşimine birçok yapılarımızda rastlamak mümkündür. Bunların taşta uygulananlarına örnek olarak :

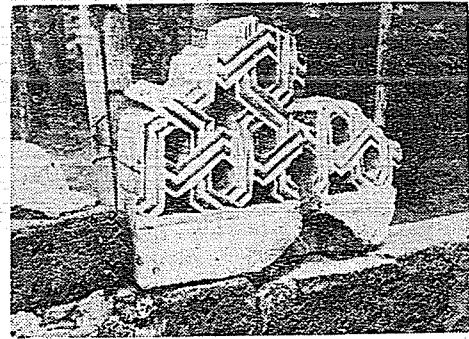
Resim 8. Diyarbakır Melek Ahmet Camii orijinal minare korkuluğu parçası.

- Diyarbakır Melek Ahmet Paşa camii minaresi korkuluklarında (M. 1587-91) (Resim 8)¹²,
- Diyarbakır Fatih Paşa camii minaresi korkuluklarında (M. 1516-20),
- Tunceli-Pertek Aşağı camii (Çelebi Ali) minaresinin, topraklar arasında bulunan taş korkuluklarda (16 yy.),
- Bitlis-Şerefiye camii doğu yüzündeki pencerelerden birinin müşebbeklerinde (Resim 9),
- İstanbul-Yeni camii Hünkâr mahfeli taş korkuluklarında (m. 1597),
- Van Müzesinde sergilenen bir Selçuklu mezarı yan bezemelerinde,

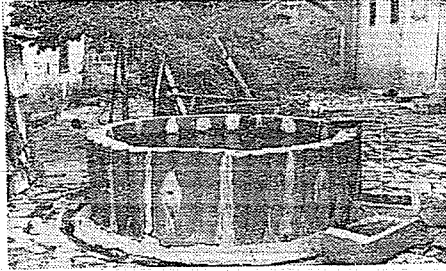
Resim 15. Diyarbakır Surp Kiragos Kilisesi avlusundaki şadırvan.

Kilisenin kuzey avlusunda yuvarlak dış yüzü düşey silindirik dilimli büyükçe bir havuz bulunur (Resim 15). Siyah gözeneksiz bazalt taşından yapılmış parçaların her birinde üç dilim bulunur. Bakımsız ve onarım görmüştür. Alt yapısı ve su kanalları kaybolmuş veya gömülmüştür. Muslukları da sökülüdür. Ortasında fıskiyesi de olmalıydı. Gözümüze hiç yabancı gelmeyen bu havuz tipine bilhassa Osmanlı eserlerimizde çok raslarız. Diyarbakır Deva hamamı (Büyükülüğünden, belkide kolay söylenişinden ötürü halk arasında Deve hamamı olarakta adlandırılır). Soyunma kısmındaki orta havuz bu biçimde ve dilimlidir. Bugün Diyarbakır Ulu camii Sarı Abdullah Pş. kitaplığı bölümü altında bir kenara atılmış olan ve yıkılmış bir hamama ait olduğu söylenen havuz taşları ile Tunceli-Pertik Aşağı camii kazısında bulduğumuz şadırvan'a ait taşlar da (Resim 16) aynı ayrıntıları gösterir. Surp Kiragos kilisesi, Meryem Ana kadar olmamakla beraber, Keldani (küçük kilise) den daha iyi durumdadır. Mihrab bölümünü ibadet bölümünden ayıran ve kemerlerden oluşan duvarda dışı gibi siyah bazalt taşından yapılmıştır. Yuvarlak kolonlara oturan enine kemer dizisinin üstüne ahşap kirişlemeler örter. Ahşap mihrabları kemerlerle ayıran hacimlerdedir. Tavan yüksek olduğu için bu kısma tavan aralığı gibi bir kat sığdırılmıştır. Hiç kullanılmadığı ve çok tozlu olduğu için çıkmamızı uygun görmediler. Tavan aralığının, kilise iç hacmine açılan pencereleri, niş içinde olup boşluğunu tamamen Osmanlı niteliğinde mukarnaslar örter. Bizim açımızdan, kilisede en kıymetli sayılan bu mukarnaslar ne yazık ki sıvalı ve badanalıdır. Üstelik yer-yer dökülmüşlerdir.

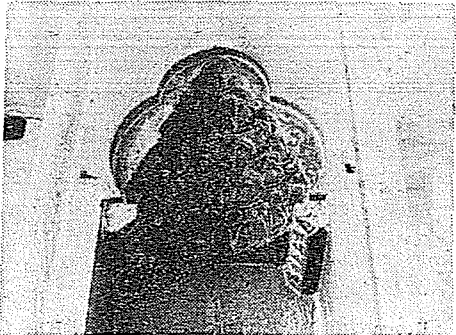
Resim 18. Diyarbakır Surp Kiragos Kilisesi mihrap duvarındaki sağ mihrabiye.

dığı anlaşılıyor. Ana mihrabın sağında (güneyinde) de bir mihrabiye girintisi (niş) vardır (Resim 18). Dikdörtgen plânlı olup özengi hizasında, birbirine bakan yüzlerine iç bükey üçgenler işlenmiş, iki bingili taş çıkıntı yapan ve yarım daire tabanla başlayan beş sıra bingili mukarnaslar oturur. Osmanlı yapısı şeklinde olan içbükey üçgenler klâsik düzenimize göre dizilirler, Üçgen görünümlü olan mukarnaslar dizisi yüzde (cephede) gene üç dilimli, 4 sm. derinlikte bir kemer içine alınmıştır. Burası da kandillik olarak kullanıldığından içi oldukça ıslıdır.

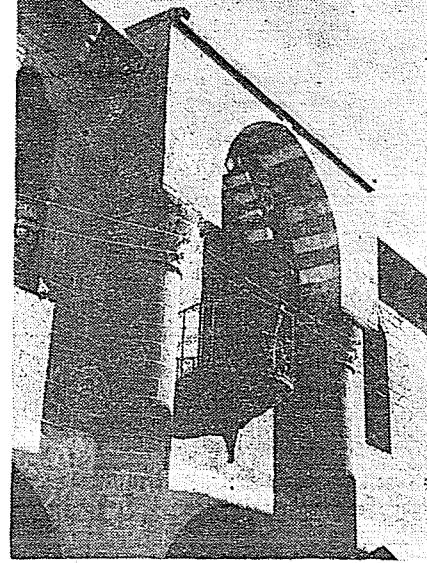
Resim 19. Diyarbakır Surp Kiragos Kilisesi batı duarı.

Surp Kiragos kilisesindeki saçak silmeleri de incelemeye değer. (Resim 19) Birbiri üstünden taşan ve alınları pahlı iki taş kiriş (konsol), üstlerine oturacak kapak taşları boyalarının el verdiği aralıkta dizilirler. Genellikle bu bölgedeki camilerimizde bu ayrıntı tek bingi ile ve daha dar ara ile uygulanırlar (Resim 5) 0,15 m. kadar çıkıntılı koç başları ortalama 0,50 m. ara ile dizilirler. Bunların üstünü işlemez sade bir silme örter. Daha üstünde -örtü malzemesi olan toprağı tutmak için- «silme üstü» dediğimiz taş sırası bulunur. Ahşap çörtlenler bu sıraya yerleştirilirler. Silme üstünün kullanılmadığı yerlerde çörtlenin de uygulanmadığı olur. Aslında bu ayrıntılar, Güney-Doğu Anadolu'da çok yaygındır ve ahşap saçığın taşta uygulanmasının sonucudur. Bingiler arasına taş kapak yerine ahşap kavak sırtıklarında (kirişleme) kullanıldığı çoktur. O zaman bingi (konsol) araları da seyrekleşebilmekte ve gerekiyorsa ikinci bingi (üstteki) de ahşap kullanılabilir.

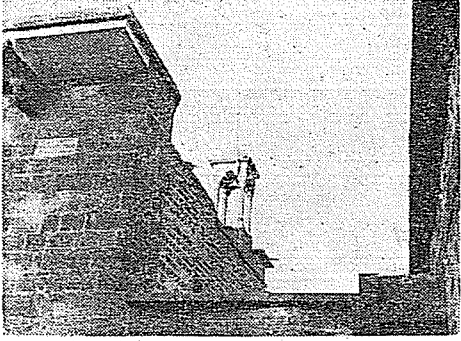
Resim 23. Diyarbakır Meryem Ana Kilisesi çan kulesi.

Diyarbakır'daki Meryem Ana kilisesi çan kulesi ile (Resim 23), Keldani kilisesi çan kulesi de bize camilerimizdeki köşk minarelerimizi hatırlatmaktadır. Sesini duyurabilmek için yüksek bir yere çıkma güdüsünden doğan minarelerde müezzin, sesi ile cemaati namaza çağırır. Diğerinde ise bu iş çan ile yapılır. Her ikisinde de ibadet saatinin hatırlatılması gibi bir anlam ve görev eşitliği vardır. Üst başlık ile sonuçlanan yuvarlak veya köşeli sütuncuklar üstünde, kemerlerle, hacmi örten bir bağlantı kurulmuş ve kubbe kullanılmıştır.

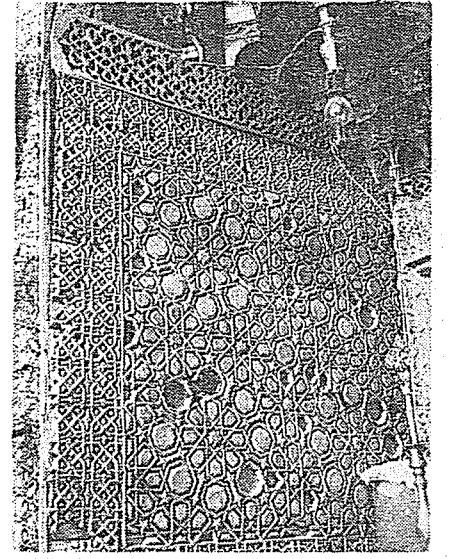
Resim 28. Mardin Kırklar Kilisesi aksiyel ahşap mihrabı yan panoları.

motif birbirlerine bağlı olarak bu panoyu bezerler. Öylesine Selçuklu geleneği kuvvetlidir ki örnek vermeği gereksiz buluyoruz. (Resim 28) Mihraba özelliğini veren diğer önemli bir nokta da, ahşap mihrabı çevreleyen ön yüz çerçevesinin bir sütun ile başlamasıdır. Sekizgen sütunce çok güzel bir alt başlıkla başlayıp, aynı değerdeki bir üst başlıkla sonuçlanır (Resim 29, 30). Bunları görüp; Konya Mücellit Mescidinin, ilistra. (Yollarbaşı) köyü Ulu camiinin, Beyşehir-Çavuş köyü Ulu camiinin (v.b.) ahşap sütunce üst başlıklarını hatırlamamak elde değildir. Sütunca alt ve üst başlıkları nedeniyle mihrab ön yüzünden uzakta durduğundan bu boşluk ayrı bir pano ile doldurulmuştur. (Resim 30, 31) üzüm salkımları ve kıvrık dalların içerisindeki kaz ayaklarıyla başlayan 5 sıralı mukarnas dizisi ise ters U şeklinde bütün mihrab yüzünü sarar.

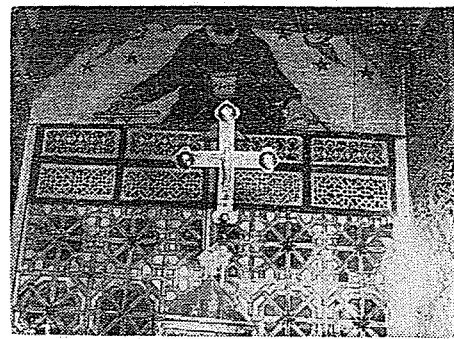
Resim 34. Mardin Martiřmoni Kilisesi soldaki ahşap mihrabın arka yüzü.

Aksiyel mihrabın solunda bulunan ahşap mihrabın ise, bazı geometrik bezemesi Bitlis Gökmeşdan Medresesi portalini hatırlatır. (Resim 34) Tersli yüzlü lâleler de palmete benzer bir şekilde birbirini tamamlayarak yan yana dizilmişlerdir. Her üç mihrabın bulunduğu hacim basık kemerle başlayan bir girinti (niş) içine alınmışlardır. Kemer ve Söveleri dıştan, top başlı, kaz ayağını andırır biçimde başlayan bir mukarnas dizisi sınırlar.

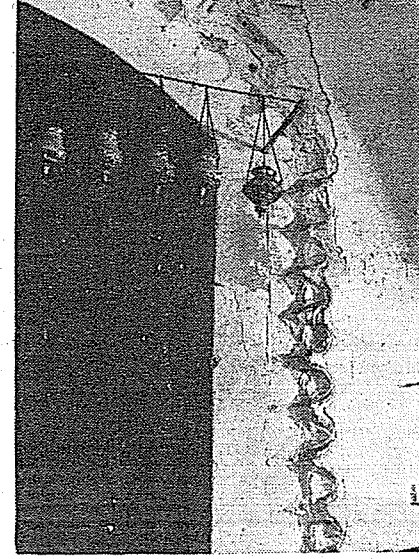
Resim 35. Mardin Martiřmoni Kilisesi mihraplarının bulunduğu hacimlerin kemerli ön yüzleri.

Üst üste yapılan badanalar girintileri az çok örtmüştür. Asılan gümüş kandilliklerin zincirleriyle birlikte bizim fanusları hatırlattığı açıktır. (Resim 35). Kilisenin çan kulesi pek ilginç değildir. Sadece kubbesi Kasımiye (v.b.) deki gibi dilimlidir.

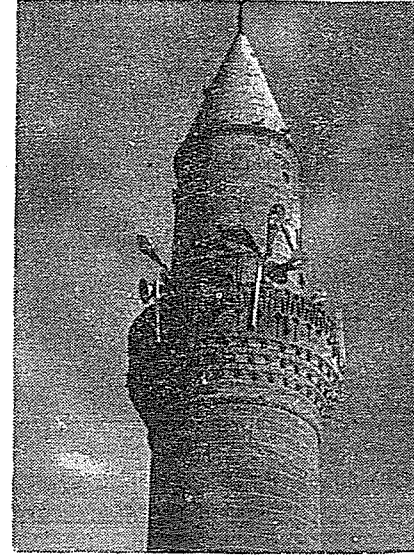
Resim 43. Mardin-Midyat-Estel Hacı Abdürrahman Camii minaresi.

Hristiyan ustalar genellikle taşta oldukça hakimdir. Geleneklerini sür- düre gelmişlerdir. Kendilerini eğiten, görüşlerini genişleten dış etkiler zayıf- tır. Ancak zamanla kendilerini tazeliyemedikleri için, aynı konuyu işleye iş- leye yozlaşmışlardır. Sanatları, görüş çenberleri içine sıkışıp kalmıştır. Örneğin; Mardin-Savur'da Ulu Camii mihrabında hristiyan ustaların bu kısır örnekleri belirgindir. (Resim 42). Mihrab girintisindeki yarım daire örtü, içindeki fır-fırlar, yüzdeki işlemler, saksı tipindeki sütunce üst başlığı üs- tündeki değerlendiremediğimiz şekiller, bezemedeki yabancılık, sütunce al- tındaki kum saatini andırır koniler, mihrabın planı hep bizce yadırganan yönleridir. Mardin-Midyat-Estel²² deki Hacı Abdurrahman Camii minaresi de bu bölümden sayılabilecek ilginç bir örnektir. (Resim 43).

Üst bileziğe kadar düzgiin yükselen minare, şerefe altında yatay bile- ziklerle bölünür. Üzüm salkımını hatırlatan kabartmalar eşit aralarla dizi- lirler. Korkuluğun alt kısmı kapalı olup dilimli çiçeklerle bezelidir. Üst kıs- mı müşebbek olup, alışmadığımız yırtıklarla bezelidir (Petekteki kapının lentosu yüzüne alt uçları birbirine teğet olan iki daire işlenip, belki «Ma- şallah» yapılmak istenmiştir. Birçok örnekler arasında gene Midyat'taki (1925 yılında yapılan) Cevdet Paşa camii'ni örnek verebiliriz. (Resim 44). Pencereleleri dışardan saran yuvarlak kemerli çerçeveler, ara yatay silmeler,
