# Geleneksel Diyarbakır hamamları kataloğu<sup>1</sup>

## Catalogue of traditional hammams (baths) in Diyarbakır

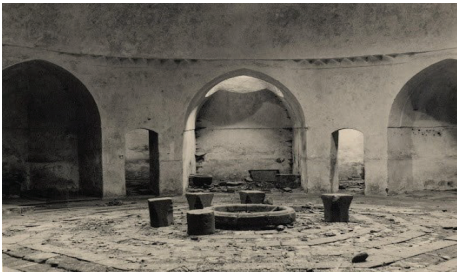
Resim 2. Deva Hamamı (1970) <https://saltonline.culturalspot.org/tr>

Hamama, Deva Hamamı sokaktan basık kemerli bir kapı girilir. Kapıdan sokak kodundan üç basamak inilerek 4.70x 4.70 m ölçülerindeki taşlığa, daha sonra beş, altı basamak ile sokak kodunun altına inilerek, soğukluk bölümüne ulaşılır.

Soğukluk, kareplanlı, ortasında havuz ve duvar dibinde oturma sekilerinin yer aldığı mekandır. Soğuklukta yapılan ahşap asma kat özel soyunma ve dinlenme yeridir. Soğukluk çapı yaklaşık ondörtmetre çapında olan kubbe ile örtülmüştür. Kare alandan kubbeye geçişi sivri kemerli dört tromp sağlar. Duvar yüzeyinde yapılan kemerlerde kullanılan taş alınlık sıvalı yüzeye hareketlilik kazandırmıştır. İvri takviye kemeri ve köşelerde üzerinde olan kubbe ile örtülmüştür. Kubbe dıştan sekizgen kasnaklıdır. Kubbenin ortasında sekizgen kasnaklı, her yüzünde basık kemerli sekiz adet pencerenin bulunduğu aydınlatma feneri bulunmaktadır.

4.45x9.50 m ölçülerindeki ılıklığa, soğukluğun batısındaki kemerli açıklık ile açılan bir koridorla ulaşılır. Tonoz örtünün ortasında yer alan aydınlatma oval şekilde ortasında kare ılıkık yer alır. Aynı tip aydınlatma Çardaklı Hamamı ılıklığında da yapılmıştır. ılıkığın kuzeyinde 4.45x4.05 m boyutlarında kubbe ile örtülü helalar yer alır. Soğukluk ve ılıkık arasında, buharın soğukluk bölümüne geçmesini önleyen, tüteklik bacası bulunur.

Sıcaklık kubbe çapı 11.00 m'dir. Sıcaklık, ortasında dairesel planlı bir göbek taşı olan altı halvet ve dört eyvandan oluşmaktadır. Sıcaklığın giriş kapısı karşısında sivri kemerli 0, 30 m – 0,40 m derinliğinde içerisinde kurnaların bulunduğu yıkanma yeri Diyarbakır hamamlarında sadece Deva Hamamı'nda görülmektedir. Eyvanlar, 2,65x 2,43 m beşik tonoz ile halvetler ise kenar uzunluğu 2.20 m olup manastır tonozu ile örtülmüştür. Kubbe ile örtülü olan sıcaklıkta aydınlatma kubbedeki fil gözü ılıkıklardan sağlanmaktadır. Dairesel ılıkıklardan bir kısmı kırılmış ve birleşerek kare, dikdörtgen forma dönüşmüştür. Su deposu 3.68x17.00 m, külhan 4.60x17.00 m ölçülerinde sivri tonoz ile örtülmüştür. Külhan girişi de Deva Hamamı Sokak'tan sağlanmıştır.

*Deva bath is located in east-west direction as a rectangular shaped construction. The dome diameter of the cold room is 14.00 m. The warm room comprises a vault with 4.45 x 9.50 m dimensions and the hot room has a dome diameter of 11.00 m with six bathing cells and four iwans. The water tank and the furnace are in rectangular form placed in parallel to the hot room.*

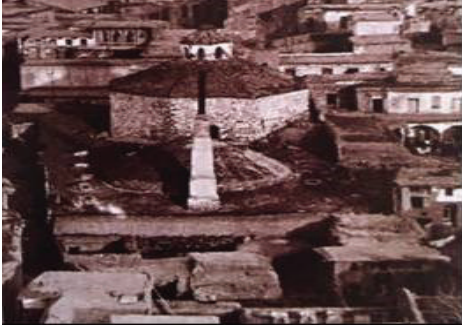
Resim 3. Melik Ahmet Paşa Hamamı

**4. Melik Ahmet Paşa Hamamı:** Melik Ahmet Paşa, Diyarbakır’da 1567 -1591 yılları arasında bir hamam, bir konak ve cami yaptırmıştır (Sözen 1971, Tuncer 1996). Hamam ve beraberinde yapılan dükkanlar, camii için vakfedilmiştir<sup>6</sup>(Beysanoğlu, 1998).Hamamın sadece soyunmalık kısmı günümüze ulaşmıştır.Diğer kısımları ile ilgili bilgiler yazılı ve görsel kaynaklardan edinilmektedir.Hamamın, Melik Ahmet Caddesi’ne bakan taraftan ve doğu yönde bulunan sokaktan olmak üzere iki kapısı bulunmaktadır.Caddeye bakan kapı geniş çift merkezli kemer açıklığı içinde yer alır. Bu yönü ile Paşa hamamı ile ortak giriş kapısı özelliği taşır. Sivri kemerin iki tarafında yer alan kemer ayakları altında dört sütunce yer alır. Kareye yakın planlı soğukluk, 11.55x12.00 m ölçülerindedir. Kubbeye geçiş köşelerde yer

alan tromplar ile sağlanmıştır. Kubbenin ortasında, yarım dairesel pencerelerin yer aldığı sekizgen fener yer alır. Soğuklukta yapılan yatay ve düşey ekleni döşeme ve duvar ile mekansal bozulma oluşmuştur

*Melik Ahmet Paşa bath is divided into two parts with the floor covering and has a square cold room of 11.55x12.00 m dimensions and concrete load-bearing columns. An octagonal lantern with semicircle windows is placed in the middle of the dome. Only the cold room is standing today.*

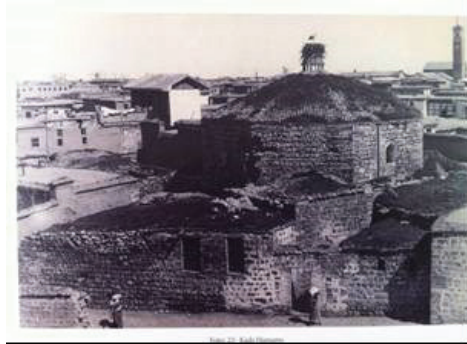
Resim 4. Kadı Hamamı (Kılıcı, 1970)

Hamam tüm mekanları ile günümüze ulaşmasına rağmen, herhangi bir işlev ile kullanılmamaktadır. Kare bir alan üzerine yapılan hamam Vahap Ağa Hamamı ile yerleşim durumu ile benzerlik gösterir. Hamamın güneyinde yer alan basık kemerli bir kapı ile avluya, avludan soğukluğa ulaşılır. Soğukluk 10.86x 10.63 m kenar uzunluğuna sahip, kareye yakın planlı, ortasında dairesel bir

havuz bulunmaktadır. Soğukluk duvarı boyunca altında ayakkabıların bırakıldığı nişlerin yer aldığı seki Diyarbakır Hamamları'nda sadece Kadı Hamamı'nda görülmektedir. Soğukluk kubbesi pandantifle geçilen sekizgen kasnak üzerine oturtulmuştur. Kubbe kasnağında, dört adet kemerli pencere bulunur. Kadı Hamamı'nda Diyarbakır'daki diğer hamamlardan farklı olarak kargir fener yer alır.

Soğukluğun kuzeyinde iki bölümden oluşan ılıkliğe geçilir. 3.77x 3.14 m ölçülerindeki birinci ılıkliğin doğusunda, 3.98x3.08 m ölçülerindeki mekanın içinde hela ve usturalık bölümü yer alır. İkinci ılıklik 3.75x4.30 m ölçülerindedir. Her iki ılıklik kuzey ve batı yönlerindeki nişler ile genişletilmiştir. İkinci ılıkliğin güney yönünde basık kemerli bir kapı ile sıcaklığa girilir.

Sıcaklık, 4.40 m çapındaki kubbe ile örtülü, dört eyvan ve aralarda dört halvetin olduğu, haçvari plan tipindedir. Eyvanlar 2.20x2.55 m ölçülerinde beşik tonoz ile, basık kemerli kapı açıklıkları ile girilen halvetler ise 2.23x2.44 m ölçülerinde kubbe ile örtüldür. Üst örtüde yer alan ışıklıklar ile ılıklik, sıcaklık ve yıkanma mekanları aydınlanmaktadır. İlıklik ile sıcaklık arasında sıcaklıktan girilen özel yıkama yeri restorasyon çalışması sonrası ortaya çıkarılmıştır. Hamamın kuzeyinde yer alan su deposu soğukluk ve sıcaklık mekanlarına paralel yapılmıştır. Su deposunun kuzeyinde yer alan

*Kadı bath, comprises a cold room with 10.86 x 10.63 m dimensions, a warm room with two parts of 3.77 x 3.14 m and 3.75x4.30 m dimensions, a hot room covered with a dome of 4.40 m diameter with four bathing cells and four iwans, a water tank and a furnace.*

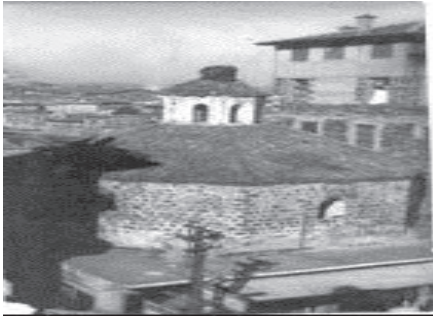
*Resim 5. Vahap Ağa Hamamı (Kılıcı 1970)*

11.72x12.00 m ölçülerinde kareye yakın planlı soğukluk örtüsü, köşelerde dört sivri kemer ve trompların taşıdığı kubbedir. Kubbe dışarıdan dört yanında sivri kemerli birer pencere olan sekizgen kasnak üzerine oturtulmuştur. Kasnağın ortasında her yüzünde sivri kemerli birer pencere olan sekizgen planlı bir fener yer alır.

*Vahap Ağa bath has a square cold room with 11.72x12.00 m dimensions, two warm rooms with 3.65x11.50 m and 3.97x15.20 m dimensions, a hot room with a dome diameter of 5.50 m with four iwans and bathing cells in the corners, a rectangular water tank and a furnace. Cıncıklı bath is located in Dabanoğlu District with only its cold room standing today. The dome of the cold room underwent a collapse.*

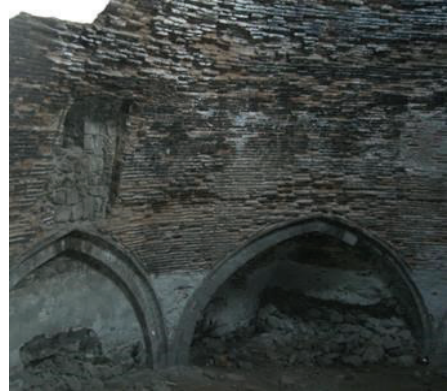
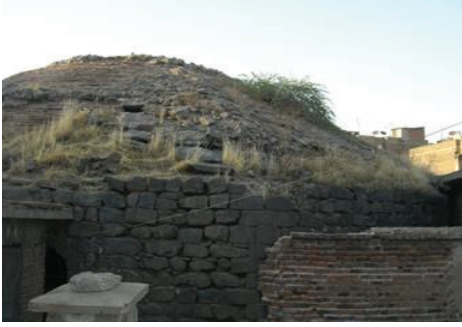
*Resim 6. Cıncıklı Hamamı*

**7. Cıncıklı Hamamı:** Yapım tarihi bilinmeyen hamam, Dabanoğlu Mahallesi'nde sadece soğukluk bölümü ile günümüze ulaşmıştır. Hamam bitişiğinde yer alan konut kullanıcıları tarafından kullanılmaktadır. Yapının soğukluk kısmının kubbesinde taşların dayanımı zayıflamış yer yer çökmeler olmuştur. Çökme ile oluşan hafriyat ve çöp yığınlarından soğukluk zemin döşemesi yükselmiştir.
