# Göktaşlarında Yeryüzünün Kirleticileri Konusuna UUI Uzay Tozu Ölçümü Girişimi ve Yer Laboratuvarı Toz Sayım Örnekleri

## Özet

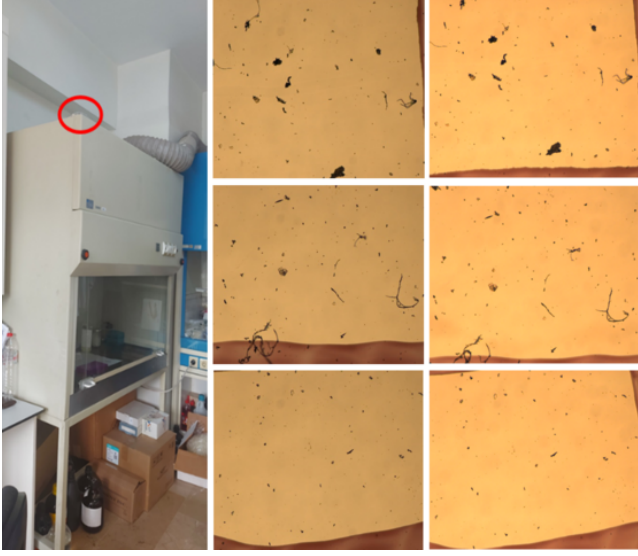
**Şekil 3.** (Sol panel) Kırmızı yuvarlak ile gösterilen 1 numaralı lam. (Orta panel, üstten alta) 12-18 Temmuz 2023 tarihlerinde toplanan toz örnekleri. (Sağ panel) 19-25 Temmuz 2023 tarihlerinde saklama/koruma sonrasına ait fotoğraflar.

1 numaralı lam 2 metre yükseklikte laboratuvar içerisinde laminar flow cihazının üzerine konuldu (bkz. Şekil 3, sol sütun). Laboratuvar  $30 \text{ m}^2$ 'lik bir alana sahip. Tavan yüksekliği 3 metredir.  $90 \text{ m}^{-3}$ 'lük laboratuvar sürekli hava sirkülasyonuna sahip olup yaklaşık 10 kişi bu ortamda çalışmaktadır. 1 numaralı lamın 1., 2. ve 3. dikdörtgen alanlarında toplanan toz örneklerinin fotoğrafları Şekil 3'de ortada, saklama/koruma sonrasına ait fotoğraflar da sağda tarihleri ile birlikte verilmiştir.

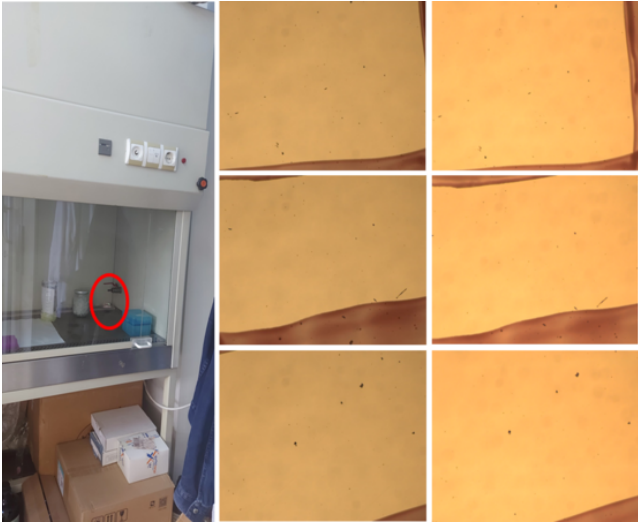
**Şekil 4.** (Sol panel) Kırmızı yuvarlak ile gösterilen 2 numaralı lam (laminar flow cihazı). (Orta panel, üstten alta) 12-18 Temmuz 2023 tarihlerinde toplanan toz örnekleri. (Sağ panel) 19-25 Temmuz 2023 tarihlerinde saklama/koruma sonrasına ait fotoğraflar.

2 numaralı lam, laboratuvar içerisindeki laminar flow cihazının içerisine (yerden 90 cm yüksekliğe) konuldu (bkz. Şekil 4, sol sütun). 2 numaralı lam, 1. lam ile aynı laboratuvar (90  $\text{m}^{-3}$ ) ancak laminar flow cam bir kapakla ortamdaki ayrılıyor. İlgili ortamda sürekli bir hava sirkülasyonu bulunmamaktadır. Sadece steril deneyler için bu laminar flow cihazı kullanılmaktadır. 2 numaralı lamın 1., 2. ve 3. dikdörtgen

alanlarında toplanan toz örneklerinin fotoğrafları Şekil 4'de ortada, saklama/koruma sonrasına ait fotoğraflar da sağda tarihleri ile birlikte verilmiştir.

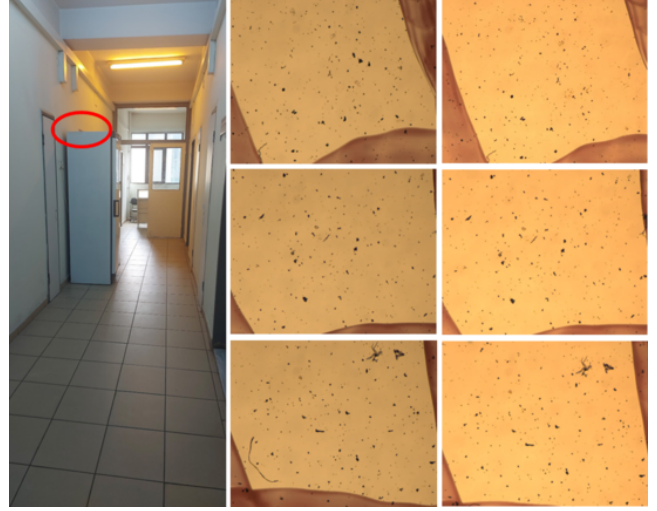
**Şekil 5.** (Sol panel) Kırmızı yuvarlak ile gösterilen 3 numaralı lam. (Orta panel, üstten alta) 12-18 Temmuz 2023 tarihlerinde toplanan toz örnekleri. (Sağ panel) 19-25 Temmuz 2023 tarihlerinde saklama/koruma sonrasına ait fotoğraflar.

3 numaralı lam, koridorda yer alan buzdolabın üzerine (180 cm yüksekliğe) konulmuştur (bkz. Şekil 5, sol sütun). Koridor 30 m uzunluğunda ve 3 m tavan yüksekliğine sahiptir (hacmi  $162 \text{ m}^3$ ). Günde 30-40 kişinin gelip geçtiği ortak kullanımda bir koridordur. İlgili ortam sürekli bir hava sirkülasyonuna sahiptir. 3 numaralı lamın 1., 2. ve 3. dikdörtgen alanlarında toplanan toz

örneklerinin fotoğrafları tarihleri ile birlikte Şekil 5'de ortada, saklama/koruma sonrasına ait fotoğraflar da sağda tarihleri ile birlikte verilmiştir.

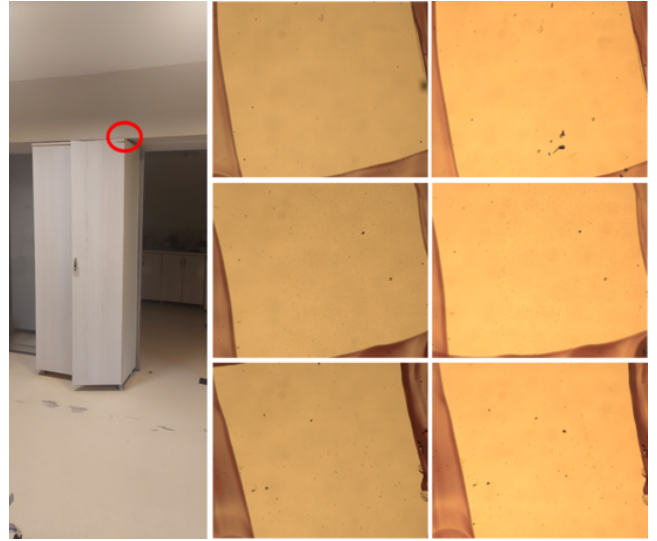
**Şekil 6.** (Sol panel) Kırmızı yuvarlak ile gösterilen 4 numaralı lam. (Orta panel, üstten alta) 12-18 Temmuz 2023 tarihlerinde toplanan toz örnekleri. (Sağ panel) 19-25 Temmuz 2023 tarihlerinde saklama/koruma sonrasına ait fotoğraflar.

4 numaralı lam rutin laboratuvarında 2 m yükseklikte dolap üzerine konulmuştur (bkz. Şekil 6, sol sütun). Dolap laboratuvarın tam orta noktasında bulunmaktadır. Laboratuvar  $30 \text{ m}^2$ 'lik alana sahip (hacmi  $75 \text{ m}^3$ ). Günde maksimum 2-3 kişinin çalıştığı 4 ayrı kapı ile 4 ayrı çalışma alanına ayrılmaktadır. Hava sirkülasyonu sürekli var. 4 numaralı lamın 1., 2. ve 3. dikdörtgen alanlarında toplanan toz

örneklerinin fotoğrafları tarihleri ile birlikte Şekil 6'da ortada, saklama/koruma sonrasına ait fotoğraflar da sağda tarihleri ile birlikte verilmiştir.

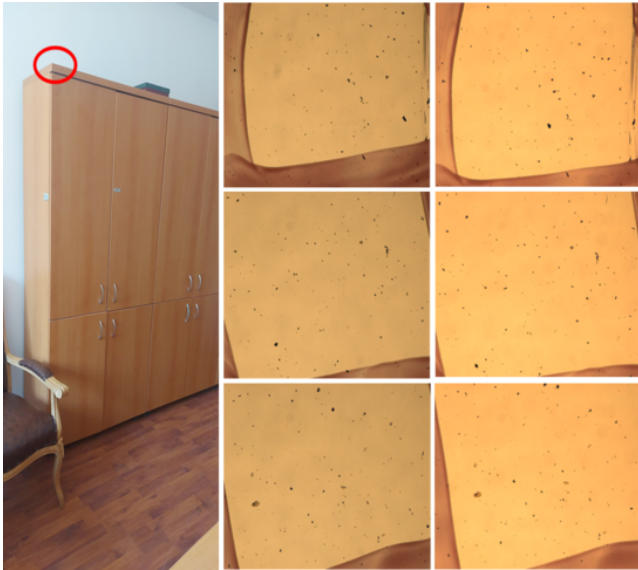
**Şekil 8.** (Sol panel) Kırmızı yuvarlak ile gösterilen 6 numaralı lam. (Orta panel, üstten alta) 12-18 Temmuz 2023 tarihlerinde toplanan toz örnekleri. (Sağ panel) 19-25 Temmuz 2023 tarihlerinde saklama/koruma sonrasına ait fotoğraflar.

6 numaralı lam, 2 m yükseklikte çalışma odasında dolap üzerine yerleştirilmiştir (bkz. Şekil 8, sol sütun). Oda  $30 \text{ m}^2$ 'lik alana sahip olup, her gün en fazla 3 kişi çalışmaktadır. Tavan yüksekliği 2.5 metredir (odanın hacmi  $75 \text{ m}^3$ ). İlgili ortam hava sirkülasyonuna sahiptir. 6 numaralı lamin 1., 2. ve 3. dikdörtgen alanlarında toplanan toz örneklerinin fotoğrafları tarihleri ile birlikte Şekil 8'de ortada, saklama/koruma sonrasına ait fotoğraflar da sağda tarihleri ile birlikte verilmiştir.
