## Çankırı Su Kültürünün İzinde: Ilgaz Çeşmeleri

### *Tracing the Water Culture of Çankırı: The Fountains of Ilgaz*

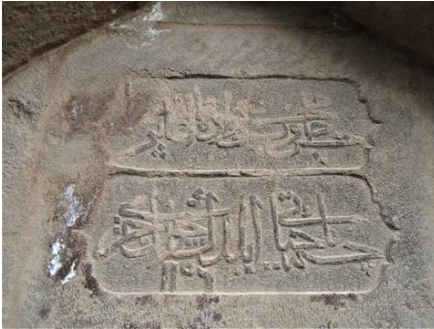
**Fotoğraf 2.** Belören Köyü Çeşmesi Kitabesi

Yapının yüzeyinde, 0.45 m eninde ve 0.42 m boyunda kare formulu kitabe bulunmaktadır. Osmanlı Türkçesi ile kaleme alınan kitabe zemin oyma tekniğinde celf sülüs hat ile yazılmış olup iki satırdan meydana gelmektedir.

Kitabeye göre, çeşme Hasan Çavuşzade Ağa Pir Mehmet tarafından Hicri 1156 (Miladi 1743-44) yılında inşa ettirilmiştir.

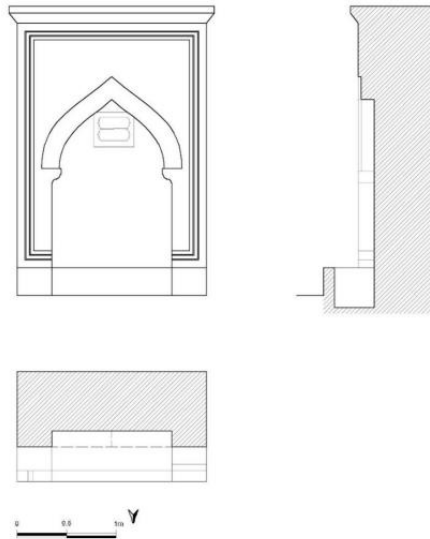
**Çizim 2.** Belören Köyü Çeşmesi Cephe, Kesit ve Plan Çizimi (Çerkez'den)

Çeşme, genel olarak andezit kesme taş malzeme kullanılarak inşa edilmiştir ve enine dikdörtgen bir plana sahiptir. Bağımsız bir yapı olarak tasarlanan çeşme, tek cepheli ve hazneli bir düzenlemeye sahiptir. Özgün yapısal özelliklerini koru-

Doğu-batı doğrultusunda konumlanan çeşme, 2.10 m yüksekliğe ve 1.90 m genişliğe sahiptir. Yapının ön cephesi, kesme taş malzeme kullanılarak özenle inşa edilmiş, diğer cephelerde ise kaba yonu taş malzeme tercih edilmiştir.

Yapının yüzeysel teğet kemeri 0.15 m derinliğe sahiptir ve 2.06x1.16 m boyutlarındadır. Bu kemer, her iki tarafında başlıkları S formunda kavisli ayaklar üzerinde yükselmektedir. Kemerin içerisinde 0.45x0.42 m ölçülerinde kare formunda bir kitabe yer almaktadır. Yapının çevresi ise 0.03 m genişliğinde iç bükey ve dış bükey çift silme ile çerçevelenmiştir.

Çeşmede ayna taşı ve tas nişi bulunmamaktadır, ancak iki gözlü lüle deliğinden demirden yapılmış lüleler yer almaktadır. Üst bölümde, dışa taşkın profilli ve 2.12x0.22 m ölçülerinde bir saçak bulunmaktadır. Çeşmenin önündeki taş yalak 1.90x0.50 m boyutlarında olup, zamanla aşınmıştır. Yapının tüm cepheleri herhangi bir süsleme barındırmamakta ve düz bir görünüme sahiptir.

Çeşme, köy sakinleri tarafından yapılan basit onarımlar sayesinde günümüze ulaşmıştır ve yüzeyinde derz sıvalarının izleri görülmektedir. Güney cephesindeki pirinç levhadan, çeşmenin son restorasyonunun 2015 yılında Çankırı İl Özel İdaresi tarafından gerçekleştirildiği anlaşılmaktadır. Batı ve güney cepheleri, yapının yarı seviyesine kadar yükselen duvarlarla çevrilmiştir. Zamanla çeşme yüzeyinde meydana gelen çatlaklar ve koyu tabakalaşmalar, yapının çevresel koşullara ve malzeme yıpranmasına karşı duyarlılığını ortaya koymaktadır.

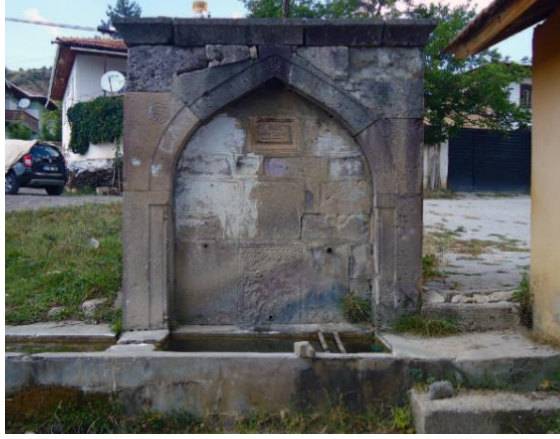
**Fotoğraf 3. Belsöğüt Köyü Çeşmesi Genel Görünüm**

Adını bulunduğu köyden alan çeşme, doğu-batı doğrultusunda konumlanmaktadır. Enine dikdörtgen bir plana sahip olan çeşme, 2.50 m yüksekliğe ve 2.33 m genişliğe sahiptir. Ön cephesi düzgün kesme taş malzemeden yapılmış olup, yan

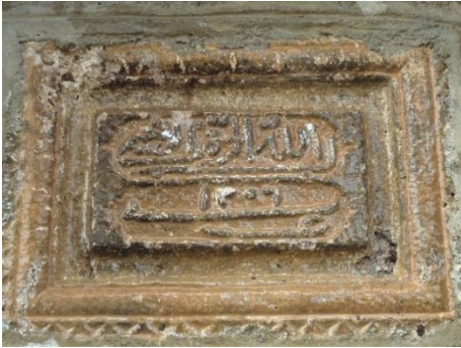
**Fotoğraf 4. Belsöğüt Köyü Çeşmesi Kitabesi**

Çeşmenin kemerinin altında, 0.46x0.37 m boyutlarında yatay dikdörtgen formda bir kitabe bulunmaktadır. Kitabe, dış kısmında 0.04 m genişliğinde iç büyük bir silme ile çevrelenmiştir. Bu silme, "V" formunda tekrarlanan "V" şeklinde bir ters bir düz devam eden zikzak motifleriyle dekore edilmiştir. Kitabe, ayrıca kademeli silmelerle çevrelenmiş olup, iki satırdan oluşmaktadır. Celî sülüs hatla yazılmış olan bu kitabe, Arapça mensur bir metin içermektedir.

Kitabe, çeşmenin Hicri 1306 yılı Ağustos ayında (Miladi 1890-91) inşa edildiğini belgelemektedir.

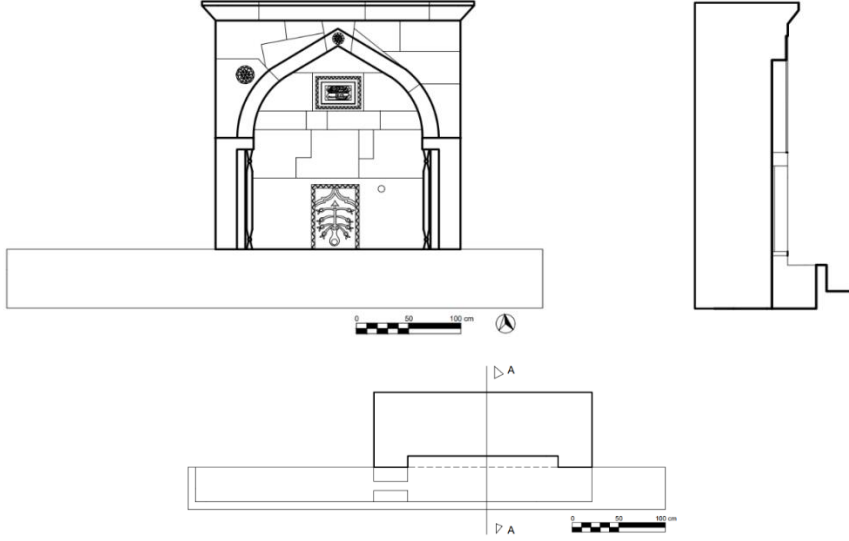
**Çizim 4. Belsöğüt Köyü Çeşmesi Cephe, Kesit ve Plan Çizimi**

Yapının yüzeyel teğet kemeri, 0.11 m derinliğe sahip olup 2.10x1.60 m ölçülerindedir. Kemer, her iki tarafında yüzeyi düz bir kaide üzerine oturmakta ve 0.89 m uzunluğundaki dikdörtgen formunda bir niş dayanmaktadır. Niş içinde yer alan silindirik formlu köşe sütunçeleri sade bir tasarıma sahiptir ve kaide ile başlık arasında geçiş ögesi bulunmamaktadır. 0.20 m boyutlarındaki başlık ve kaideler, biçim olarak kum saati formunda tasarlanmış olup, orta bölümleri küp formunda bir boğum ile detaylandırılmıştır.

Belsöğüt Köyü (1890-91) Çeşmesi'nde kemer, her iki tarafta silindirik formda tasarlanmış sütunçelere dayanmaktadır. Sütunçelerin kaide ve başlıkları kum saati formudur. Belören Köyü (1694-95) Çeşmesi'nde kemerin taşıyıcısı ayaklardır. Bu ayakların kaide ve başlıkları S formu olarak tasarlanmıştır. Kese Köyü I ve II (19. yüzyıl sonları) çeşmelerinde kemerler, her iki yandan çeşme kütleleriyle bir-

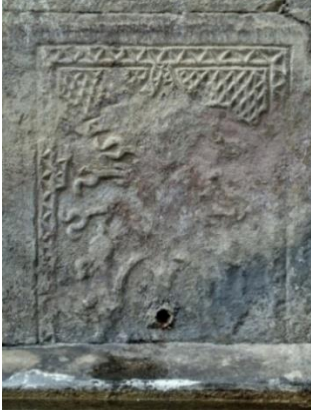
**Fotoğraf 5.** Belsöğüt Köyü Çeşmesi Ayna Taşı

Kitabenin altında yer alan 0.70x0.34 m ölçülerindeki ayna taşının ekseninde üst kısmı dilimli kaş kemer formunda tasarlanmış bir pano yer almaktadır. Pano-daki süslemeler aşınmış olduğundan net olarak seçilemese de Çerkeş'teki Beymelik Köyü Çeşmesi'nin ayna taşıyla benzerlikler taşıdığı düşünülmektedir (Demirtaş, 2022, 125). Beymelik Köyü Çeşmesi'nde olduğu gibi, bu panoda kalan izlerden na-

türmort betimlendiği anlaşılmaktadır. Dikkatlice bakıldığında ayna simetrisi ile hazırlanan natürmortta en altta lale formu bir vazodan çıkan bir dal sağa sola sapa-lara ayrılmakta ve uçlarının lale motifiyle sonlandırıldığı anlaşılmaktadır. Vazonun iki yanında birer ibrik olduğu seçilebilmektedir. Sağdaki aşınmış olmasına rağmen soldaki ile aynı özellikleri taşıdığı izlerden anlaşılmaktadır. İbrik hafif yüksek kaideli, armudi gövdeli tek emzikli, tek kulplu ve kapaklıdır. Bu natürmort bir kaş kemer içine yerleştirilmiştir. Kemer köşeliklerinin diyagonal hatlarda kabartılarak kafes tarama yapıldığı görülebilmektedir.

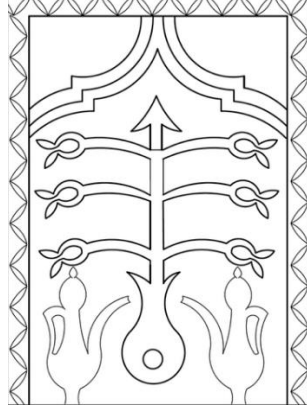
**Çizim 5.** Belsöğüt Köyü Çeşmesi Ayna Taşı

Panonun çevresinde, 0.04 m genişliğinde, yüzeyi V şeklinde dış bükey oyma tekniğiyle oluşturulmuş bir ters bir düz zikzak motifleriyle süslenmiş bir bordür yer almaktadır. Bu motif dilimli kaş kemerin yüzeyinde de kullanılarak tasarımda bütünlük sağlanmıştır.

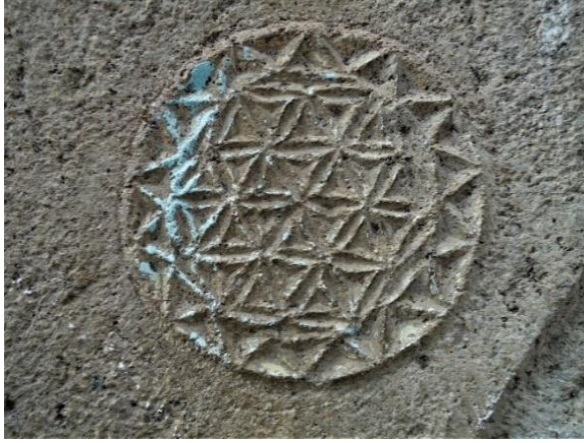
**Fotoğraf 7.** Belsöğüt Köyü Çeşmesi Gülbezek Motifi

Kemer kilit taşı üzerinde, zemin oyma tekniğiyle işlenmiş ve 0.12 m çapında bir gülbezek bulunmaktadır. Gülbezeğin içerisinde, merkezi bir noktadan yayılan ve V formunda dış bükey oyma tekniğiyle oluşturulmuş yıldız uçlarının birleşimiyle meydana gelen altı kollu bir yıldız motifi yer almaktadır.

Kemer alınlığının her iki yanında ise 0.17 m çapında, yine zemin oyma tekniğiyle işlenmiş birer gülbezek bulunmaktadır. Bu dairelerin içinde, V formunda iç bükey oyma ile oluşturulmuş ve altı kollu yıldız motifinin sonsuz tekrarına dayanan bir desen işlenmiştir. Motifin çevresinde, V formunda dış bükey oyma tekniğiyle oluşturulmuş yaprak uçlarından meydana gelen bir bordür bulunmaktadır. Bu daireler, dış kısmında ince birer silmeyle çerçevelenmiştir. Kemerin batısındaki gülbezek, zamanla aşınmış olduğu için günümüzde net bir şekilde seçilememektedir.

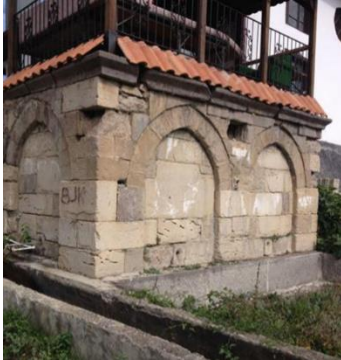
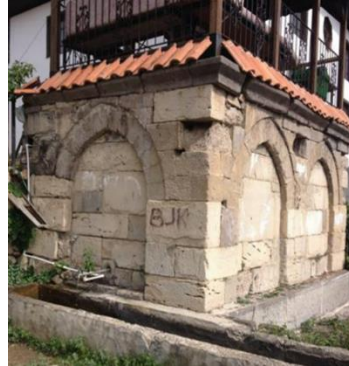
**Fotoğraf 8.** Kese Köyü Çeşmesi I Kuzey-batı Görünümü

**Fotoğraf 9.** Kese Köyü Çeşmesi I Batı Cephe Görünümü

İki cepheli bir düzenlemeye sahip olan yapının kuzey cephesinde tek bir sivri kemerli niş, batı cephesinde ise yan yana konumlandırılmış iki sivri kemerli niş yer almaktadır. Güney ve doğu cepheleri sade tutulmuştur. Sivri kemerler 2.20 m yüksekliğinde ve 1.30 m genişliğinde olup 0.14 m derinliğe sahiptir. Kemerler iki yandan yapının duvarına oturmaktadır.

Çeşmenin üst kısmı, sonradan eklenen demir direklerle desteklenerek bir oturma alanı olarak düzenlenmiştir. Zamanla köy sakinleri tarafından çeşitli basit onarımlar gerçekleştirilmiş ve taşların arasına ince derz sıvaları eklenmiştir. Ancak, kimi taşlarda çatlaklar oluştuğu ve kimilerinin yerinden düştüğü tespit edilmiştir.

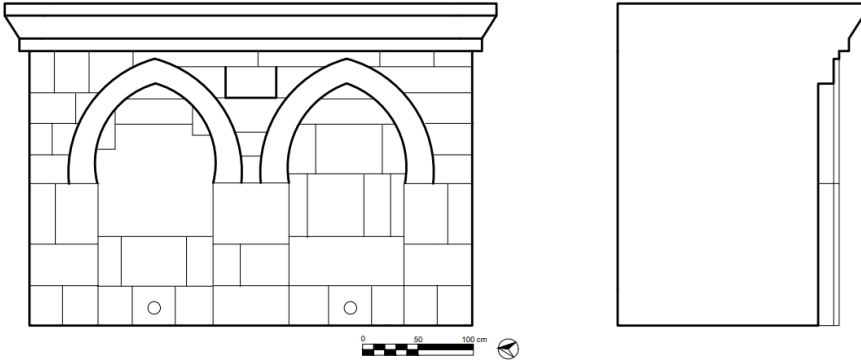
**Çizim 6. Kесе Kөyü Çeşmesi I Batı Cephe ve Kesit Çizimi**

Bulunduğu köyün adını taşıyan çeşme, enine dikdörtgen planlı bir yapı olarak tasarlanmıştır. Kuzey-güney yönünde konumlanan yapı, 2.48 m yüksekliğe ve 3.93 m genişliğe sahiptir. Çeşme, tamamen kesme taş malzeme ile inşa edilmiştir.

Yapının batı cephesinde yan yana iki sivri kemerli niş, kuzey cephesinde ise tek bir sivri kemerli niş bulunmaktadır. Doğu ve güney cepheleri ise herhangi bir

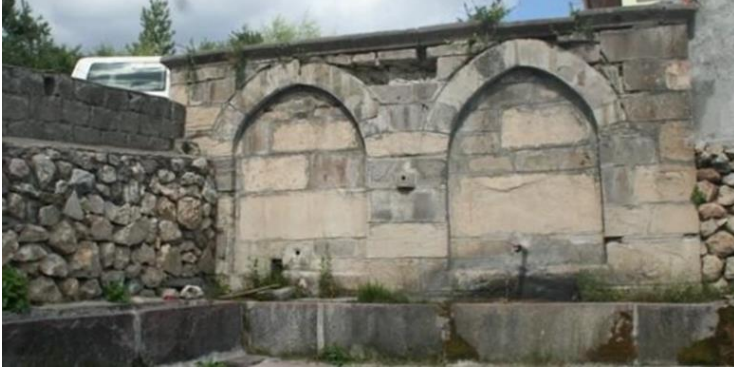
**Fotoğraf 10. Kese Köyü Çeşmesi II Genel Görünüm**

Bulunduğu köyün adını taşıyan çeşme, enine dikdörtgen planlı bir kütle üzerine yapılmıştır. Doğu-batı yönünde konumlanan yapı 2.75x3.65 m ölçülerindedir. Yapının güney cephesi düzgün kesme taş malzemeden, yan ve arka cepheler ise moloz taş malzemeden yapılmıştır.

Çeşme, mimari özellikleriyle Ilgaz'daki diğer yapılardan ayrılmaktadır. Güney yönüne bakan ön cephesinde, yan yana yerleştirilmiş iki sivri kemer yer almaktadır. Bu sivri kemerler 2.60 m yüksek ve 1.60 m genişlikte olup, 0.11 m derinliğe sahiptir. Kemerler, iki taraftan çeşme duvarıyla birleşerek yapıya estetik bir özellik katmaktadır.

Çeşmenin güneybatı ve doğu cepheleri günümüzde moloz taş duvarlarla çevrelenmiş durumdadır. Zamanla köy sakinleri tarafından çeşitli onarımlar gerçekleştirilmiş ve taş aralarına derz sıvaları uygulanmıştır. Ancak, taşların bir kısmında çatlakların olduğu tespit edilmiştir.

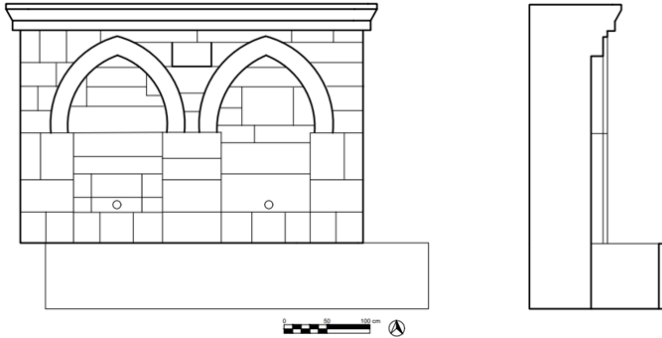
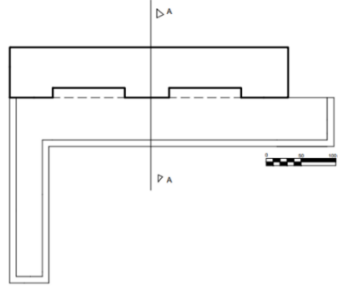
**Çizim 8.** Kese Köyü Çeşmesi II Cephe, Kesit ve Plan Çizimi

Çeşme yüzeyinde ayna taşı ve tas nişi bulunmamakla birlikte, iki adet lüle deliğine sahiptir. Yapının üstünde 3.65 m genişlik ve 0.22 m yükseklikte dışa taşkın taş saçak bulunmaktadır. Çeşmenin önündeki betonarme yalak sonradan eklenmiştir. Çeşmenin bütün cepheleri son derece yalın bir görünüme sahiptir.

Ilgaz'da incelenen çeşmeler arasında yalnızca Kese Köyü Çeşmesi II (19. yüzyıl sonları), yan yana düzenlenmiş iki kemerli nişten oluşan bir kurguya sahiptir. Yapının güney cephesinde, iki sivri kemer yer almaktadır. Bu düzenleme çeşmeye estetik bir özellik kazandırırken, onu diğer yapılardan ayıran önemli bir detaydır.

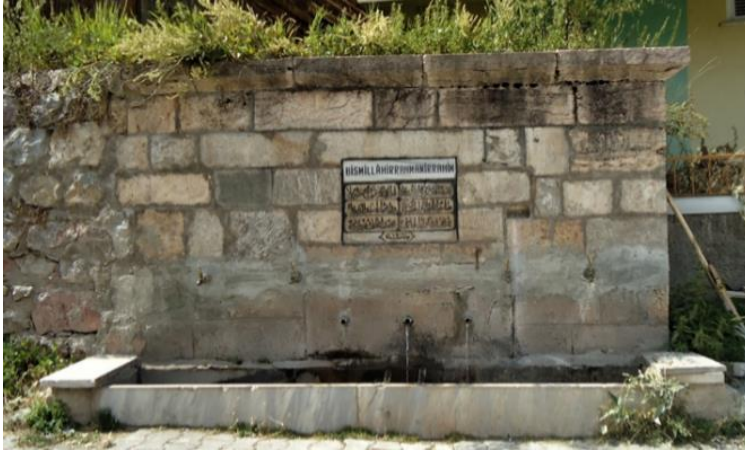
**Fotoğraf 11.** Seki Köyü Çeşmesi Genel Görünüm

Seki Köyü Camisi'nin doğusunda bulunan tarihi çeşme yıkılmış, daha sonra kalan taşların da kullanıldığı yeni bir çeşme inşa edilmiştir. Tarihi yapıya ait kitabe, sonradan inşa edilen çeşmeye yerleştirilmiştir. Ancak sonradan kitabe üzerindeki harfler, siyah boya ile boyanmıştır.

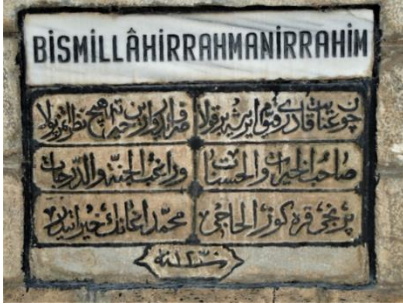
**Fotoğraf 12.** Seki Köyü Çeşmesi  
Kitabesi

Çeşmenin ön cephesinde 0.67x0.36 m boyutlarında, enine dikdörtgen formunda kitabe bulunmaktadır. Taş üzerine zemin oyma tekniğiyle işlenmiş olan kitabe, Celî sülüs hat ile Osmanlı Türkçesi kullanılarak yazılmıştır. Kitabe enine silmelerle üç satır ve iki sütuna ayrılmış olup, en altta tarih bölümü yer almaktadır.

Bu kitabe, tarihi çeşmenin Hicri 1230 (Miladi 1814-15) yılında Hacı Muhammed Ağa tarafından yaptırıldığını ortaya koymaktadır.
