## Taşlaşmış ve Kopmuş Çift J Stent'in Skopi Eşliğinde Üreterorenoskopi Yardımı ile Çıkarılması

Removal of Fragmented and Stone Encrusted Double J Stent with Ureterorenoscopy and Fluoroscopic Guidance

*Çukurova Üniversitesi Tıp Fakültesi Dergisi (Cukurova Medical Journal) 2013; 38(1):142-145.*

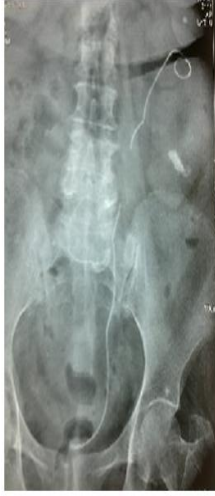
Resim 1.

Serum üre (35mg/dl), kreatinin (0.8 mg/dl) düzeyleri ve tam idrar tetkiki normal idi. Direkt üriner sistem (DÜS) grafisinde, sol böbrek alt kaliksinde 1.5 cm'lik taş, solda iki parçaya ayrılmış JJ stent varlığının yanı sıra, stentin mesanede olan distal kısmında taşlaşma gözlemlendi.(Resim-1) Çekilen USG'de sol böbrek alt kalikte 1 cm'lik taş ve JJ kateterin mesanede bulunan distal kısmında yaklaşık 3x2 cm'lik taş gözlemlendi. Hastaya skopi eşliğinde URS ile stent ve taş ekstraksiyonu planlandı. Genel anestezi altında litotomi pozisyonunda üreterorenoskop ile mesaneye girildi. Mesanede taşlaşan kısım pnömotik litotriptör ile kırıldı ve taşlar forseps ile ekstrakte edildi. Ardından JJ kateterin yanından guide wire yardımı ile üretere girildi ve iliak çaprazına kadar ilerlendi. JJ kateterin kopan distal kısmı forseps yardımı ile alındı. Ardından tekrar üreterorenoskop ile üretere girildi ve guide wire yardımı ile böbreğe kadar ilerlendi. Burada JJ kateterin taşlaşmadığı görüldü ardından forseps ile JJ kateterin ikinci kısmı ekstrakte edildi.(Resim-2) Skopi yardımı ile JJ kateterin tüm kısımlarının alındığı ve parça kalmadığı kontrol edildi. Ardından hastaya 1.5 cm'lik sol böbrek alt kaliks taşı için ESWL planlandığından yeni bir JJ stent takıldı ve işleme son verildi.

Çift J stentli hastalarda stentte meydana gelen taşlaşmanın daha çok renal pelvis ve mesanede oluşmasının nedeni, üreter lümeninde idrar akımının pelvis ve mesaneye göre daha fazla olması ve idrar akımının stent üzerinde biriken kristalloidleri temizlemesine bağlı olduğu ileri sürülmüştür. Bizim olgumuzda renal pelviste ve üreterde taşlaşma görülmemiş olup sadece mesane bölümünde taşlaşma meydana gelmiştir.

edildiği madde de önemlidir. Poliüretan ve polietilen stentler daha kolay eroze olurken, silikon stentlerde erozyon süresi 20. ay civarında başlamaktadır. Buna bağlı olarak poliüretan sitentlerdeki kırılmaların, silikon stentlere göre dört kat daha fazla olduğu bildirilmiştir. Olgumuzda poliüretan yapısındaki JJ stent 24 ay boyunca üriner sistemde kalmış ve iki parçaya ayrılmış olup iki ayrı parçada da yer yer kırılmalar mevcuttu.
