## **ADANA'DA ROMA DÖNEMİ KÖPRÜSÜ: TAŞKÖPRÜ**

**Yrd.Doç.Dr. Gözde RAMAZANOĞLU**

### **A STONE BRIDGE FROM ROMAN ERA IN ADANA: TAŞKÖPRÜ**

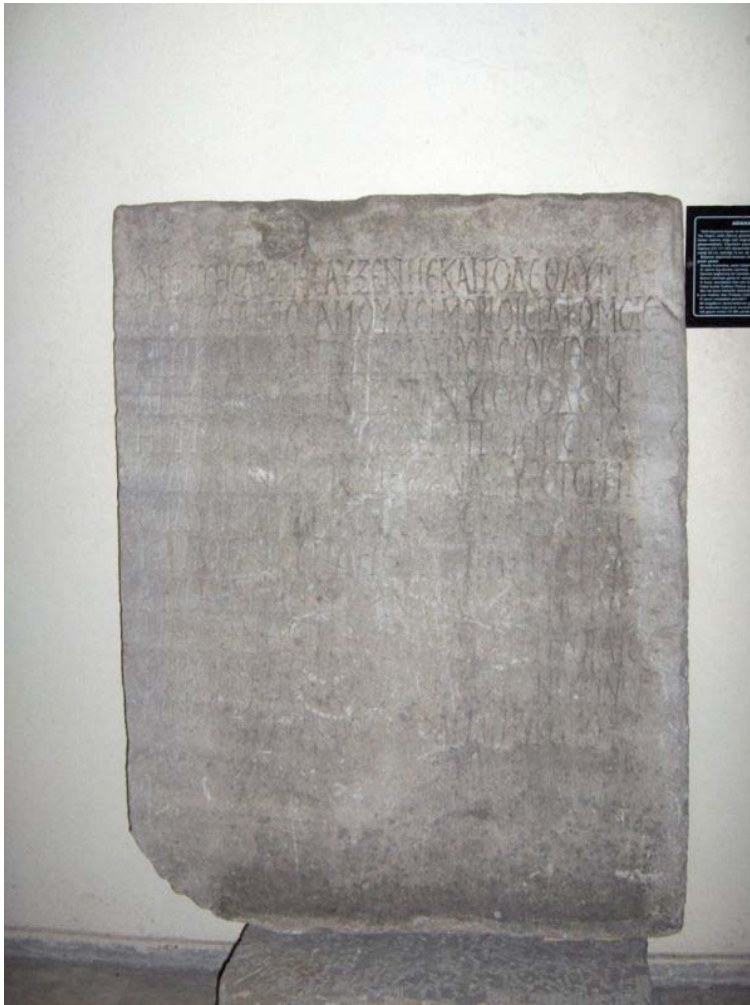
Resim 2: Taşköprü kitabesi (4. yüzyıl)

Bulunabilen en erken tarihli kitabesine göre köprü, Roma döneminde, 4. yüzyılda Auxentius tarafından inşa edilmiştir. Adana Arkeoloji Müzesinde korunan kitabe metni şöyledir: “Gerçek (şu ki) Auxentius, bu mucize senin iktidarının sayesinde olmuştur. Nehrin kış akıntısı üzerinde, demirlerle bağlanan bir temelde, sarsılmaz direk olarak inşa edilmiş bulunuyor. Bunun üzerinde geniş bir sokağı gerdin. Daha önceleri, tecrübesiz olan çok kimseler teşebbüs etmiş; fakat bunlar Tarsus Çayı'nın dalgaları için bile zayıf olmuştur. Sen ise bunu kemerler üzerinde, ebediyet için kurmuşsun. Ve hatta taşkın nehir dahi bununla çok meşhur olan valiye itaat ediyor. Ki senin şöhretin Nil dalgalarını mansapta birleştirilmiş olanları gibi olsun” (Çelikkol, 1946:5).

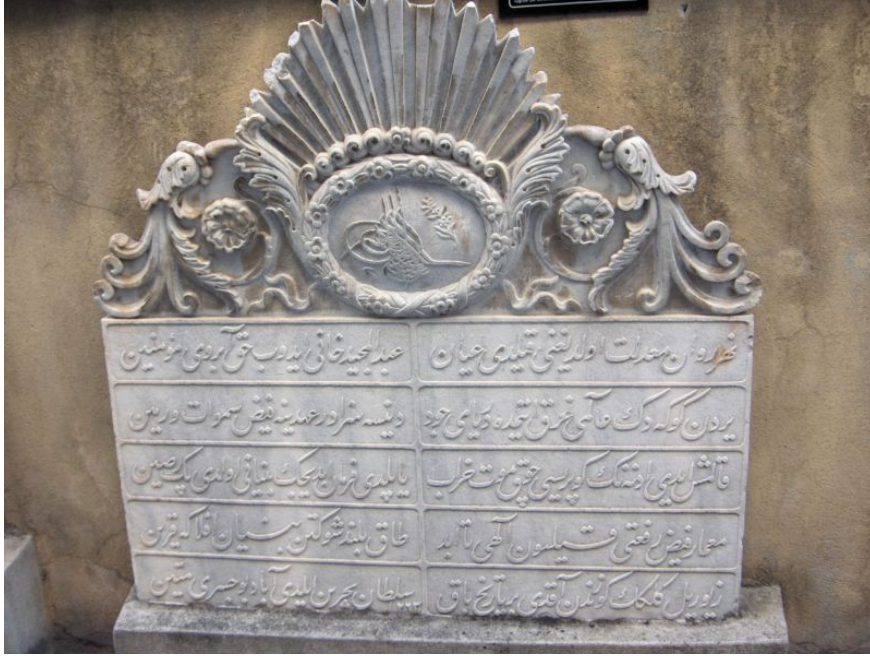
Resim 3: 1847 tarihli onarım kitabesi

Bu onarımda, köprünün iki başındaki kapıların üzerine iki ayrı kitabe yerleştirilmiştir. Kitabelerde Adana'nın köprüsünün uzun süredir harap durumda bulunduğu, Sultan Abdülmecit'in emriyle onarıldığı kayıtlıdır. Artık köprünün kemerleri sonsuza dek yaşayacaktır. Bu büyük hayırdan (onarımdan) halkın yararlandığı da belirtilmiştir.

“Nehr-i revân-ı ma'delet olduğımı kıldı ıyân  
Abdülmeccid Hânı idüb hakk âb-ı rû-yi mü'minîn  
Yerden göğe dek âlemi gark etmede deryâ-yı cûd  
Dinse sezâdır, ahdine feyz-i semâvât u zemîn  
Kalmış idi Adana'nın köprüsü çok müddet harâb  
Yapıldı fermân edicek bünyânı oldu pek rasîn.  
Mimar-ı feyz-i rif'ati kilsün İlâhî tâ ebed  
Tâk-ı bülend-i şevketin, bünyân-ı eflâke karîn.  
Ziver yel-i kilkin gözünden akdı bir târih bak  
Sultân-ı bahreyn eyledi âbâd bu cisri metîn (H. 1263, M. 1846/47)” (Yüksel,

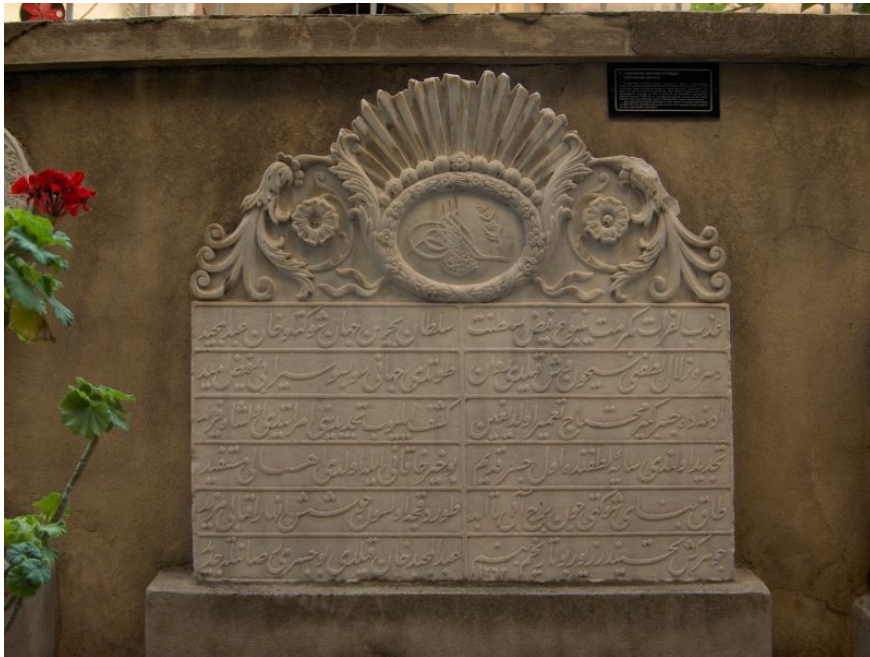
Resim 4: 1847 tarihli onarım kitabesi

“Azbü’l-Firât-ı mekremet, yembû-ı feyz-i saltanat  
Sultân-ı bahreyn-i cihân, şevketlû Hân Abdülmecîd  
Dehre, zülâl-i lutfını Seyhûn-veş kıldı revân  
Tutdı cihânı sû-be-sû seyrânî-i feyz-i ümîd  
Adana’da cîsr-i kebîr muhtâc-ı ta’mîr oldıđın  
Keşf eyleyüb, tecdîdini emr etdi ol şâh-ı ferîd  
Tecdîd olundı sâye-i lûtfunda ol cîsr-i kadîm  
Bu hayr-ı hâkânî ile oldı ahâlî müstefîd  
Tâk-ı binâ-yı şevketiyçün burc-ı âb-ı tâ ebed  
Durdukca olsun cûşîş-i enhâr-ı ikbâl-i mezîd  
Cevher-keş-i tahsîndir Ziver bu târihim benim  
Abdülmecîd hân kıldı bu cîsri resânetle cedîd (H. 1263, M. 1846/ 47)”.

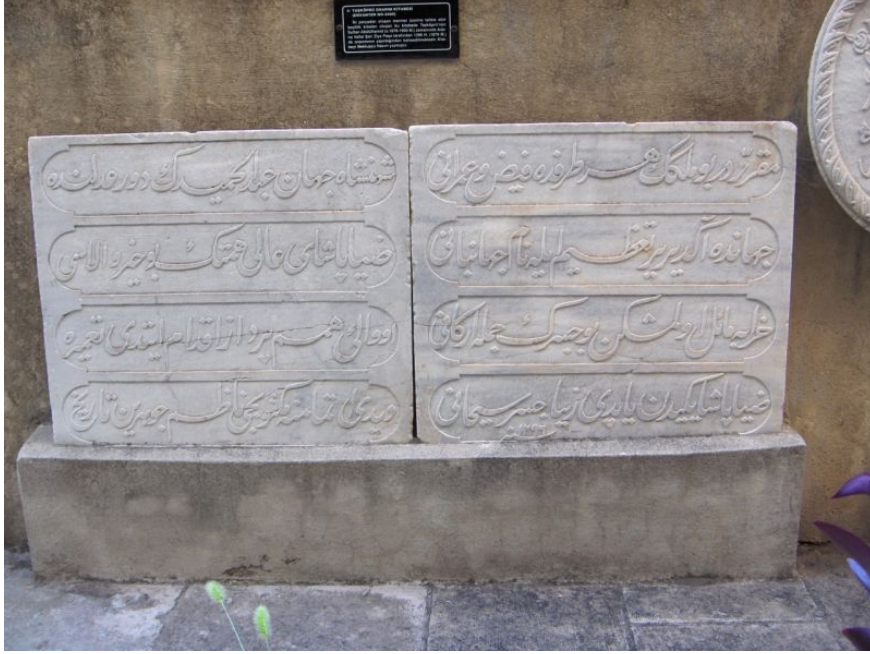
Resim 5: 1879 tarihli onarım kitabesi

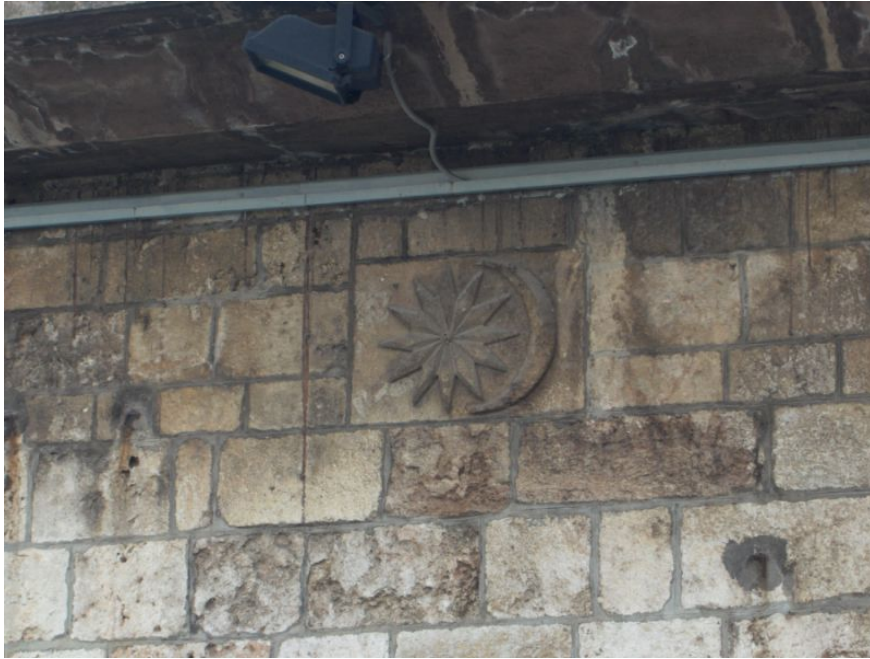
Resim 6: Köprünün ilk ayağındaki ay-yıldızlı arma

Köprünün batı tarafındaki tonoz ayağındaki çok kollu yıldız ve hilal ile oluşan armanın bu onarımda işlendiği anlaşılır<sup>13</sup>. Yukarıda belirtildiği gibi, batı tarafındaki dört kemer bu dönemde yeni olarak inşa edilmiş olmalıdır.
