## Ankara’da Bir Osmanlı Valisinin Hatırası: Abidin Paşa Köşkü

**Atf:** Tanık, Saliha / Hergül, İlyas Can (2025). “Ankara’da Bir Osmanlı Valisinin Hatırası: Abidin Paşa Köşkü”, *Arış*, Aralık, Sayı:27, s. 105-128

## The Memories of an Ottoman Governor in Ankara: Abidin Pasha Mansion

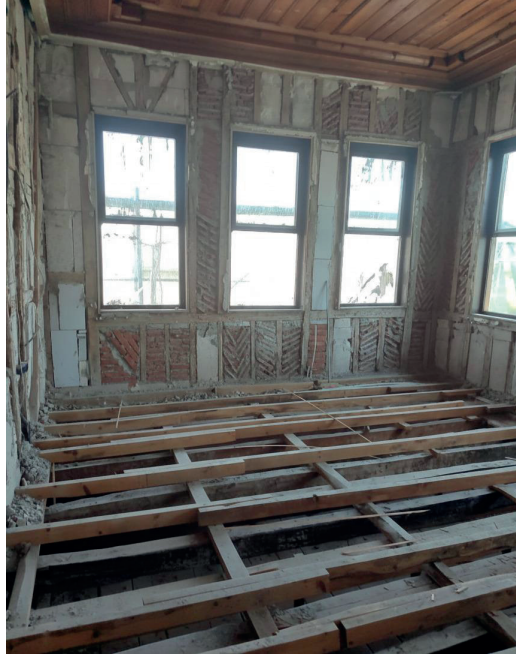
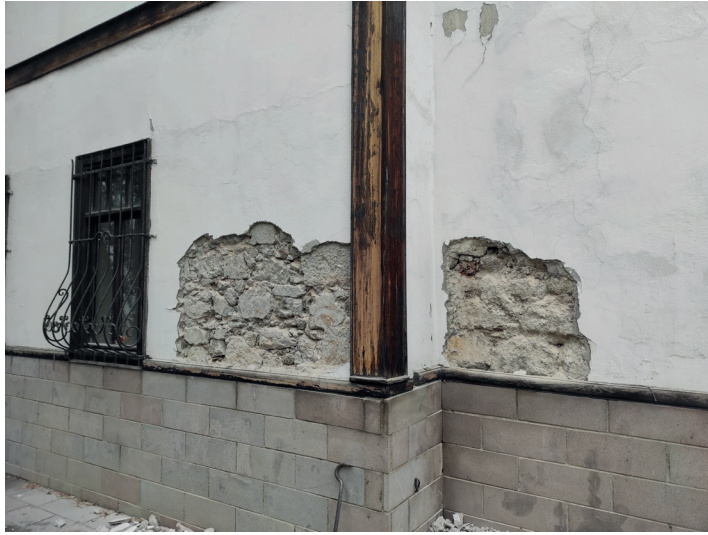
Hazırlanan rapor ve projeler uyarınca yapının interaktif kullanıcı deneyimini hedefleyen yeni fonksiyonu için mimari planlamada değişikliğe ihtiyaç duyulmamış, yapının hâlihazırdaki vaziyeti ile restore edilmesi uygun görülmüştür. Köşkün müze olma sürecinde yerinde yaptığımız incelemeler sonucunda bir takım değişiklikler tespit edilmiştir. İç kısım restorasyon müdahaleleri çerçevesinde, zemin sulanması riski doğuran mutfak bölümü kaldırılmış, bu bölüm müze teşhir odasına çevrilmiştir. İç mekândaki tüm ahşap zeminler yatay taşıyıcıların sağlamlıklarının anlaşılması ve müze için gerekli olacak elektrik, iklimlendirme vb. tesisatlarının döşenebilmesi için tamamen sökülümüştür. Asıl zemin üzerine, taşıyıcı unsurları göz önünde bulundurularak yeni ve özgün görünümlü ahşap zemin montajı yapılmıştır (Şekil 8). Yapıda, özgünlüğünü koruyan iç mekân tavan döşemelerine müdahale edilmemiştir. Köşkün dış cephesinde bulunan ahşap çıtalar ise yoğun deformasyona uğramaları nedeniyle değiştirilmiş, yine pencerelerde özgün görünümü gölgeleyen demir korkuluklar kaldırılmıştır (Şekil 9). Köşkün özellikle çatı bölümü tamamen onarım gerektirmiştir. Mevcut çatı, genel görünüm bozulmadan yeni yalıtım unsurları uygulanarak onarılmıştır.

**Şekil 8:** Müzeye Dönüşüm Sürecindeki Çalışmalar – 1 (Çankaya Belediyesi Abidin Paşa Köşkü Milli Mücadele Müzesi Koleksiyonu)

**Şekil 9:** Süreç İçindeki Çalışmalar-2 (Çankaya Belediyesi Abidin Paşa Köşkü Millî Mücadele Müzesi Koleksiyonu)

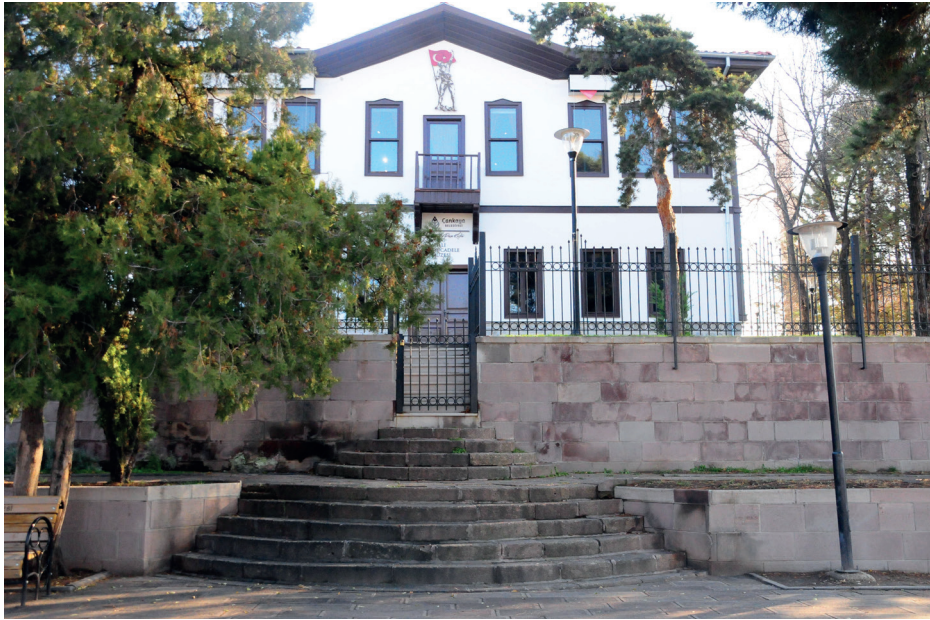
**Şekil 11:** Abidin Paşa Köşkü ve Taş Basamaklı Merdivenleri

Yüksek bir tepe üzerinde ve geniş bir arazi içinde konumlanan binanın kuzeybatı yöndeki taş basamaklı merdivenlerinden avluya inilmektedir (Şekil 11). Avlunun merkez aksında sekizgen bir havuz ve güneybatı istikametinde yapıdan yaklaşık 25 metre ötede tarihi bir çeşme göze çarpmaktadır (Şekil 12).

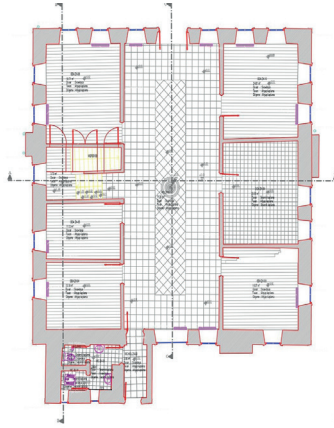
*Şekil 13:* Zemin Kat Planı (Rölöve Projesi)  
(Ö. Şenoğlu’ndan sadeleştirilerek)

Kuzeybatı-güneydoğu yönünde dikdörtgen prizmal kütle şeklinde inşa edilen yapı, iki katlıdır. Köşk, içte düz ahşap tavan, üzeri alaturka kiremitlerle kaplı dört yöne eğimli kırma bir çatıyla örtülüdür. Yapının plan tasarımına bakıldığında iki yandaki odaların birbirine simetrik olarak açıldığı görülmektedir. Dikine uzanan koridorun güneydoğu yönünün batı kenarındaki kapıdan hela ünitelerine geçiş sağlanmaktadır. Bu kapıdan geçildikten sonra ana koridorun uzandığı dikdörtgen planlı daha küçük bir koridor bulunmaktadır. Bu koridorun simetrik konumlu iki kapısından helalara irtibat sağlanmaktadır. Her iki helâ mekânı da doğu-batı uzantılı dikdörtgen birimli küçük birer hacimden ibarettir (Şekil 13). Yapılan restorasyon çalışmaları sonucunda zemin katın güneybatı yönündeki odanın ahşap dolabı (yükçük) kaldırılmıştır (Şekil 14).

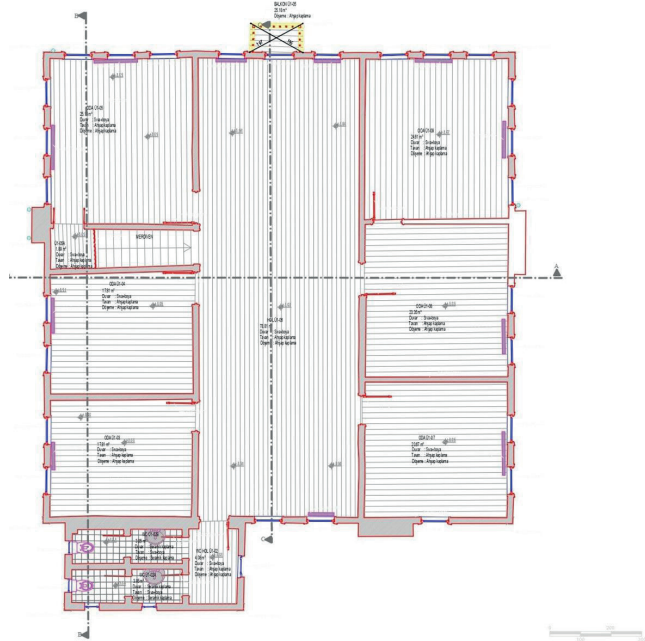
**Şekil 15:** Birinci Kat Planı (Rölöve Projesi)  
(Ö. Şenoğlu'dan sadeleştirilerek)

Aynı düzenlemeye sahip üst katta ise kuzeydoğu köşedeki odanın orta alana açılmadığı anlaşılmaktadır. Mekâna giriş, orta kısımdaki odadan sağlanmaktadır (Şekil 15). Yapılan son düzenlemelerde üst katın helâ mekânında bütün ara duvarlar kaldırılıp enine dikdörtgen planlı bir üniteye dönüştürülerek arşiv ve depo olarak kullanılmaya başlanmıştır (Şekil 16).

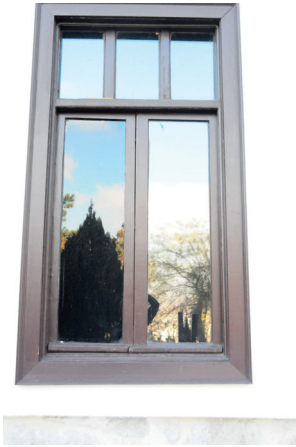
**Şekil 20:** Alt Pencere

tin)<sup>1</sup> biçimindedir. Üst kat pencerelerin üst kısımları ise üçgen tepelikli olarak düzenlenmiştir (Şekil 21). Çatı kısmında dört yönde dışa doğru uzatılma sağlanarak aynı zamanda geniş bir saçak teşkil edilmiştir. Saçakların alt düzeylerinin ise ahşap levhalarla kaplanmış olduğu gözlenmektedir (Şekil 22).

köşk örneğinde olduğu gibi Türk evi genelinde alt ve üst kat pencere dizileri ve bunun üzerindeki tepe pencereleri ile konut aydınlatılmıştır. Abidin Paşa Köşkü’nün üst katında uygulanan düşey sürme (giyotin) pencerelerin, ince duvarlı ve hafif yapılarda yer kazanmak amacıyla yapıldığı bilinmektedir (Küçükerman, 1996, s. 106). Ayrıca pencerelerin söz konusu köşk örneğinde olduğu gibi alt katta açılıp kapanan, üst katta ise sabit camlı olması Türk evi kimliğinde yer alan önemli bir husustur (Küçükerman & Güner, 1995, s. 143). Bunun yanında geleneksel konut tipinde görülen geniş çatı saçakları sayesinde konutlarda istenmeyen ışığın engellenmesi sağlanmıştır (İskender, 1995, s. 41,63). Ön cephede beliren üçgen alınlıklı, iki yüzeyli çatılar ise İmparatorluğun hemen her bölgesinde sivil, askeri ve kamu yapılarında görülen bir öğedir. Giriş cephesinin orta aksının üçgen alınlıkla vurgulanması Ampir üslubun etkilerini göstermektedir.

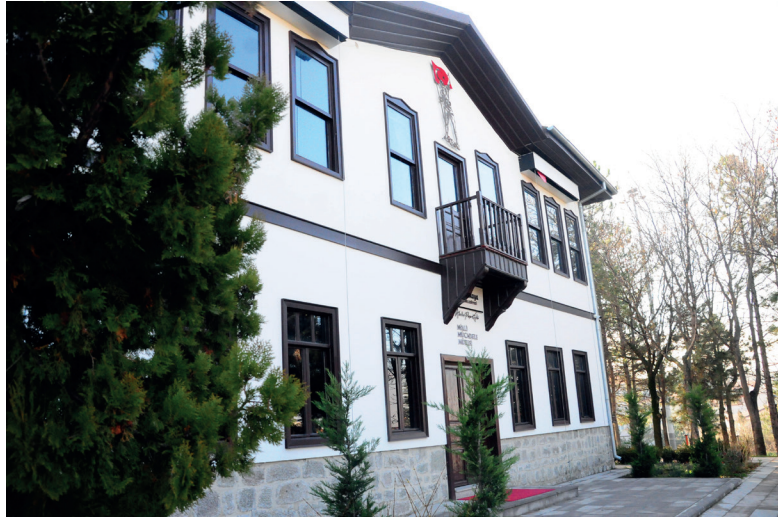
Şekil 23: Kuzeybatı Cephe Günümüz Genel Görünümü

Kuzeybatı yöne bakan ön cephenin ortasındaki çift kanatlı ahşap kapıdan zemin kata giriş sağlanmaktadır. Ana giriş kapısının çift kanatları üç tablalıdır. Söz konusu kapının, yapıya sonradan eklendiği ve sanat değeri taşımadığı anlaşılmaktadır. Günümüzde giriş kapısının üzerinde bulunan ve ahşap konsollarla desteklenen balkon, muhdes özellik göstermektedir. Ön cephenin orta eksenine ise üçgen alınlıklı bir çatıyla sonlandırılmıştır (Şekil 23). Eski tarihli bir fotoğraftan, söz konusu balkonun, yan kanatlardaki birer pencereyi de

kapsayacak genişlikte ve alt katta iki serbest taşıyıcı tarafından destelenecek şekilde kâgir olarak inşa edildiği anlaşılmaktadır. Ayrıca balkon üzerinde, üst kattaki sofayı aydınlatan dairesel formlu tepe penceresinin mevcudiyeti gözlenmektedir. Buranın düşey dikdörtgen formlu ahşap kapısı birinci katın sofasıyla irtibatlandırılmıştır (Şekil 3, 24). Günümüzde, söz konusu tepe penceresinin yapılan onarımlar neticesinde kaldırıldığı anlaşılmaktadır.

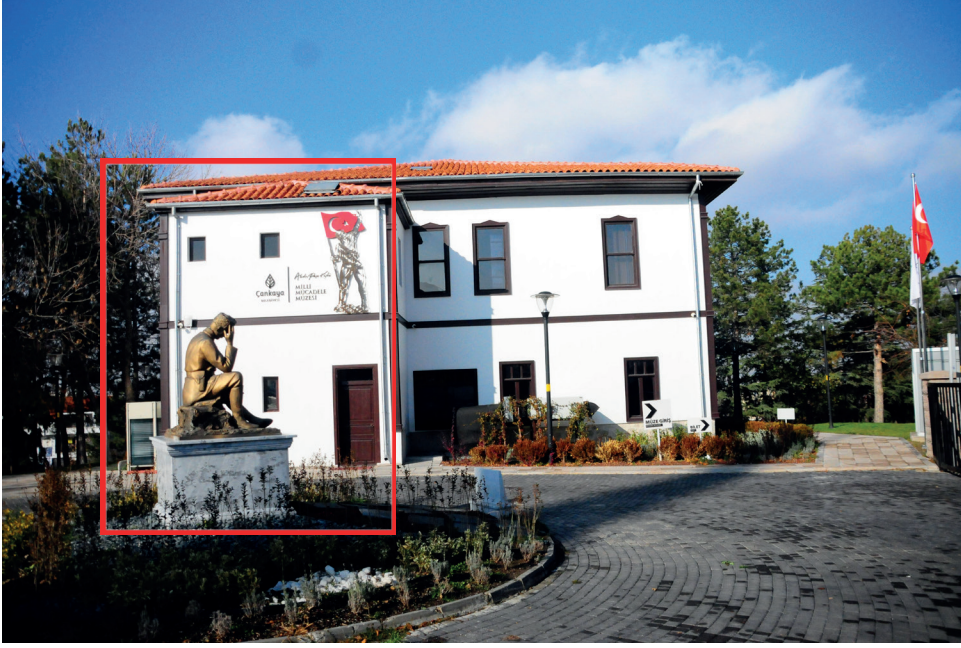
Şekil 25: Güneydoğu Cephe Günümüz Genel Görünümü

Güneydoğu cephenin batı yönündeki köşe, çıkma oluşturacak şekilde ıslak zemin ünitesine ait bir kütle hâlinde düzenlenmiştir (Şekil 25). Bahse konu kütle, gerek malzeme gerekse arşiv fotoğrafları dikkatle incelendiğinde yapının güneydoğu cephesine sonradan eklendiği anlaşılmaktadır. Yapının VEKAM’da TKV0995\_02 envanter numaralı eski bir fotoğrafına göre mevcut kapının binanın eski halinde çıkma yapan kütle, kuzeydoğu duvarında yer aldığı rahatlıkla söylenebilir. Hatta, kuzeydoğu yöndeki kapı açıklığının önünde sundurma örtülü ahşap malzemeden yapılmış alade bir giriş ünitesi de dikkati çekmektedir. Yine eski fotoğrafa bakıldığında cephenin doğu kenarında yer alan pencerelerin arasında cephe boyunca yükselen ve muhtemelen baca ile irtibatlı kısmi taşıntılı bir kütle görünmektedir (Şekil 26). Günümüzde bacayla irtibatlı söz konusu kütle mevcut değildir.

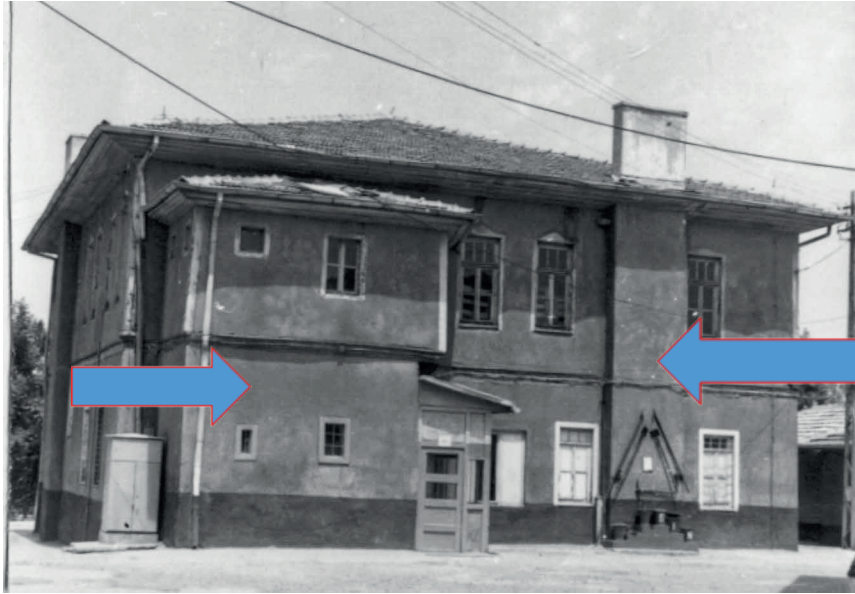
Şekil 26: Abidin Paşa Köşkü'nün Askeri Amaçla Kullanıldığı Dönem Güneydoğu Cephe Genel Görünümü  
(Koç Üniversitesi VEKAM Arşivi. Envanter No: TKV0995\_02 )

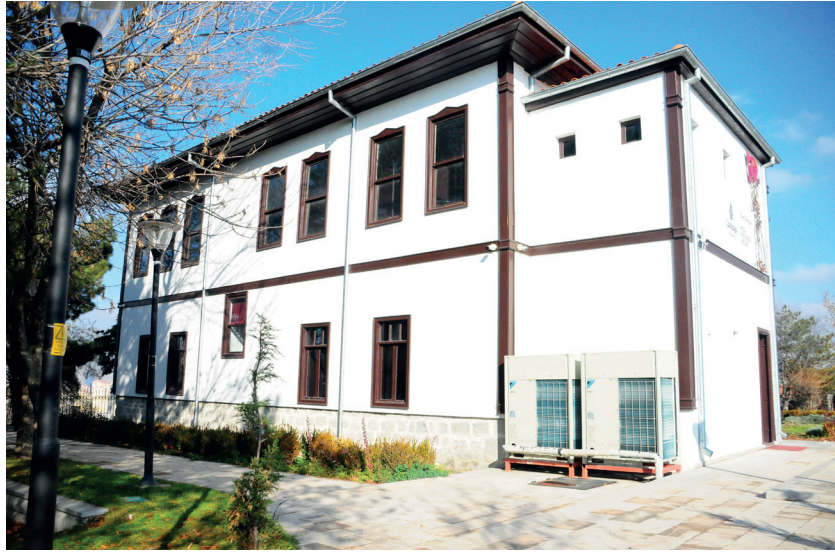
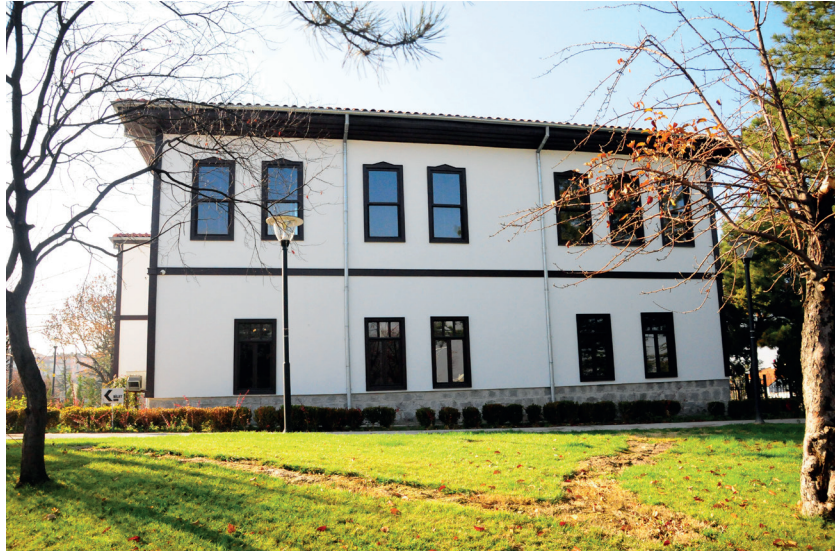
İki yan cephe ise birbirine kısmen simetrik olarak tasarlanmıştır. Özellikle üst kat odalar bol pencerelerle aydınlatılmıştır (Şekil 27-28).

*Şekil 27: Güneybatı Cephe Günümüz Genel Görünümü*

*Şekil 28: Kuzeydoğu Cephe Günümüz Genel Görünümü*

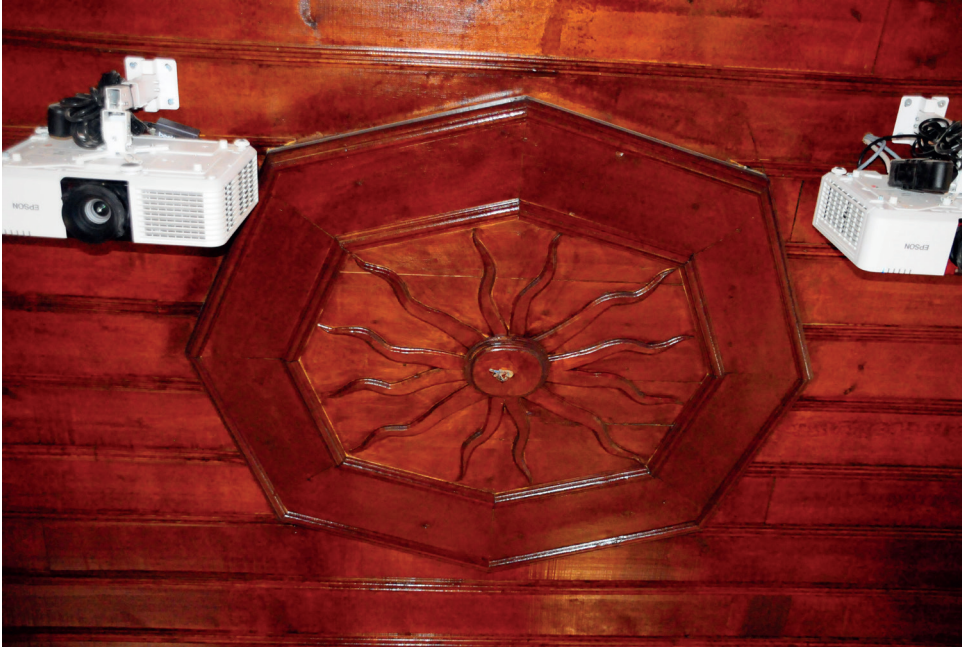
Şekil 29: Üst Kat Tavan Göbeği Süslemesi

Abidin Paşa Köşkü, süsleme olarak oldukça sade bırakılmıştır. Yalnız üst kat sofanın tavanında yüzeye applike edilmiş sekizgen formlu göbeğin merkezinden çevreye ahşap çıtalarla yayılan bir tezeyinat oluşturulmuştur. Dairesel kabara merkezine bağlı söz konusu ahşap çıtalarla dalgalı bir hat oluşturularak ışımsal bir düzenleme meydana gelmiştir (Şekil 29).

Köşkte bezeme ögesi olarak kullanılan tavan göbeğindeki süslemenin gelişmiş örneklerini Tokat (Çal, 1988, s. 41) ve Kayseri’deki (İmamoğlu, 1992, s.46) konut yapılarında görmek mümkündür. Çevresindeki ahşap çıtalarla güneşi yansıtan motif, Osmanlı süsleme sanatında II. Mahmud döneminde devletin ve padişahın gücünü simgeleyen bir tezyinat olarak kullanılmıştır (Bal, 2024, s. 146). Ampir özellikli güneş motifi, sonraki dönemlerde de çeşitli mimari yapı ve unsurlarda yaygın bir şekilde karşımıza çıkmaktadır.
