**Haçlı Seferleri Sırasında Önem Kazanan Bir Ortaçağ Kalesi:
Ravanda**

A Medieval Castle Which Gained Importance During the Crusades: Ravanda

Mustafa S. AKPOLAT*

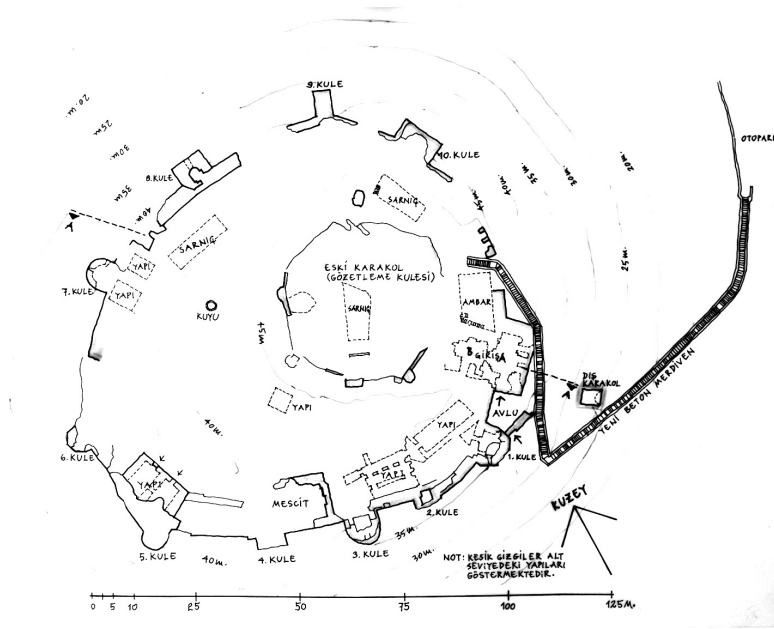
Şekil 3: Kalenin üst görünüşü (U. Bilgiç'ten düzelterek)

Kuleler, 1. kuleden başlayarak sırayla, beden duvarlarıyla birlikte betimlenecektir (Şekil 3).

Kalenin içinde, kalenin inşasından önceki döneme ait bir gözetleme karakolunun, yedi yapının, üç sarnıcın ve bir kuyunun kalıntıları bulunmaktadır (Şekil 3).

Günümüze harabe halinde ulaşan Ravanda Kalesi'ne, yakın zamanda yapılmış olan beton merdivenlerle ulaşılmaktadır. Merdivenlerin başladığı yerde bir otopark bulunmaktadır. Doğal bir tepenin üstünde bulunan kalenin içindeki yapıların büyük bölümü toprak altındadır (Şekil 4). Kaleyi kuşatan beden duvarlarının ise girişin batısında bulunan bir bölümü ayakta. Önce kalenin giriş bölümü, sonra planda gösterildiği gibi saat ibresi yönünde sırayla kuleler ve beden duvarları tanıtılacaktır. Betimleme, kalenin içindeki yapılar, yapı kalıntıları ve sarnıçların tanıtılması ile tamamlanacaktır (Şekil 3).

Kalenin güneydoğusundaki 1. kuleye bitişik inşa edilen dış beden duvarı üstünde bulunan yuvarlak kemerli kapı açıklığından giriş avlusuna girilmektedir (Şekil 3,6). Bugün toprakla dolmuş bulunan avlunun kuzeyinde kalenin kapısı ve giriş bölümü bulunmaktadır (Şekil 7). Giriş bölümü iki mekandan oluşmaktadır (Şekil 3). İki mekânın zemini de toprak ve yıkılan duvar ve örtülerin döküntüleri ile doludur. Bu birinci bölüm, çapraz tonoz örtülü kare mekân ile ona eklenmiş yuvarlak tonoz örtülü mekândan oluşur. Çapraz tonozla örtülü mekânın doğu duvarında iki büyük niş bulunmaktadır. Nişlerin üstünde tahrip olmuş bir küçük pencere vardır. Kare mekâna eklenmiş mekânın örtüsü

Kalenin dışında, giriş kapısının güneydoğusunda 7.50 m. uzaklıkta beşik tonoz örtülü 3.50x4.50 m. boyutlarında bir yapı kalıntısı bulunmaktadır. Bu yapı, girişin güvenliğini güçlendirmek için inşa edilmiştir (Şekil 3).

Giriş bölümünün kuzeyinde yer alan iki katlı yapının üst katı çok tahrip olmuştur. Doğu-batı doğrultusunda uzanan dörtgen planlı yapının doğu duvarı tamamen yıkılmıştır. Doğu duvarında alt kata inen merdivenin başlangıcı yer almaktadır. Batı duvarında solda yandaki odaya açılan bir kapı, sağda ise kalenin içine çıkan merdivene doğru giden kısa bir dehliz bulunmaktadır. Güneyde ise iki tane derin niş vardır. Moloz taşlarla inşa edilmiş beşik tonoz örtünün yaklaşık yarısı yerinde durmaktadır. Bu mekanın batısındaki dikdörtgen odanın sadece beşik tonoz örtülü güney bölümü günümüze gelebilmiştir. Beşik tonoz örtüsü dışında tamamı kayanın oyulması ile elde edilen alttaki mekana yukarıda belirtilen merdivenle inilmektedir. Dik yamuk planlı mekanın iki tane kare biçimli tepe penceresi bulunmaktadır (Şekil 3).

Kalede kısmen ayakta olan yapıların sonuncusu 5. ve 6. kuleleri birbirine bağlayan beden duvarına bitişik olarak inşa edilmiş iki mekandan oluşan yapıdır. Uzun ekseni doğu-batı yönünde uzanan dikdörtgen planlı iki mekanın da kalenin içinden girişleri bulunmaktadır. İki mekan aradaki duvarın ortasındaki kapı açıklığından birbirine bağlanmaktadır (Şekil 3).

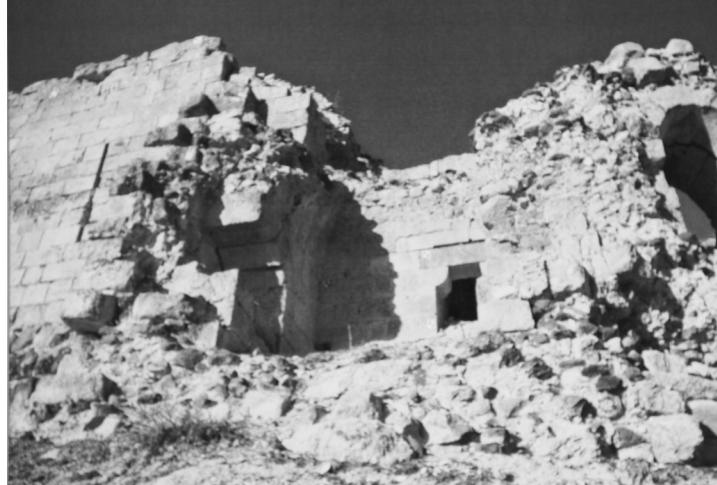
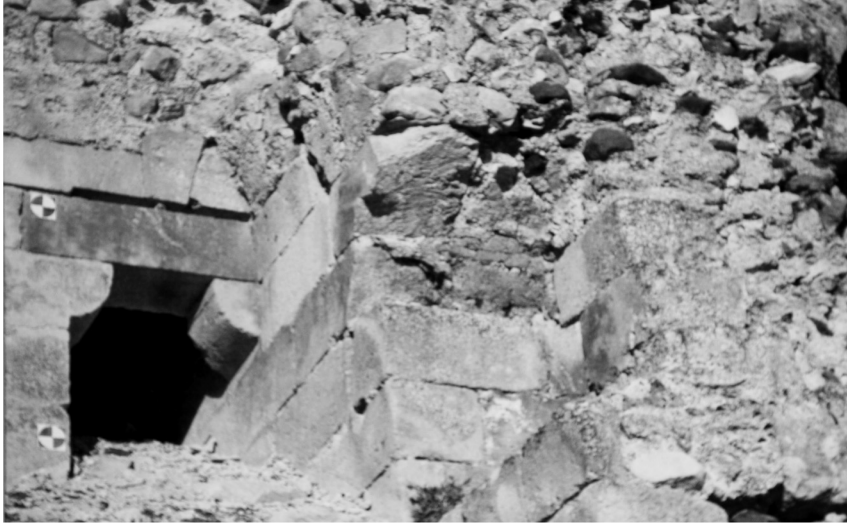
Şekil 10: 2. Kule kuzey cephe (U. Bilgiç 2007)

Şekil 11: 2. Kule giriş kapısı (U. Bilgiç 2007)

2. kulenin sol tarafında beden duvarından taşkın 2.10 m.lik sol bölümü günümüze gelebilmiştir. Sağ yanda ise kule duvarından kalıntı yoktur. Beşik tonozla örtülü kulenin genişliği 2.80 m.dir. Kulenin lentolu ve hafifletme kemerli 0.80 m. genişliğinde olan kapısı sağ taraftadır (Şekil 10, 11).
