Nevşehir Kalesi ve Çevresindeki Osmanlı Mimari Dokusu

Sedat BAYRAKAL*

The Ottoman Architectural Texture in the Nevşehir Castle and its Vicinity

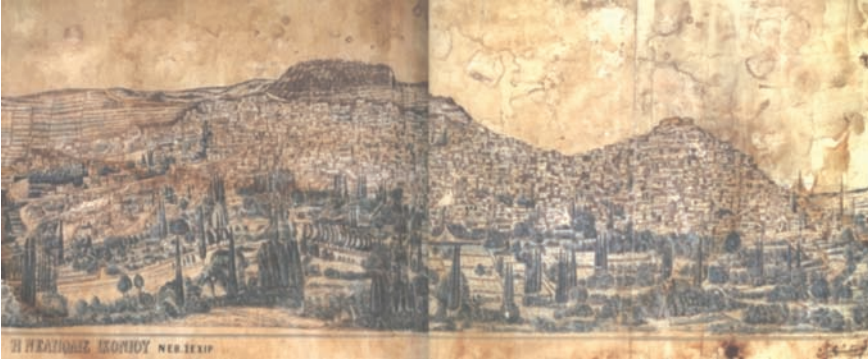
Fotoğraf 1- Nevşehir'in XIX. yüzyılın sonunu tasvir eden taş baskı resmi (Sözen, 2000: 434-435'ten değiştirilerek)

Kale ve eteklerinin gösterildiği, XIX. yüzyılın sonlarına ait taş baskı bir resimde, eski Nevşehir'in yoğun imar hareketlerine sahne olduğunu görmekteyiz (foto 1). Söz konusu resim, şehrin, Damat İbrahim Paşa zamanından beri artan nüfus ve yapılaşmanın hızını da gösteren önemli bir belge niteliği taşımaktadır. Şehrin güneybatısındaki sarp kayalıklar üzerine inşa edilen ve Selçukluların da kullanıldığı (Mülayim 1996: 124; Sözen 2000: 433) *Kale*'de (foto 2, şek. 1) önemli yenileme çalışmaları yapılmıştır. Giriş cepheleri ile dendanların tamamen yenilediği ilk bakışta dikkati çeker. Batı (foto 3) ve doğudaki (foto 4) girişler, sivri kemerli birer niş arasına alınmışlardır. 2.03 m açıklığındaki batı girişinin üst kesimindeki dikdörtgen çökertme, bugün mevcut olmayan kitabe levhasının oturduğu alana işaret eder.³ Giriş cepheleri, farklı renkte kesme taşlardan da anlaşılacağı üzere yenilenmiştir.

Kale çevresine ait XIX. yüzyıla ait taş baskı resimde, buraya kadar anlatmaya çalıştığımız mekansal örgütlenme daha net algılanmaktadır (bkz. foto 1.). Yerleşim alanları, Kalenin bulunduğu dağın eteklerine kadar uzanmaktadır. Söz konusu resimde, yoğun konut alanları güneye (fotoğrafa göre sol kesim), dağın eteğine kadar tasvir edilmiştir. Resmin sağ tarafındaki iki cami Kaya ve Kara camileri olmalıdır. Etekleri çevreleyen ova, tarla ve ağaçlarla doldurularak kompozisyon ve perspektif tamamlanmıştır. Tasvire, resmedenin hayalini de kattığı muhakkaktır. Çünkü ağırlıklı olarak konutlar verilmiş, camilerden çoğu resmedilmemiştir. Ancak yine de XVIII-XIX. yüzyıllarda, yoğunluğun arttığını tahmin ettiğimiz şehrin durumunu belgelemesi açısından son derece önemli bir belgedir.

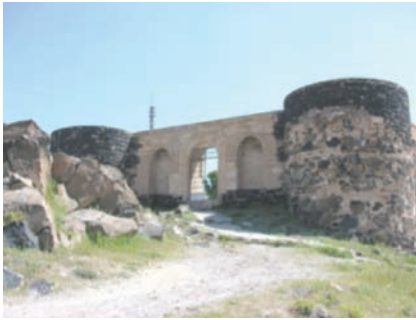
Fotoğraf 3- Nevşehir Kalesi. Batı girişi

Nitekim, batı girişinin yuvarlak kemeri, Selçuklu dönemine ait olmayacağını göstermektedir. 1.50 m açıklığa sahip doğu girişi ise dikdörtgen şekillidir ve üst kesimindeki kazıma kartuşun içi yazısızdır. Girişlerin bulunduğu cephelerde, her iki uçta da daire planlı birer burç yer alır. Maalesef kalenin iç kesimine, birbirinden bağımsız iki betonarme oturma platformu yapılarak, inşai ve fiziki müdahalede bulunulmuştur.

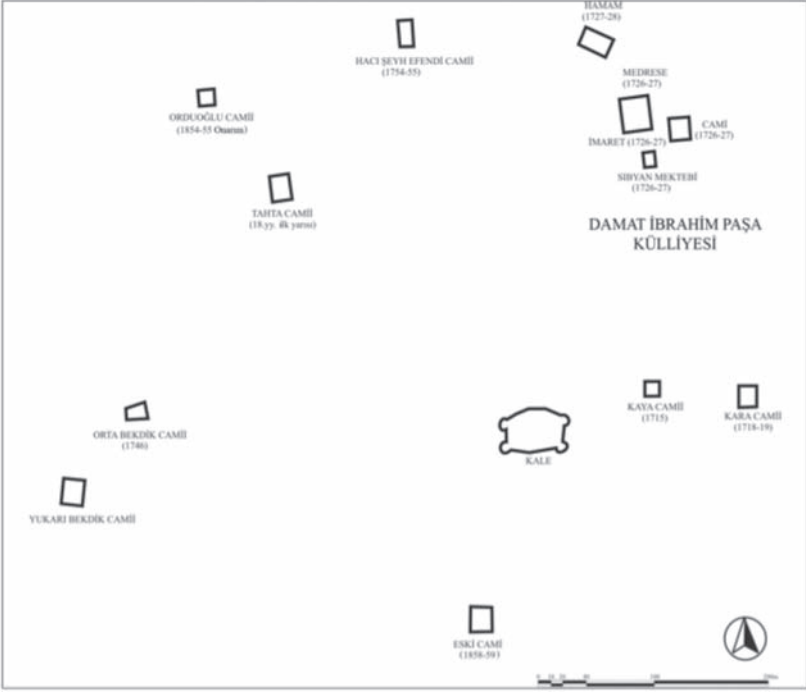
Şek.1- Nevşehir Kalesi ve çevresinin camilerini gösteren vaziyet planı

Kale'nin yaklaşık 70 m doğusundaki *Kaya Camii*, (foto 5, şek. 1) tek kubbeli harimi ve son cemaat yeriyle dikkati çeker. Kitabesi olmamakla beraber, kayaya oyulan ilk yapının, XVIII. yüzyılın ilk yarısında yaptırıldığını tahmin ediyoruz. Nitekim, O. Aslanapa kaynak belirtmeksizin (1986: 376), caminin 1128/1715 yılında Damat İbrahim Paşa tarafından yaptırıldığını söylemektedir. En köklü onarımı 1955 yılında görmüştür. Nevşehir müftülüğü kayıtlarında, bu tarihte, günümüzdeki tek kubbeli caminin yapıldığı yazılıdır. Güneydoğusundaki, çoğu yıkılmış ve kısmen kayaya oyulmuş ev, camiyle birlikte eski dokuyu günümüze yansıtan uygulamalardandır.

Kale'nin 300 m kadar batısındaki *Orta Bekdik Camii*, kent silüetini oluşturan eserlerden bir diğeridir (şek. 1). Kesin inşa tarihini saptayacak bilgi ve belgeler bulamadık, ancak müftülük kayıtlarına göre 1746 yılında yaptırıldığı kayıtlıdır. Harim girişinin üst kesimindeki kitabesine göre, 23 Receb 1296/13 Temmuz 1879 yılında tamir ettirilmiştir. Söz konusu tamir, Abdülaziz Han zamanında, Zülfi Nergis Kalfa tarafından gerçekleştirilmiştir. Caminin, 5 m kuzeybatısındaki çeşmeyle birlikte inşa edildiğini kabul ettiğimizde, yapının çeşme gibi 1727-1728 yılında inşa edildiğini düşünmek akla yakın görünmektedir. Bu durumda caminin, XVIII. yüzyılın ilk yarısı içinde inşa ettirildiğini kabul etmek mümkün görünmektedir. Yüksekçe bir avlu duvarının gerisindeki caminin yenilenen minaresinin batısına bitleştirilmiş bir de köşk minaresi vardır. Avlunun doğu yarısında, tamamı yazısız, başlıklı mezar

Kalenin 260 m kadar kuzeybatısında (şek. 1), aynı adla anılan mahallede, Cingil Sokak'taki *Tahta Camii*, Nevşehir Kalesi'nin çevresindeki yapıların kronolojik gelişimine göre muhtemelen XVIII. yüzyılın ilk yarısında yapılmıştır. Nitekim, kaynağı belirtilmemekle beraber, Nevşehir müftülüğü kayıtlarına göre 1730 yılında inşa ettirilmiştir. Cephe kaplamaları, minaresi ve kuzey kesimi yenilenen caminin iki yana eğimli kiremit kaplı çatısı

Nevşehir Kalesi'nin 320 m kadar kuzeybatısındaki *Hacı Şeyh Efendi Camii* (şek.1), kuzeyine yapılan ilavelerle bugünkü şeklini almıştır. Basık kemerli avlu girişinin üst kesimine, 1168/1754-55 tarihini veren kitabe levhası yerleştirilmiştir (foto 15). Ancak bu kitabe camiye ait değildir. Kitabede, bugün yerini saptayamadığımız medrese ve çeşmeden bahsedilmektedir.⁵ Caminin, minare, son cemaat yeri ve harimin yeni olmalarına dayanarak, XX. yüzyılda yapılmış olabileceğini düşünüyorum.

1963 yılında eski cami yıktırılarak yenisinin yapıldığı *Yukarı Bekdik Camii* de eski dokunun mekansal ögesini yansıtan bir örnek olarak yerini almıştır. Cami, kalenin 360 m güneybatısında kalmaktadır (şek. 1).

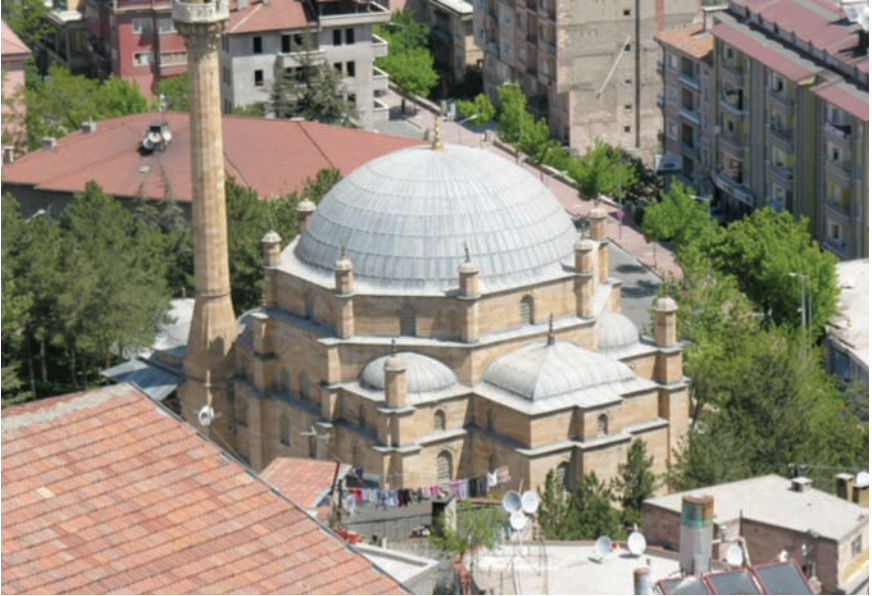
Fotoğraf 9- Damat İbrahim Paşa (Kurşunlu) Camii. Güneybatıdan genel görünüş

Şehrin güneybatısında bulunan ve Cami-i Cedit Mahallesi'ndeki, cami, medrese, sıbyan mektebi, imaret, kervansaray, hamam ve iki çeşmeden oluşan *Damat İbrahim Paşa Külliyesi*, Nevşehir'in en ünlü yapılar topluluğudur. Klasik Osmanlı mimarisinin son örneklerinden birisi olan külliye, topoğrafyaya başarılı bir şekilde uygulandığını görüyoruz. Kentin simgesi haline gelen külliye hakkında epeyce bilgiye rastlamak mümkündür (Anadol 1970; Kuran 1971: 243-247; Aktuğ 1992; Aktuğ Kolay 1993: 447-449; Mülâyim 1996: 127-131).

Külliyenin kuzeybatı girişindeki kitabede, Şair Nedim'e yazdırılan mısralarda, Damat İbrahim Paşa'dan övgülerle bahsedilmiş ve cami kitabesindekiyle aynı tarih (1139) düşülmüştür. Geniş bir avlu içindeki *Cami*, kalenin yaklaşık 255 m kuzeydoğusuna düşmektedir (foto 9, şek. 1). Harim girişi üzerindeki dokuz satırlık kitabesinde, Allah'ın Evi'ni 1139/1726-1727'de, İbrahim Paşa'nın karşılıksız yaptırdığı ve yazıları Veliyeddin'in yazdığı belirtilmektedir. Klasik Osmanlı mimarisi özelliklerinin açıkça görüldüğü camide, tromp geçişli tek kubbeli harimin güneyinde manastır tonozlu mihrap çıkıntısı vurgulanmıştır. Kuzeybatı köşedeki minarenin akantus yapraklarından oluşan şerefe altı, girland motifinin görüldüğü peteği, XIX. yüzyılda köklü bir onarım geçirdiğini göstermektedir. Her biri pandantif geçişli beş kubbeli son cemaat yerinin kemerleri sivridir. Çok sayıdaki pencerenin aydınlattığı harim, tepeliğe sahip mermer mihrap ve minber, kademe yapan üst örtü, klasik çizgileri taşıyan unsurlardandır.

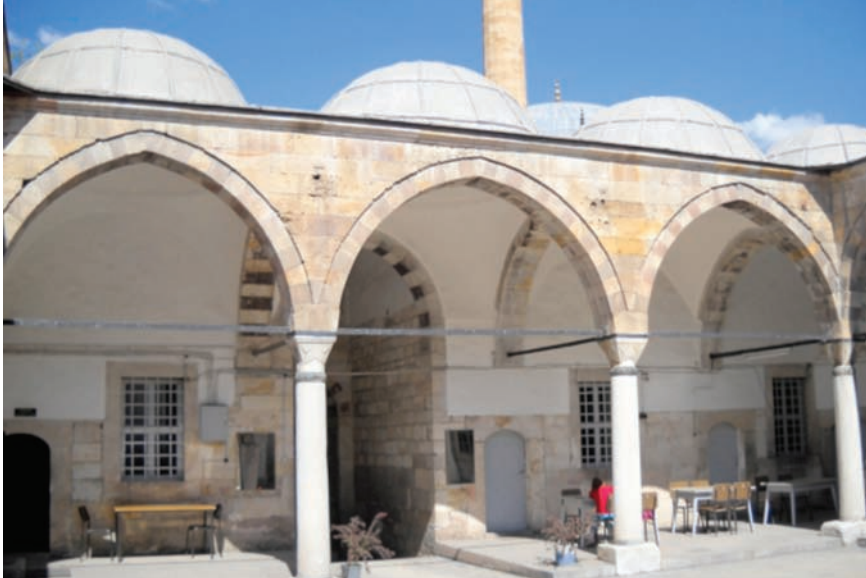
Fotoğraf 10- Damat İbrahim Paşa Medresesi. Giriş eyvanına avludan bakış

Bu yapılardan 17 öğrenci hücrelerine sahip *medrese*, günümüzde halk kütüphanesi olarak kullanılmaktadır (foto 10). Giriş eyvanı ile karşısındaki eyvan dışındaki tüm birimlerde kubbe kullanılmıştır. Sivri revak kamerleri, üçgenlerden oluşan başlığa oturmaktadır.

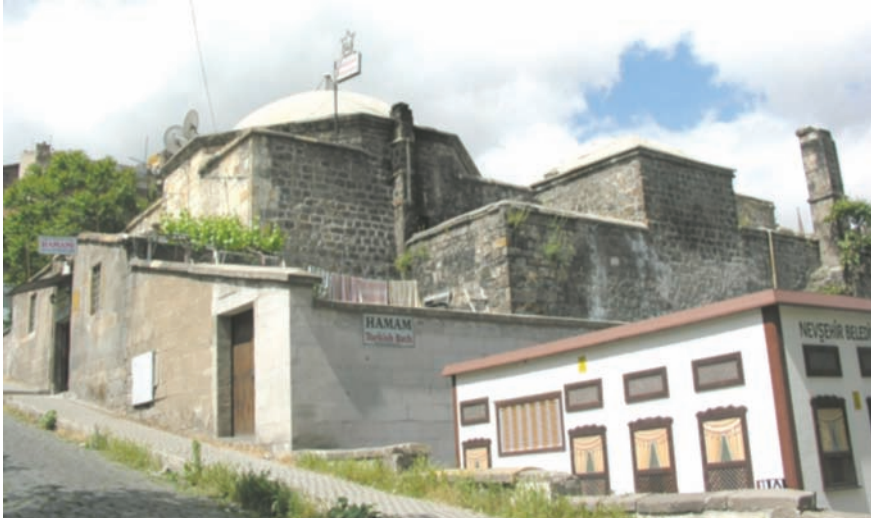
Fotoğraf 11- Damat İbrahim Paşa Hamamı'nın genel görünüşü

Cami-i Cedit Mahalesinde, Belediye Yokuşunun başındaki *hamam*, diğer külliye binalarından bağımsızdır (foto 11). Giriş eyvanının iki yanında, simetrik konumda birer oda bulunmaktadır. Soyunmalık, tromp geçişli bir kubbeyle örtülüdür. Enine planlı ılıkliğa, tuvalet/traşlık mekanı açılmaktadır. Sıcaklık, hamamın en büyük mekanıdır. Kubbeyle geçiş, dilimli tromplarla sağlanmıştır.

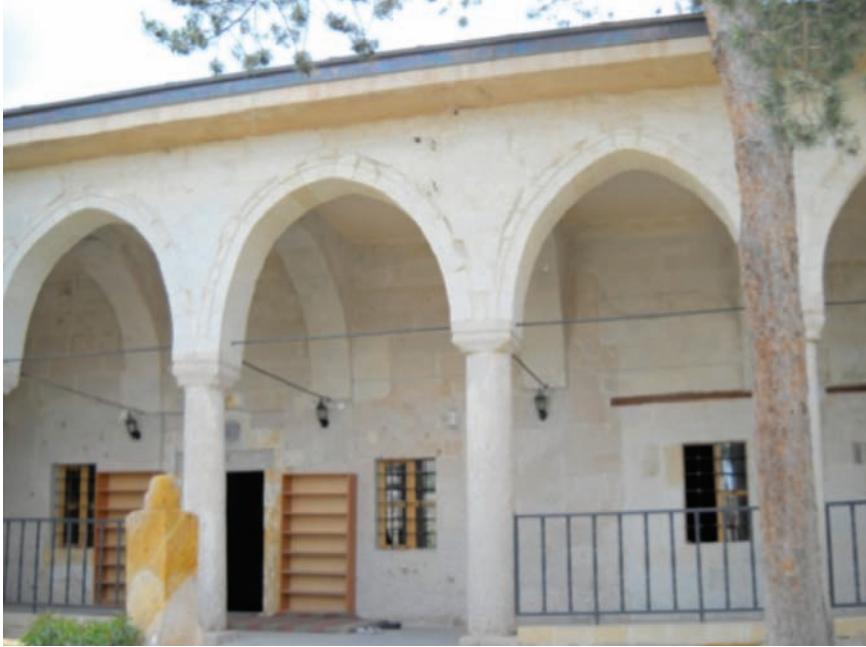
Fotoğraf 12- Orta Bekdik Camii. Son cemaat yeri

taşları vardır. Dört birimli son cemaat yeri kemerlerinin form ve boyutlarının birbirini tutmaması, onarımlarda elden geçtiğini gösterir (foto 12). Son cemaat yerinin tavanı düzdür. Giriş aralığının üst kesiminde, altı satırlık Osmanlıca onarım kitabe levhası yer almaktadır. Harim, mihrap duvarına paralel iki sahından oluşmaktadır. Sahınların üzeri sivri kemerli beşik tonozlarla örtülüdür. Tonoz kaplama taşlarının yenilendiği anlaşılmaktadır. İki sahını birbirinden ayıran kemer taşları, koyu ve açık sarıdan oluşan renk almaşasına sahiptir. Mihrap ve minber taştandır.

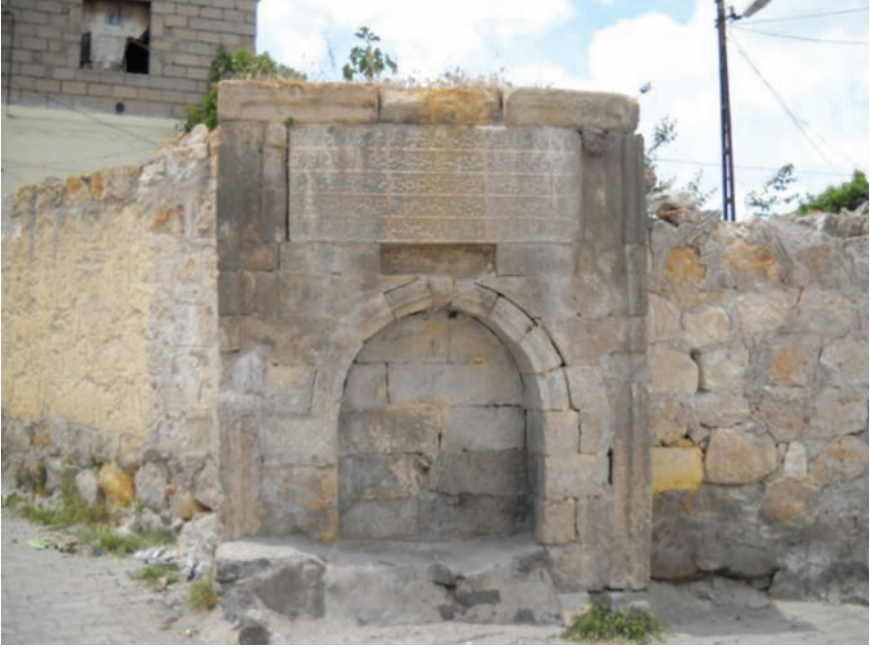
Fotoğraf 13- Orta Bekdik Çeşmesi

Caminin 5 m kadar kuzeybatısında, bitişiğindeki evin avlu duvarına yaslanmış *Orta Bekdik Çeşmesi* yer almaktadır (foto 13). Kitabenin son satırı kayıptır. Kitabesinde, ebcedle düşülen tarih 1140/1727-1728 yılına denk gelmektedir (Dinleyen 2008: 109).

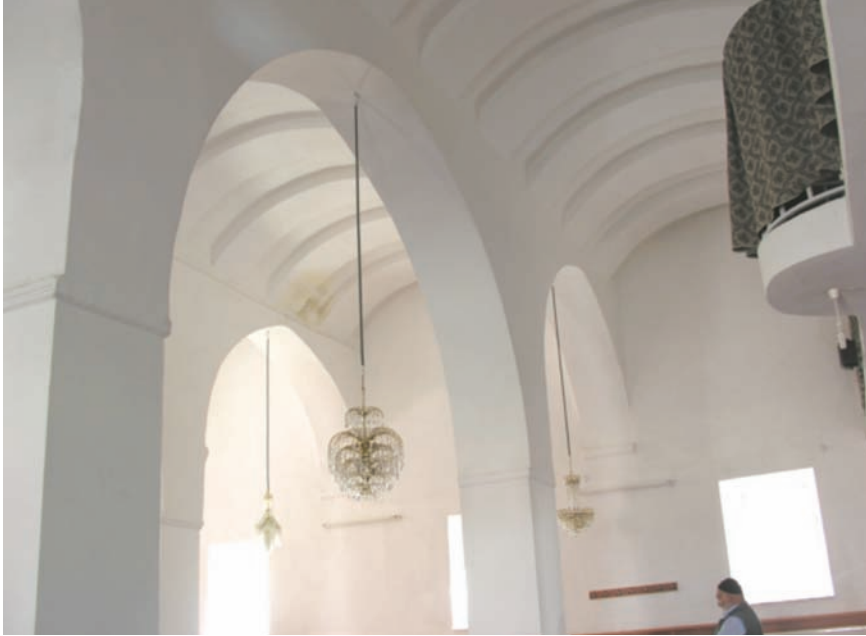
Fotoğraf 14- Tahta Camii'nin harim üst örtüsünden ayrıntı

vardır. Derinlemesine planlanan harim, mihrap duvarına paralel uzanan üç sahından oluşmaktadır. Sahınların sivri kemerli tonozları doğu-batı yönlüdür (foto 14). Tonozlara çok sayıda destek kemeri atıldığı dikkati çekmektedir. Mihrap ve minberin son zamanlarda ciddi onarımlar gördüğü anlaşılmaktadır. Caminin kuzeyinde çoğu yazısız ve başlıklı taşlara sahip haziresi vardır.

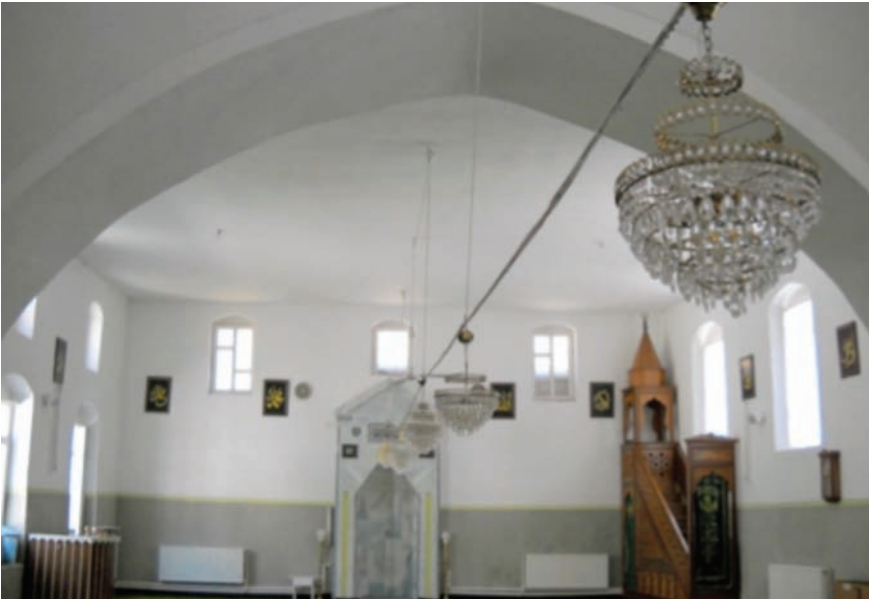
Fotoğraf 16- Hacı Şeyh Efendi Camii. Harim

harimin kuzeyindeki kare alan bir kubbeyle örtüldüğü halde, güneydeki hacmin üzerini düz bir tavan örtmektedir (foto 16). İkinci ve daha uzak bir ihtimal olarak şunu söyleyebiliriz: Yapı ilk inşaatta, ardışık iki kubbeli alandan oluşuyordu. Bilemediğimiz bir dönemde göçen güneydeki kubbenin yerine düz tavan yapıldı. İhtimallerden hangisinin kesinlik kazanacağı,

yapılacak sıva rasпасı sonucu anlaşılabilir. Enlice sivri bir kemer, bu iki hacmi birbirinden ayırmaktadır. Mihrap ve minber tamamen yenidir.

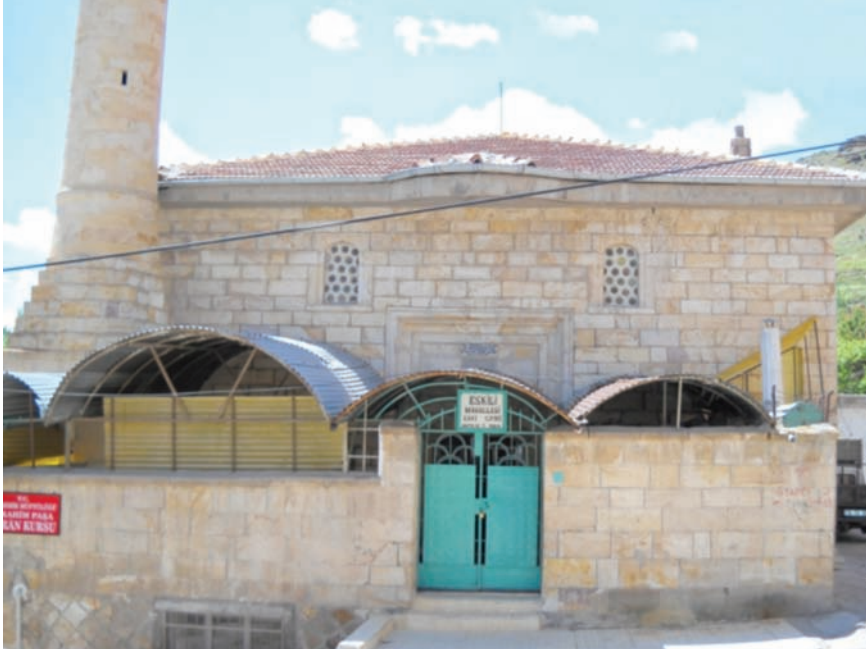
Fotoğraf 17- Eski Cami. Kuzey cephesi

Sarı Nevşehir taşıyla, 1966 yılında köklü bir yenileme çalışması yapılan Eskili Mahallesiindeki *Eski Cami*'nin kitabesi, sundurmanın gerisinde kaldığından bugün zor algılanmaktadır. Kitabeye göre yapı, 1275/1858-1859 yılında onarılmıştır. Kalenin 130 m kadar güneyindeki eserin bugünkü şeklini, son onarımlarda aldığı anlaşılmaktadır (foto 17, şek. 1).

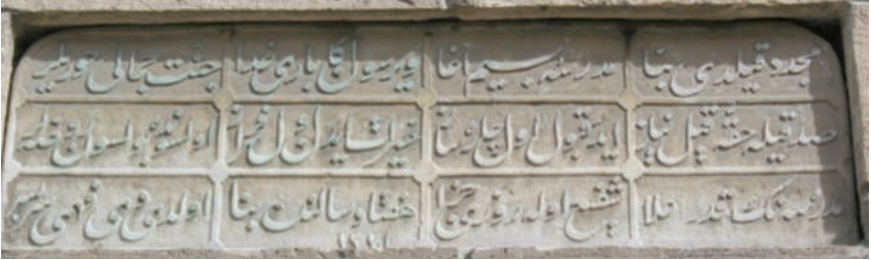
Fotoğraf 19- Orduoğlu Camii'nin kuzey duvarındaki medrese kitabesi

yaptığımız incelemelerde, caminin kuzey duvarının doğusunda sözü edilen medresenin kitabesine rastladık. Üç satır ve oniki kartuştan oluşan bu kitabede, *Besim Ağa'nın, Medreseyi 1271/1854-55 yılında yenilettiği* yazılıdır (foto 19).

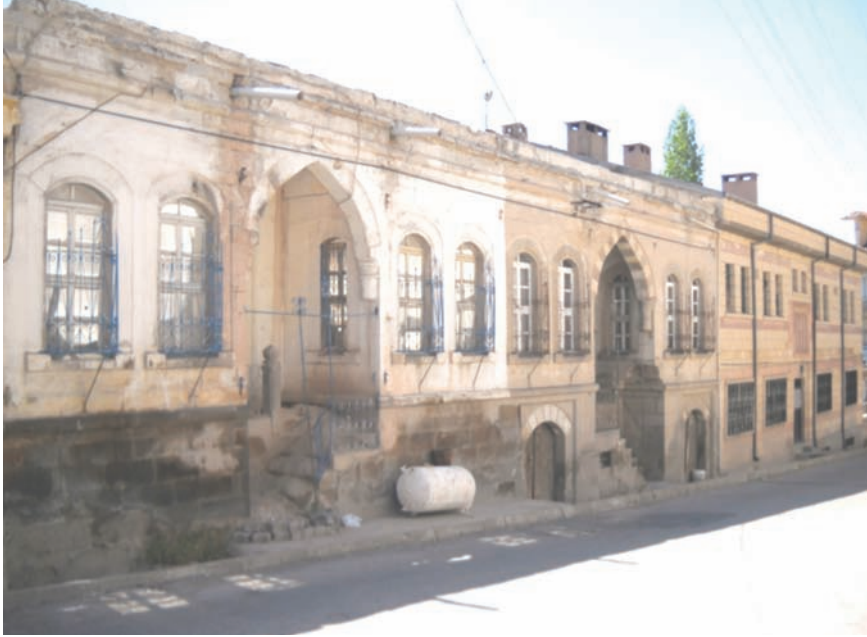
Fotoğraf 20- Dere Mahallesi Hafız İncekara Caddesi'ndeki 55 ve 57 numaralara kayıtlı konutlar

edilerek koruma altına alınmıştır. XIX. yüzyıl sonu-XX. yüzyıl başlarına ait bu maddi kültür varlıklarının sayısı 40 civarındadır. Dere Mahallesi Hafız İncekara Caddesi'ndeki dört konuttan birbirine bitişik olarak inşa edilmiş 55 ve 57 kapı numarasına kayıtlı taşınmazların cephelerinde ortak özellikler dikkati çekmektedir (foto 20): Simetrik yerleştirilmiş iki pencere arasına gemi teknesi sivri kemerli birer eyvan yerleştirilmiştir. Pencereleer erken Cumhuriyet yapılarında olduğu gibi büyük boyutludur. Eyvanın sokağa bakan cephesindeki merdivenlerle yüksek koddaki girişe ulaşılır. Cepheye hareket kazandıran silmeler ihmal edilmemiştir. Avrupa sanatının mimariye yansımalarını kabul etmeyen eden bu eserlerde, Osmanlı'nın klasik dönemine geri dönüş anlamındaki Neo Klasik üslup, bu dönem yapılarında da kendini bulmuştur. Taşın kolay elde edilmesi ve bolca bulunması nedeniyle, Nevşehir'deki taşınmazların neredeyse tümü bu malzemedendir (özellikle Nevşehir taşı olarak bilinen sarı taş).

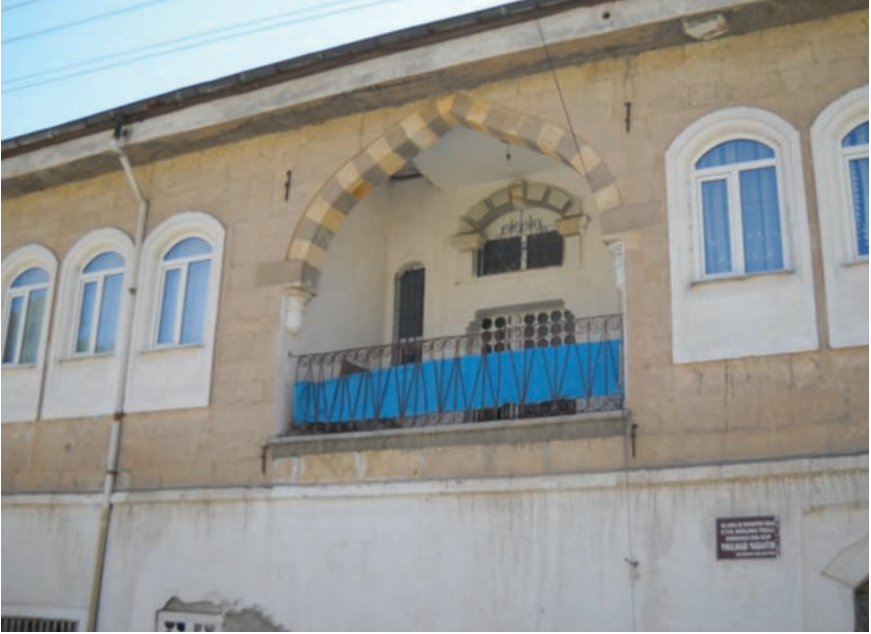
Fotoğraf 21- Dere Mah. Hafız İncekara Caddesi'ndeki 65 numaraya kayıtlı konut

Yine Hafız İncekara Caddesi'nde, 65 numaraya kayıtlı bir diğer konut, cephe düzenlemeleri bakımından aynı caddedeki iki örneğe de benzemektedir. Ancak buradaki eyvan, balkona çevrilmiştir (foto 21).

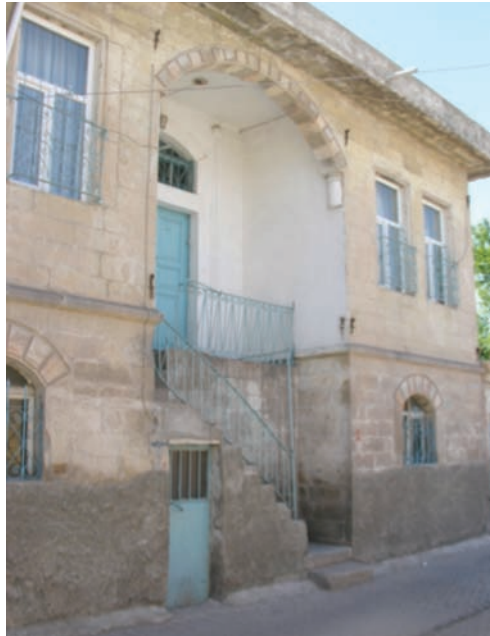
Fotoğraf 22- Katipoğlu Sokak'taki 2 numaraya kayıtlı konut

Kale'yi 200 m kadar kuzeyden kuşatan *Katipoğlu Sokak*'taki 2 numaraya kayıtlı konut, yukarıdaki iki örneğe de yakından benzeyen cephe tasarımıyla dikkati çekmektedir. Cephedeki en önemli farklılık, İncekara Caddesi'ndeki üç konutta, eyvanın kemeri sivriyken, *Katipoğlu Sokak*'takeinde basıktır (foto 22).

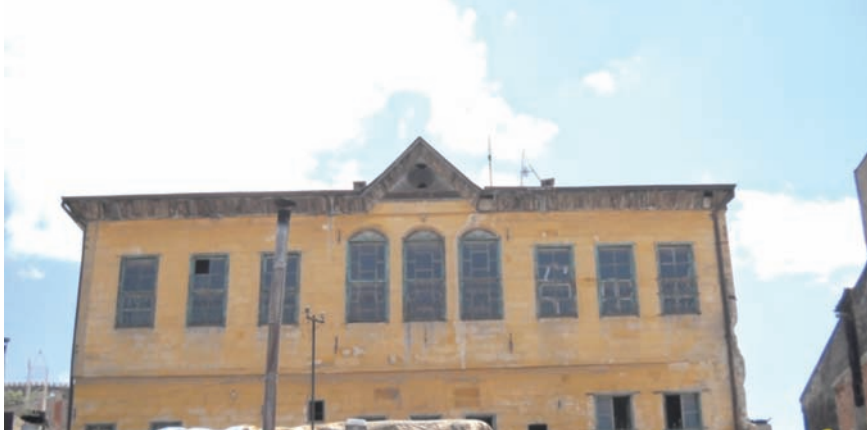
Fotoğraf 23- Kapucubaşı Mahallesi, *Atabey Sokak*'taki *Atabey Konağı*

Kale'nin 350 m kuzeybatısındaki *Atabey Konağı*, Kapucubaşı Mahallesi *Atabey Sokak*'a kayıtlıdır. Doğu-batı doğrultulu ve iki katlı anıtsal konağın ön cephesinde dokuz pencereye yer verilmiştir. Ahşap çatı, ortada üçgen bir alınlık oluşturacak şekilde inşa edilmiştir (foto 23). Konak bugün kullanılmamaktadır ve kısmen harapdır.
