VAN AYANİS URARTU KALESİ KAZILARINDA YENİ DÖNEM

Excavation at Ayanis Castle: Recent Excavations

This article is about the results of "protection, repair and restoration" works which is simultaneously carried out with the field work at Ayanis Castle excavations that have been included in the process undergoing since 2013.

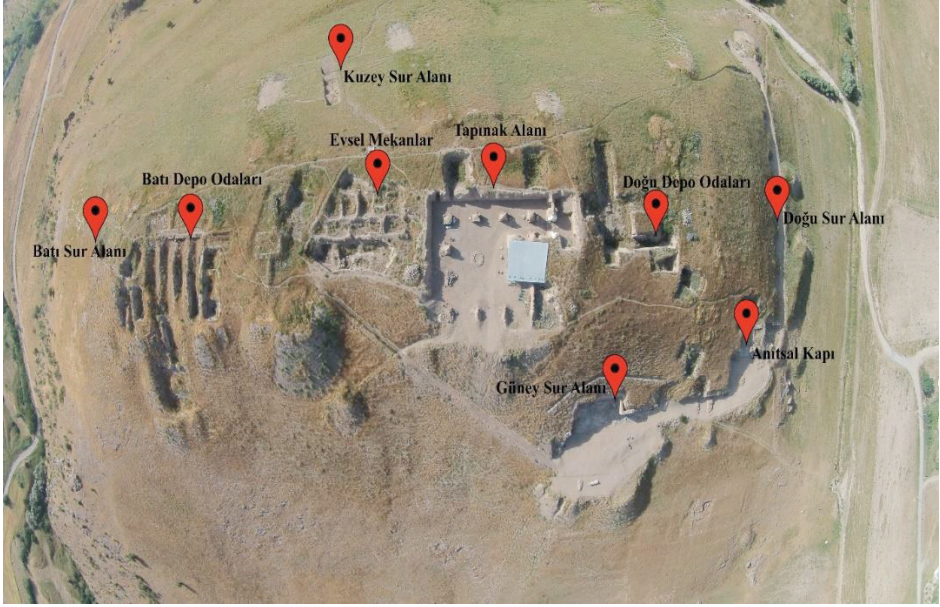
İç kent (sitadel) ve dış kent olarak iki bölümden oluşan Ayanis Kalesi'nde yıllardır yürütülen sistemli kazılar sayesinde Urartu'ya ait çok sayıda ünik eser gün yüzüne çıkarılmıştır. Ayanis Kalesi'nin geçmiş dönemlerinde sitadelden başlayarak Urartu askeri mimarisinin en önemli örneklerinden olan Doğu ve Güney Surlar, Kalenin Anıtsal Kapısı, Doğu Payeli Salon, Haldi Tapınağını da bünyesinde barındıran Tapınak Alanı, Evsel Mekânlar, Batı Depo Odaları ortaya çıkarılırken, dış kentte de Güney Tepe ve Pınarbaşı mevkiilerinde sivil halka ait olabileceği düşünülen yapılar gün yüzüne çıkarılmıştır (Çilingiroğlu, 2011: 338-365; Çilingiroğlu-Işıklı, 2015: 309-324) (**Foto. 1**).

Foto. 1: Ayanis Kalesi'nden Genel Görünüm ve Kazısı Yapılan Alanlar

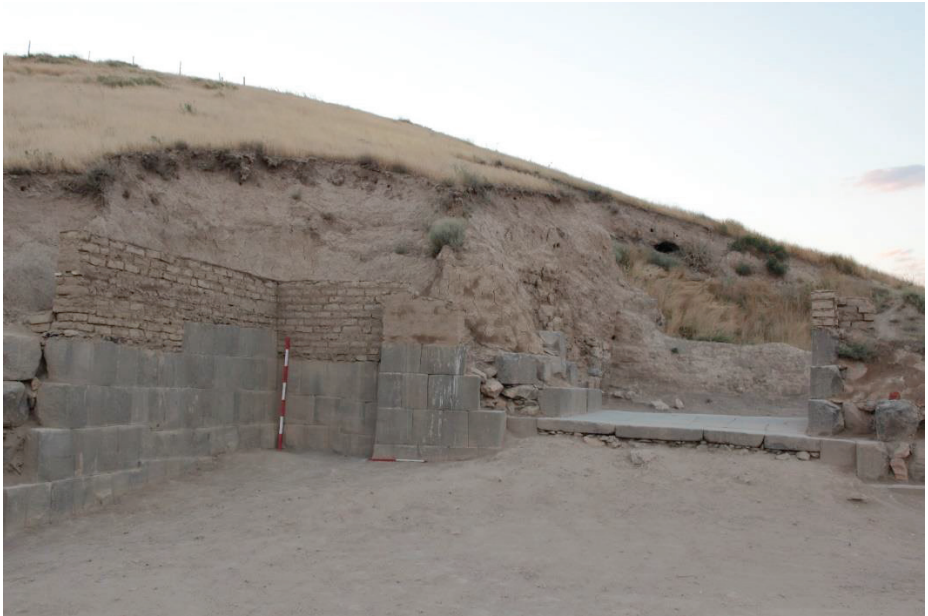
Ayanis Kalesi'nde geçtiğimiz yıllarda yürütülen kazı çalışmalarında kalenin sur sistemine dair önemli sonuçlara ulaşılmış, güney ve doğu sur duvarları kısmen ortaya çıkarılmıştır. Doğu sura göre daha ince işçilikli ve kaliteli olan güney sur duvarları, bazalt taş temeller üzerinde yükselen anıtsal kerpiç bedenleri ile birlikte anıtsal kapının ihtişamlı görünüşü Urartuların cephe mimarisine verdiği önemi gösterir niteliktedir (Çilingiroğlu, 2012: 111). Urartu askeri mimarisinin en önemli örneğini temsil eden bu alanda koruma, onarım ve çevre düzenlemesine yönelik çalışmalar son 3 yılda ağırlık kazanmıştır. Bu çalışmalar sırasında güney surda ana kayanın daha geniş bir kısmı açılmıştır (Işıklı, yayında).

Foto. 2: Güney Sur-Anıtsal Kapı Koruma-Onarım Çalışmalarından Sonraki Hali

Devam eden çalışmalarımızın en önemli kısmını ise güney surda üst yapının iyi korunmuş kısımlarının iklim şartlarından ötürü daha fazla zarar görmesini engelleyebilmek adına geleneksel kerpiç sıvama yöntemi ile sıvanarak, pasif koruma altına alınması oluşturmuştur. Bu işlemler kerpiç sur bedenlerin kabarmış yüzeylerden, otlardan arındırılması, kerpiç beden yüzeylerin harcı tutabilmesi açısından ıslatılması ve ardından sıvanın uygulanmasından oluşan bir süreci kapsamaktadır. Son olarak ta sıvanan kerpiç duvarlarda, sıvanın dayanıklılığını arttırmak için yöre halkı tarafından kullanılan ve kale yakınındaki kil yatağından elde edilen yeşil kil ile sıvanan yüzeylerin perdahlama işlemi gerçekleştirilmiştir (Çilingiroğlu-Işıklı, 2015b: 231-245).

Korumaya yönelik bir diğer çalışma da; güney sur duvarının doğuya doğru bastiyon yaptığı, yoğun akıntı toprağının geldiği kısımda istinat duvarının örülmesi olmuştur. Böylelikle hem eğim nedeniyle akan toprak engellenecek hem

de surun üst yapısının günümüze ulaşmayan kısmının görsel açıdan daha estetik görünmesi sağlanacaktır. Benzeri bir çalışma anıtsal kapının batı kulesinde de kısmen uygulanmıştır (Işıklı, yayında; Işıklı-Caner, 2014: 37). Koruma-onarıma yönelik yürütülen bu çalışmalarda surun yapısı ve kerpiç blokların ölçüleri dikkate alınarak yaklaşık 2000 adet kerpiç bloğu dökülmüştür. Kalıcı olarak korunabilmesi için kapsamlı bir restorasyon ve üzerini kapatacak bir çatı projesiyle bu alan önümüzdeki yıllarda bir seyir alanı olacaktır. Kaldı ki bu deneysel çalışma ile birlikte bile şu an tüm ihtişamıyla dikkatleri üzerine çekmektedir (**Foto. 2**).

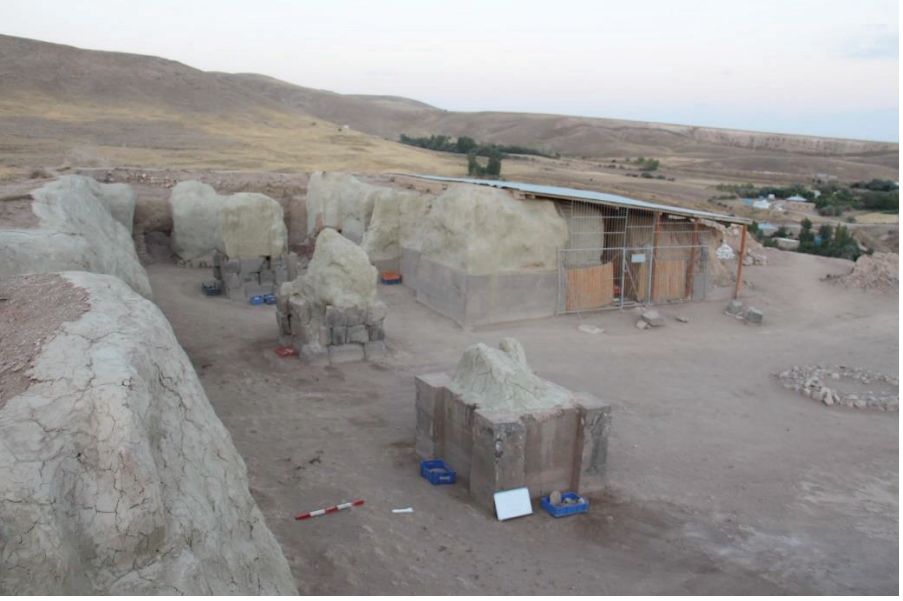
Ayanis Kalesi'nde koruma ve onarıma yönelik çalışmaların yürütüldüğü bir diğer alan, Ayanis Kalesi'nin en önemli yapısı olan Haldi Tapınağını da bünyesinde barındıran "Tapınak Alanı"dır. Tapınak alanındaki kazı ve onarım çalışmalarına yeni dönem kazılarında da devam edilmiştir. Bu alanda da payelerin ve alanda ki bazı kerpiç duvar kısımlarının pasif korunmasına yönelik olarak, geleneksel sıvama yöntemine başvurulmuştur. Yeni dönem kazılarında yapının korunması açısından uygulanabilecek en kolay ve en ucuz yöntem olan sıvama çalışmaları sırasında eldeki imkânlardan faydalanılarak, güney surda olduğu gibi çekirdek tapınağın kerpiç kısımları ile birlikte alanın kerpiç yüzeylerinin tamamı sıvanmıştır. Geleneksel yöntemler göz önünde bulundurularak, yapılan kerpiç yüzeylerin sıvama işleminin ardından diğer alanlarda olduğu gibi yeşil kil ile perdahlama işlemi gerçekleştirilmiştir (Çilingiroğlu-Işıklı, 2015b: 233; Işıklı-Caner, 2014: 37) (**Foto. 3**).

Foto. 3: Tapınak Alanındaki Koruma-Onarıma Yönelik Çalışmalar

Tapınak alanında koruma ve onarım amacıyla uygulanan bir diğer çalışma da, payeli salon ve çekirdek tapınak içerisindeki bazalt paye ve duvarlardan kopan-düşen parçaların yerlerinin tespiti ve yapıştırılması işlemidir. İlk etapta payelerden ve cella içerisindeki intaglio (oyma tekniği) bezemeli bloklardan kopan bazalt parçaların yerleri bulunarak numaralandırılmıştır. Acil müdahale gerektiren çatlak ve kırıklara yönelik olarak ta numaralandırılması yapılan bazı parçalar yerine yapıştırılarak, sağlamlaştırılmaya çalışılmıştır. İleri ki kazı sezonlarında bu alanda daha kapsamlı çalışmalar yapılacaktır (Işıklı, yayında).

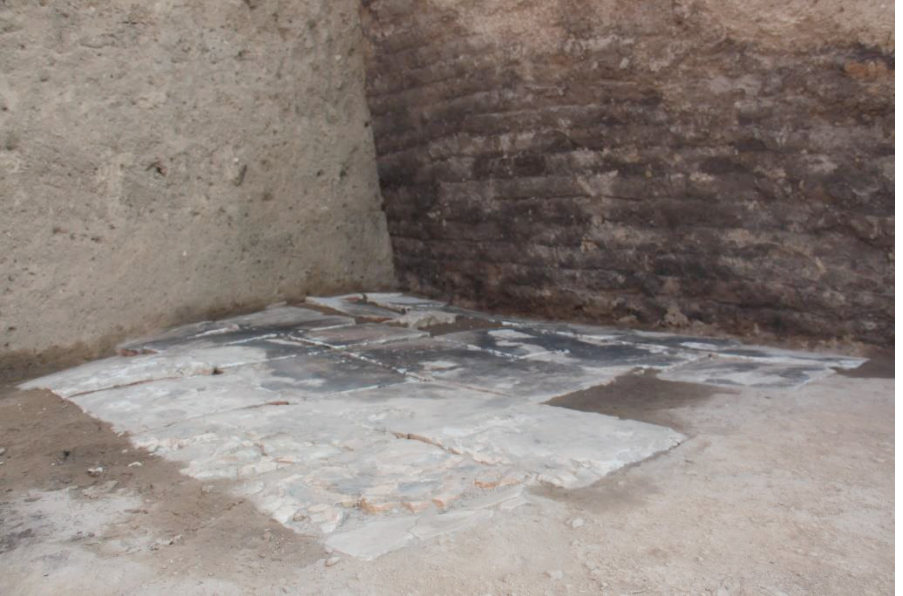
2014 ve 2015 yılı kazı sezonları itibariyle tapınak alanında temizlik, pasif koruma ve onarım çalışmaları dışında kazı çalışmaları da eş zamanlı olarak yürütülmüştür. Kazı Çalışmaları Tapınak ve Sur Duvarları ile ilgili alanlarda devam ettirilmiştir. Tapınak alanındaki çalışmalar, ilk dönem kazılarından da varlığı bilinen tapınak alanının doğu duvarı üzerindeki bir girişte yürütülmüştür. Yapılan kazı çalışmaları ile bu girişin anıtsal bir giriş olduğu ve bu girişin büyük salon niteliğinde büyükçe bir mekâna açıldığı anlaşılmıştır. Bu büyük mekân doğu depo odaları ile payeli salonu birbirine bağlayan bir mekân durumundadır. Bu mekânın mimarisi net olarak henüz ortaya konamamış sadece doğu duvarı açığa çıkarılabiliştir. Mekânın alanın kuzey ve güneyi boyunca yürütülen çalışmalarda, güney kısımda (tapınak yapısının arka kısmına denk gelen alanda) mermer bir zemine ulaşılmıştır. Tıpkı cella içerisinde olduğu gibi su mermeri blok-plakaların döşenmesi ile oluşturulan bu alanın kabaca 20 metre karelik bir kısmı şimdilik açığa çıkarılmıştır (**Foto. 4**). Devam edecek çalışmalarla tüm mekân açıldığında bu mermer tabanın durumu da net olarak anlaşılacaktır (Işıklı-Özdemir, yayında).

Foto. 4: Tapınak Alanındaki Mermer Döşeli Alan

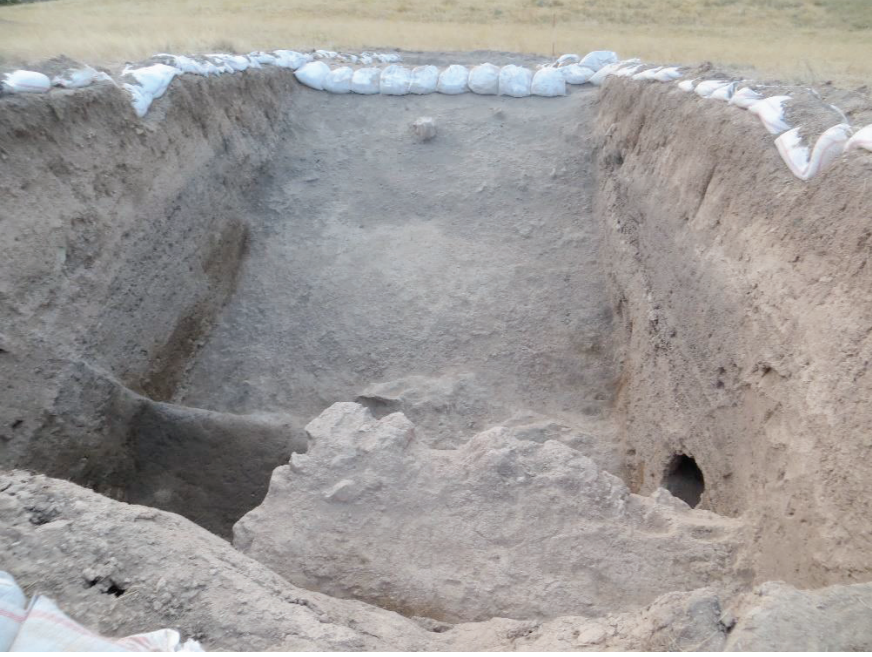
Yeni dönem kazılarında çalışmaların yürütüldüğü bir diğer alanda Kuzey Yamaç açmasıdır. İlk çalışmaların 2014 kazı sezonunda başlatıldığı bu alanda başlıca hedef, kalenin kuzey kesimindeki sur sisteminin ortaya çıkarılmasıdır. Son iki sezondur devam eden kazı çalışmaları 5x5'lik 5 ayrı açmada 5x25 metre

karelik bir alanda yürütülmektedir. Yüzey ve akıntı toprağın kaldırılması ile başlayan çalışmalarda, sur sistemine ait olabileceği düşünülen kerpiç bloklara rastlanılmıştır (Işıklı, yayında; Işıklı-Özdemir, yayında). Henüz net bir mimariye rastlanılmayan bu alanda tespit edilen en önemli ayrıntı; alanda doğudan batıya doğru yaklaşık 2 m kalınlığında, eğimli bir şekilde devam eden kül ve kemik içeren tabakanın varlığıdır. Bu tabakada çok sayıda buluntu ele geçirilmiştir. Bu buluntu grubunu çok sayıda bronz parçaları, seramikler, ahşap parçaları, silindirik bir mühür, sayıları 6'ya ulaşan çivi yazılı ve damga mühürlü bullalar ve fildişinden bir hayvan figürünü oluşturmaktadır (Işıklı, yayında; Işıklı-Özdemir, yayında). Bu alandan ele geçen yoğun hayvan kemiği ve çivi yazılı bullaların varlığı, İran'da II. Rusa'nın inşa ettirdiği Bastam Kalesi'nde ortaya çıkarılan "kemik odasını" anımsatsa da, henüz net bir şey söylemek için erkendir (Işıklı, 2014b: 115; Işıklı, yayında; Işıklı-Özdemir, yayında) (**Foto. 6**).

Foto. 6: Kuzey Yamaç Açması

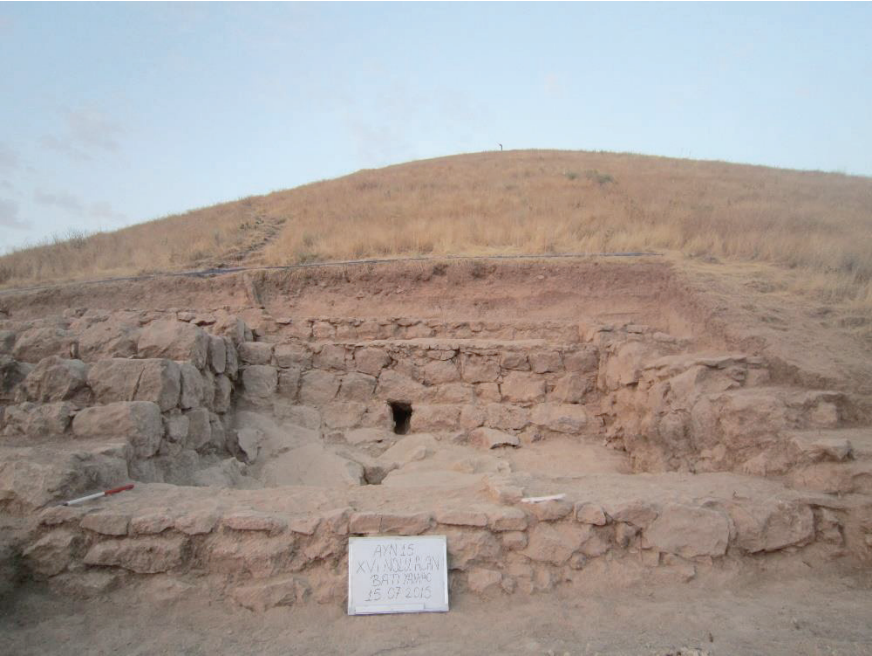
Kalenin sur sistemini tam olarak ortaya koyabilmek amacı ile başlatılan Kuzey Yamaç çalışmalarından sonra, aynı amaç doğrultusunda bu sezon batı yamaçta da çalışmalar başlatılmıştır. Van Gölüne ve Süphan Dağına hâkim bir konumda yer alan alandaki çalışmalarda; ana kayaya oturan basamaklar, kanallar, yataklar ve devamında doğu sura benzeyen sur temelleri ortaya çıkarılmıştır (**Foto. 7**). Doğu ve batı surların teknik ve malzeme açısından benzer iken, plan açısından farklılık gösterdiği gözlenmiştir. Ana duvara paralel ön kısımlarda başka duvarların varlığı batı yamaçtaki sur sistemini doğu surdan ayırmaktadır (Işıklı, yayında).

Foto. 7: Batı Yamaç Açması
