SMYRNA ANTİK KENTİ ERKEN ROMA DÖNEMİ BOULEUTERİONU MİMARİSİ ÜZERİNE BİR DEĞERLENDİRME

Erken Roma Dönemi Bouleuterionu Smyrna Agorası'nın kuzeybatı köşesinde konumlanmaktadır. Yapı aynı alanda daha önce tespit edilmiş olan Hellenistik ve Geç Roma Dönemi Bouleuterionlar'ı haricinde ayrı bir bina olarak 2016 yılında keşfedilmiştir. Bu dönem Bouleuterionu'nun Smyrna Antik Kenti yapılaşma faaliyetleri içerisinde MÖ 1. yüzyılın sonlarına doğru Roma imparatoru Augustus ya da Tiberius Döneminde inşasının tamamlandığı ön görülmektedir. Aslen Smyrna Kent Meclisi'nin yerel toplantıları için tahsis edilen yapının Antik kaynaklardan bu işlevi dışında hitabet çalışmaları gibi farklı amaçlarla da kullanıldığını öğrenmekteyiz. Aynı kaynaklardan yapının MS 177/178 yılında gerçekleşen bir depremden dolayı zarar büyük oranda gördüğü anlaşılmaktadır. Olasılıkla onarılamaz bir şekilde harap olan yapı, bu olayla birlikte işlevini de kaybetmiştir.

An Evaluation on the Architecture of the Early Roman Bouleuterion of the Ancient City of Smyrna

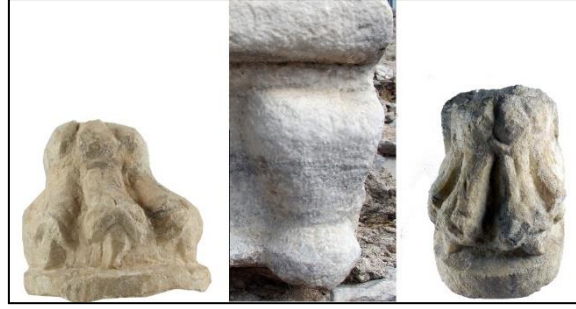
Fig.1: Smyrna Geç Roma Bouleuterionu'na ait in-situ oturma basamağı (ortada) ile Erken Roma Bouleuterionu'na ait bazı aslan pençesi kabartmalarının karşılaştırılması.

Geç Roma Dönemi Bouleuterionu¹⁵ kazılarının 2014'te tamamlanmasının ardından 2015 yılından itibaren özellikle bu yapının kuzey bölümünde yer alan ancak bu yapıyla tam olarak bir bağlantı göstermeyen kalıntıların araştırılması ve incelenmesine başlanmıştır. Hava fotoğrafları ve mimari çizim çalışmaları ile bu kalıntılar Geç Roma Dönemi Bouleuterion'undan bağımsız bir şekilde değerlendirilmiş ve 2016 yılına uzanan süreçte mevcut yapının kuzeyinde daha erken bir döneme tarihlenebilecek theatral planlı bir yapının daha konumlanıyor olabileceğini ortaya koymuştur. Bu kalıntılar dışında Geç Roma Bouleuterionu'nun inşasında kullanılan bazı devşirme mermer yapı elemanı parçalarının plastik özellikleri dikkat çekmektedir. Bunlar içerisinde ise yapının tonoz duvarı kalıntılarında ele geçen aslan pençesi¹⁶ şeklinde oturma basamağı köşe kabartmaları ön plana çıkmaktadır. Bu buluntular geç yapının olası bir erken evresinin ya da öncülü bir yapının var olabileceğini düşündürülen diğer faktörler olmuştur. Çünkü Geç Roma Bouleuterionu'nun hem in situ oturma basamağında hem de kazılarda tam ve tama yakın bir şekilde ele geçen diğer oturma basamaklarının bu bölümleri yarı işlenmiş durumda ve oldukça stilize bir görüntüye sahiptir (Fig.1).

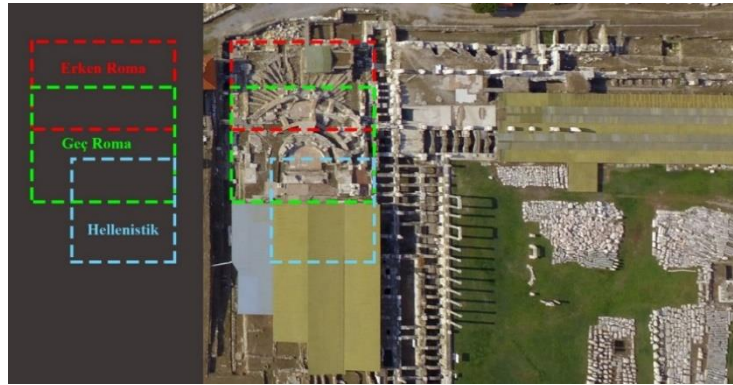
Fig.2: Hava fotoğrafı üzerinden Smyrna Agorası kuzeybatı bölümü ve bouleuterionların konumları.

kazı çalışmaları ise çoğunlukla 2018 yılı kazı sezonu içerisinde tamamlanmıştır. Böylelikle daha önce bilinen Smyrna Hellenistik ve Geç Roma Dönemi Bouleuterion binalarının yanında alandaki üçüncü bir meclis yapısı olarak Erken Roma Dönemi Bouleuterionu da yerini almıştır (Fig.2).

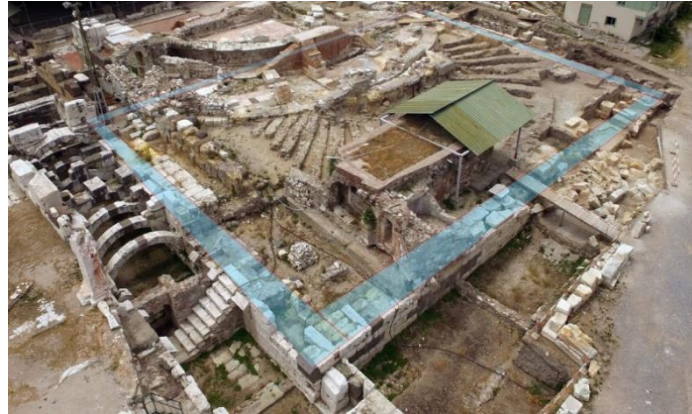
Fig.3: Erken Roma Bouleuterionu'nun kuzeydoğu cepheden görünümü ve teras duvarlarının sınırları.

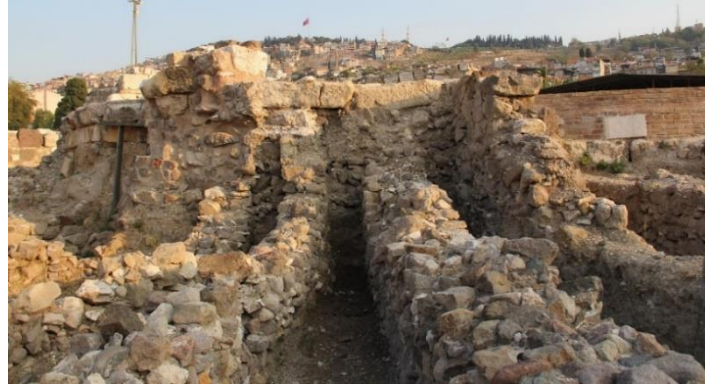
Fig.5: Cavea alt yapısına ait ışınsal duvarların kuzeybatı cepheden görünümü.

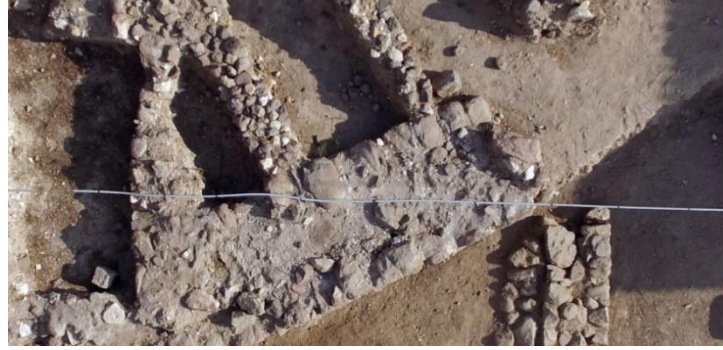
Fig.6: Cavea dairesel çevre duvarı kalıntılarının konumladığı I1.34 plankaresine ait hava fotoğrafı.

Erken Roma Dönemi Bouleuterionu yamaç bulunmayan düz bir arazide planlanmıştır. Bu nedenle cavea bölümü için teras duvarları üzerinde yükselen yapay bir dolgu oluşturulmuştur (Fig.3). Teras duvarları yapının kuzeyinde bulunan Agora Kuzey Cadde'den yaklaşık 2 m yükselmektedir. Bu duvarlar sayesinde +13,91 m seviyesinde olan Agora avlusuyla Bouleuterion parseli arasındaki arazinin eğiminden kaynaklı seviye farkı yaklaşık olarak 90 cm'ye kadar düşürülmüştür. Bu noktadan sonra ise yapının dairesel cavea bölümü için orkestra dairesinden ışınsal bir şekilde teras duvarlarına doğru genişleyen moloz taş duvarlar ve dolgu topraktan oluşan bir alt yapı oluşturulmuştur (Fig.4). Oldukça sık aralıklarla inşa edilmiş bu duvarların aynı zamanda cavea eğimine uygun bir şekilde basamaklanarak yükseldiği anlaşılmaktadır. İnşasında kireç harcı kullanıldığı görülen bu duvarlar "opus incertum"¹⁹ tekniktirler. Duvarların her biri ortalama 45-50 cm kalınlığa sahiptir, ancak bu duvarlardan merdiven hatlarına denk gelenlerin daha geniş inşa edildikleri görülmektedir. Cavea bölümünü iki eşit parçaya ayıran merdiven hattı ile örtüşen moloz taş alt yapı duvarı 1,60 m'den 2,20 m'ye uzanan bir genişliğe sahiptir. Merdiven hatlarına denk gelen diğer moloz taş duvarlar ise ortalama 70-80 cm genişliğe sahiptirler (Fig 5). Alt yapı duvarlarının yapı malzemesini ise irili ufaklı andezit ve bazalt cinsi volkanik taşlar oluşturmaktadır. Çeşitli aralıklarla alanın tamamında gözlemlenebilen bu kalıntılar günümüzde kazı seviyesi olan +12,75 m seviyesinde yaklaşık 2,90m yüksekliğe kadar korunabilmiştir. Yapının en kuzeyinde ise bu dikey duvarların 1,70 m genişliğe sahip dairesel bir çevre duvarıyla sonlandığını görülmektedir (Fig.6).

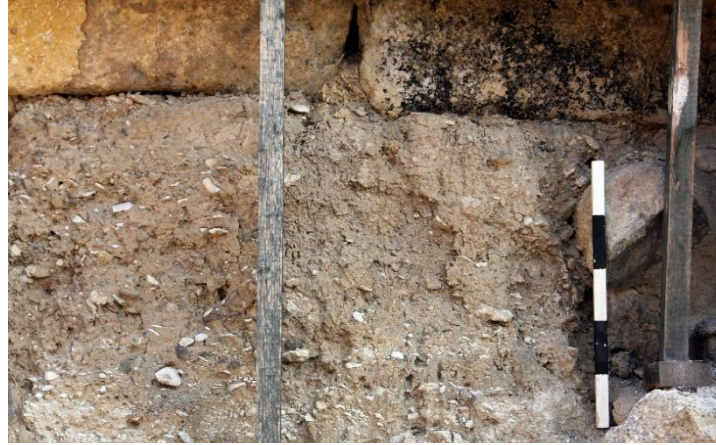
Fig.7: Kil taşı bloklar ve altında konumlanan dolgu toprağın kesit görünümü.

Cavea alt yapısında adeta bir yapı ögesi gibi değerlendirilebilecek diğer unsur ise ışınsal duvar hatlarının her birinin arasında yer alan oldukça sıkı dolgu topraktır (Fig.7). İçerisinde mermer ve kireç taşı yongaları barındıran bu dolgu oldukça kumlu bir dokuya sahiptir. Söz konusu dolgunun duvarlar arasında bilinçli bir şekilde oluşturulduğu anlaşılmaktadır. Dolgu toprak içerisinde çoğunlukla MÖ 3. yüzyıldan MÖ 1. yüzyıla kadar uzanan bir aralığa tarihlenebilecek bir seramik yoğunluğu gözlemlenmiştir. Bu kalıntıların yanında yine aynı yüzyıllara tarihlenebilecek pişmiş toprak terra kotta figürin baş ve gövde parçaları ile tezgâh ağırlıkları da diğer dikkat çeken buluntular arasındadır (Fig.8). Olasılıkla bir akarsu vasıtasıyla deniz kenarına taşınmış olan bu malzemeler, yakınlardaki bir alandan cavea dolgusu için buraya getirilen kumlu toprakla birlikte taşınmış olmalıdır. Bu tespitin yanında kazılarda ele geçen seramik malzemelerin birçoğunun yuvarlanma dolayısıyla oldukça aşınmış yüzeylere sahip olduğu görülmektedir. Ayrıca kazılarda deniz minaresi ve istiridye kabuğu gibi kalıntılarında yoğun bir şekilde ele geçmiş olması dolgu toprağın deniz kıyısından alındığı varsayımını doğrulamaktadır (Fig.9).

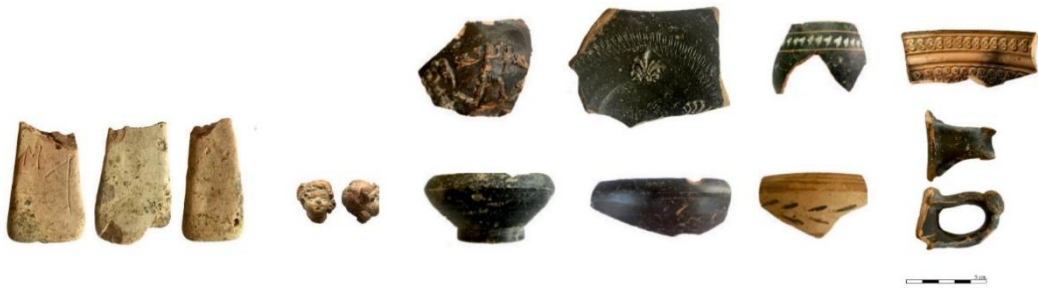
Fig.8: Erken Roma Bouleuterionu dolgusu K1/J1.34 plankarelerinden ele geçen bazı pişmiş toprak buluntular.

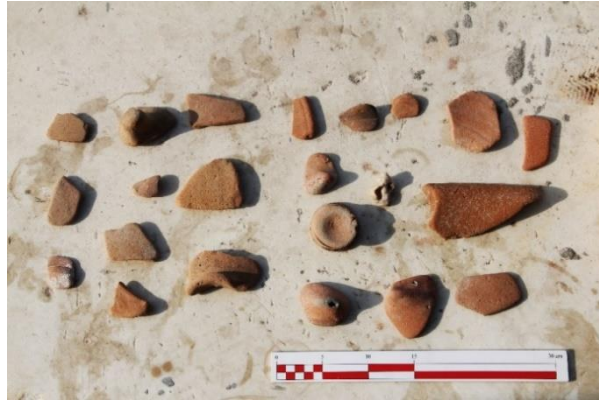
Fig.9: Dolgu topraktan ele geçmiş bazı aşınmış yüzeyli seramik kap parçaları.

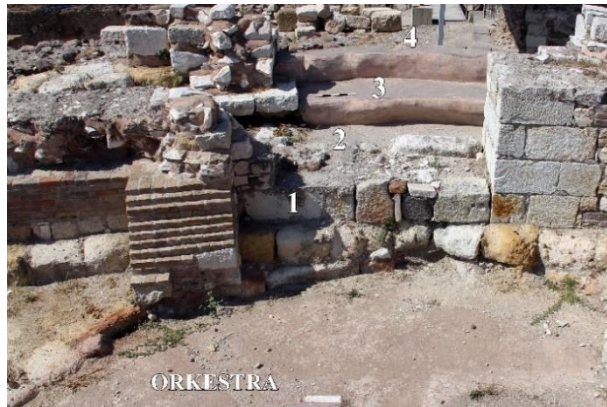
Fig.12: Basamak şeklinde yükselen Cavea'ya ait kil taşı alt yapı blokları.

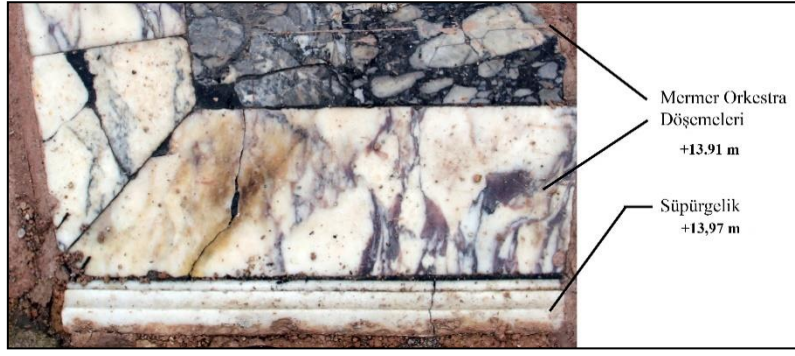
Fig.20: Orkestra zemininin güneybatı köşesi ve süpürgelik kalıntıları.

Orkestra döşemeleri güneyde in situ olarak gözlemlenebilen 5,5 cm kalınlığında ve 5 cm yüksekliğinde bir süpürgelik hattıyla son bulmaktadır (Fig.20). Yine bu alandaki veriler artık bu noktadan sonra orkestradan yüksek bir pulpıtum olması gerektiğini göstermektedir. Ancak temel seviyesinde ve alt yapıya ait az sayıdaki kalıntı haricinde yapının bu bölümüne dair başka bir mimari bir kalındı alanda gözlemlenmemektedir. Orkestra ile cavea arasında ise yaklaşık 15 cm genişliğinde ve orkestradan 6 cm derinliğe kadar alçalan bir hat uzanmaktadır. Söz konusu bu hat içerisinde ise olasılıkla 50 cm'ye kadar yükseldiği tahmin edilen cavea parapetleri konumlanmaktaydılar. Ayrıca yine bu bölümde orkestra ile kesişen kil taşı bloklar üzerinde 20 cm derinliğinde ve 50 cm genişliğinde girintiler olduğu tespit edilmiştir. Bu girintilerin caveaya çıkan merdiven basamakları için oluşturulduğu anlaşılmaktadır (Fig.21).

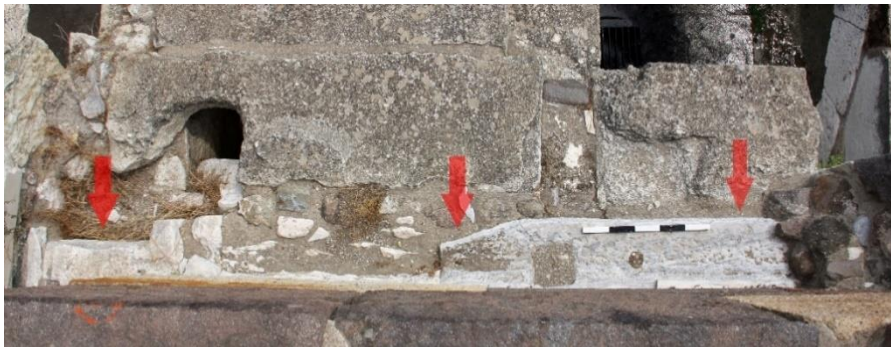
Fig.23: Kapı eşiğinin üstten görünümü.

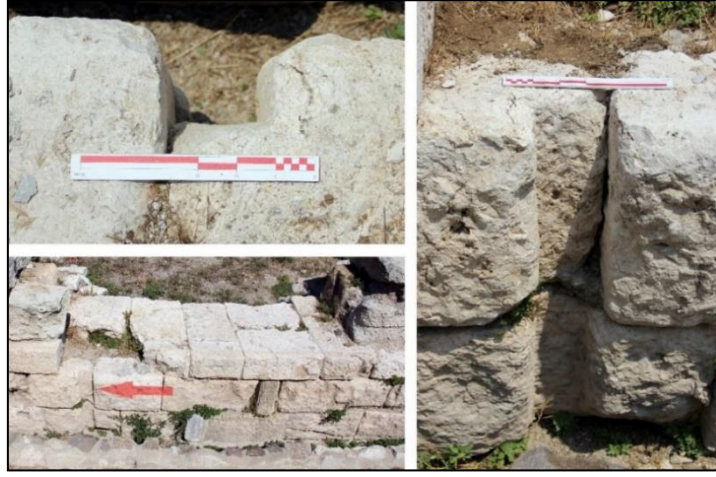
Fig.27: Batı Cephe drenaj oluğunun konumu ve cepheden ve üstten görünümü.

Batı cephede çatı ve taban suyunun iletimi ile ilgili olabilecek çeşitli kalıntılarda gözlemlenmektedir. Bunlardan en dikkat çeken cephenin güney bölümünde gözlemlenen dikey oluktur. Cephe duvarına yekpare bir şekilde açıldığı görülen kalıntının derinliği 25 cm genişliği ise 27 cm civarındadır. Yapının önünde yer alması muhtemel ön avlunun hattına denk gelen bu oluk, olasılıkla bu yapının çatısında veya üstünün bir bölümünün açık olması durumunda ise zeminde birikebilecek yağmur suyunun Bouleuterion Batı Cadde kenarındaki drenaj kanalına iletmekte kullanılmış olmalıdır (Fig.27).

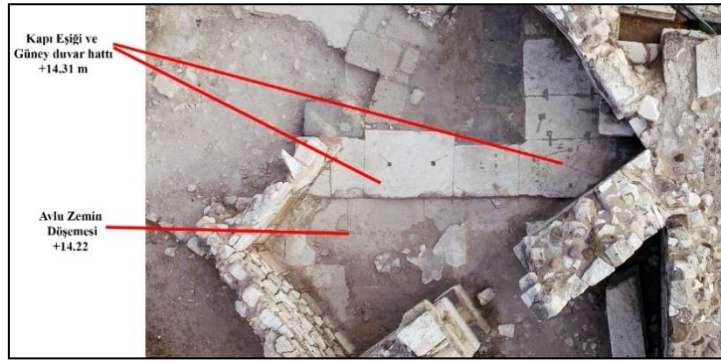
Fig.28: Güney cephenin doğu bölümünde gözlemlenen mermer duvar kalıntıları.

net bir şekilde tespit edilebilmektedir (Fig.28). Eşik taşı olarak kullanıldığı anlaşılan mermer bloğun hemen kuzeyinde girişe ait ahşap kapı kasasının söve yuvaları andezit bloklar üzerinde tespit edilebilmektedir. Her biri yaklaşık 16 x 13 cm genişliğinde olan bu yuvaların arasındaki mesafe yaklaşık 1,75 m olup bu da kapı açıklığının enine ölçüsünü vermektedir (Fig.29). Eşik taşının her iki yanında birbirlerine paralel bir şekilde yer alan mermer blokların yüzeylerinde “anathyrosis” izleri görülmektedir (Fig.29). Yüzeylerinde zıvana delikleri de yer alan bu blokların üzerinde olasılıkla girişi vurgulayacak plaster sütun ya da söve bloklarının olduğunu göstermektedir.

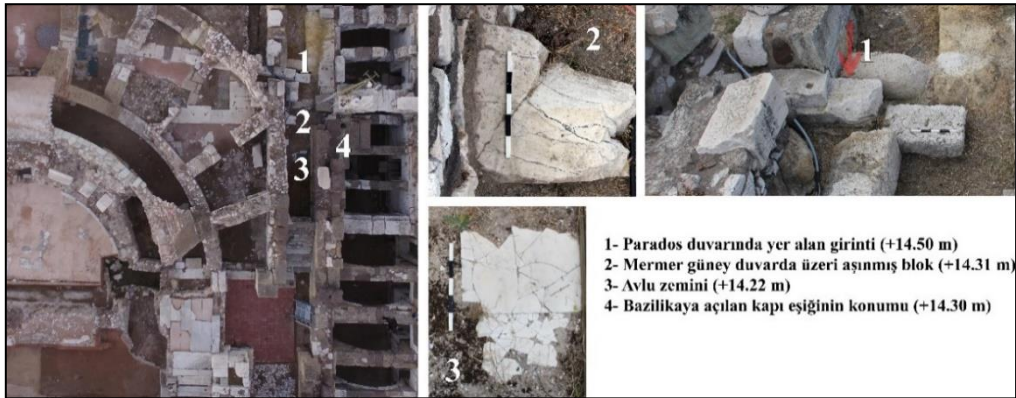
Fig.30: Yapının güneydoğu köşesinde konumlanan girişe dair kalıntılar.

Hattın doğu köşesine mermer duvar bloklarının üzerinde yoğun şekilde yürünmesinden kaynaklı aşınmalar olduğu görülmektedir. Bu cephenin önünde yer alan avluya ait zemin döşemeleriyle de karşılıklı olan bu izler olasılıkla parodosun en dar köşesine açılan diğer bir kapıya aittir. Söz konusu bu girişten sonra parodos süpürgeliklerine ait mermer silme hattının ise aşağıya doğru yaklaşık 15 cm derinliğinde basamak benzeri bir girinti yaptığı görülmektedir. Bütün bu veriler birlikte değerlendirildiğinde güney duvarın doğu köşesinde yer alan bu giriş aynı zamanda cavea üst oturma basamaklarına giden olası bir vomitoriuma açıldığı düşünülmektedir (Fig.30).

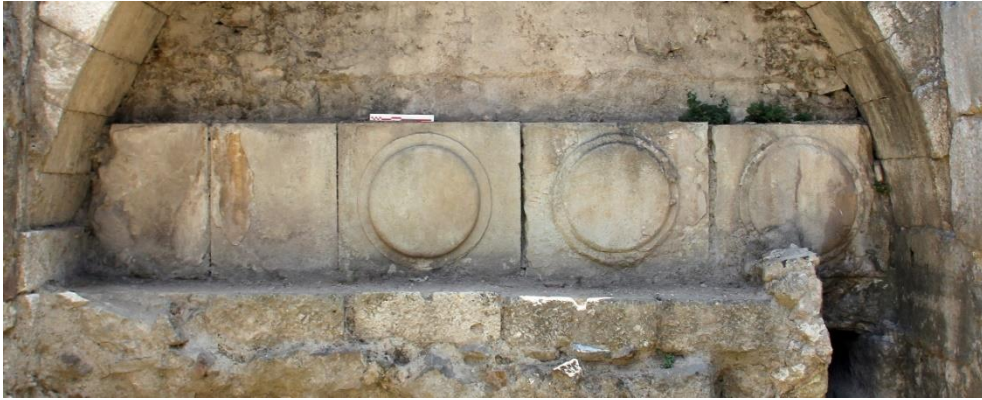
Fig.32: Batı Portiko batı galeride konumlanan sarnıcın kuzey cephesi.
