Article Info	RESEARCH ARTICLE ARAŞTIRMA MAKALESİ	  KENT AKADEMİSİ
Title of Article	Design Practice on an Archeological Site, Antakya Cable Car Project	
Corresponding Author	M. Ebru ERDÖNMEZ DİNÇER Yıldız Teknik Üniversitesi, Mimarlık Fakültesi, ebruerdonmez@yahoo.com	
Submission Date Admission Date	14/11/2019 / 10/12/2019	
Author / Authors	M. Ebru ERDÖNMEZ DİNÇER Prof.Dr. Tuğba KİPER ORCID: 0000-0001-8779-6037 ORCID: 0000-0002-8048-2868	
How to Cite	ERDÖNMEZ DİNÇER, M.E., HAZNEDAR, B., (2019). Arkeolojik Alanda Tasarım Pratiği, Antakya Teleferik Örneği , Kent Akademisi, Volume, 12 (40), Issue 4, Pages, 792-801

Arkeolojik Alanda Tasarım Pratiği, Antakya Teleferik Örneği

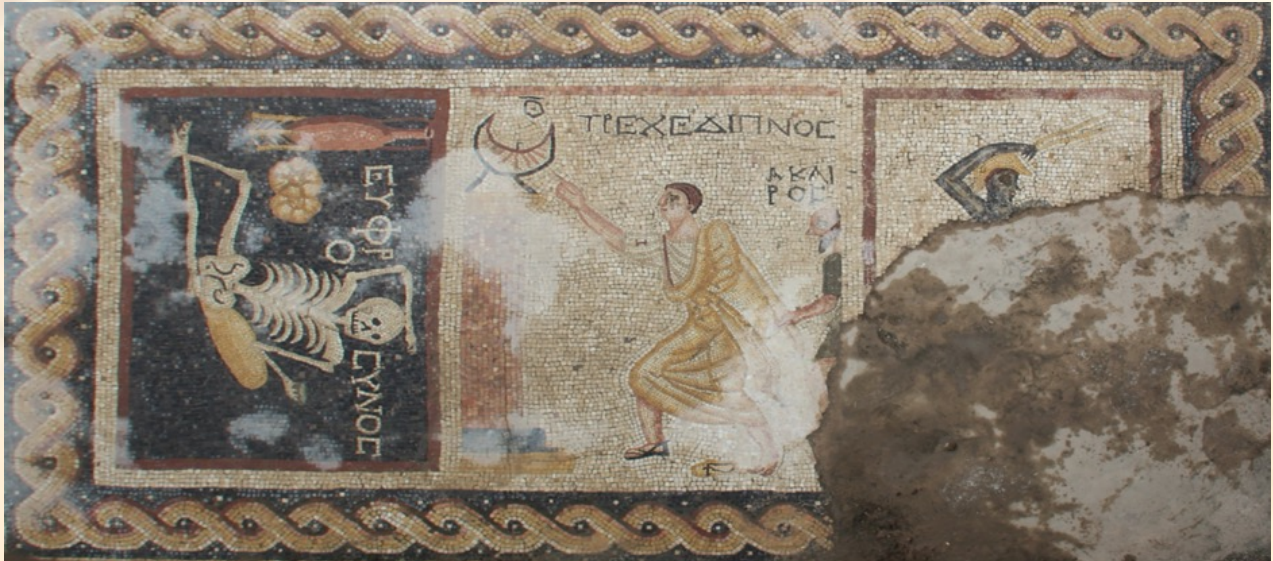
Fotoğraf 4. Üç Panolu Figürlü Mozaik

- n. Üç Panolu Figürlü Mozaik'in sökülerek (Fotoğraf 4) başka bir sergi mekânına taşınıp sergilenmesi, taşınmaz yapının bütünlüğünü ve en anlamlı kimlik veren parçasını yok edeceğinden önerilmemektedir. Bu alanda koruma konstrüksiyonu da yapılacağından koruma sorunu da doğal olarak ortadan kalkacaktır. Bu durumda

evrensel ve aynı zamanda ilgili koruma yasalarına bağlı olarak mecbur olmadıkça yapı parçalarının taşınmayacağı kuralına da uyulmuş olacaktır (Restorasyon Raporu; TEB Mimarlık, Haznedar, Erdönmez, 2017).

Kazı alanında ortaya çıkan en değerli parça bu mozaiklerdir. Mozaiklerin korunması için standart prosedür uygulanmalıdır. Mozaik temizliği; eksik kısımların doldurulması, dağılmayı önleyici kenar derzlerinin en sağlıklı biçimde yapılması, tüm işlemler bittiğinde yüzey koruyucu ile takviye edilmesi, bitki çıkmaması için gereken periyodik kimyasal müdahalenin (ilaçlama) yapılması gerekmektedir.

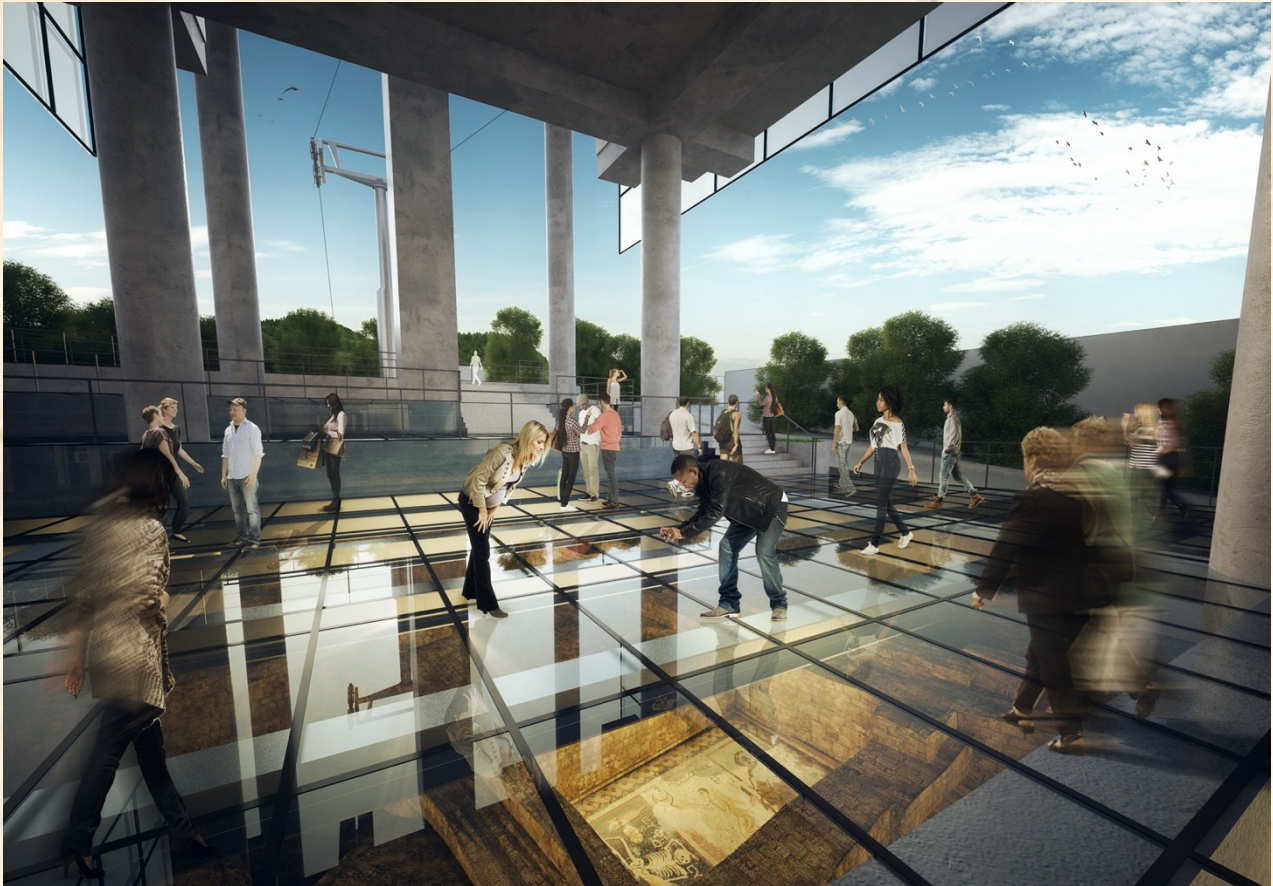
Fotoğraf 5. Teleferik İstasyonu Seyir Alanı Görseli (TEB Mimarlık, Haznedar, Erdönmez)

Kazı alanında ortaya çıkartılan eserler alanda yüzyıllar boyunca oluşmuş tabakalaşma etkisiyle bugünkü kullanım kotunun oldukça altında kalmaktadır. Kazı alt kotlarından yer alan kalıntıların dış etkenlerden en üst seviyede korunabilmesi ve alanda yer alan Üç Panolu Figürlü Mozaik başta olmak üzere tüm eserlerin alanı ziyaret eden kişiler tarafından rahatlıkla algılanabilmesi için kazı alanı üzerinde çelik ve cam malzemelerin ağırlıklı olarak kullanıldığı bir platform önerilmektedir. Dış mekândan kazı yüzeylerinin bütüncül bir şekilde algılanmasını da sağlayacak bu platform, kazı alanı çevresinde yer alan farklı güncel kullanım kotlarını birleştirecek şekilde günümüz kotları ile ilişkili olarak ele alınmıştır.

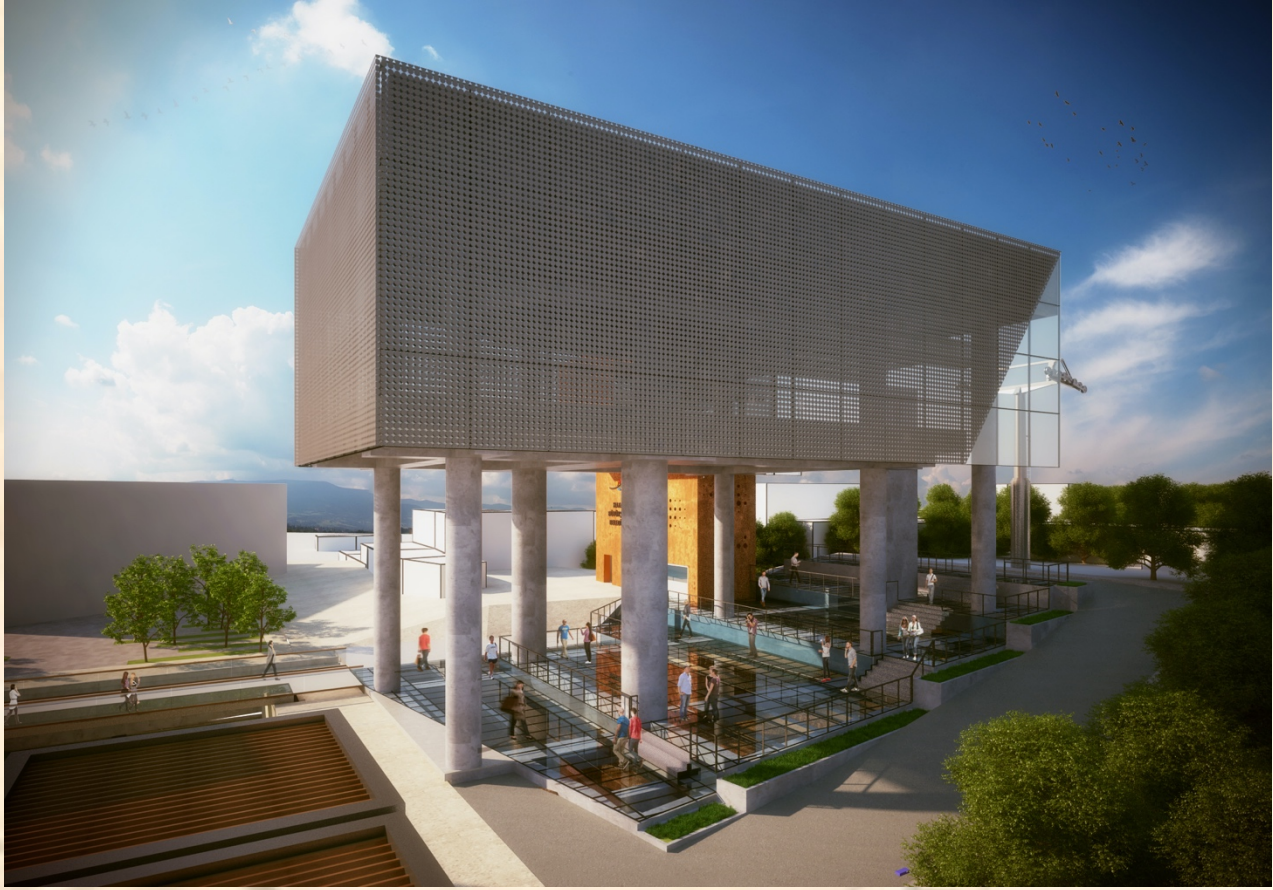
Fotoğraf 6. Teleferik İstasyonu Görseli (TEB Mimarlık, Haznedar, Erdönmez)

Kazı alanı üzerinde yükselecek olan teleferik alt istasyon yapısı kazı alanı üzerindeki platformdan yaklaşık 8 metre yukarıda yer alacaktır. Özellikle ana taşıyıcı elemanları vasıtasıyla kalıntılar ile ilişkilendirilmiştir. Beton ağırlıklı olacak bu taşıyıcı elemanların yerleri statik projesi doğrultusunda yapılan çalışmalar ile belirlenmiş olup, bu noktalarda yer alan arkeolojik kalıntılar kaldırılacaktır. Teleferik alt istasyon yapısının ana taşıyıcı elemanları için yapılacak temeller el ile kazılarak açılacaktır.

Cam, çelik ve korten malzemenin kullanılacağı yapı, kazı alanının ve üzerindeki platformun dış etkenlerden korunumunu ve doğa mevsim şartlarından en az seviyelerde etkilenmesini de sağlayacaktır.
