Isparta Kent Merkezinin Mekânsal Algı Değerlendirmesi

Spatial Perception Evaluation of Isparta City Center

Atıf/Citation: Tanrıbir, E. ve Akten, M. (2020). Isparta Kent Merkezinin Mekânsal Algı Değerlendirmesi. *Mimarlık Bilimleri ve Uygulamaları Dergisi*, 5(2), 165-180.

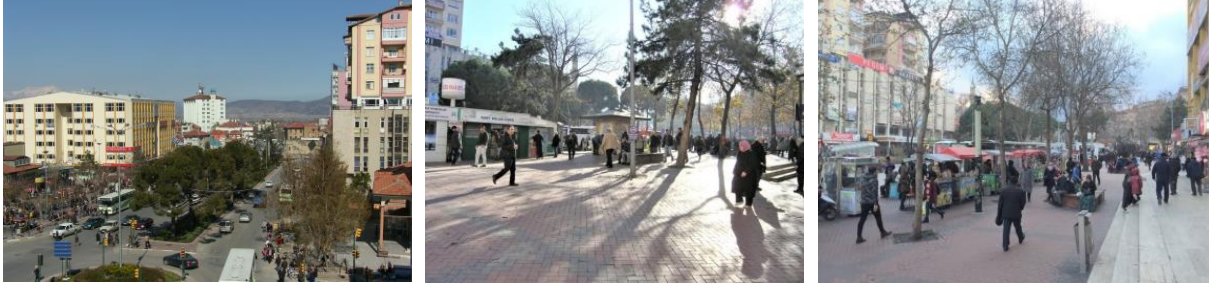
Şekil 5. I. Bölgeden genel görünüşler

Kent kullanıcıları için bu alan sıklıkla bir toplanma, dağılma ve bekleme noktası şeklinde kullanılan, büyük oranda alışveriş imkânı sunan, yol akslarının merkezci sistemiyle birlikte bir geçiş güzergâhı olarak kullanımı artan bir alan olarak tanımlamak mümkündür. Bu bölge sınırları içerisinde 1 anıtsal yapı (Kavaklı Cami), park, iş hani, Tuhafiyeciler Sitesi, otel, yeraltı çarşısı, alışveriş imkânı sunan çeşitli dükkânlar (eczacı, fotoğrafçı, fırın, market, mağaza vb.), yemek yeme imkânı sunan; dönerciler, kebabçı, kafeterya gibi birçok ihtiyacı karşılayacak çeşitli mekânlar bulunmaktadır (Şekil 5).

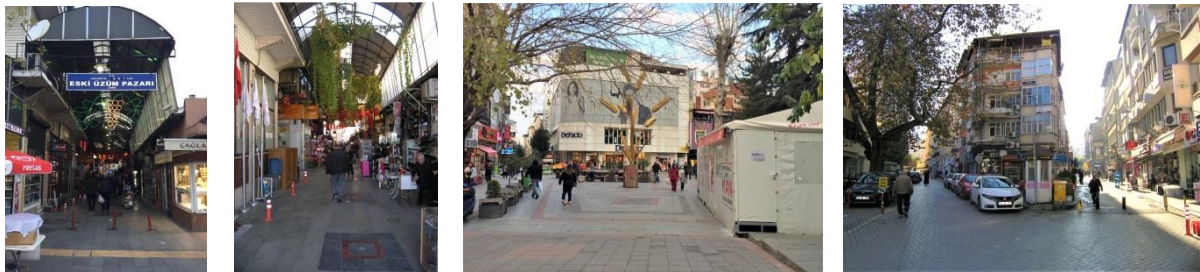
Şekil 6. II. Bölgeden genel görünüşler

Alan içerisinde Mimar Sinan Cami, Tarihi Üzüm Pazarı, konutlar, ticari yapılar, adliye, oteller vb. gibi kullanımlar yer almaktadır. Bu bölgede beş sokak ve bir cadde yer almaktadır. Bir kısmı da yayalaştırılmış durumdadır. Gerekli durumlar dışında araç giriş çıkışı yapılmamaktadır. Tarihi Üzüm Pazarı ve Mimar Sinan Cami'nin bulunduğu alan Antalya Kültür ve Tabiat Varlıklarını Koruma Kurulu'nun 26.07.1992 tarihli ve 1495 sayılı kararı ile Kentsel Sit Alanı olarak ilan edilmiştir. Üzüm Çarşısı içerisindeki 16. yüzyıla tarihlenen 16 adet dükkân tescillenmiştir. Alandaki en eski tarihli yapı olan Mimar Sinan Cami ise 10.02.2005 tarihli ve 241 sayılı karar ile tescil altına alınmıştır. Bu yapıların varlığı alanın tarihi dokusunu güçlendirmektedir. Bu bölgeye ait birkaç fotoğraf Şekil 6'da yer almaktadır.

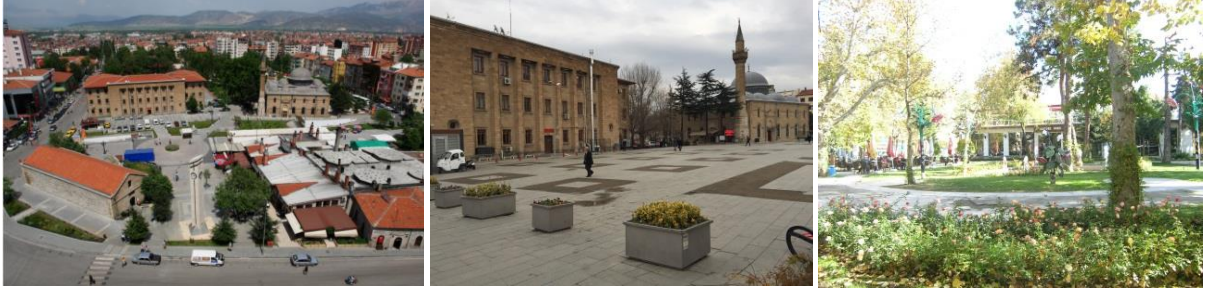
Şekil 7. III. Bölgeden genel görünüşler

Üçüncü alan olarak seçilen bölge bütünüyle Kentsel Sit Alanı sınırları içerisinde yer almaktadır. Alanda toplamda beş adet anıtsal yapı bulunmaktadır. Tarihi kent merkezindeki resmi ve ticari yapılar olan Valilik Bina'sı, Dalboyunoğlu Hamamı, Bey Hamamı, Firdevsbey Bedesteni ve Kutlubey Ulu Cami'nin

bir arada bulunduğu alan Antalya Kültür ve Tabiat Varlıklarını Koruma Kurulu'nca Tarihi Sit Alanı olarak ilan edilmiştir. Alanın yaklaşık yarısında yeşil alan mevcuttur. Şekil 7'de bu bölgeye ait mekânların bulunduğu fotoğraflar yer almaktadır.

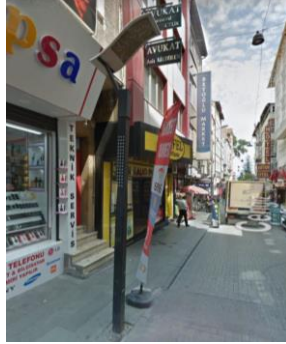
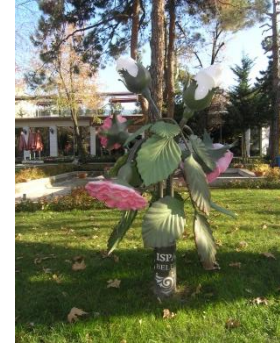
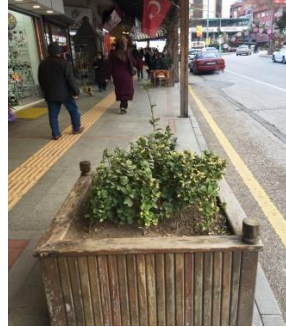
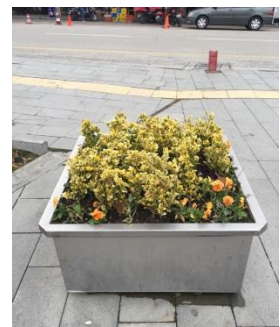
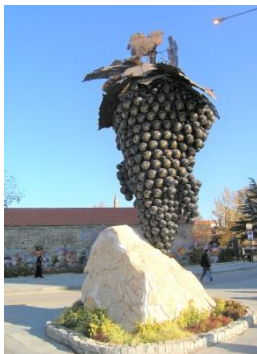
Şekil 8. Bölgelerden donatı elemanı örnekleri

Şekil 8'de üç bölgeye ait farklı donatı elemanlarından örnekler verilmiştir.

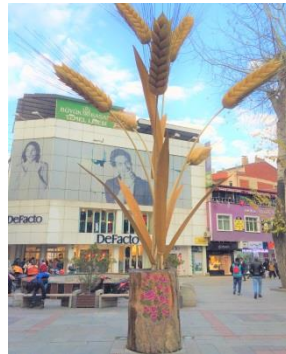
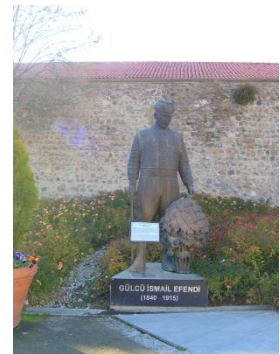
Heykeller
