Direkt Kompozit Rezin Venerlerle Diastema Kapatılması: Olgu Raporu

Diastema Closure With Direct Composite Resin Veneers: Case Report

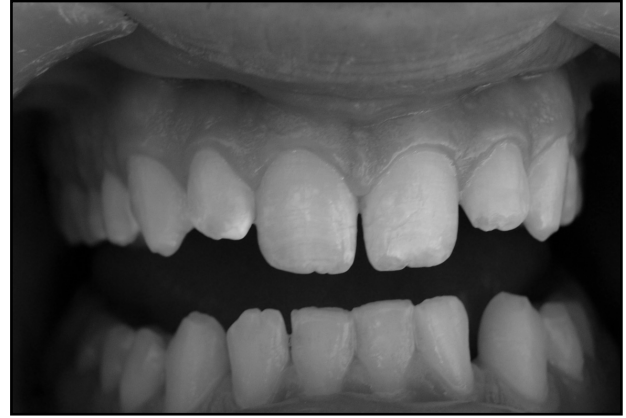
Resim 1a. Birinci olgunun tedavi öncesi görünümü

Üst ve alt çene ön bölge dişleri arasındaki diastemalardan dolayı estetik problemlere sahip üç hasta Gazi Üniversitesi Diş Hekimliği Fakültesi Diş Hastalıkları ve Tedavisi Anabilim Dalı'na başvurdu (Resim 1a, 2a, 3a). Hastaların muayenesinde, her üç hastanın da periodontal olarak sağlıklı, normal vertikal ve horizontal kapanışa ve kanin koruyuculu oklüzyona sahip olduğu gözlemlendi. Hastalara şikayetlerinin giderilmesi ile ilgili tedavi seçenekleri anlatıldıktan sonra hastaların da onayı alınarak direkt rezin venerlerle diastemaların kapatılmasına karar verildi ve restorasyonlar aşağıdaki yöntemle tamamlandı (Resim 1b, 2b, 3b):

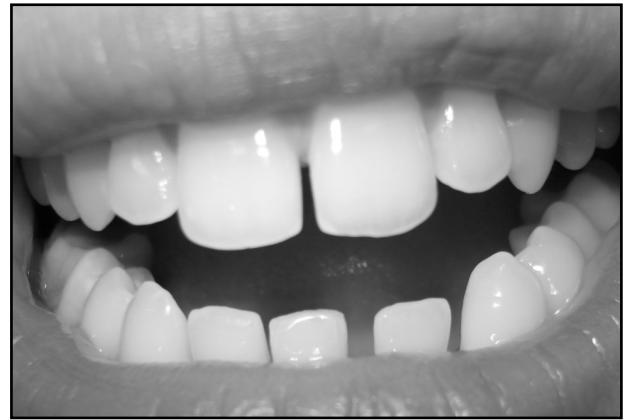
Resim 2a. İkinci olgunun tedavi öncesi görünümü

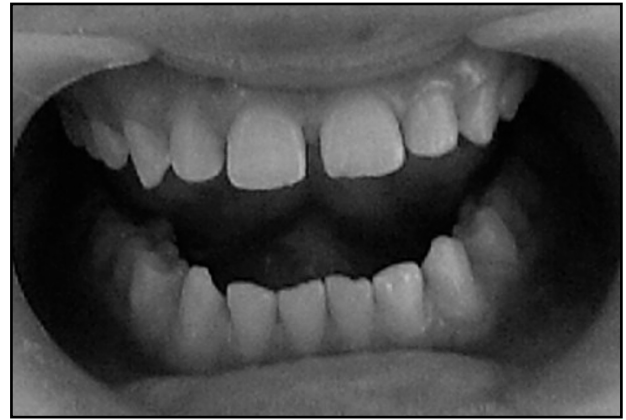
Resim 3a. Üçüncü olgunun tedavi öncesi görünümü

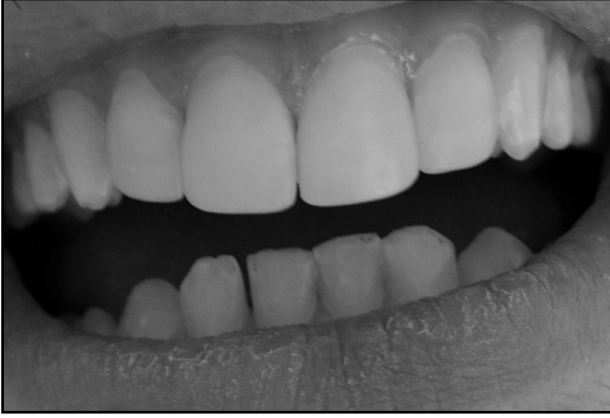
Resim 1b. Birinci olgunun tedavi sonrası görünümü

Dişler temizlendikten ve renk seçimi yapıldıktan sonra, ilk olarak boşluk ve boşluğa komşu dişlerin boyutları bir kumpas yardımı ile ölçüldü. İzolasyonu sağlamak için pamuk rulolar dişlerin ideal gingival konturlarını verebilmek açısından lastik örtü yerine tercih edildi. Restorasyon uygulanacak yüzeylere 0.5 mm çevresini de içine alacak şekilde 15 saniye asit (Scotchbond; 3M ESPE, Minn, Amerika) uygulandı. Asit yıkandıktan

ve kurutulduktan sonra şeffaf bant dişeti oluşunu da içerecek şekilde yerleştirildi. İdeal kontur şeffaf bantın yeterli dişbükeyliği sağlaması ile elde edildi. Daha sonra diş yüzeylerine adeziv rezin (Clearfil SE Bond; Kuraray, Osaka, Japonya) uygulandı ve 10 saniye ışık (Hilux Dental Curing Light; Benlioğlu, Ankara, Türkiye) ile polimerize edildi. Şeffaf bant yerleştirildikten sonra ilk olarak restorasyonun palatinal kısmı yerleştirildi ve şeffaf bantın palatinal kısmından parmak ile hafif basınç uygulandı. Kompozit rezinin (Clearfil Majesty

Esthetic, Kuraray) polimerizasyonu için halojen ışık cihazı ile bukkal ve palatinal yüzeyden 20'şer sn ışık uygulandı. Palatinal kompozit rezin polimerize edildikten sonra bukkal kompozit rezin yerleştirildi ve daha sonra aynı şekilde polimerize edildi. Polimerizasyon tamamlandıktan sonra şeffaf bant uzaklaştırıldı. Aşındırıcı diskler (Sof-Lex; 3M ESPE) kullanılarak konturlama ve bitirme işlemleri gerçekleştirildi. Birinci restorasyon tamamlandıktan sonra ikinci restorasyon da aynı işlemler uygulanarak tamamlandı. İkinci restorasyonun meziyo-

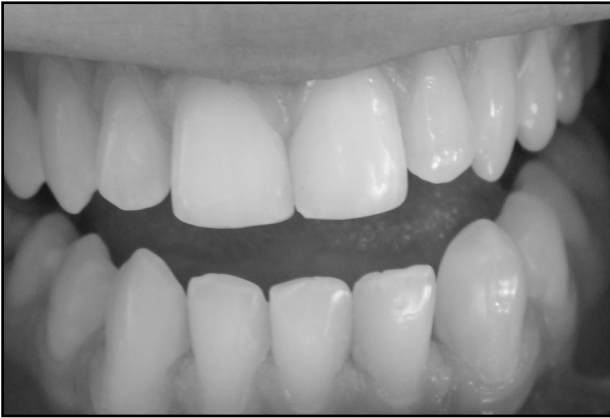
Resim 2b. İkinci olgunun tedavi sonrası görünümü

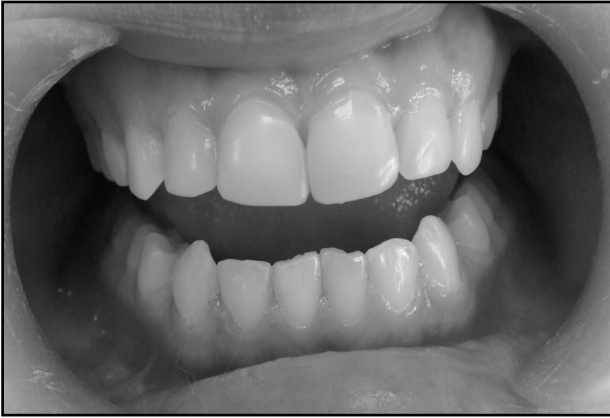
Resim 3b. Üçüncü olgunun tedavi sonrası görünümü

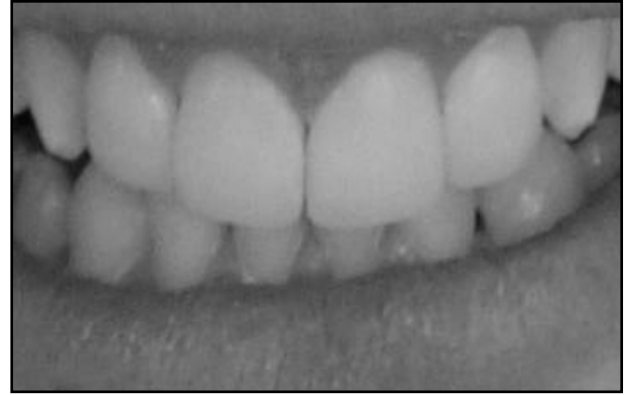
Kliniğimizde tedavisi gerçekleştirilen bütün hastalarımıza tedavi sonrası dikkat edilmesi gereken hususlar açıklandı ve her altı ayda bir düzenli kontrole gelmeleri tavsiye edildi. Kontrole gelen hastaların yapılan klinik değerlendirmelerinde, restorasyonlarda herhangi bir kırığa ve renk değişikliğine rastlanmadı (Resim 1c, 2c, 3c).

Resim 1c. Birinci olgunun tedaviden 2 yıl sonraki görünümü

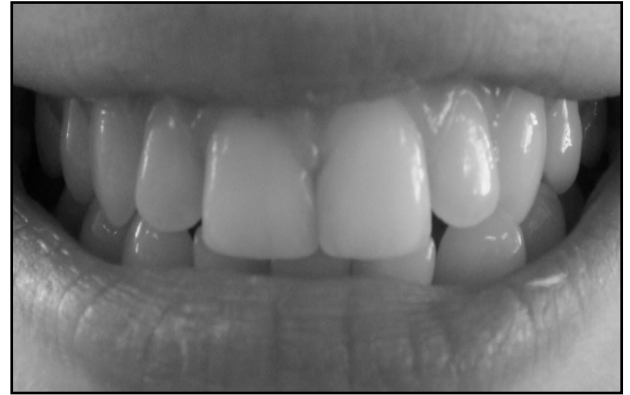
Resim 2c. İkinci olgunun tedaviden 1 yıl sonraki görünümü

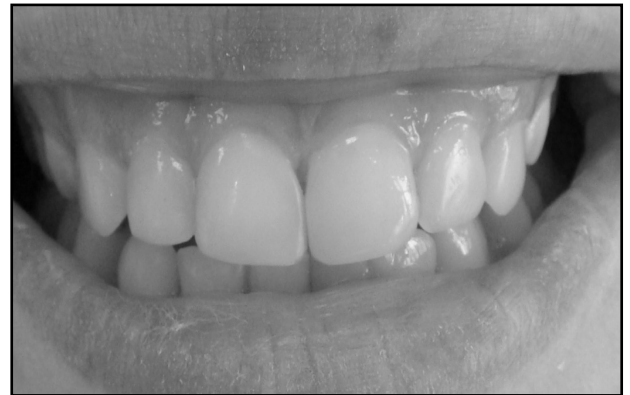
Resim 3c. Üçüncü olgunun tedaviden 1 yıl sonraki görünümü
