TRABZON BEDESTENİ: TÜRK BEDESTEN MİMARİSİNDEKİ YERİ VE SORUNLARINA İLİŞKİN BİR DEĞERLENDİRME*

ÖMER İSKENDER TULUK**
FULYA ÜSTÜN***

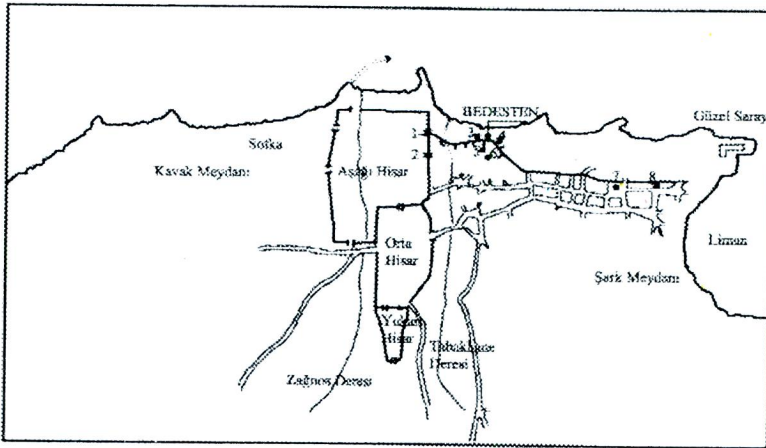
Şekil 1: Cezar'ın sınıflamasına göre Türk Bedesten Tipolojisi

Cezar, plan özellikler ve mekân kullanımını dikkate alarak bedestenleri 6 tipe ayırmıştır (Şekil 1). Bunlar¹⁸;

1. *Mahzenli bedestenler*; Bu tür bedestenlerde iç mekânda medrese hücreleri gibi bölmeler vardır. Bu hücrelerin bedestenin orta bölümüyle bağlantısı sadece bir kapı genişliğindeki açıklıkla sağlanır. Yani bu bölmeler mal teşhiri ve alışverişe uygun dükkanlar şeklinde değil odalar durumundadırlar¹⁹.

2. *Dıştan dükkanlı bedestenler*; Bu tip bedestenler, içte mahzen ya da dükkan biçiminde hiçbir bölmesi olmayan bir iç mekân ile dışta dükkanlardan oluşur. Beden duvarının dışına sıralanan dükkanlar alışverişe ayrılmıştır²⁰.

3. *Arasta bedestenler*; Planları açısından arasta düzeninde yapılardır. Bir sokak üzerine karşılıklı dükkan sıralarından meydana geldiklerinden, bedesten olarak kullanılmasalar, arasta olarak adlandırılmaları gereken bir durum gösterirler. Arasta düzenindeki bedestenlerin iki, üç, dört kapılı olanları vardır²¹.

4. *Arastalı bedestenler*; Bu tür bedestenler arasta düzeninde bir çarşı ile birlikte planlanmıştır. Arasta ya bedestenin etrafını çepeçevre çevirmekte, ya da bir ya da iki yanında yer almaktadır²².

5. *Kat bedestenleri*; Bağımsız bir yapı halinde inşa edilmeyip, bir binanın bir katının bedesten olarak kullanıldığı yapılardır²³.

6. *Sade tek hacimli bedestenler*; Sade bedestenler, tek hacimden ibaret yapılardır. İçlerinde mahzen ya da dükkan bulunmadığı gibi dışlarında da dükkan yoktur. Diğer türdekilerden çoğunlukla daha küçük olan sade bedestenler, dikdörtgen ya da kare yapılardır. Çoğunun örtüsü kubbe, bazıları ise tonozdur²⁴.

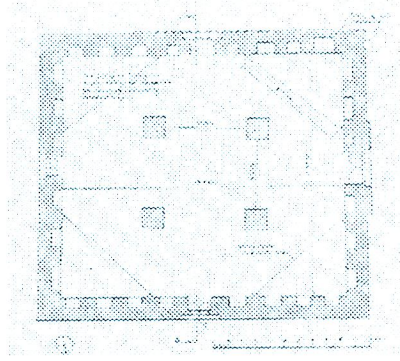
Şekil 3. Ballance'in plan rölövesi

Yapıyla ilgili mevcut yayınlarda, biri Ballance'dan, diğeri ise Madran'dan olmak üzere iki plan rölövesi vardır. Mevcut plan rölöveleri, kroki olarak birbirlerini tutmasına rağmen, Madran'ın planı muntazam bir dikdörtgen biçimi, Ballance'ınki ise deforme olmuş dikdörtgene yakın bir plan oluşumunu gösterir. Son yıllarda, yapının restorasyon çalışmaları nedeniyle hazırlanmış bir başka plan rölövesi de⁶⁴ Ballance'ınkiye benzer bir plan oluşumunu gösterir (Şekil 5). Benzer her iki planda da, Madran'ınkinin aksine- yapının deforme olmuş duvar çeperi içerisinde yer alan dört ayağın düzgün bir geometriyle inşa edildiğini göstermektedir; kendi içerisinde tam bir dikdörtgen oluşturan dört ayak, duvar yüzeleriyle paralel bir yüzey ilişkisi kurmazlar. Yapının genel kitlesindeki bu durum, Madran'ın gerçekçi olmayan plan rölövesi üzerine önerdiği örtü biçimlenmesine kuşkuyla yaklaşılmasını gerektirir. Yazar, düzgün bir dikdörtgen içerisinde, merkezde, tam kare bir çerçeve oluşturan dört ayağın ortasına küçük bir kubbe önermiştir. Ayaklarla duvarlar arasında kalan bölüm ise yazara göre, farklı noktalarda değişen tonoz bir örtü sistemiyle gerçekleştirilmiştir.

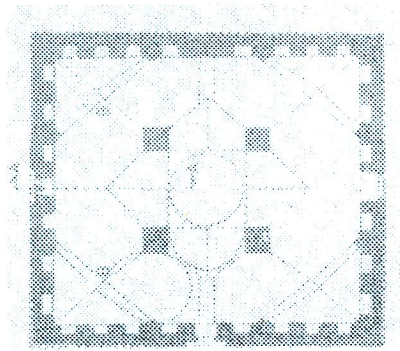
Şekil 4. Madran'ın plan rölövesi

Cezar ise, Madran'ın planı üzerinden bir değerlendirme yaparak, örtüsünün ayrıntısına dair kesin bir yargı belirtmenin zor olduğunu, dört ayağın arasında kalan **kare alanın**, bu kısımda bir kubbenin varlığına işaret sayılsa da, içteki kemer ve kemer ayaklarının durumunun, örtünün esasında tonoz sistemi ile halledildiğinin işareti olduğunu belirtmiştir⁶⁵.

Madran'ın planında gösterdiğinin aksine, yapının iç mekânında yer alan dört ayak, bir kare değil düzgün bir dikdörtgen belirler. Restitüsyon planında, dört ayağın belirlediği çerçevenin dışındaki yüzey için önerdiği tonoz örtü sisteminin geçerli olup olamayacağı tartışması bir kenara bırakılırsa, dört ayağın belirlediği -aslında- dikdörtgen çerçeve, merkezde bir kubbe fikrini geçersiz kılmaktadır.

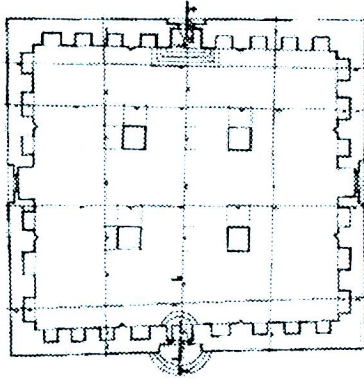
Şekil 5. Restorasyon projesi plan rölövesi

Günümüzde restorasyon geçirerek yeniden işlevlendirilen yapı, dıştan yaklaşık 22,60 x 20,60 m.⁴³, içten ise 19,90 x 17,48 m.⁴⁴ ölçüleri ile kareye yakın dörtgen bir plana sahiptir (Şekil 3, 4, 5). Yapının her cephesinin yaklaşık orta noktasında birer giriş kapısı vardır. Batı, kuzey ve güney kapıları karakteristik Osmanlı girişlerinde olduğu gibi basık kemerli iken,

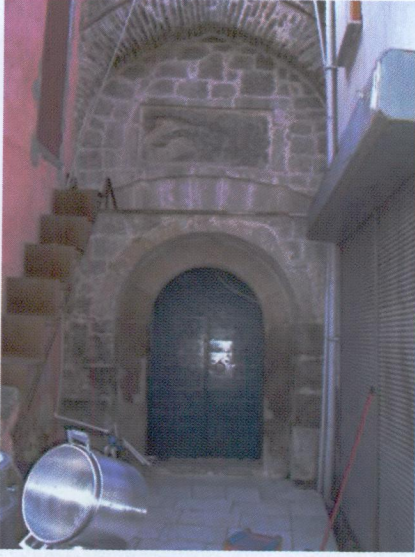
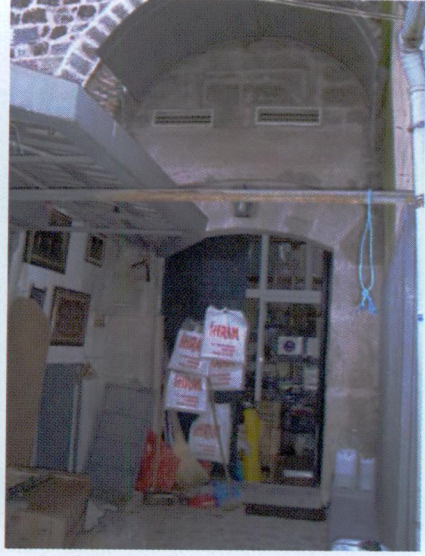
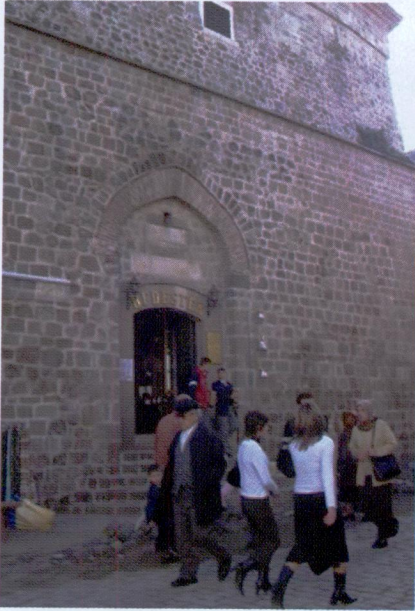
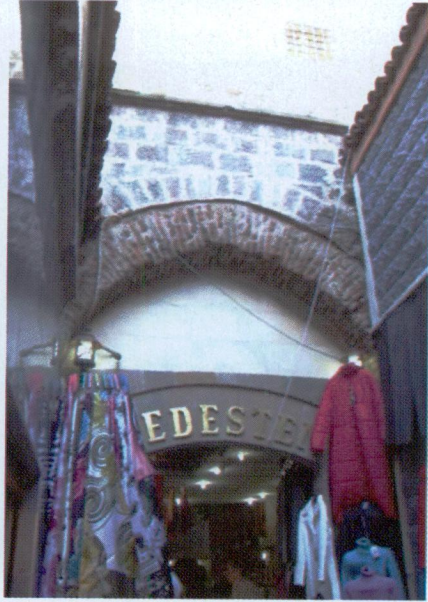
Resim 4. Bedesten'in doğu, batı, kuzey ve güney giriş kapıları (restorasyon sonrası)

sadece doğu kapısı yuvarlak kemer formudur (Resim 4). Her dört kapı da tudor formulu tuğla kemer boşluğu içerisine yerleştirilmiştir. Kapıların genişlikleri birbirine eşit değildir. En geniş kapısı batıdadır. Ballance, bedestenin ana girişinin burası olduğunu tahmin etmektedir⁴⁵.

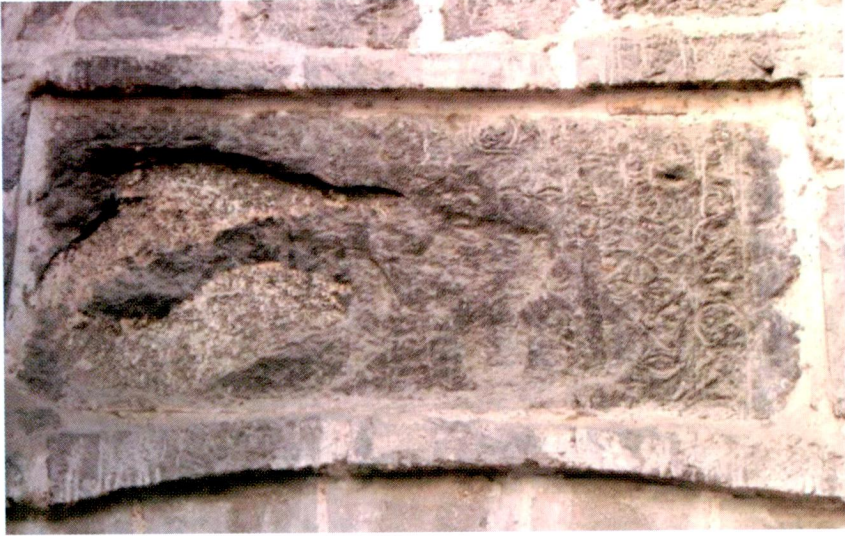
Resim 5. Doğu kapısı üzerindeki kitabe levhası

Batı ve kuzey kapısı üzerinde yer alması gereken kitabeler günümüzde yoktur, ancak yerleri bellidir. Güney kapısı üzerinde yer alması kuvvetle muhtemel kitabe boşluğu ise son restorasyonda kapatılmıştır. Doğru kapısı üzerindeki kitabe levhası için Bijişkyan, "*Doğru kapısının üzerinde bulunan bozuk yazıların Cenovahlara ait olduğunu söyledilerse de bunu tahkik etmek mümkün olmadı.*" demektedir (Resim 5, 6)⁴⁶.

Doğu kapısında yer alan ve Bıjışkyan'ın, üzerinde "bozuk yazılar" olduğunu söylediği levha dikkatle incelendiğinde bunun bir yazı kitabesi değil, "rumî" motiflerle düzenlenmiş bir bezeme levhası olduğu dikkati çekmektedir. Levha yüzeyindeki bezemeler, taşa meydana gelen aşınmalar ve tahribatlar nedeniyle hemen hemen okunamaz durumdadır. Levhanın sağ kenarına denk düşen ve nispeten daha az aşınmış yaklaşık üçte birlik bölüm, bezeme kompozisyonunun genel karakteri hakkında yeterli bilgiyi vermektedir: Her şeyden önce levha, belirlediği dikdörtgen çerçeve içerisinde bitmiş bir bezeme kompozisyonu sergilemez. Muhtemelen daha geniş bir bezeme panosunun sağ üst köşesindeki parçasıdır. Levhanın üst ve sağ kenarında yer alan ve ortadaki bitkisel karakterli kompozisyonu sınırlayan bordürün, levhanın alt ve sol kenarında devam etmemesi bunun kanıtıdır. Bu, söz konusu levhanın muhtemelen başka bir yapıda yer alan bezeme panosundan sökülerek buraya yerleştirildiğini göstermektedir (Resim 11, 12).

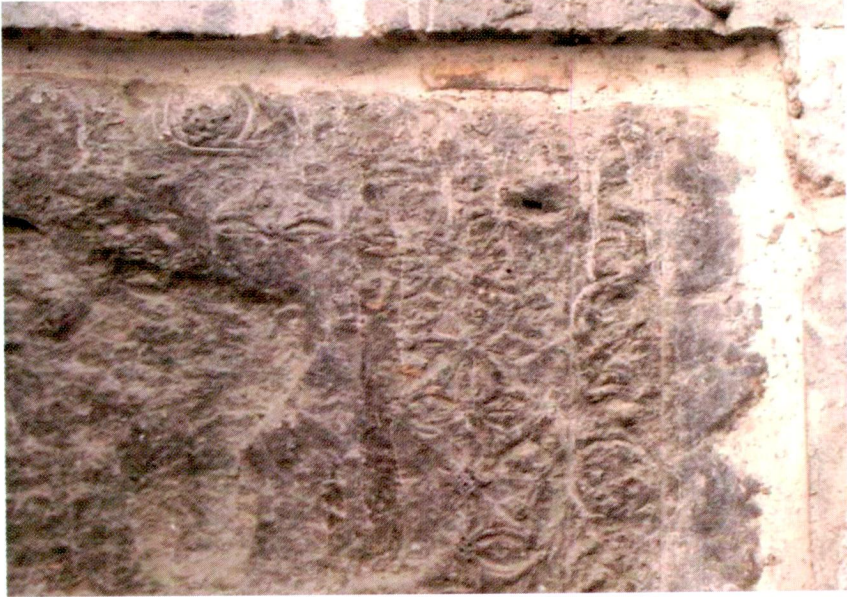
Resim 6. Doğu kapısı üzerindeki kitabe levhasından detay

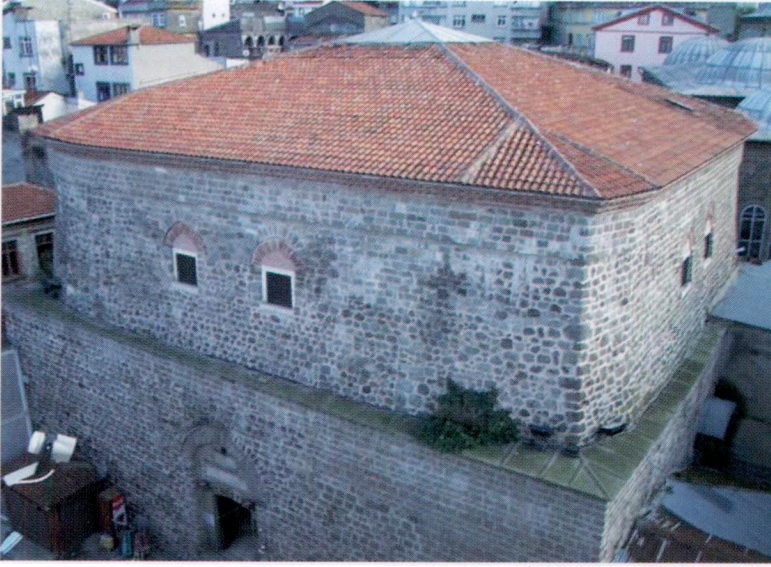
Resim 7. Bedesten'in restorasyon sonrası kuzey cephesi

Yapı, iki kademeli bir kitle oluşumu gösterir. Alt kitle düzgün bir geometri gösterirken, üst kitle daha özensiz bir biçimle inşa edilmiştir; Üst kitlenin duvar kalınlığı alt kitleye göre daha ince tutulmuştur. Duvar kalınlığındaki bu farklılık dış cephede kendisini hissettirir. Ballance, bu farklılığı 70 cm.⁴⁷, Cezar ise 40 cm.⁴⁸ olarak verir. İki yazarın farklı rakamlar vermesi üst yarı kitledeki geometrik bozukluktan kaynaklanmaktadır. Yine alt kitle hemen hemen dik açılı biçimde inşa edilmişken, üst kitlenin köşelerinin pahlandığı dikkati çekmektedir. Ancak, bu pahlama da muntazam bir geometriyle yapılmamıştır. Her bir köşede farklı açılar gösterir. Üst yarı kitlenin kirpi saçağa kadar hafif eğimli olarak yükselmesi de ilginçtir (Resim 7, 8).

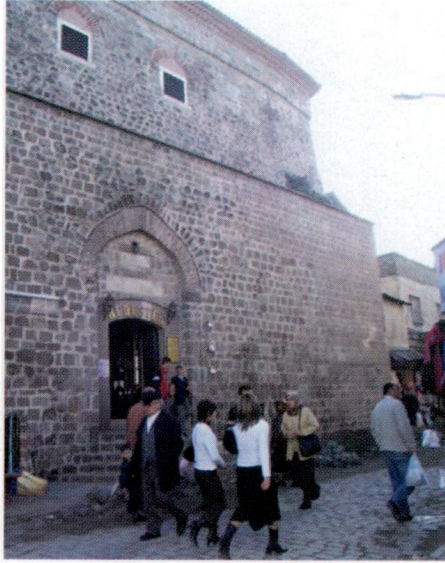
Resim 8. Bedesten'in restorasyon sonrası kuzey girişi

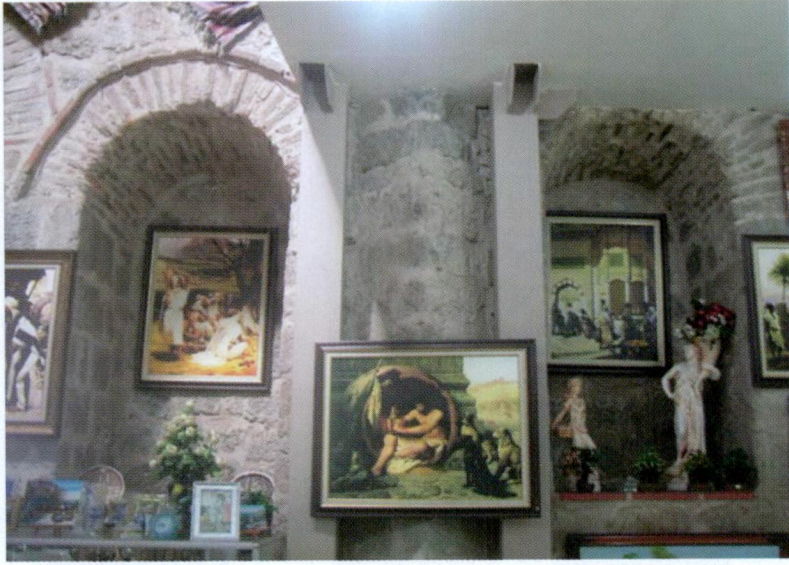
Resim 9. İç mekandaki dolap nişlerinin restorasyon sonrası görünümü

İç duvar yüzeylerinde zeminden 140 cm. yükseklikte, 75 cm. derinliğinde ve yaklaşık 200 cm. yüksekliğinde yuvarlak kemer formulu nişler vardır⁴⁹. Ballance, bu nişlerin yerden yüksekliğini 110 cm. olarak verir⁵⁰. Aslında nişler farklı yüksekliklerdedir. Bu nişler kısa kenarlarda kapıların iki yanında üçer, uzun kenarlarda ise dörder tanedir. Uzun kenarda yer alan nişlerin genişlikleri kısa kenardakilerden daha dardır. Bu nişler, bedesten-

lerde *dolap* denilen satış tezgahlarının⁵¹ kapalı bölmeleri için yapılmıştır (Resim 9).

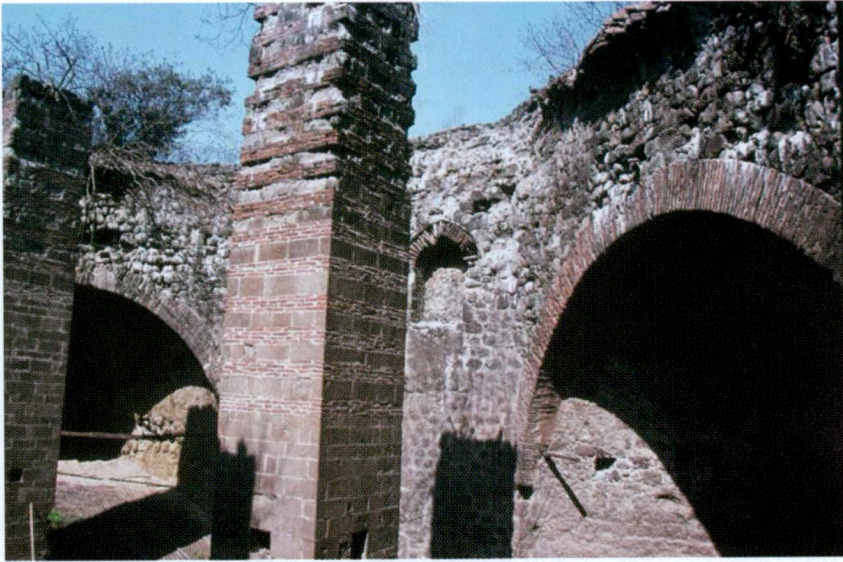
Resim 10. Bedesten içindeki ayaklar ve tromplar (M. R. Sümerkan'dan)

Yapının içerisinde, iç mekânı hemen hemen dokuz eşit parçaya ayıran dört adet ayak yer almaktadır. Ayaklar, yaklaşık yarı yüksekliğe kadarki düzgün kesme taş, geri kalanı ise taş-tuğla almaşık düzende örülmüştür. Ayaklar, beden duvarlarına göre çok daha nitelikli bir taş işçiliği gösteririler. Köşelerde basık sivri formlu tuğla kemerli tromplar iç mekânda üst kitleyi sekizgene dönüştürürler (Resim 10).

lirttiği gibi⁶⁷ yapının dört köşesinde yer alan, yaklaşık 8 m.'lik bir açıklık üzerine yerleştirilmiş basık sivri formlu derin trompların üstte oluşturduğu sekizgen çerçeve, geniş tek bir kubbeye işaret etmektedir. Ancak, yapının kare değil dörtgen bir mekân oluşumu göstermesi ve mevcut kemer ayakları ile tonoz izleri, trompların varlığına karşın kubbe inşa edilmediğinin kanıtı olarak değerlendirilebilir. Bu durumda yapının kubbeli bir üst örtü inşa edileceği gibi başladığı, tromplar yerleştirilip sekizgen çerçeve ortaya çıktıktan sonra kubbe yapımından vazgeçildiği ve Ballance'ın belirttiği gibi tonoz bir örtü sistemiyle bitirildiği söylenebilir.

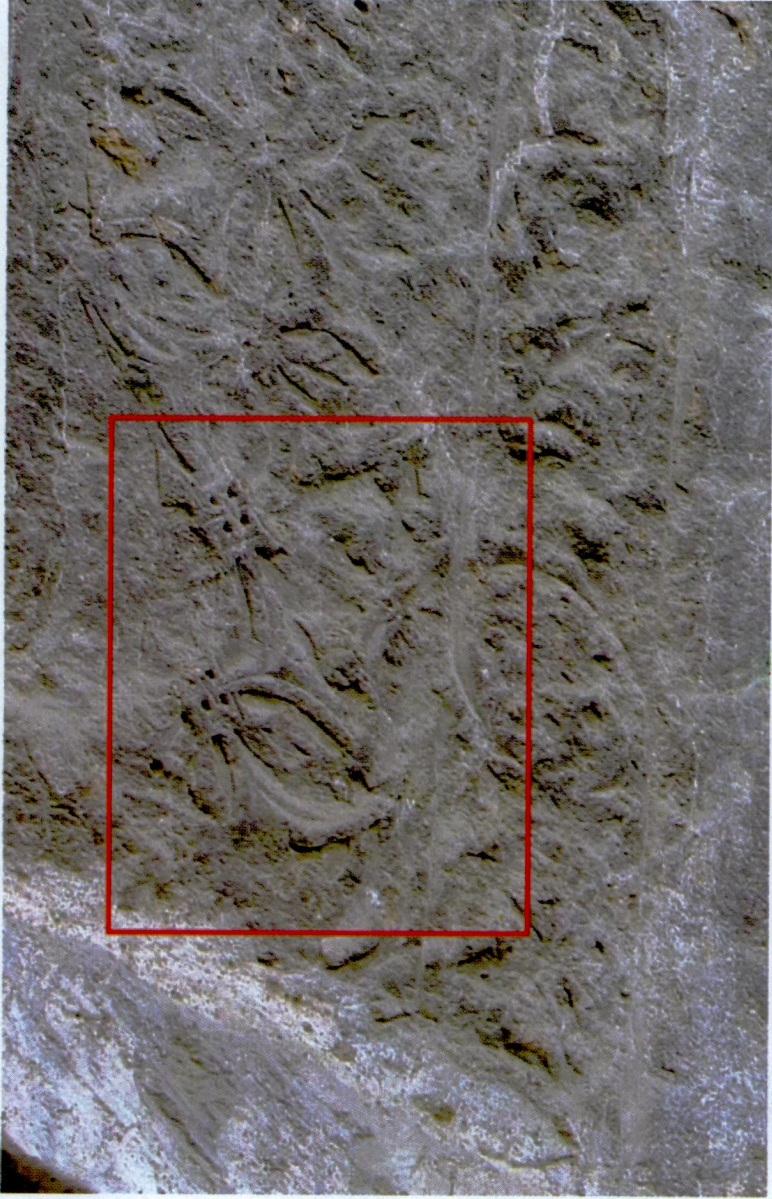
Resim 11. Kitabe levhasından "rumi" motifli bezeme detayı

Levhanın gerek bordür, gerekse de göbek kısmında gözlenen bitkisel karakterli bezeme kompozisyonu, birbiri içerisine geçen sarmal rumî motifleriyle karakteristik Türk bezeme unsurlarını ve kompozisyon anlayışını tümüyle tekrarlamaktadır. Kitabe kısmında görülen levhanın bu nitelikleri, yapının bir Türk yapısı olduğuna kesin delil teşkil etmemekle birlikte, Bıjışkyan'ın dile getirdiği "...bozuk yazıların Cenovalılar'a ait olduğu..." bilgisinin ve daha da önemlisi, ondan sonra gelen seyyah ve araştırmacıların bu ifadeye dayanarak yapıyı Cenovalılar'a mal eden düşüncenin yanlışlığını ortaya koymaktadır.

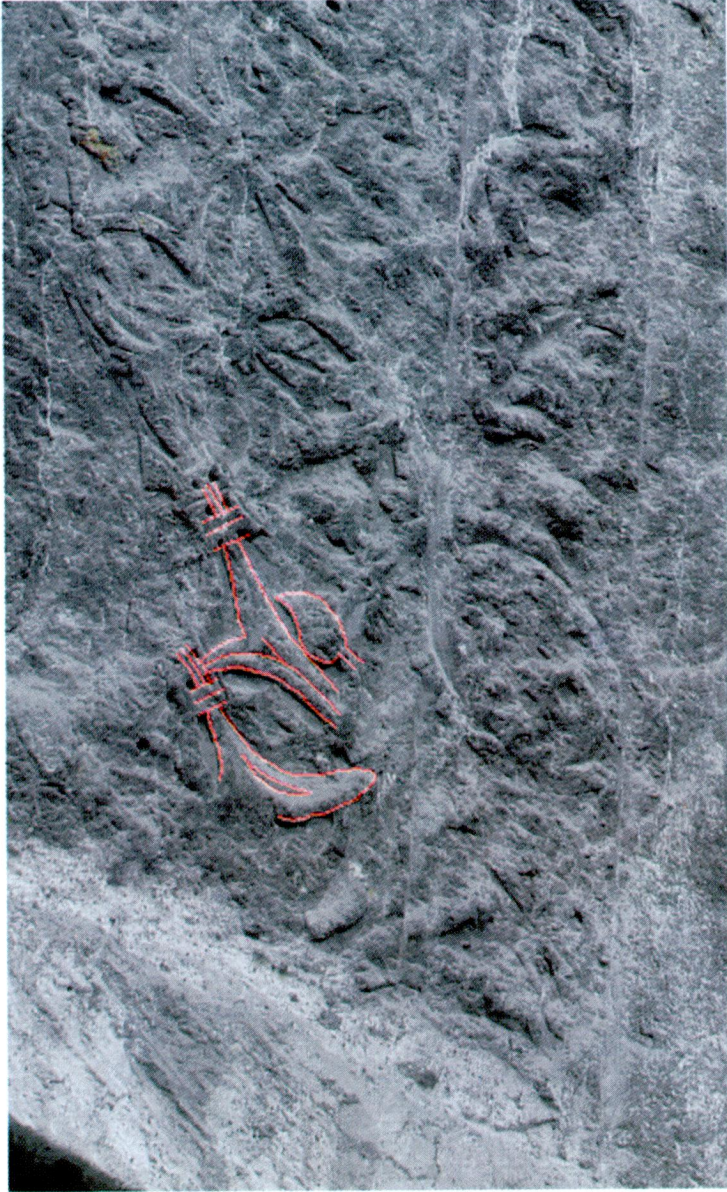
Resim 12. Kitabe levhasından "rumi" motifli bezeme detayı
