e-Journal of New World Sciences Academy  
2010, Volume: 5, Number: 3, Article Number: 4A0030

**TÜRKİYE'DE GELENEKSEL KIR KONUT YAPISININ 20. YÜZYILDAKİ DEĞİŞİMİNE  
YEŞİLOVA (BURDUR) ÖRNEĞİ**

**YEŞİLOVA (BURDUR) - AN EXAMPLE OF CHANGE IN THE TRADITIONAL RURAL  
HOUSE STRUCTURE IN TURKEY DURING THE 20<sup>TH</sup> CENTURY**

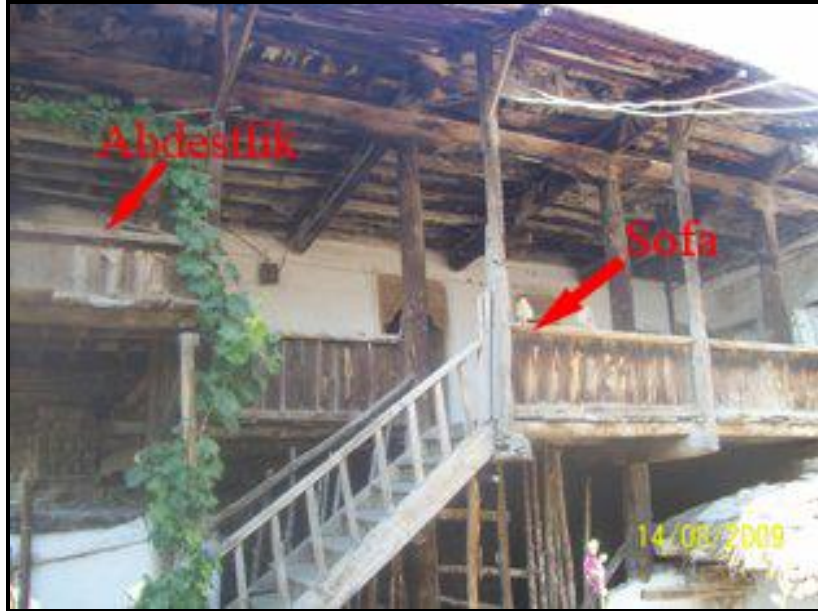
Foto 2. Eski tip konutlardan bir görünüş (Çaltepe köyü).  
(Photo 2. A picture of the old-style houses) (Çaltepe village)

Konutun ve aynı zamanda üst katın en önemli bölümlerinden biri halk arasında *tahtalık*, *yazlık* ya da *hayat* olarak adlandırılan dış sofadır<sup>13</sup> (Foto 2). Uzun ahşap bir merdivenle avluyla bağlantılı olan sofa, özellikle yaz mevsiminde aile bireylerinin ortak zaman geçirdiği, yemeğin yapıldığı, yendiği, çay ve kahve sohbetlerinin mekânıdır. Burası aynı zamanda, avludan sonra yabancıların karşılandığı ikinci yerdir. Genellikle dikdörtgen şeklinde olan sofanın, 2 veya 3 cephesi duvarsız, dolayısıyla açıktır. Mahremiyet anlayışı doğrultusunda yer yer bu cephelerin belli bölümleri ahşap paravanla kısmen kapatılmıştır.

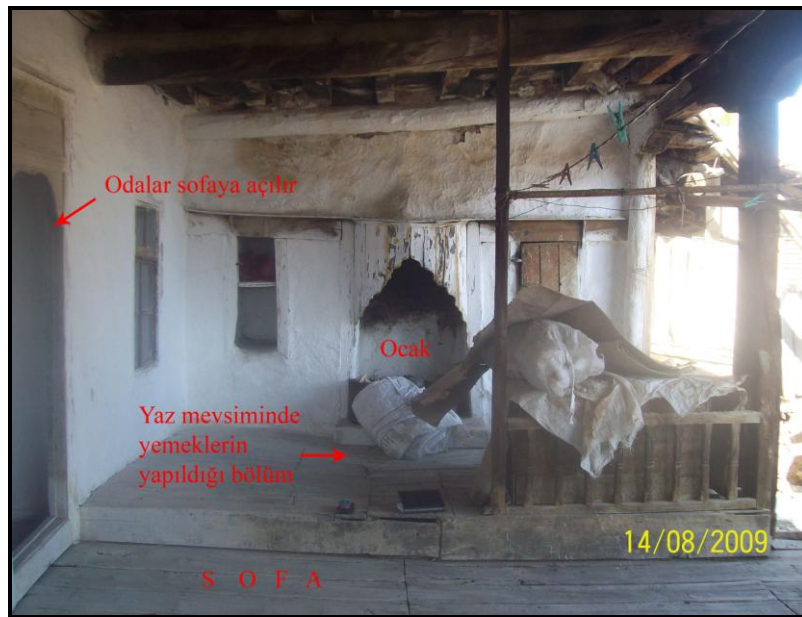
Foto 3. Eski tip konutlarda dış sofadaki mutfak işlevi gören bölüm.  
(Photo 3. The section that was used as a kitchen in the exterior  
hall of old-style houses)

Sofa, konutun büyüklüğüne bağlı olarak, basamaklarla sınırlandırılmış bölümlerden oluşabilir. Sofanın bir ucunda ekmek ya da yemeklerin yapıldığı ocak yer alır ki, burası sofanın orta bölümünden tek basamak daha yüksektir (Foto 2). Bu bölüm ağırlıklı olarak mutfak işlevini üstlenmiş, dolayısıyla kadınların çalıştığı alandır. Dikdörtgenin diğer ucunda, orta bölümden 3 ya da 4 basamak daha yüksekte aile bireylerinin oturduğu, sohbet ettiği bölüme geçilir. Bu bölüm geçmişte bir beye ya da nüfuzlu bir şahsa ait konutlarda, halkın istek ve sorunlarının dinlendiği kabul yeri olarak kullanılmıştır. Halka ait konutlarda ise oturlan yerdir. Burası avlu ve sokağı gören bir nokta olduğu kadar, yerleşmenin ve konutun konumuna bağlı olarak aynı zamanda araziyi kuş bakışı görebilen hâkim konumdadır. Bu iki bölüme göre daha aşağıda olan orta bölüm, merdivenin ve odaların açıldığı alandır. Diğerlerine göre daha geniş olan bu kesim, odalar, merdiven ve sofanın diğer bölümleri arasında tam anlamıyla bir bağlantı/geçiş yeridir.

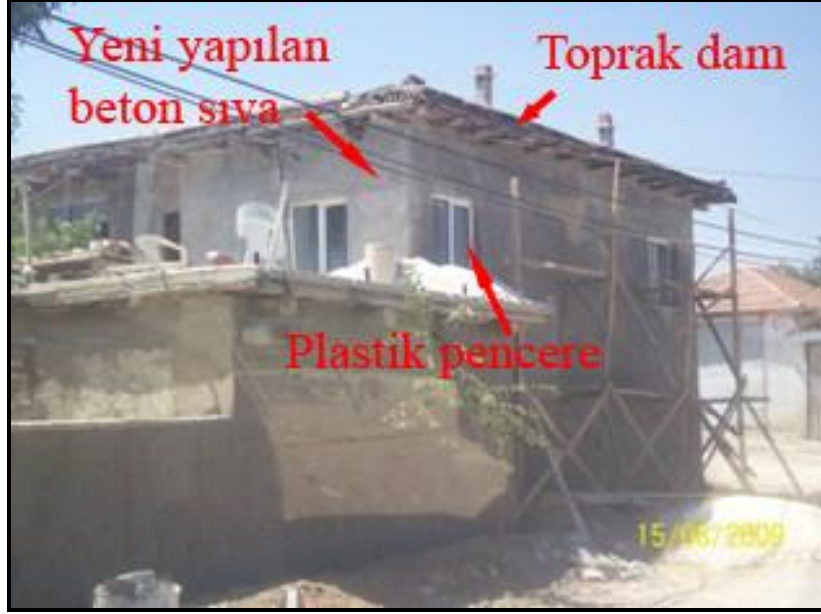
Foto 4. Günümüzde eski tip konutların bazıları modern malzemeler kullanılarak yeniden düzenlenmektedir (Harmanlı köyü).  
(Photo 4. Today some old-style houses are restored with modern materials) (Harmanlı village)

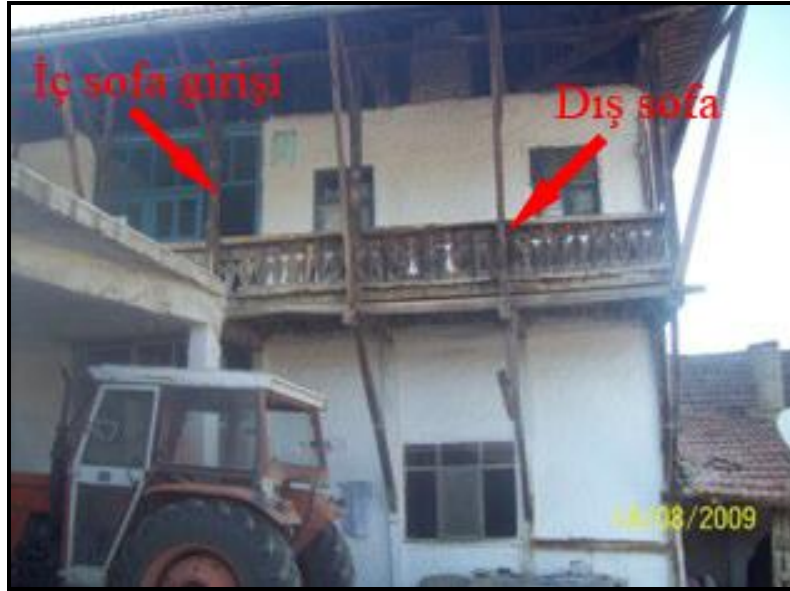
Foto 5. Geçiş tipi konutlardan bir görünüş (Çaltepe köyü).  
(Photo 5. A picture of the houses in transition period) (Çaltepe village)

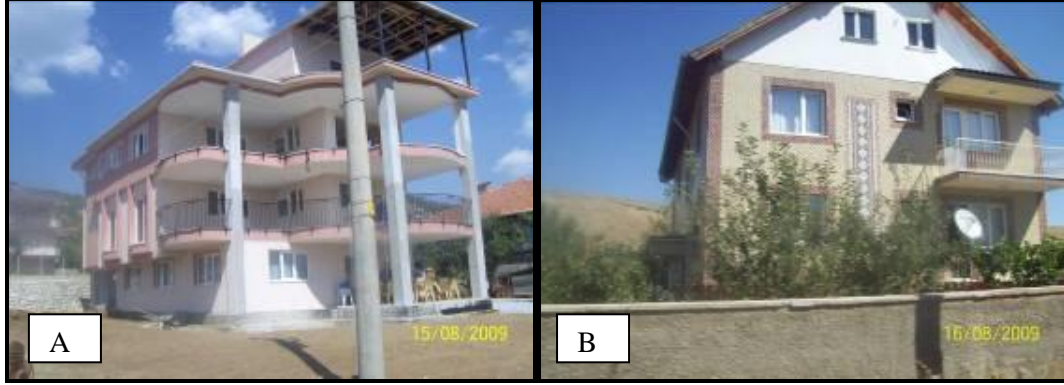
Foto 6. Avrupa'da çalışan işçilere ait konutlar (A Güney kasabası, B Salda kasabası).

(Photo 6. Houses belonging to the workers in Europe) (A Güney town, B Salda town)

özelliği de taşımazlar. Dolayısıyla bunlarda eklentileri görmek mümkün olmadığı gibi, birçoğu 3-4 katlı olup, çatı katı ve teras gibi bölümlere de sahiptirler (Foto 6). Bazılarında Avrupa ülkelerdeki konutlara ait çatı tiplerini dahi görmek mümkündür. Bu anlamda yöreye yabancı olan *beşik çatı* tipinin bu yolla geldiği söylenebilir (Foto 6, B).

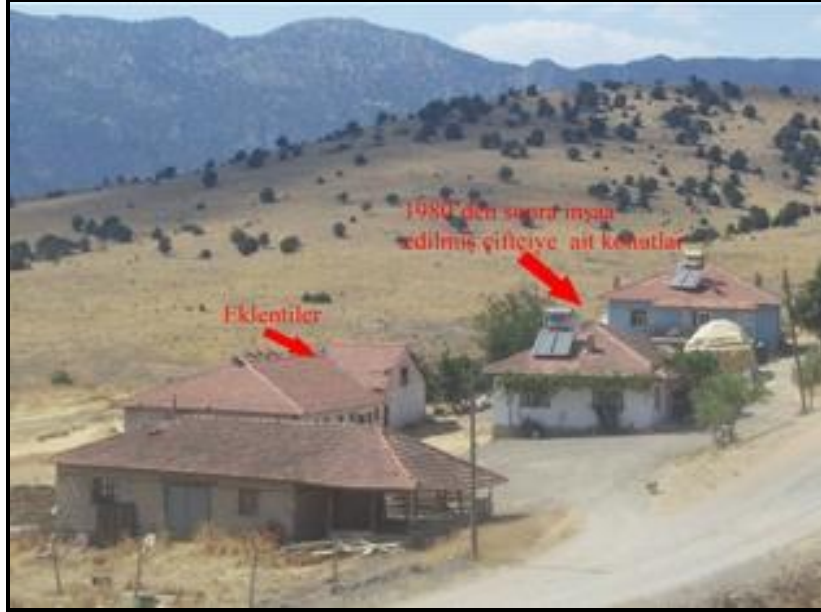
Foto 7. Geçimini tarım-hayvancılıkla sağlayan kesime ait konut ve eklentileri (Armut köyü).

(Photo 7. A house and its additions owned by people who make their living from agriculture and stockbreeding)

Bu konutların diğerlerinden farkı, daha az gösterişli ve yürütülen ekonomik faaliyetlere yönelik avlu peyzajına ve eklentilere sahip olmalarıdır (Foto 7). Yani kırsal yaşamın gereksinimleri az da olsa bu konutlara yansımıştır. Bu kesime ait konutlarda, malzeme, teknik ve plan açısından bir modernleşme hareketinin varlığı söz konusu olsa da, tarım ve hayvancılığa uygun eklentiler ve buna bağlı olarak ortaya çıkan bir avlu peyzajının varlığı da söz konusudur. Sonuç olarak 1980 sonrasında yörede inşa edilen konutlarda modernleşmenin etkilerini her yönüyle görmek mümkündür. Bu, aynı zamanda kültürel değişimin de bir göstergesi niteliğindedir.
