Orta Likya Bölgesinde Göynük Köte Mevkii'nde Bulunan Bizans Yerleşimi

Bülent İşler*

The Byzantine Settlement in the Village of Göynük-Köte in the Central Lycian Region

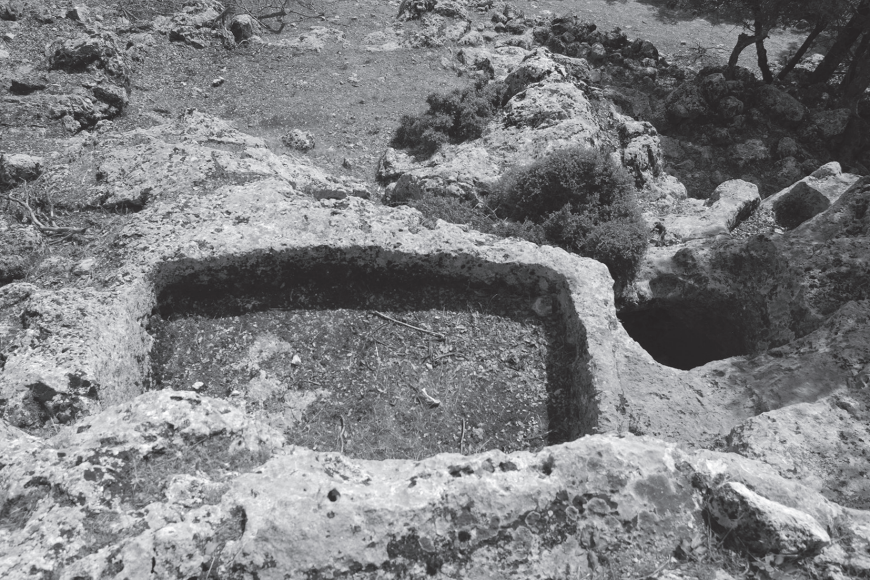
Levha 8. İşlik 1'in ezme teknesi ve biriktirme havuzunun üstten görünümü.

İşlik 1, kilisenin batısındaki yamaçta ana kayanın oyulmasıyla oluşturulmuş ezme teknesi ve biriktirme havuzundan oluşur (**Lev. 7-8**). Ezme teknesi 1.85x2.40 m. ölçülerinde kuzey-güney doğrultusunda dikdörtgen planlıdır. 0.40 m. derinliğindeki ezme teknesinin doğu kenarının ortasında 0.40 genişliğinde ve 0.40 derinliğinde baskı kolu yuvası yer alır. Ezme teknesinin batı kenarının üst kısmında küçük bir oyuk bulunur. Bu oyuk ahşap baskı kolunu dengede tutmak için yapılan düzeneğe ait olmalıdır. Ezme teknesinin kuzey yanında ve daha alt kotta 1 m. çapında 1.5 m. derinliğinde biriktirme havuzu bulunur. Biriktirme havuzu küçük bir delikle ezme teknesiyle bağlantılıdır. İşliğin batısında daha alt kotta, duvarla setlenerek oluşturulmuş küçük bir düzlük bulunur. Bu düzlük tarımsal ürünlerin toplandığı, işlendiği veya kurutulduğu harman yerleri olmalıdır. Harman yerinin kuzey ucunda, ana kayaya oyularak oluşturulmuş bir sarnıç bulunur. Sarnıcın ağız kısmı zeminde bir basamak kadar yükseltilmiş, birbirine paralel yerleştirilen iki taş blok arasındadır. Kayaların kenarlarında sarnıca doğru yönelen su toplama kanalları bulunmaktadır.
