ŞEYTAN KALESİ'NİN ANTİK DÖNEM BULUNTULARI

FINDS OF ANTIQUITY IN THE DEVIL'S FORTRESS

Sami PATACI*

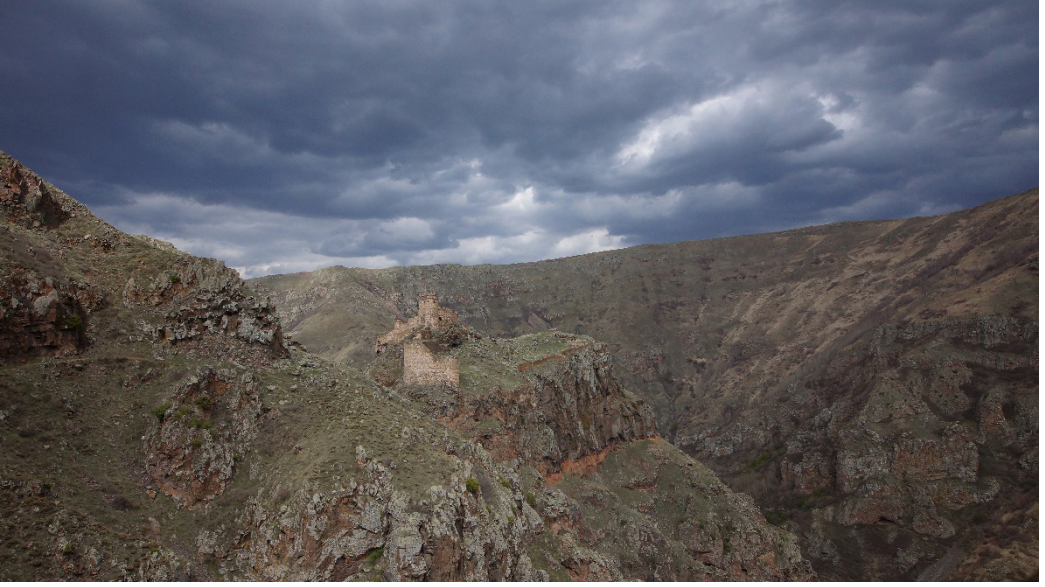
Resim 1. Şeytan Kalesi'nin güneyden görünümü.

Şeytan Kalesi, Karaçay Vadisi'nde, Karaçay'ın kuzey, güney ve doğu yönlerinden çevrelediği oldukça sarp ve kayalık bir yarımada üzerinde konumlandırılmıştır (**Resim 1-2**) (Sinclair, 1987, 429-430). Kalede ilk inceleme yapan araştırmacı Gürcü tarihçi E. Takaishvili'dir. Kale üzerine gözlemlerini 1903 yılında yayımlayan araştırmacının bu eseri, günümüze kadar yapılan yayınlar arasında halen referans alınabilecek bir çalışmadır (Takaishvili, 1903; Takaishvili, 1909). Topografik vaziyetin, kalenin savunulmasında çok büyük bir avantaj sağladığı açıktır (Ababay, 1987, 165). Burçlar, duvar örgüsü ve diğer mimari detaylar kalenin tipik bir Ortaçağ yapısı olduğunu gösterir.³

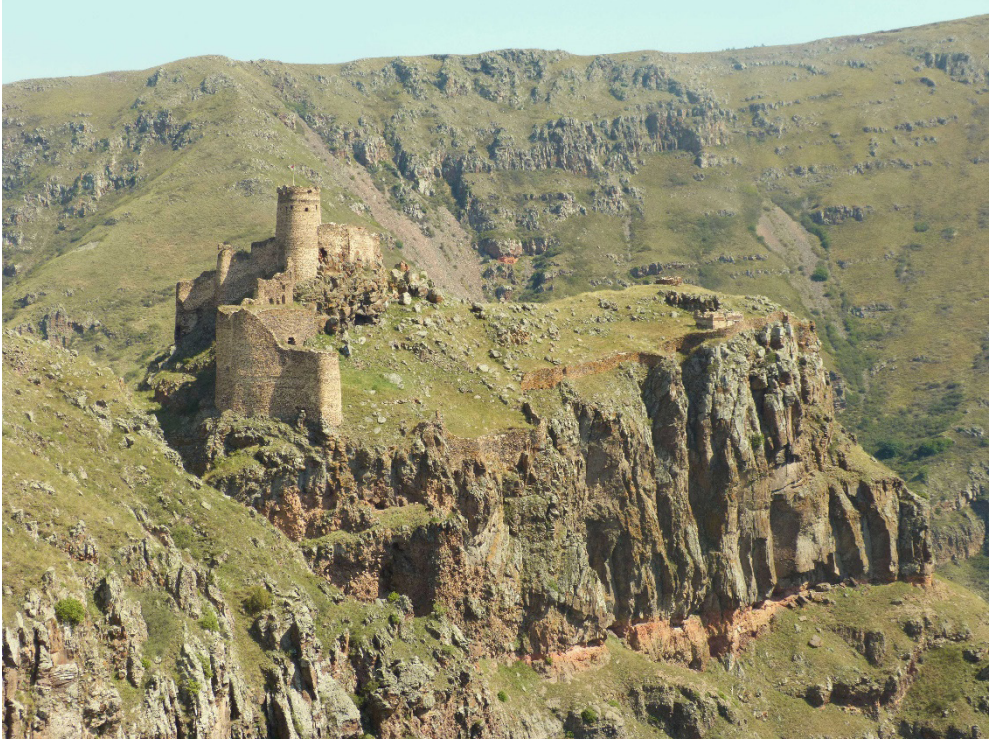
Resim 2. Şeytan Kalesi'nin güneyden görünümü.

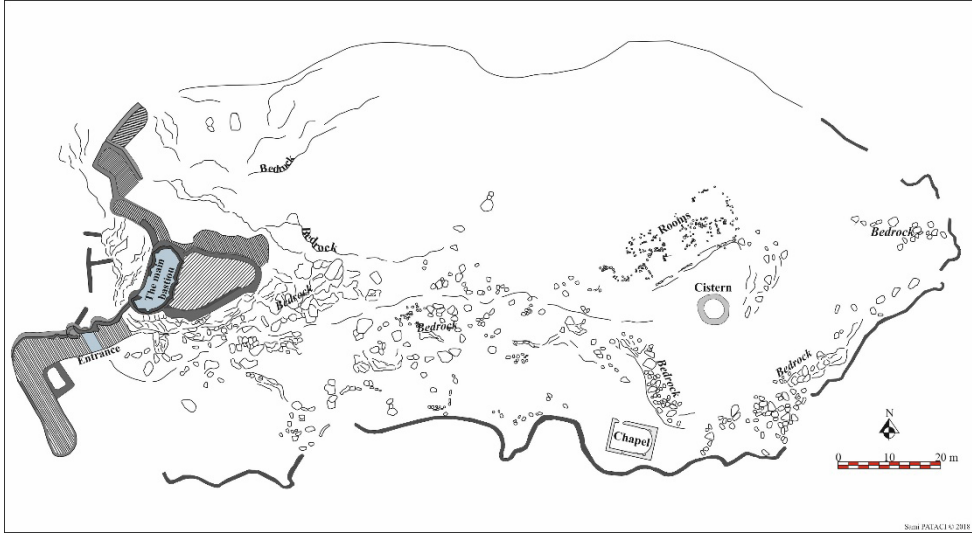
Çizim 1. Şeytan Kalesi planı.

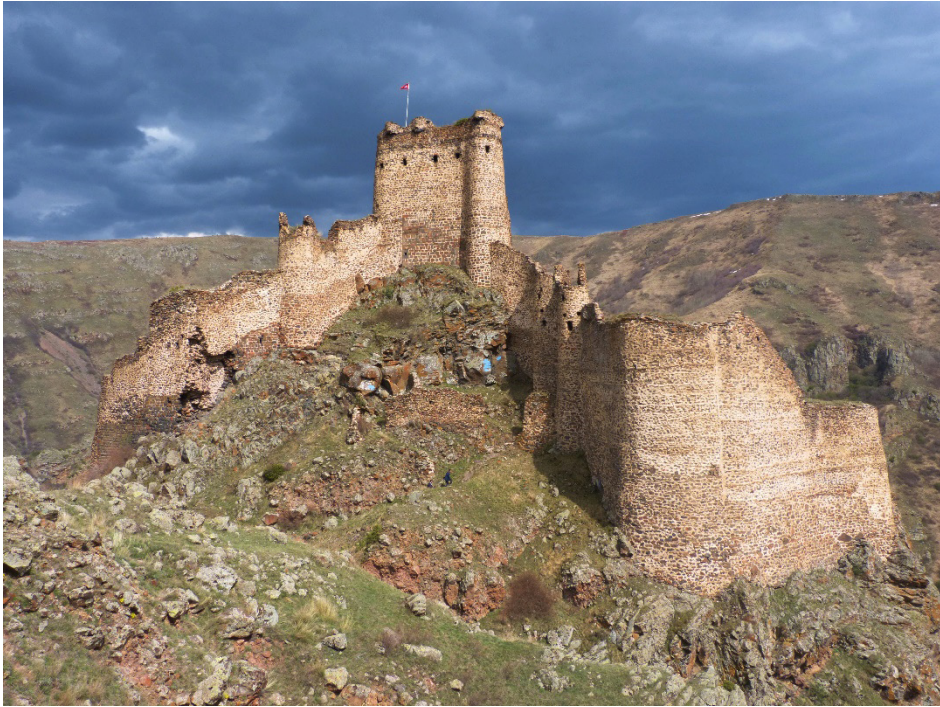
Resim 3. Şeytan Kalesi'nin güneybatıdan görünümü.

Şeytan Kalesi'nin ana burcu, merkezi bir şekilde arazinin batı kenarının zirvesine oturtulmuş ve bu merkezden iki kol halinde ayrılan kale duvar ve burçları yükseltinin sınırları boyunca ilerletilmiştir (**Resim 3-5**). Ana burcun üzerinde üçgen formda dışa doğru çıkıntı yapan tepe mazgalları sıralanmaktadır. Kalenin girişi, ana burcun güney kolunu oluşturan surdaki yarım yuvarlak planlı iki burç arasındadır. Bu girişte biri dış diğeri iç olmak üzere iki kapı yer alıyordu.

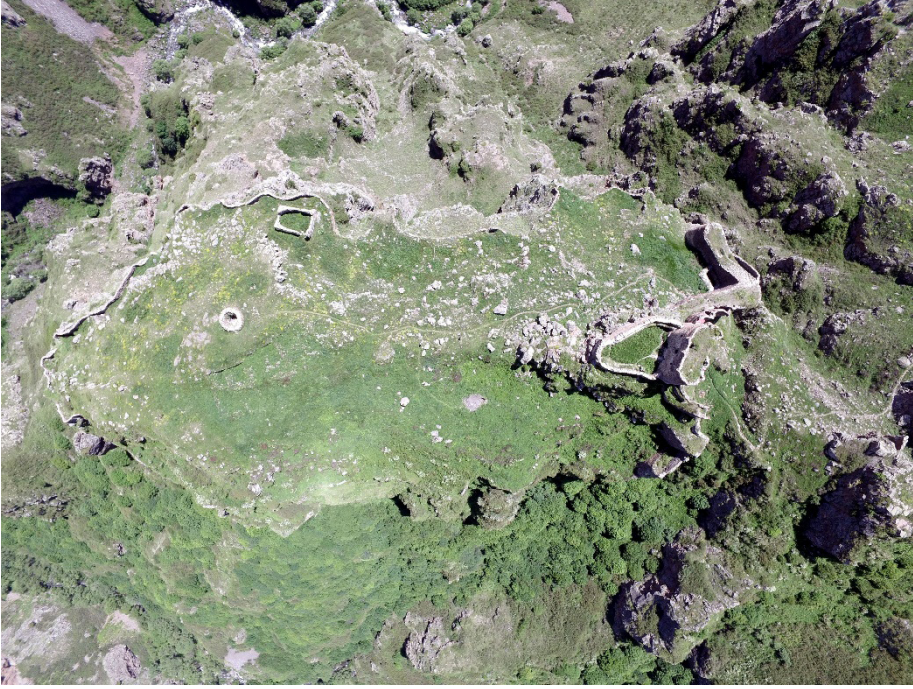
Resim 4. Şeytan Kalesi'nin havadan görünümü.

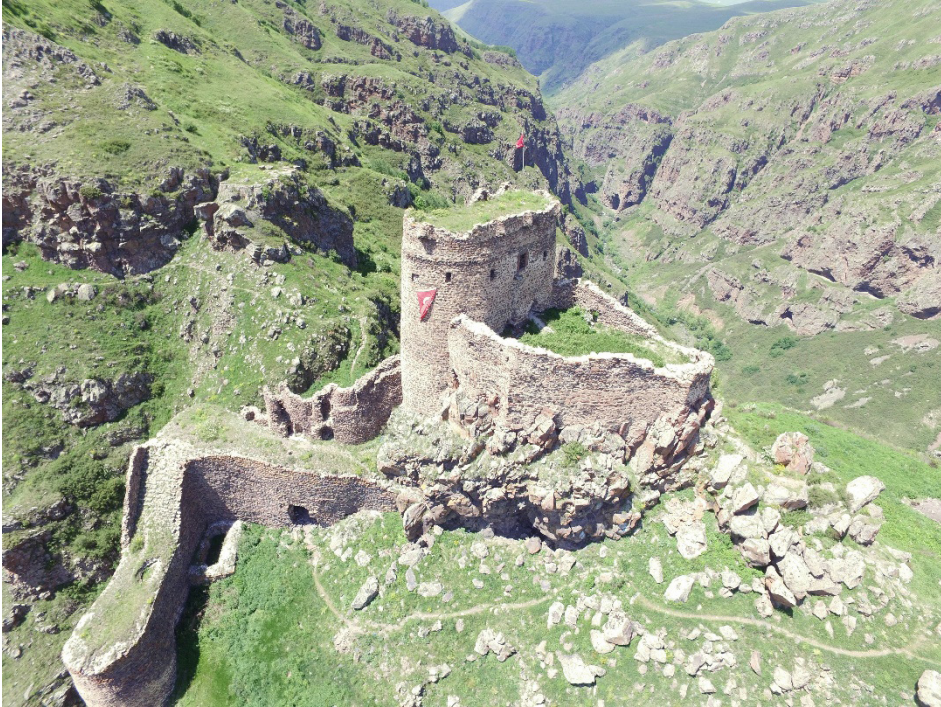
Resim 5. Şeytan Kalesi'nin batı bölümünün havadan görünümü.

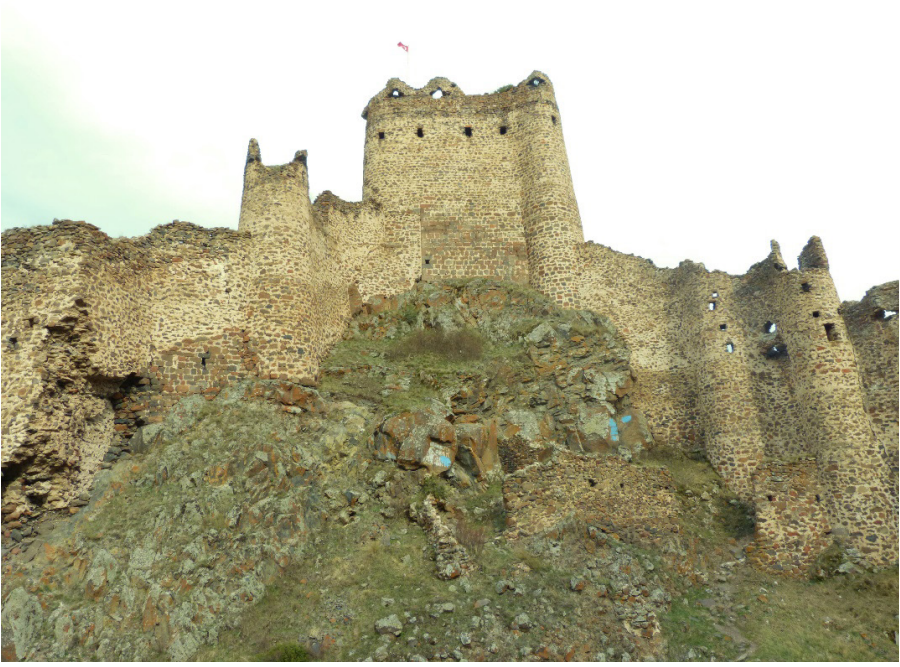
Resim 6. Şeytan Kalesi'ne girişin sağlandığı ana savunma alanı.

Şeytan Kalesi'nin en dikkat çekici noktası, batı kenardaki ana burcun ve beden duvarlarının arazinin doğal yapısı ile birlikte oluşturduğu, kalenin hemen dışındaki üçgen formlu alandır. Ortaçağ askeri mimarisinde bilinen bir savunma sistemi, burada iki burç arasındaki kale kapısının hemen dışına uygulanmıştır. Kapı önüne oldukça dar ve keskin açılı yani dirsekli bir koridor (giriş) inşa edilmiştir (**Resim 6**). Bu dirsekli koridora ait duvarların bir kısmı günümüzde halen korunmaktadır. Kale kapısının önüne bu duvarların örülmesinin nedeni, düşmanın kapıya bir

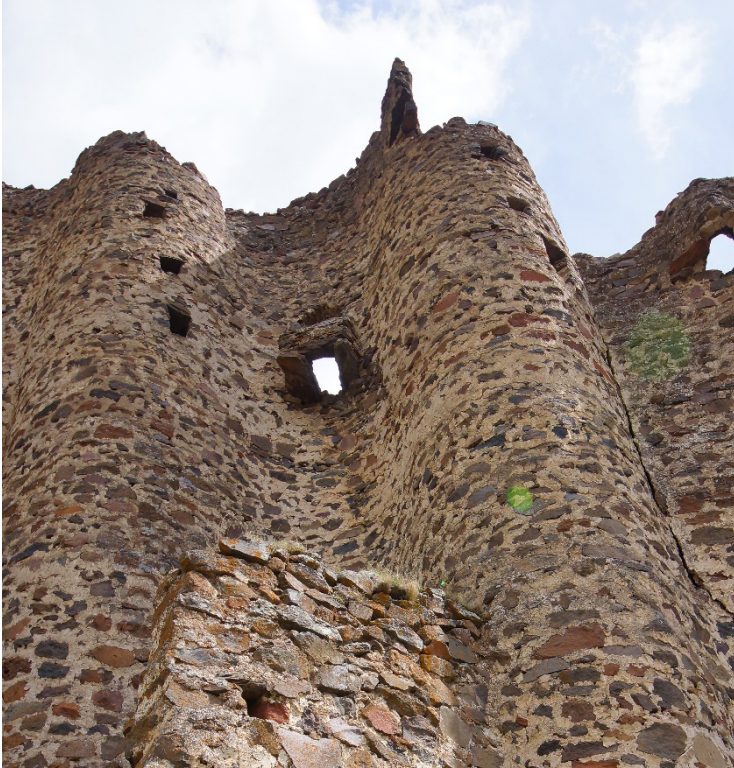
Resim 7. Şeytan Kalesi girişinin üzerindeki senkendaz.

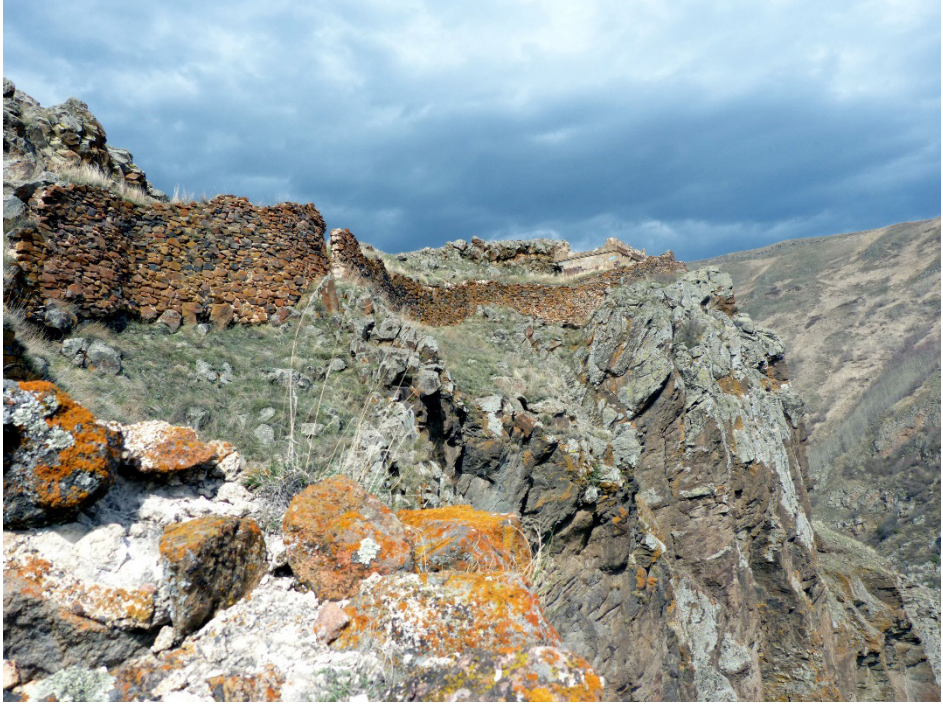
Resim 8. Şeytan Kalesi'nin güney suru.

Şeytan Kalesi duvarları Ortaçağ duvar örgücülüğü şartlarına göre sağlam tutulmaya çalışılmış; yerine göre büyük, orta ve küçük boyutlu taşlarla kireç harcı kullanılarak duvar örgüsü oluşturulmuştur. Kalenin duvarları incelendiğinde yer yer farklı tiplerde duvar örgüsü oluşturulduğu göze çarpmaktadır ki bu durum kalenin çeşitli evrelerde onarımdan geçtiği anlamına gelmektedir. Kalenin güney ve doğu kenarlarındaki surları, kuzeydeki sur sırasına oranla daha iyi korunmuştur (**Resim 8**).

Kalenin özellikle güney kenarı boyunca rahat bir şekilde gözlemlenebilen bu duvarın Ardahan'ın merkez ilçesindeki Kazan Kale'nin duvarları ile benzerlik gösterdiği kanaatindeyiz.

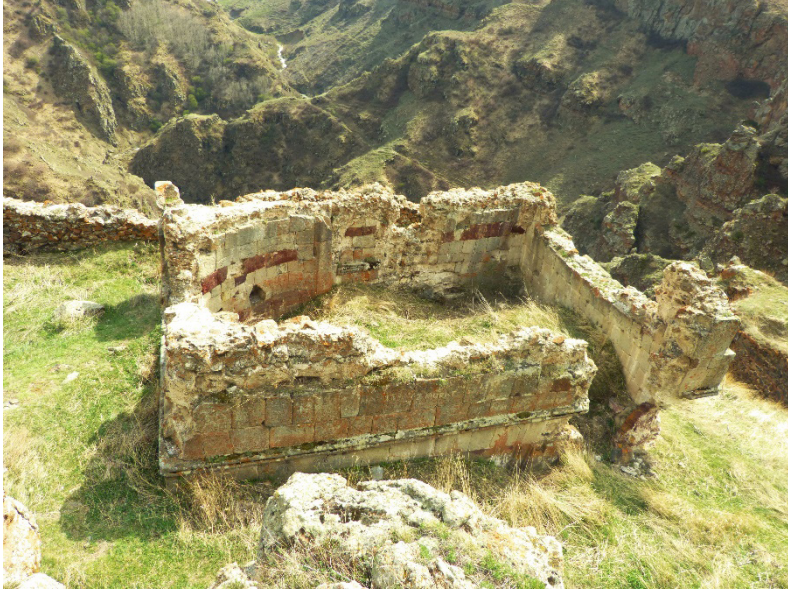
Resim 9. Şeytan Kalesi'ndeki şapelin kuzeyden görünümü.

Kale içerisinde ayrıca bir Ortaçağ şapeli (**Resim 9; Çizim 2**), bu şapelin 23 m kadar kuzeydoğusunda yer alan yuvarlak planlı bir su sarnıcı (**Resim 10**) ve ayrıca kalenin güneybatı sur duvarına bitişik inşa edilmiş ve muhtemelen depo işlevinde kullanılmış dikdörtgen planlı bir yapı bulunmaktadır. Bu yapılar dışında, su sarnıcının kuzey ve kuzeybatısında kalan alanda, temel seviyesinde gözlemlenebilen farklı yapılara ait kalıntılar vardır (**Resim 11**). Buradaki mimari kalıntıların işlevini anlayabilmek için arkeolojik bir kazı yapılması gerekir. 9,30 x 6,70 m boyutlarındaki şapel, Ardahan'daki diğer Ortaçağ şapelleri gibi dolgu duvar tekniğinde inşa edilmiştir. Doğu kısa kenarda içten yarım yuvarlak profil veren apsis, dıştan düz duvarla sınırlandırılmıştır. Bu tarz yapılarda duvar içi, harç ve moloz taşlar ile oluşturulmakta ancak duvar yüzeyleri düzgün kesme taşlarla örülmektedir. Bu uygulamanın çıkışı Geç Antik Dönem mimarlığı olup Gürcü ve Ermeni mimarlığında da kullanılmaktadır.

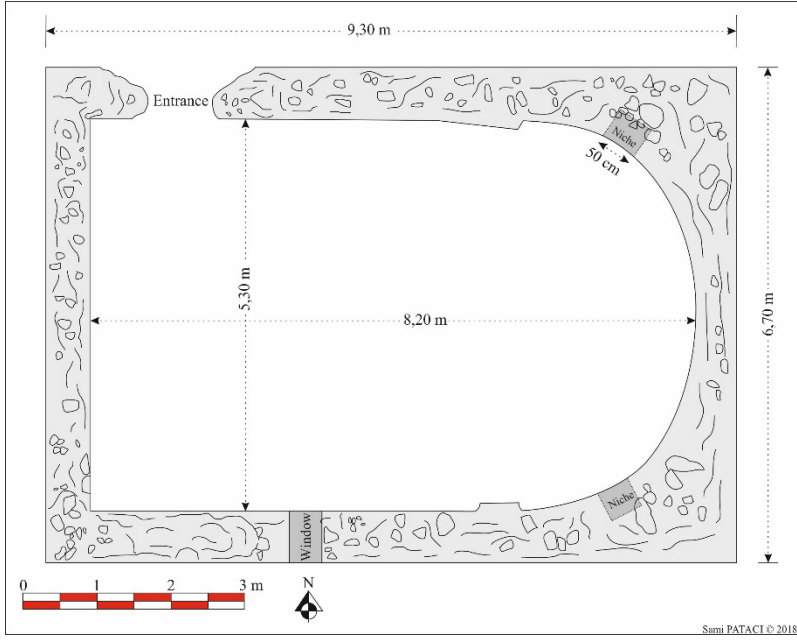
Çizim 2. Şeytan Kalesi şapelinin planı.

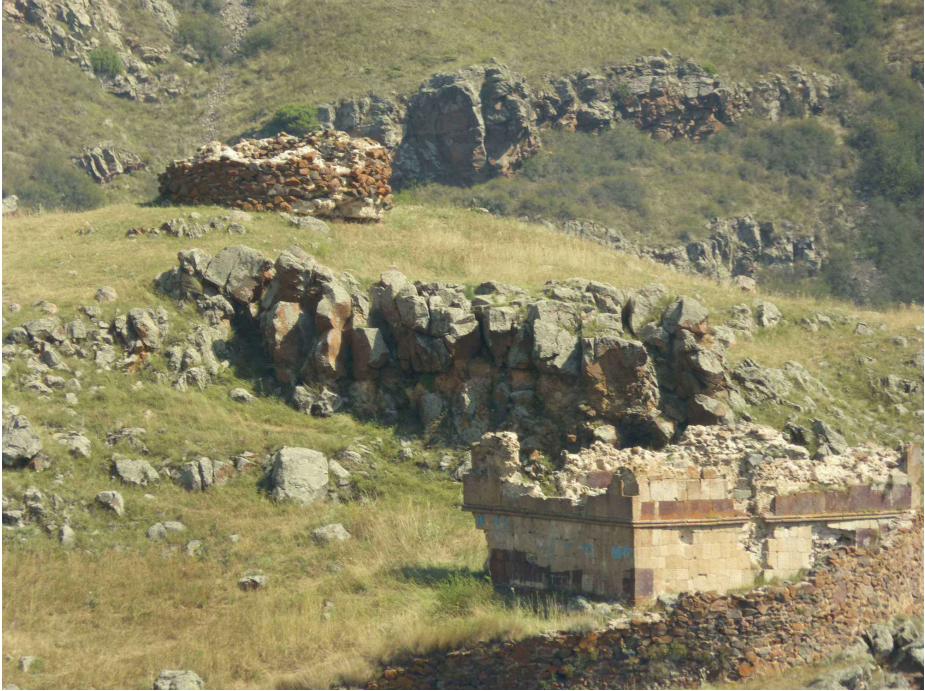
Resim 10. Şeytan Kalesi içerisindeki sarnıç ve şapel.

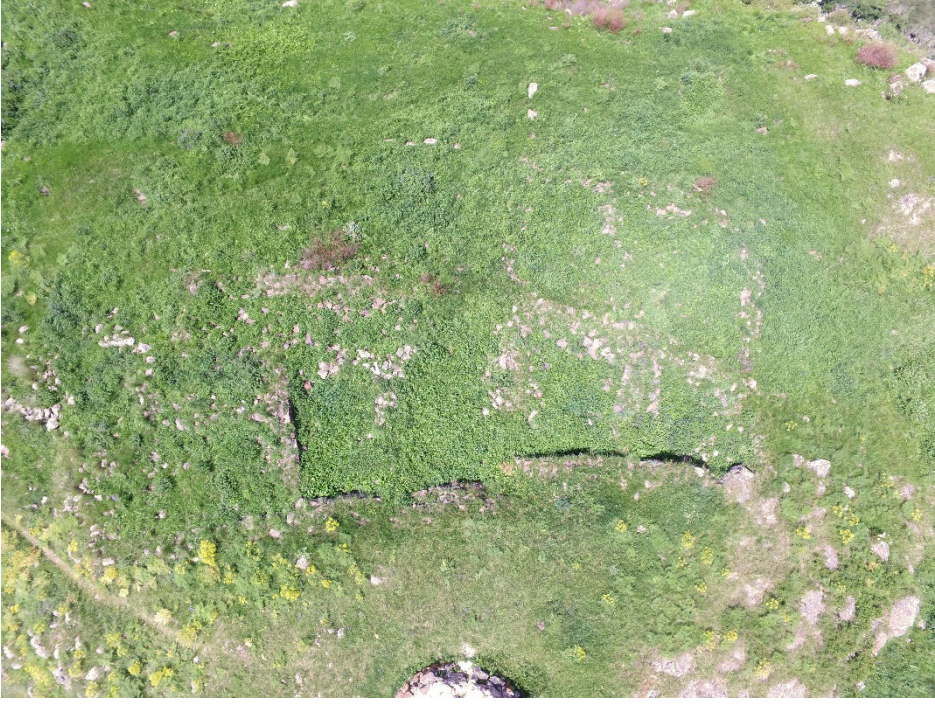
Resim 11. Şeytan Kalesi sarnıcının kuzeyindeki kalıntıların hava fotoğrafı.

Kaleye daha rahat ulaşılabilmesi için alt yapı çalışmaları ve restorasyon ve konservasyon faaliyetleri dışında elbette Şeytan Kalesi'nde arkeolojik bir kazısının yapılması gerekmektedir. Buradaki kaçak kazılar arkeolojik alanı tahrip etmektedir. Özellikle su sarnıcının kuzeyindeki ve doğusundaki daha alt seviyedeki alanlarda bir kazı yapılması olumlu olacaktır. Bu alanlarda arazi seviyesinde bazı kare ve dikdörtgen planlı yapılar araştırma ekibimizce tespit edilmiştir ve bu yapıların tarihi ve işlevi belli değildir. Kapsamlı bir çalışma kaleyi hangi kültürlerin hangi zaman dilimlerinde sırasıyla kullandığını kesin olarak belirleyebilecektir. Çözülmesi gereken bir diğer husus, toprak altında Ortaçağ öncesine dair bir mimari kalıntının olup olmadığıdır.

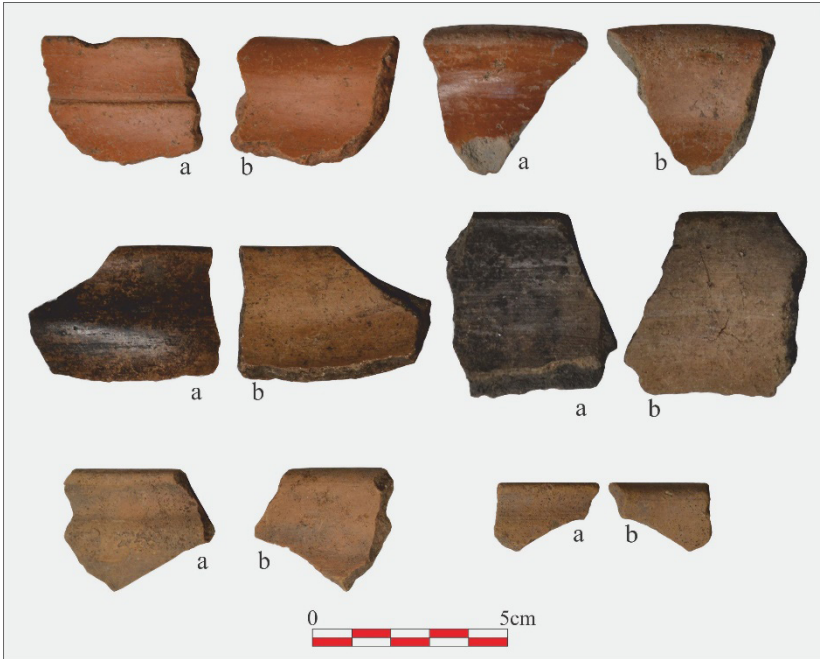
Resim 12. Şeytan Kalesi seramik buluntuları.

2017 yılı arkeolojik yüzey araştırmamız sırasında Şeytan Kalesi içerisinde arazi üzerinde gözlemlediğimiz çanak çömlekler genel olarak Ortaçağ'a aittir (Patacı ve Oral Patacı, 2019, 114-116). Bu örnekler 10.-13. yüzyıllar arasına tarihlenmelidir. Kalede iki kaçak kazı çukuru tespit edilmiştir. Bu kaçak kazı çukurlarından ilki, kale içerisinde, ana burcun 37 m kadar kuzeydoğusunda, yuvarlak planlı su sarnıcının ise 43 m kadar batısında tespit edilmiştir. Bu kaçak kazı çukurunun atım toprağı üzerinde gözlemlediğimiz çanak çömleklerden bazılarının İ.Ö. 5. yüzyıla (**Resim 12**), bir tanesinin ise İ.Ö. 4. yüzyıla, belki de bu yüzyılın sonlarına ait olduğu düşüncesindeyiz (**Resim 13**). Bu seramik parçası daha çok Batı Anadolu'da görmeye aşina olduğumuz ince cidarlı, siyah parlak firnisli ve birbirine paralel yatay yivlerle gövdesi bezeli Hellenistik Dönem seramiklerini anımsatmaktadır. Ardahan'da ve yakın çevresinde bu tipte seramiklere rastlanılmamaktadır. Diğer kaçak kazı çukuru, kalenin doğu surunun hemen iç kısmında, su sarnıcının 32-33 m kadar doğusundadır. Buradaki buluntular Ortaçağ seramiklerinden oluşmaktadır. Önceki yıllarda yapılmış bir araştırmadan, yine kale içerisinde Tunç Çağı çanak çömlekleri tespit edildiği bilinmektedir (Topaloğlu, 2006, 123-124). Çanak çömlek parçaları, Ortaçağ'a ait kale yapısından önce de burada bir aktivite olduğuna işaret etmektedir. Ancak böyle bir durumda dahi Şeytan Kalesi'nin inşasından önce aynı noktada bir savunma yapısının varlığını, şu an için, birkaç parça çanak çömlekten yola çıkarak kesin bir dille ileri süremeyiz. Bu konudaki asıl bakılması gereken arkeolojik veri, mimari buluntulardır. Arkeolojik alanın önceki dönemlerine ilişkin olası tespitler ancak bölgede yapılacak

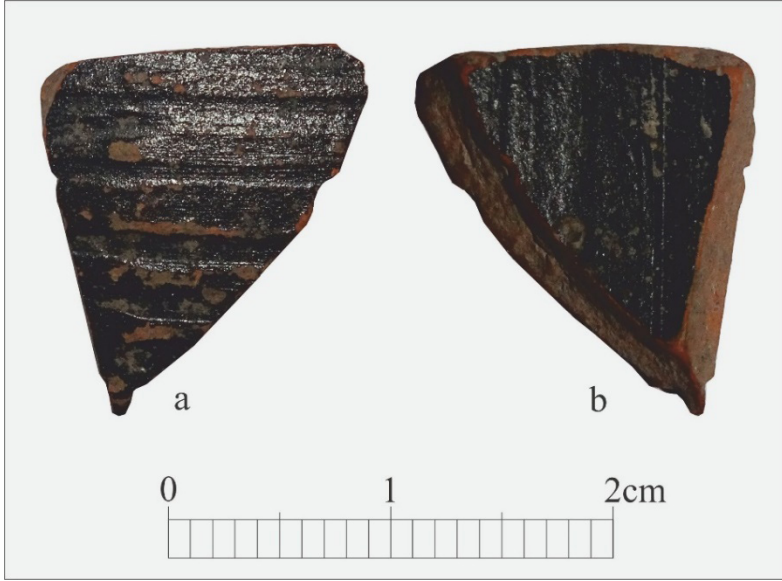
Resim 13. Şeytan Kalesi'nden İ.Ö. 4. yüzyıla ait olması gereken bir seramik parçası.

İ.Ö. 4. yüzyılın sonlarına ait olabileceğini düşündüğümüz ince cidarlı, siyah firnisli ve yiv bezemeli açık kap parçası (**Resim 13**) Doğu Anadolu'dan ziyade Batı Anadolu'da görülebilecek kapları bizlere anımsatmaktadır. Böylesi bir buluntu, Ardahan ve Kuzeydoğu Anadolu arkeolojisi adına oldukça ilginç olmalıdır. Görünen o ki, Şeytan Kalesi'nde arkeolojik bir kazı yapılması halinde, Ortaçağ adına doyurucu verileri elde edebilmenin dışında, belki de şaşırtıcı Antik Dönem buluntuları da ortaya çıkarılabilecektir. Ardahan ili 2013-2018 yüzey araştırmalarında doğrudan klasik arkeolojiyi ilgilendiren hiçbir arkeolojik buluntu tespit edilememiştir. Bu durum Kars, Ardahan ve Artvin gibi Transkafkasya sınırındaki illerimiz için gayet normaldir. Bölgenin arkeolojisi, Demir Çağı kültürleri adına ne tam olarak Transkafkasya arkeolojisi ile ne de Anadolu Arkeolojisi ile uyumlu olup daha çok yerel ve içe kapanık özellikler sergilemektedir. Özellikle Ardahan'da, Doğu Anadolu ve Transkafkasya ile paralellik gösteren tek dönem Tunç Çağıdır. Bir Erken Tunç Çağı kültürü olan Kura-Aras Kültürüne ait buluntu sayısı Ardahan'ın merkez ilçesinde oldukça fazladır. Onun dışında il genelinde Demir Çağı ve sonrasına ait veriler daha çok yerel karakterlidir; Hanak-Ortakent'te tespit edilmiş bir Urartu yazıtı dışında da Urartular ile ilgili doğrudan bir kalıntı ve buluntu yoktur. Bu yazıt ise Urartu'nun burada kültürel açıdan yayıldığını değil, bölgenin ürünlerinin krallıkça yağmalandığını ve bölge
