# MEŞHED-İ HÜDÂVENDİĞÂR'IN 1906 YILI TAMİRATI

### MURAD HUDÂVENDİĞÂR MARTYRDOM 1906 RESTORATION

### III. Hüdâvendigâr Meşhedliği 1906 Yılı Tamiratu

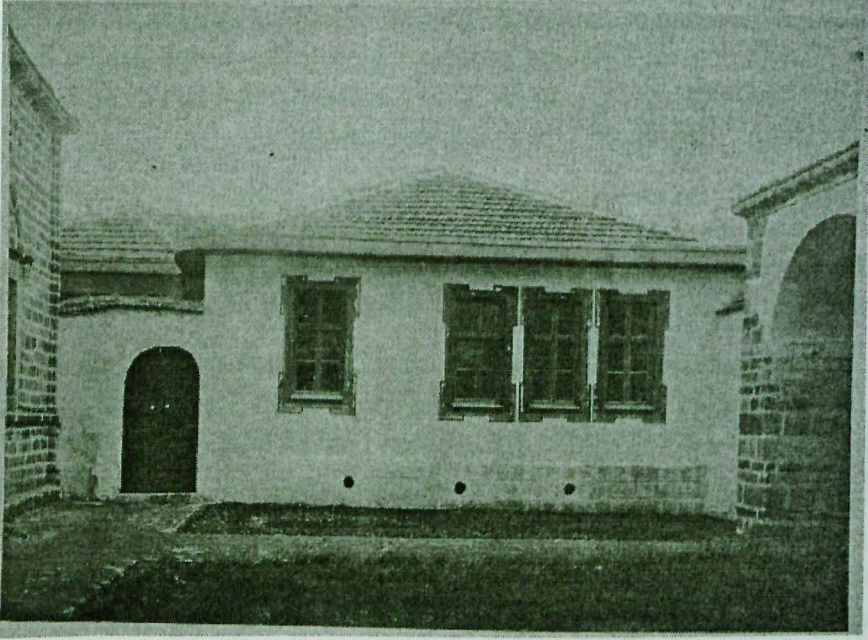
(Harem Dairesi ve Kemerli Avlu Giriş Kapısı. BOA, *TFR IA*, 33/3268)

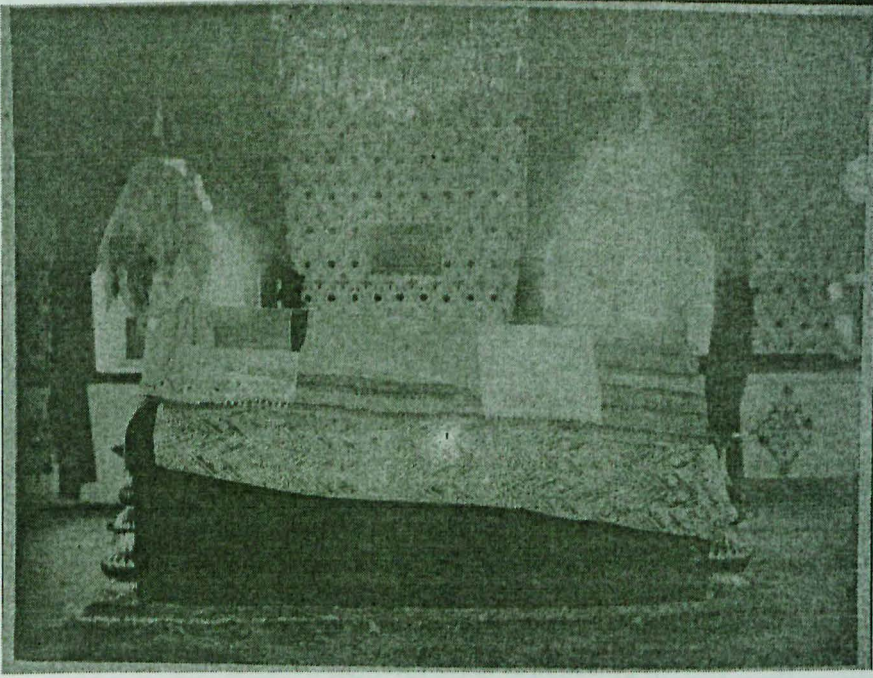
Yine 1906 yılı tamiratına ait fotoğraflarda Türbe içi tefrişatının çok güzel olduğu görülmektedir. Pencereler perdelerle tezyin edilmiş olup, sanduka üzerinde güzel bir kristal avize yer almaktadır. Duvarlar, fotoğraftan kesin olarak tespit edilemiş olsa da, büyük ihtimalle kalem işi ile bezelidir.

(Hüdâvendigâr Türbesi İçi ve Sanduka. BOA, *TFR JA*, 33/3268)

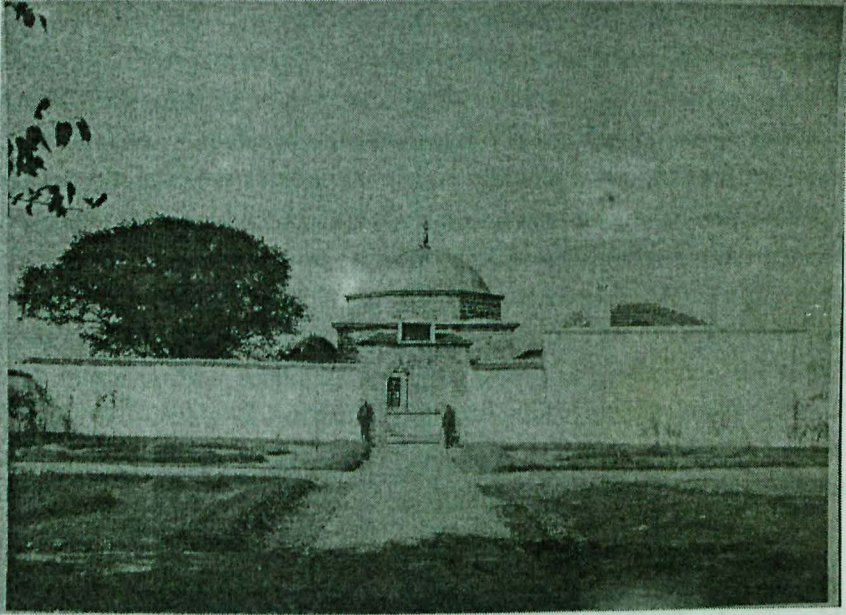
Selamlık avlusu, muntazam yolların birbirinden ayırdığı, iki hilalin kuşattığı bir yıldız şeklinde tasarlanan çiçek tarhları ile düzenlenmiş olup, bu üslubun meşhedlik için ideal bir bahçe düzenlemesi olduğu kanaatindeyim. Sultan Reşad'ın ziyaretine ait fotoğrafta diğer kısımları tahrip edilmiş halde bu çiçek tarhlarından bir bölümü göze çarpmaktadır. Sanıldığığının aksine bu çiçek tarhları da 1911 ziyaretinin değil, 1906 yılı bahçe düzenlemesinin bir ürünüdür.

(Hüdâvendigâr Türbesi Selamlık avlusu, çiçek tarhları ve iki avluyu birbirine bağlayan, üzerinde Abdülaziz Kitabesi bulunan kemerli kapı. BOA, *TFR IA*, 33/3268)

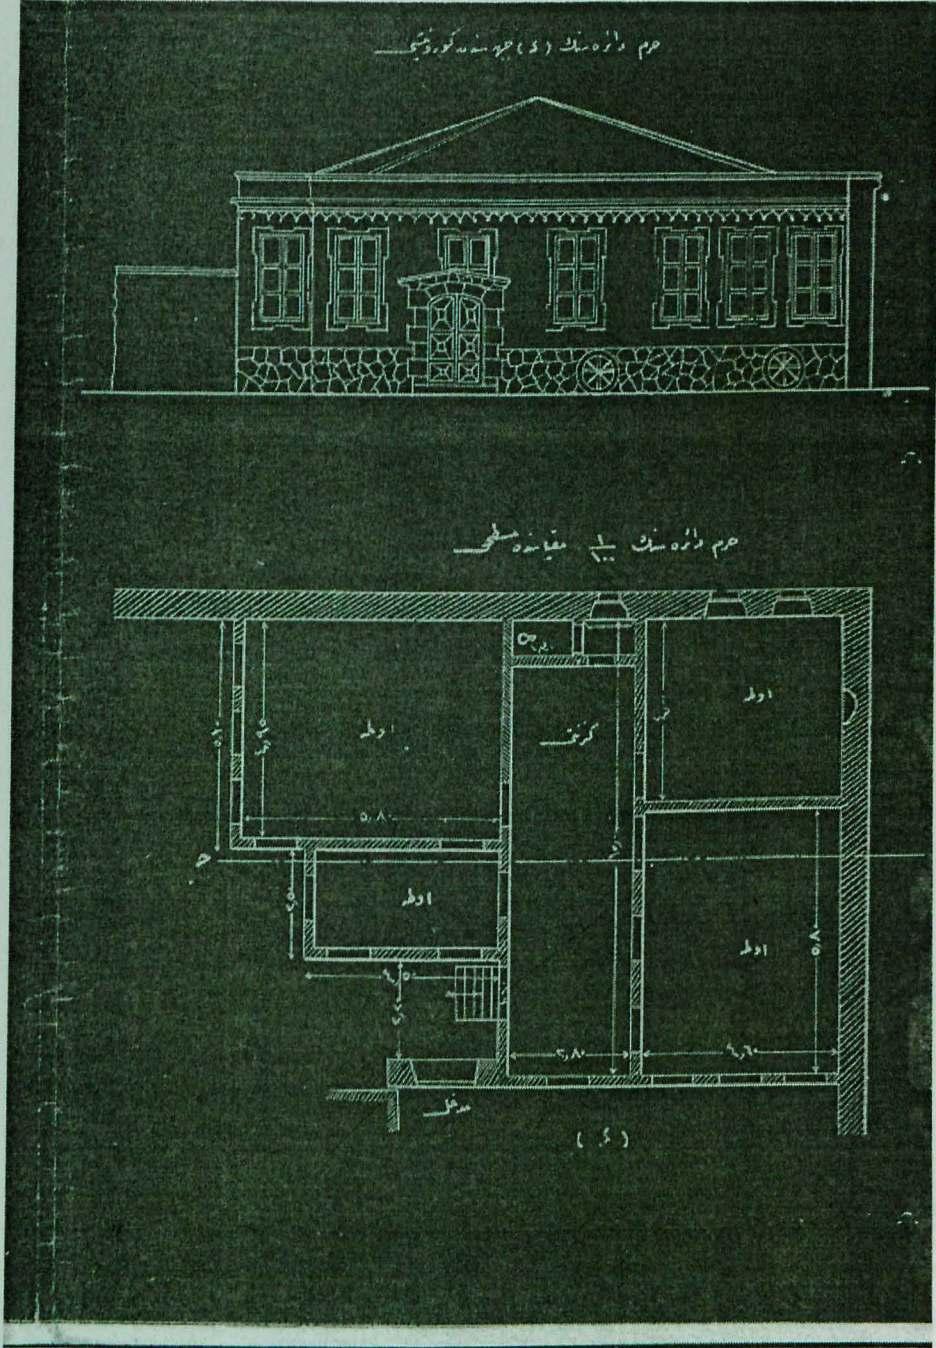
(1906 yılında yeniden yapılan Harem Dairesi'nin cepheden görüntüsü ve planı. BOA, TFR 1A, 33/3268)

Harem dairesi yaklaşık 20-25 derecelik eğime sahip, bir merkezden yükseltilmiş çatı ile örtülmesi planlanmış ve bunun için 1.80 metre uzunluğunda 20 x 20 cm eninde bir adet ahşap baba kullanılması gerektiği rayiç defterine kaydedilmiştir. Fakat fotoğraflardan çatının iki merkezden yükseltilerek inşa edildiği görülmektedir. Çatının inşasında 8 metre uzunluğunda 15 x 20 cm ölçülerinde 3 adet boylama kullanılmıştır.

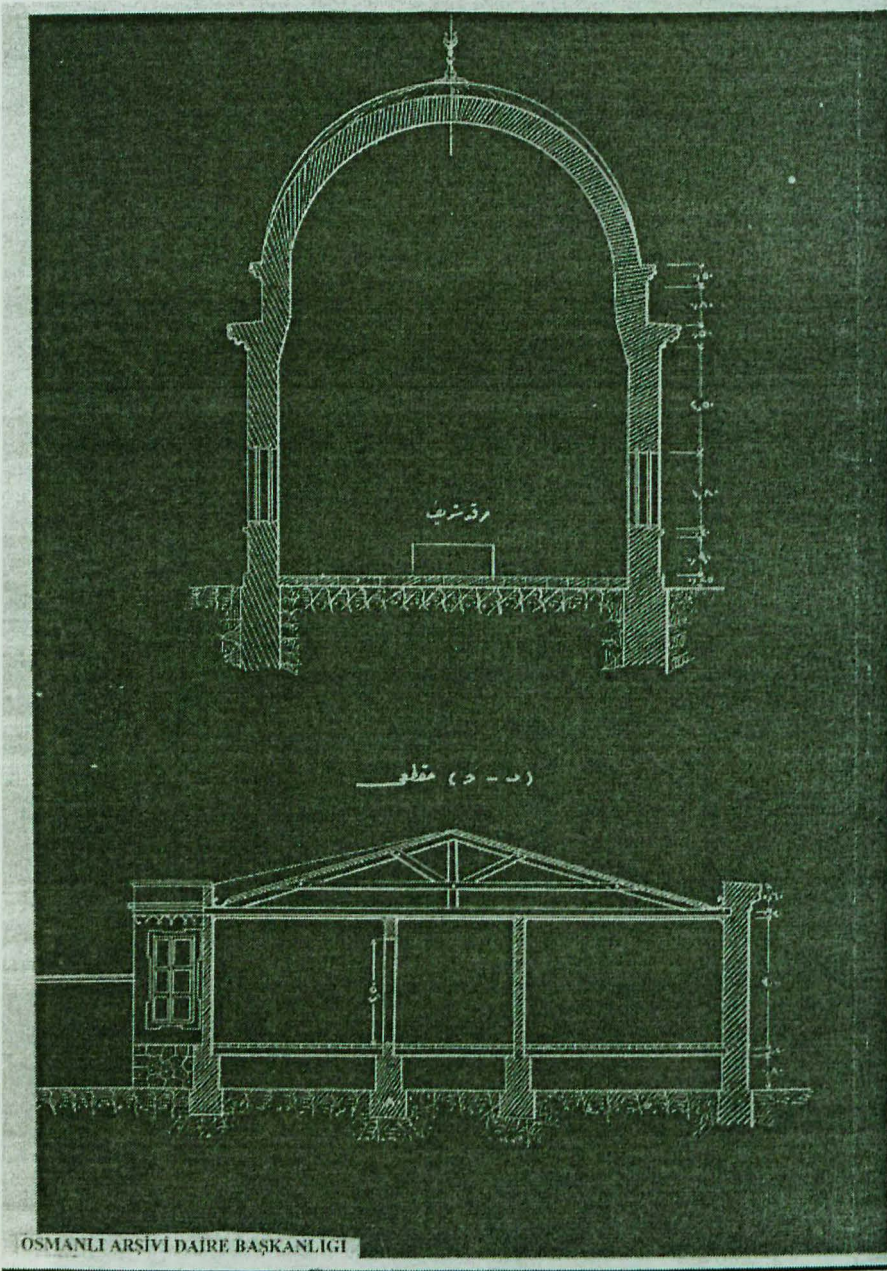
(Hüdâvendigâr Türbesi'nin ve 1906 Yılında Yeniden Yapılan Harem Dairesi'nin kesiti. BOA, TFR 1A, 33/3268)

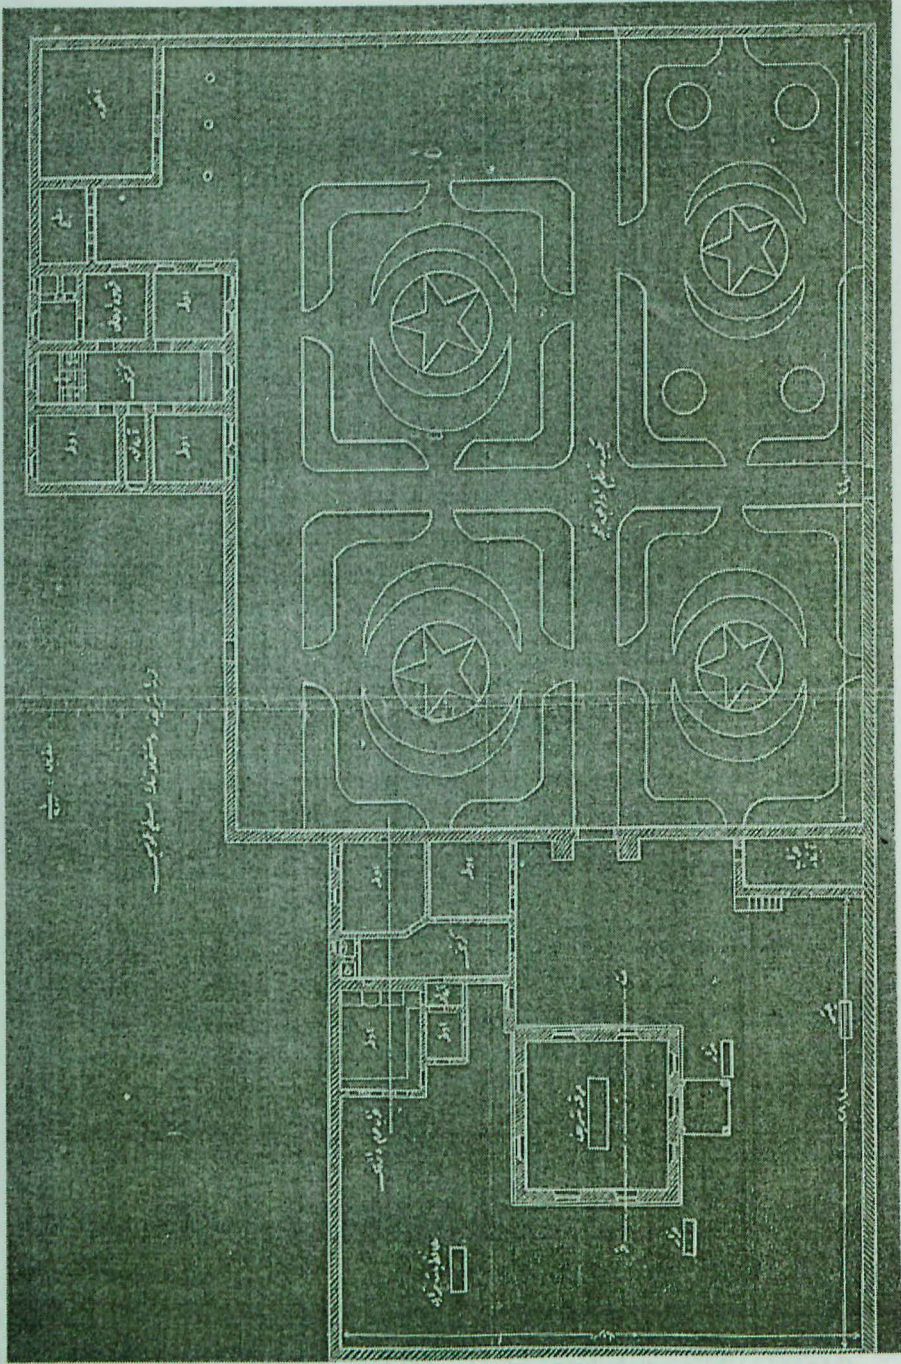
(Meşhed-i Hüdâvendigâr'ın 1906 yılı planı. BOA, *TFR IA*, 33/3268)

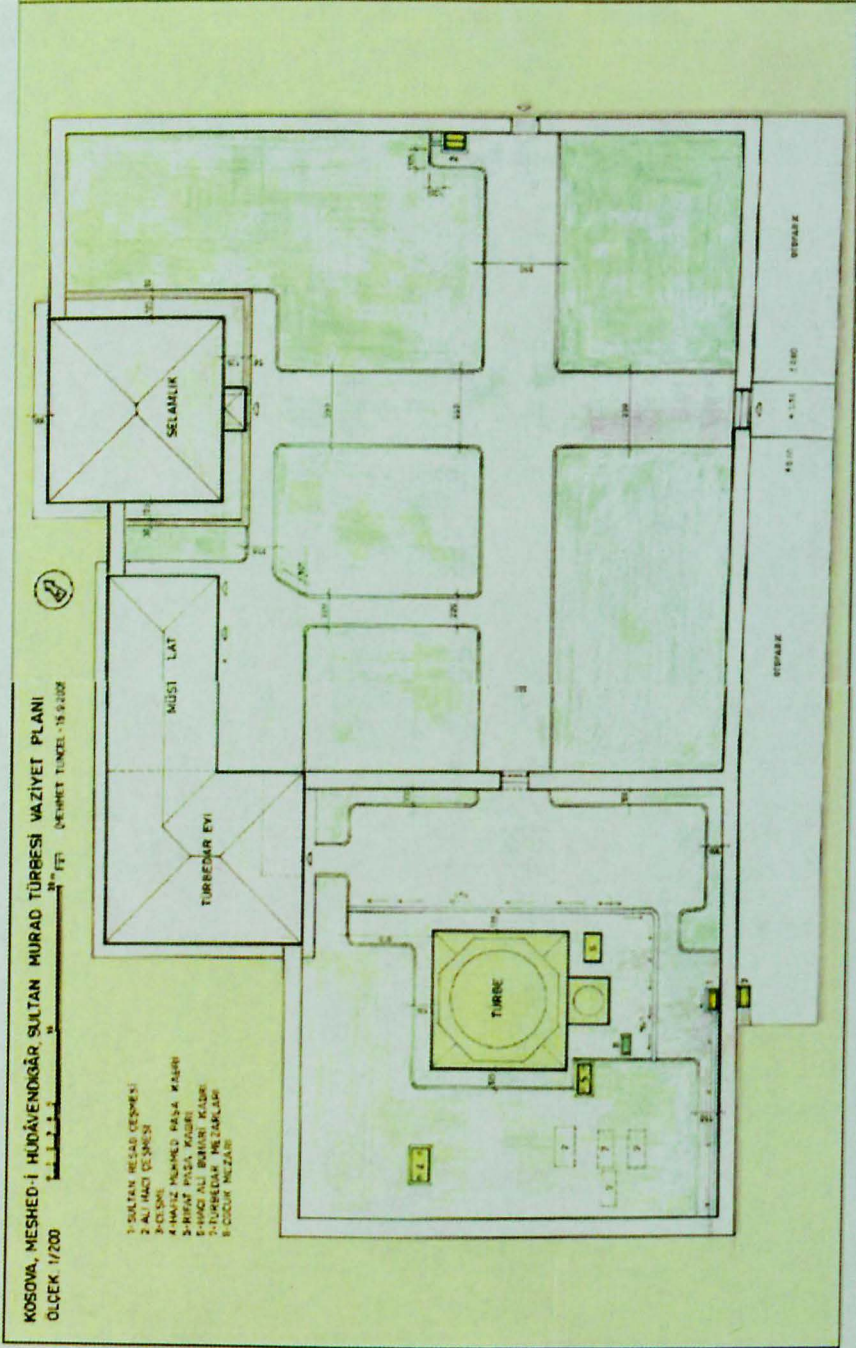
(Meshed-i Hüdâvendigâr 2005 yılı vaziyet planı. Mehmet Z. İbrahimgil ve Neval Konuk, *Kosova Sultan Murad Hüdâvendigâr Türbesi Restorasyonu*, Ankara, s. 26-27.)
