ARŞİV BELGELERİNE GÖRE BEYOĞLU'NDAKİ HÜSEYİN AĞA CAMİİ ÇEŞMESİ'NİN İNŞASI

THE CONSTRUCTION OF HÜSEYİN AĞA MOSQUE FOUNTAIN IN BEYOĞLU ACCORDING TO THE ARCHIVAL DOCUMENTS

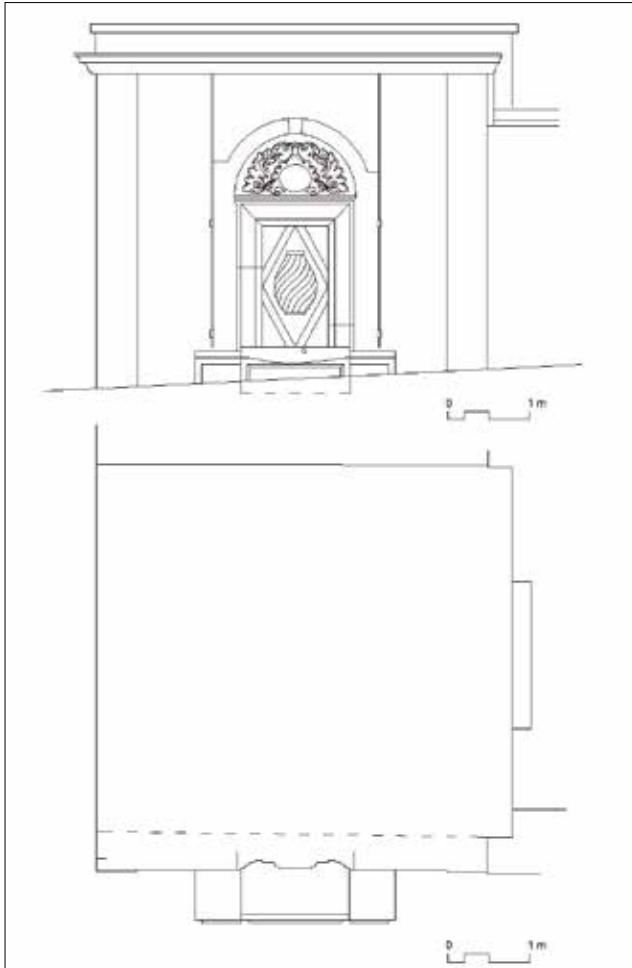
Şekil 1. Hüseyin Ağa Camii Çeşmesi'nin planı ve cephe çizimi (Çizim: Soner Şahin) / *Plan and facade drawing of Hüseyin Ağa Camii Fountain.*

(1)296(?)” (M. 1879/1880) tarihi seçilebilmektedir³. Orta alandaki bu madalyon formunun iki yanında simetrik bir şekilde yerleştirilmiş, kıvrık dallı akantus yapraklarına yer verilmiştir (Şek. 1).

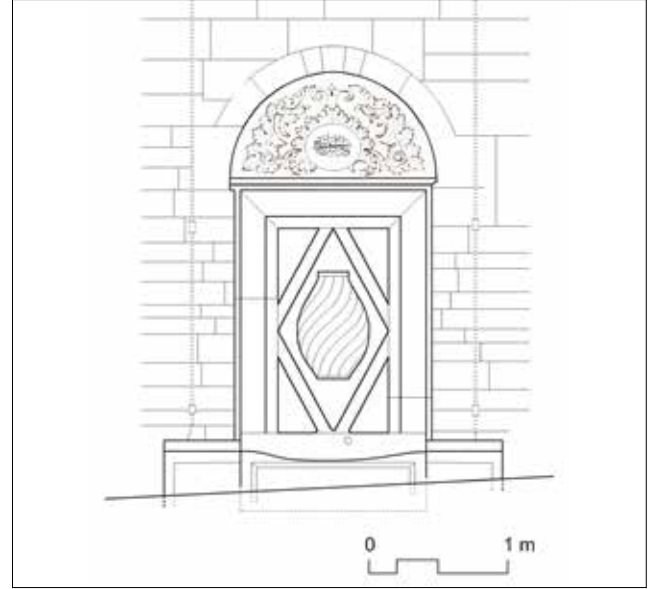
Şekil 2. Hüseyin Ağa Camii Çeşmesi'nin çizimi (Çizim: Soner Şahin) / *Drawing of Hüseyin Ağa Mosque Fountain.*

Çeşmenin iç bükey şekildeki silmelerle belirlenmiş dikdörtgen ayna taşının üzerinde, orta alanda baklava dilimi ve dört köşesinde üçgenlerin yer aldığı bir düzenleme mevcuttur. Baklava dilimi formunun ortasında ise kabartma şeklinde, üzerinde eğrisel çizgilerin yer aldığı bir küp/vazo formu vardır (Şek. 2). Su küpü tanımıyla örtüşebilecek kabartma küp/vazo biçimli bu süslemenin benzer bir örneği tespit edilememiştir⁴. Ön bölümü aşınmış olmakla birlikte çeşmenin teknesi/kurnası ve iki yanındaki oturma sekileri mevcuttur. Tek lüle yeri bulunan çeşmenin suyu akmamaktadır⁵. Çeşmenin orijinal lüle yerinin küp/vazo formunun hemen altında olduğu ve burasının kapatılarak daha aşağıya, çaprazla alındığı, yerinde yapılan incelemede tespit edilmiştir.

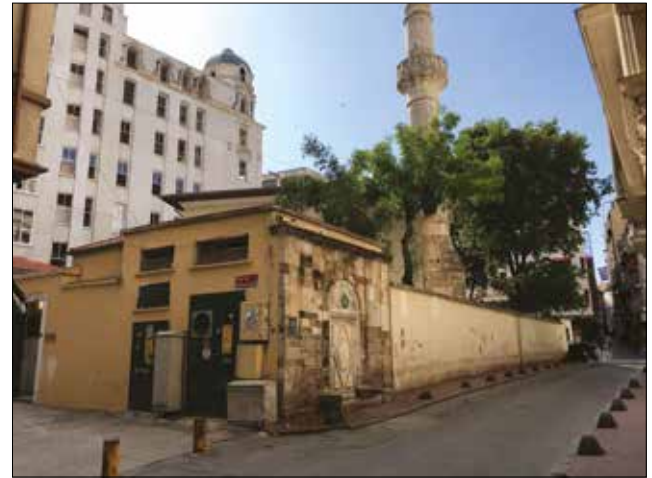
Fotoğraf 1. Hüseyin Ağa Camii Çeşmesi'nin konumu / *Location of Hüseyin Ağa Mosque Fountain.*

Çeşmenin depo yerinde, betonarme trafo binası bulunmaktadır (Bk. Foto. 1). Çeşme deposunun, Mahyacı Sokağı yönüne bakan kuzey cephesinde trafo giriş kapısı ve havalandırma sistemi, caminin avlusuna bakan güney duvarında da II. Mahmud tuğralı, sonradan yerleştirildiği anlaşılan kitabe yer almaktadır. Cami 1939 yılında kapsamlı bir onarım geçirmiş ve bu süreçte kuzey bahçe duvarı önündeki kargir depo binası ile abdestlik olduğu düşünülen yapılar yıkılmış, yerlerine betonarme olarak yenileri yapılmıştır (Tuncer ve Yılmaz 2014: 37). Dolayısıyla çeşmenin deposunun yerine inşa edilen ve trafo olarak kullanılan betonarme bina bu tarihte yapılmıştır. Daha önce avlu kapısı üzerinde olduğu ifade edilen kitabe de 1939 tarihli onarımda, bugünkü yerine, trafo binası güney duvarına yerleştirilmiş olmalıdır⁶.

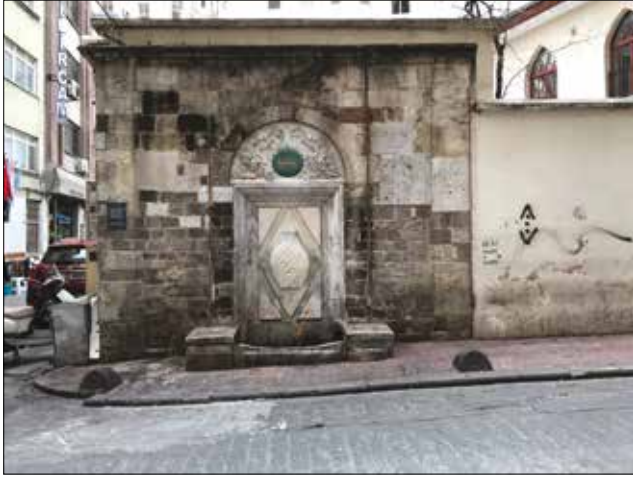
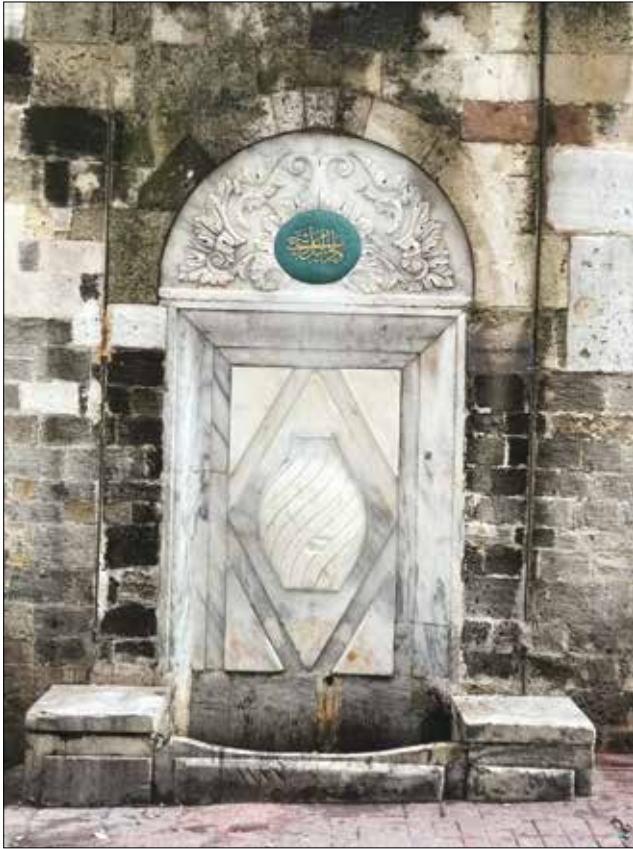
Tek yüzlü, depolu/hazneli duvar çeşmesi olan Hüseyin Ağa Camii Çeşmesi kesme taştan inşa edilmiştir (Foto. 2, 3). Taş örgülü, yarım daire kemer içindeki çeşme alınlığı, ayna taşı, kurnası ve oturma sekileri beyaz mermerdendir. Alınlıkta stilize, dilimli akantus

Fotoğraf 2. Hüseyin Ağa Camii Çeşmesi'nin konumu ve genel görünümü / Location and general view of Hüseyin Ağa Mosque Fountain.

Fotoğraf 3. Hüseyin Ağa Camii Çeşmesi / Hüseyin Ağa Mosque Fountain.

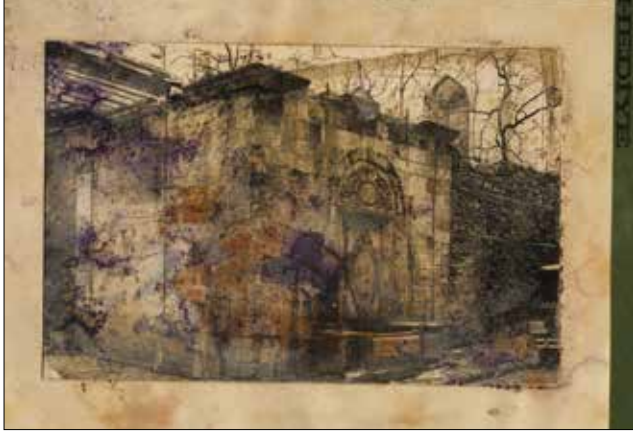
Çeşmenin, 1939 yılı öncesine ait olduğu anlaşılan fotoğrafında deposu görülebilmektedir (Foto. 4). Burada çeşmenin ön cephesiyle aynı saçak kotunda ve kesme taş malzemeli duvar örgüsü, yaklaşık ön cephe uzunluğunda, kuzey cephede de devam etmektedir.

Fotoğraf 4. Hüseyin Ağa Camii Çeşmesi'nin eski bir fotoğrafı (Kaynak: Encümen Arşivi, Dosya No: 310) / An old photo of Hüseyin Ağa Mosque Fountain.

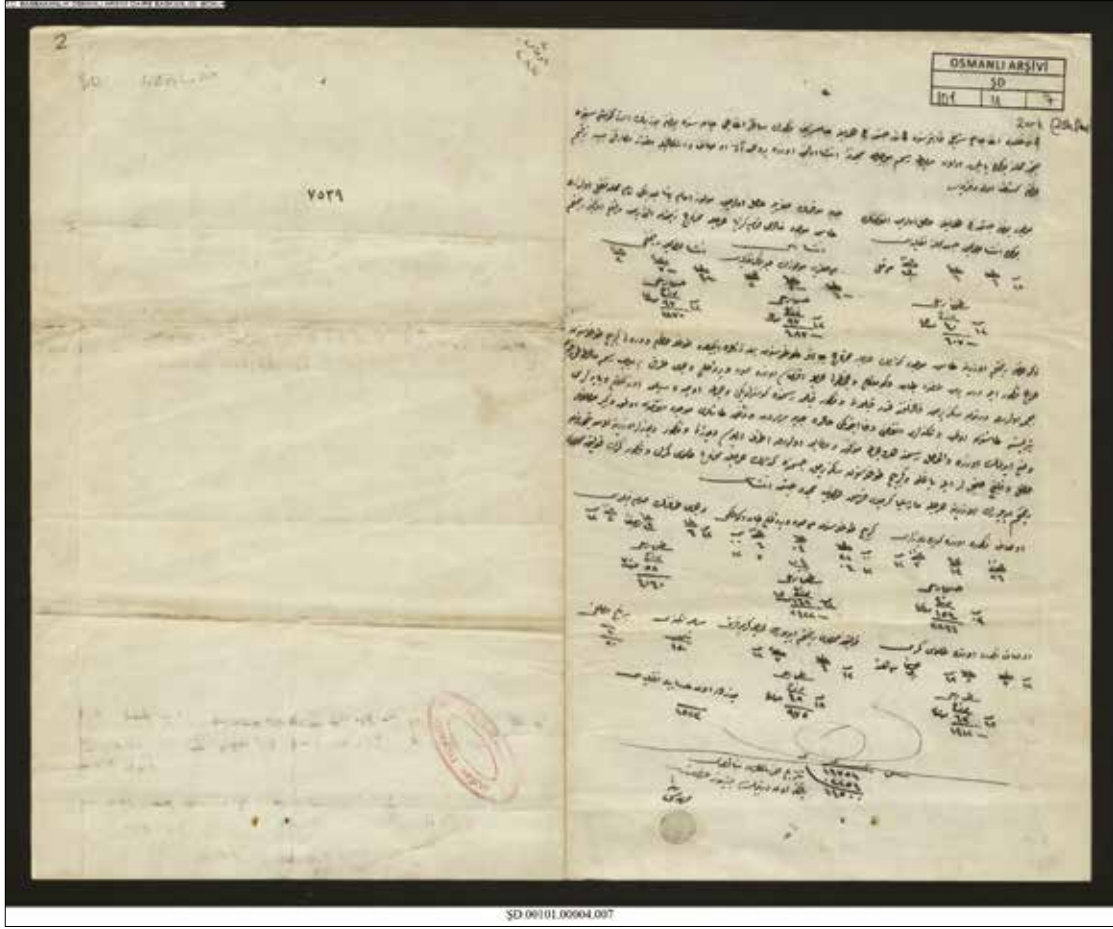
Fotoğraf 5. Hüseyin Ağa Camii Çeşmesi'nin keşf-i evvel defteri / The construction book of Hüseyin Ağa Mosque Fountain (Kaynak: BOA., ŞD. 101/4, 7).

inşası; Ma'a hafriye molozun çöplige nakliyesi 487, inşâ olınacak rıhtım 1170" olarak hesaplanmıştır. Tanımlanan rıhtım/alt zemin üzerine "taş-ı mevcut kezalik harcile memzûc çarşu tuğlasından beher zira'da iki sıra tuğla hatıllı ve derumi kerpiç tuğlasından harc-ı mezkûr ile dört parmak 'umkunda taş ve gömlekle harcile iktizası üzere siva ve perdahlı ve cebhe tarafı ber mucib-i resm Malta tomruğundan ... olarak dörtten sekiz parmak kalınlığına kadar kaplamalı ve mezkûr kaplama resminde gösterildiği vechile oyma ve siyah? avadanlıklılı ve pâyeleri Tirlişe taşından" olacak şekilde inşa edilecektir. Yanmış olan çeşmeye ait mevcut tekne enkazı yeterli gelmediği için çeşmenin teknesinin "cedid mermerden" yapılacağı, diğer taşlarının ise mevcut enkazdan olacağı "kebir musluklar vaz' idilmek üzere ve'l hasıl resmine her vechile muvafık ve mutabik olarak etraf-ı erbaası ve duvarlı mezkûr duvarlar üzerine lame timürinden hatıl ve kılinc hancerler ile bağlama ve kerpiç tuğlasından sekiz parmak cisminde kezalik harcile memzûc talos kemerli ve mezkûr kemerin koltuk mahalleri rıhtım eyliyerek üzerine harcile Marsilya kiremidi ferş olunub müceddeden çeşme inşâ" olunacağı; tanımlanan vasıf üzere duvarlar 3396; "kerpiç tuğlasından ma'a ve perdahlı taban ve gömlekle 2422 kuruş; Ve cebhe tarafının som kaplaması 4060, Evsâf-ı mezkûre üzerine

Talos kemeri 1916; koltuk mahalleri rıhtım eyleyerek harcile kiremidi ferş 975, Mermer Teknesi 150, Piriñ Musluğu 50, Yüzde on hesabı nakliyesi 1523" toplam 16.754 kuruş; "tenzili lazım gelen münâkasası: 2254" toplam "14.500 kuruş (145 Lira)" olarak hesaplanmıştır (Foto. 5).

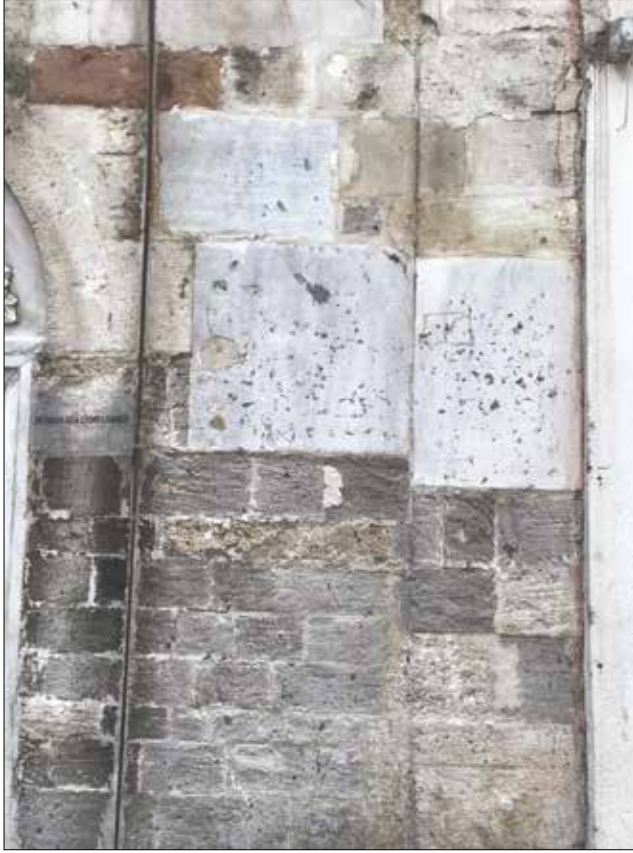
Keşf-i evvel defterine göre çeşmenin inşasında, daha önce yanmış olduğu belirtilen çeşmenin taşları kullanılacaktır. Bugünkü çeşmenin duvar örgüsü üzerinde, çeşme nişinin sağ tarafında, üç parça mermer dikkati çekmektedir. Bunlardan biri üzerinde musluk yeri de görülebilmektedir ki bu yanık çeşmenin ayna taşına ait olmalıdır (Foto. 6). Evkaf-ı Hümâyün tarafından yaptırıldığı anlaşılan bu ilk keşifte, yanık çeşmeye ait tekne enkazının yeterli gelmediği, dolayısıyla teknenin yeni mermerden olacağı; iki yanında bulunan oturma sekilerinin taşlarının ise mevcut enkazdan yapılacağı ifade edilmiştir. Yerinde incelendiğinde, mevcut çeşmenin oturma sekilerinde kullanılan taşların bir bütünlük göstermediği görülebilmektedir. Bu durum, belgedeki ifadeyi destekler mahiyettedir⁹.

Fotoğraf 6. Hüseyin Ağa Camii Çeşmesi'nin cephesindeki, yanmış olan çeşmeye ait mermer malzeme / Marble material of the burnt fountain on the facade of Hüseyin Ağa Mosque Fountain (Yazıcı Metin 2019).

Keşf-i evvel defterinde tanımlanan, yanmış olan çeşmeye ait taş malzeme, bugün mevcut olan çeşme duvar örgüsünde görülebilmektedir (Foto. 6).

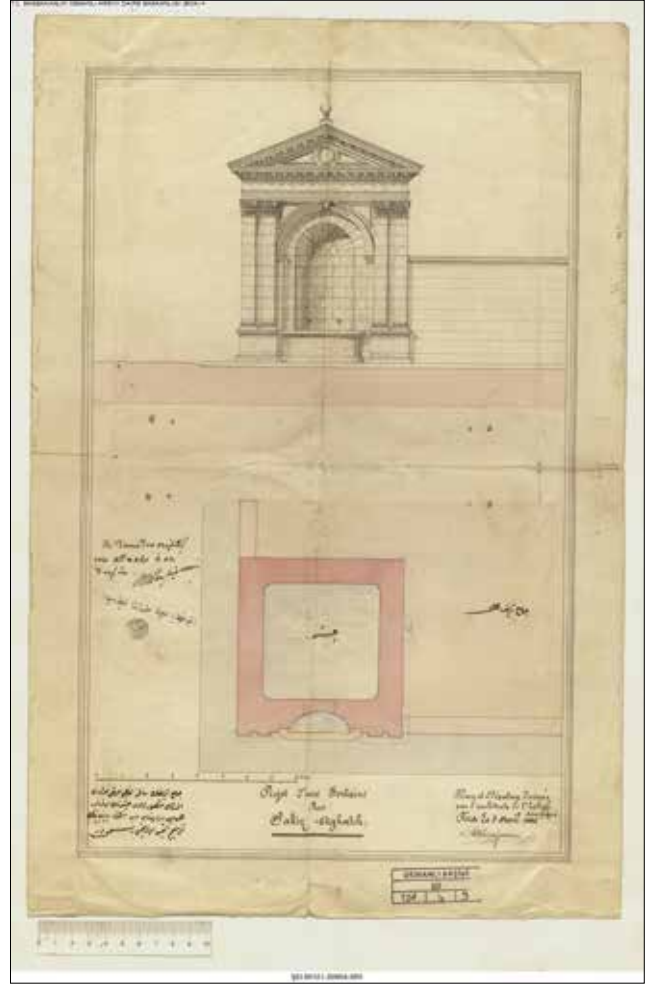
Fotoğraf 7. Çeşmenin Evkaf-ı Hümayun başmühendisi A. Perpignani tarafından hazırlanmış olan çizimi / Drawing of the fountain by A. Perpignani, the chief engineer of Evkaf-ı Hümayun. (Kaynak: BOA., ŞD. 101/4).

tersim etmiş olduğu resimdir” açıklaması, 5 Nisan 1880 tarihi ve A. Perpignani imzası yer almaktadır. Oldukça gösterişli bir çeşme tasarımı olan çizimde, iki yanda kaideler üzerine oturan ikişer plastır arasında kilit taşının vurgulandığı yarım daire kemerli, içbükey çeşme ayna taşına yer verilmiştir. İki yandaki ikişer plastır, korent başlıkla sonlanmaktadır. Çeşme teknesinin/kurnasının hemen üstünde iki musluk bulunmaktadır. Üçgen alınlıklı çeşmede, alınlık ortasında madalyon formu, üste de hilal vardır. Bu çizimdeki çeşme de aynı yerde, Hüseyin Ağa Camii bahçe duvarının bitimindeki köşededir. 6,5x7 metre ölçülerinde olduğu anlaşılan çeşmenin ön cephe uzunluğu 6,5 metre kadardır. Bütünüyle neo-klasik üslupta tasarlandığı anlaşılan çeşmenin bu projesi uygulanmamıştır.

Çeşmenin keşf-i evvel defterinin ekinde iki ayrı çizim bulunmaktadır. Bunlardan ilki 5 Nisan 1880 tarihli ve A. Perpignani imzası ve mührünün bulunduğu neo-klasik çeşme çizimidir (Foto. 7). Diğeri ise, “Ağa Camii şerifi köşesinde müceddeden inşa olunacak çeşmenin resmidir” açıklamasının yazılı olduğu isimsiz ve tarihsiz, yalnız çeşme çizimidir (Foto. 8).

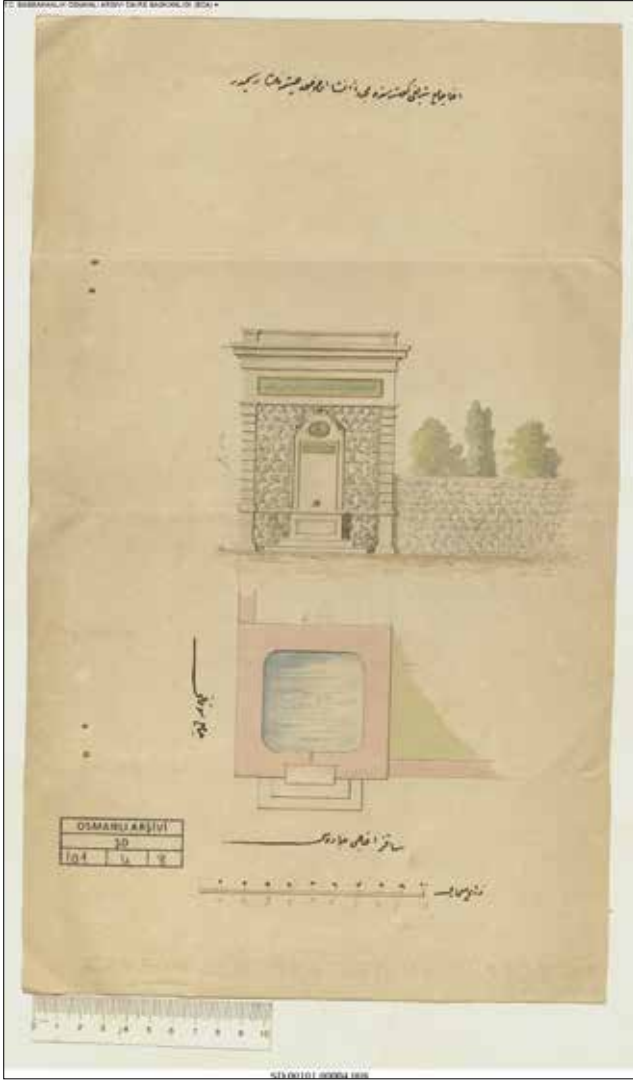
Fotoğraf 8. Çeşmenin, Altıncı Belediye Dairesi tarafından hazırlanmış olan çizimi (Kaynak: BOA., ŞD. 101/4). / Drawing of the fountain prepared by the Sixth Municipal Department.

düşüncesiyle, Altıncı Belediye Dairesi tarafından hazırlatıldığı, ilgili yazışmalarda belirtilmiştir. Çizimde, köşeleri tanımlanmış ve üste plastirlarla sınırlanmış dikdörtgen bir kütlede ortasında çeşme yer almaktadır. Kademeli şekilde iki basamakla ulaşılan çeşme nişi silmelerle sınırlandırılmıştır. Ayna taşının alınışındaki eliptik kartuş içinde tuğraya, altında tek satırlık kitabeye yer verilmiştir. Tuğranın bulunduğu alınlık kısmı eğrisel süslemelerle tamamlanmıştır. Üste yine tek satırlık kitabe bulunmaktadır. Kurnasız tasarlandığı anlaşılan çeşme tek muslukludur. Altında “zira-i mimari” şeklinde ölçeğin de verildiği bu çizimdeki çeşmenin daha küçük, yaklaşık 5 metre olduğu anlaşılmaktadır.

Kim tarafından ve hangi tarihte hazırlandığı belirtilmeyip “Ağa Camii köşesi” şeklinde yer tanımlaması yapılan ikinci çeşme projesi ise çok daha yalındır (Foto. 8). Bu projenin, Perpignani tarafından hazırlanan ilk projenin çok maliyetli olacağı

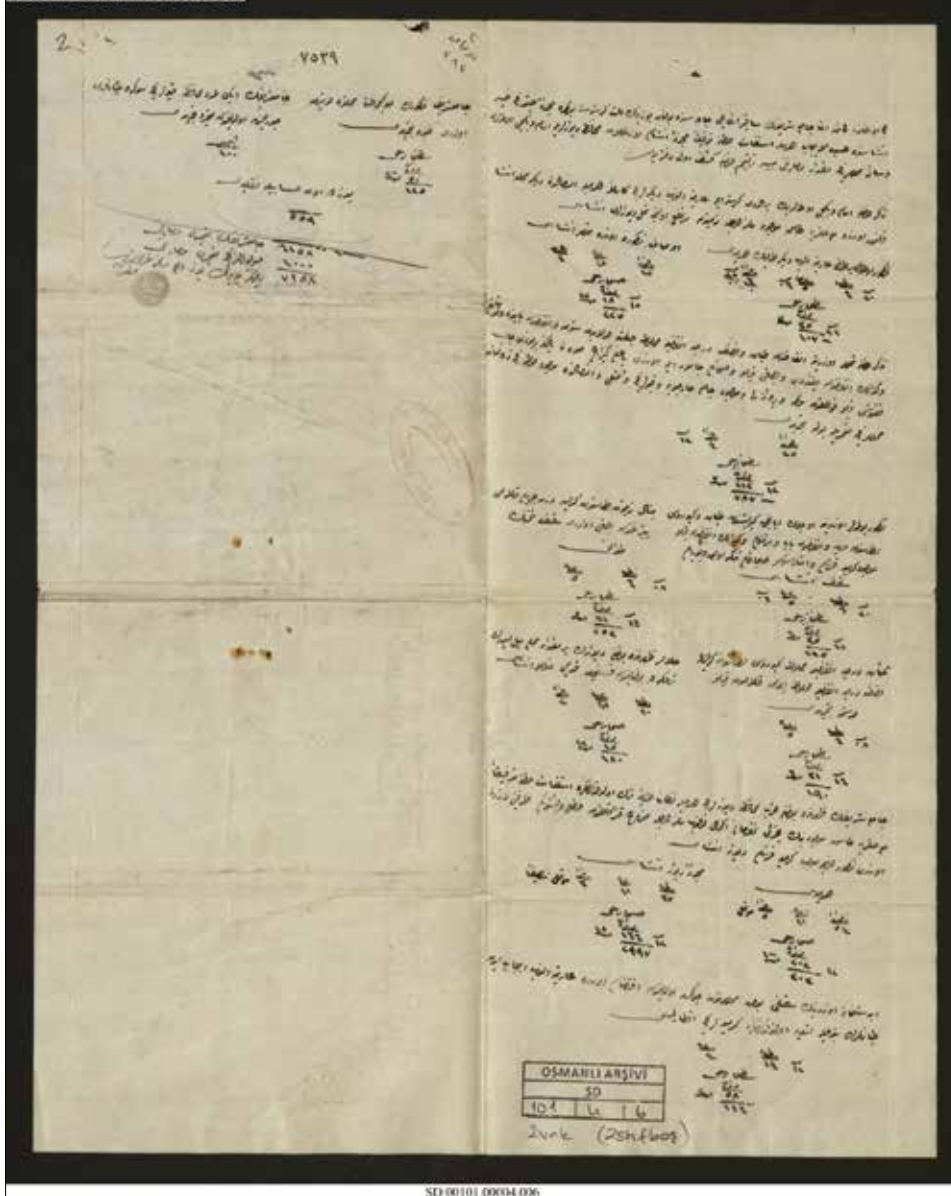
son cemaat yerinde ve cami kapılarının söve ve tabanlarında onarım yapılması planlanmıştır. Bu iş için de bir keşf-i evvel defteri hazırlanmıştır (Foto. 9). Bu defterden anlaşılacağı üzere aynı tarihlerde, Ağa Camii'nin Sakızağacı Caddesi'nde bulunan yüzünün alt köşesine, inşa edilecek olan çeşmenin inşası sırasında gerekli yeri yıkılarak, yeni baştan inşasına ihtiyaç duyulan muhafaza duvarları; ayrıca imam ve bekçi odaları ve sair mahallerinin de inşaa ve onarımı yapılacaktır. Mühendis Ferid mühürlü keşf-i evvel defterinde 7158 kuruş tutacak olan işler şöyle tanımlanmıştır (BOA., ŞD., 101/4, 6.1). Belirtilen imam ve bekçi odalarının biri kereste ile ayrılıp diğerlerinin “kâmilin hedmiyle ittisalinde diger mahale inşâ kılınmak üzere” mevcut taş ve moloz harçla zeminden belli bir yükseklikte temel duvarlarının inşası işinde, odaların bir tarafının ayrılıp diğer tarafının yıkım işi 107 kuruş; tanımlanan şekilde temellerin inşası 225 kuruş; tamir ve bölmelerin yenilenmesi işi 787 kuruş; mevcut bölmeler üzerine kiremit kaplı, saçaklı teneke oluk ve borulu sakıf inşası işi 285 kuruş; sakfın tavanı 253 kuruş; döşeme yenilemesi 190; helaların oradaki duvarın yeniden, eskisi gibi inşası 180 kuruş tutacaktır. Caminin dışındaki harap muhafaza duvarlarının yıkılıp usulünce yol bırakıldıktan sonra mevcut hafriyat taşının eksik kısmı tamamlanarak moloz harçla iki tarafı derzli, kiremit ferşli duvar inşası işinde yıkım bedeli 303; yeni baştan duvar inşası işi 2997 kuruş olarak hesaplanmıştır. Abdesthane sakfının aktarılması işi 116 kuruş; ayrıca “Cami-i şerifin mezkûr son cemaat mahallinde devşirme olarak siva tecdîdi 125; Camii şerifin iki aded muhafaza kapularının söge ve tabanları çürümüş olduğundan tecdîdi 100” işi ve nakliye bedeli 559 kuruş; cami-i şerifin tamir masrafı 6158; su yollarının tamiri 1000 kuruş, toplamda 7158 kuruş olarak hesaplanmıştır. Bu keşif defterinde tanımlanan “imam ve bekçi odaları” günümüze ulaşmamıştır (Foto. 10).

Fotoğraf 9. Çeşmenin inşası sırasında yapılacak diğer işlerle ilgili hazırlanmış olan keşf-i evvel defteri (Kaynak: BOA., ŞD. 101/4.6). / *The construction book prepared for other works to be done during the construction of the fountain.*
