Reyhan (Bursa) Kentsel Kültür Varlıkları Envanter Çalışması 2006

Özlem KÖPRÜLÜ BAĞBANCI*/ M. Bilal BAĞBANCI*

Osmangazi (Bursa) Reyhan Bölgesi Kentsel Kültür Varlıkları Envanter Projesi (proje no: B17), Uludağ Üniversitesi (UÜ) Mimarlık Bölümü Öğr. Gör. Dr. Özlem Köprülü Bağbancı ve Öğr. Gör. M. Bilal Bağbancı başkanlığında yürütülmüştür.

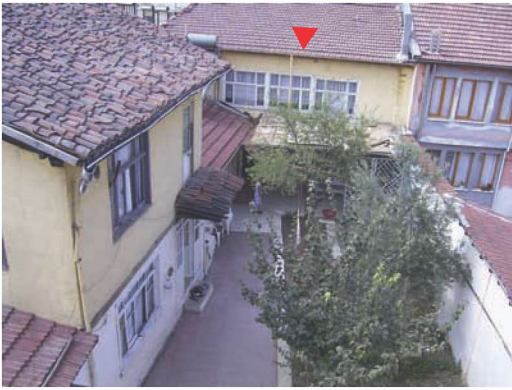
Res. 2. Ön bahçeli konut (env. no: H22.B17.24), Reyhan Mahallesi, Cami Çıkması no. 8.

Türk evi özelliklerini taşıyan sivil mimarlık örnekleri, 19. yüzyıl sonu, 20. yüzyıl başına tarihlenmektedir. Bu evler ahşap karkas tekniğinde inşa edilmiş 2 veya 3 katlı yapılardır (lev. 4: şek. 4-7; lev. 5: şek. 8-12). Konutlar, arsa içinde bahçe ile kurdukları ilişkiye göre 4 ayrı şekilde konumlandırılmıştır (lev. 6: şek. 13, res. 2-3):

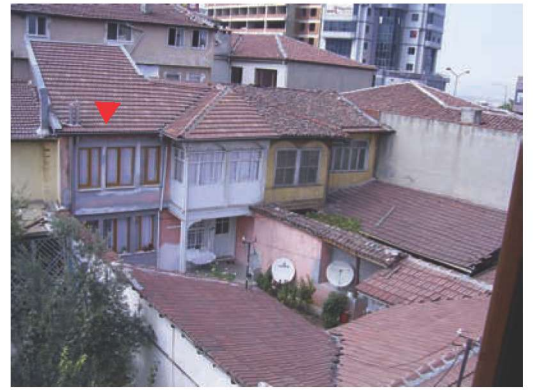
Res. 3. Ön bahçeli konut (env. no: H22.B17.26), Reyhan Mahallesi, Cami Çıkması no. 4.

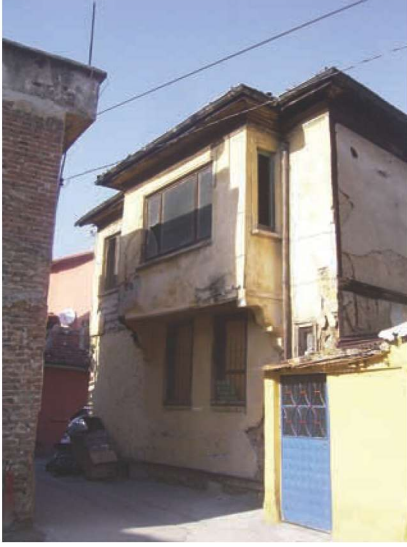
Res. 8.
Reyhan
Mahallesi,
Bekirdede
Sokağı no. 24
(env. no:
H22.B17.17),
cephede
çıkma
kullanımı.

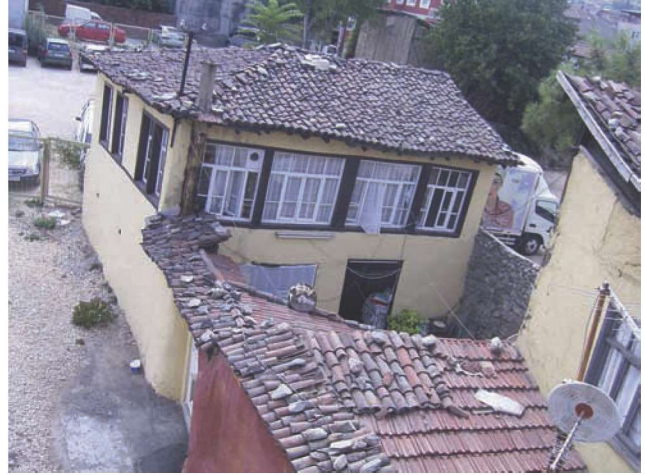
Res. 9. Reyhan Mahallesi, Cami Çıkma no. 10 (env. no: H22.B17.23), dış sofalı konut.

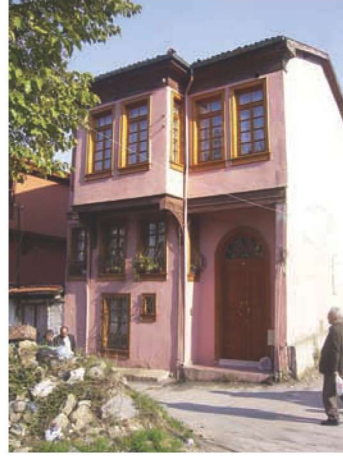
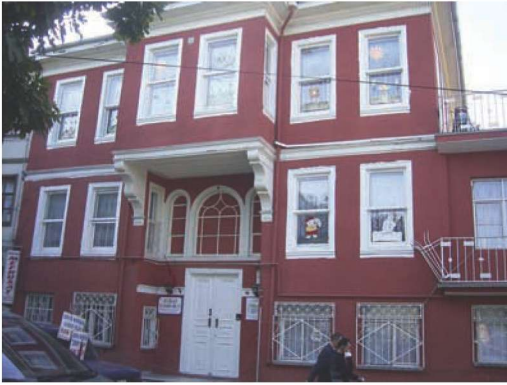
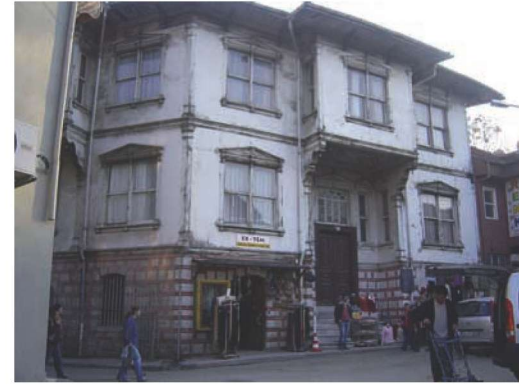
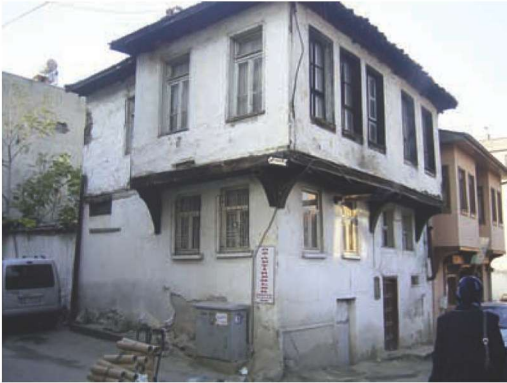
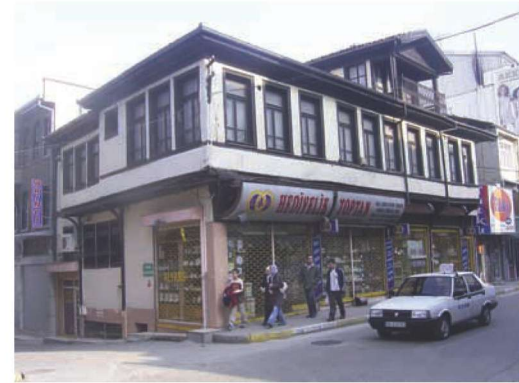
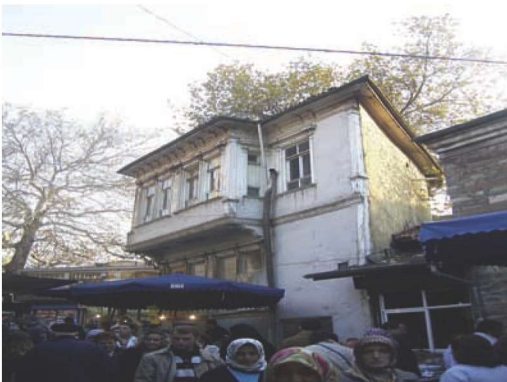
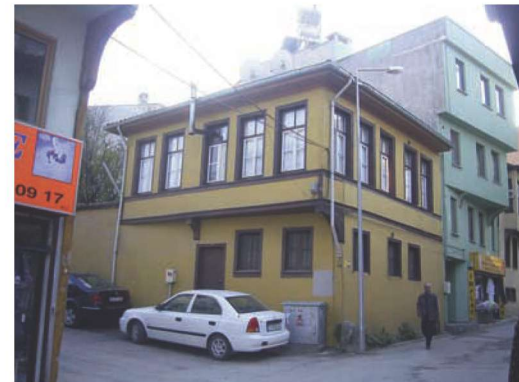
Res. 16 a-h. Konutlarda yatayda ve düşeyde kullanılan ahşap silme ve payandalar.

Cephelerde kat döşemeleri boyunca ahşap silmeler, yapının köşelerinde ve çıkmaların kenarlarında ahşap dikmeler kullanılmıştır. Cumbaların altı ahşap payandalarla desteklenmiştir. Bu payandalar ahşap ile kaplandığı gibi yer yer boş olarak da bırakılmıştır. Payandaların farklı tiplerinin kullanıldığı örneklerin yanı sıra hiç payanda kullanılmamış örnekler de vardır (lev. 8: res. 16a-h; lev. 9: şek. 14; lev. 11: res. 18-19).

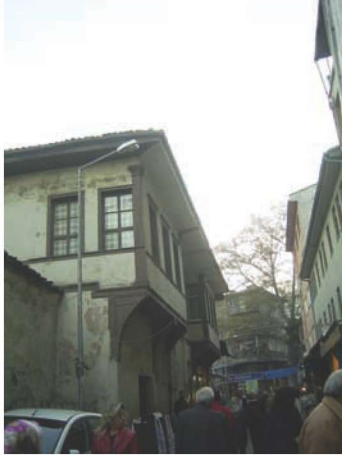
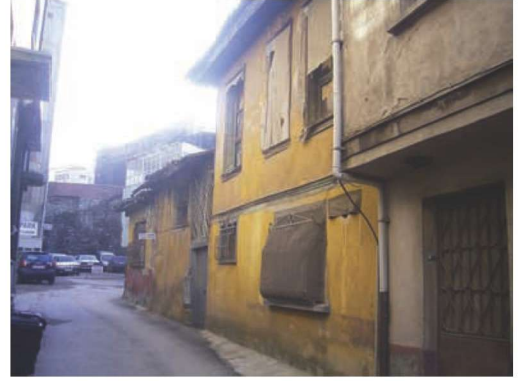
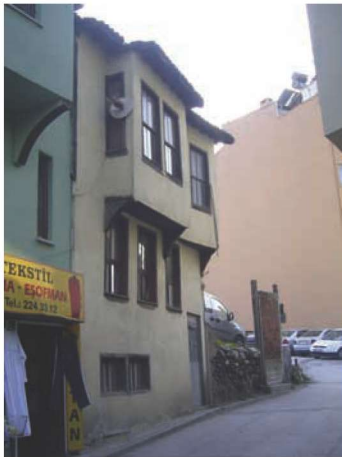
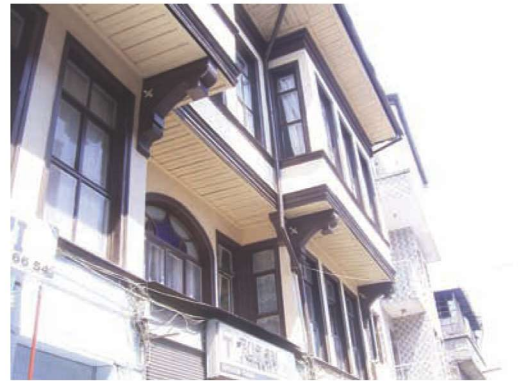
Res. 17 a-f. Reyhan Bölgesi geleneksel konut mimarisinde çıkma kullanımı.

Cephelerde cumba/çıkma kullanımı oldukça yaygındır. Cumbalar köşe parsellerde köşe çıkması şeklindedir. Cumba tek ise cephenin ortasında veya kenarında; çift ise cephenin kenarlarında veya ortasında ya da köşelerinde bulunmaktadır. Ayrıca cephe boyunca yer alan çıkmaların kullanıldığı örneklerin yanı sıra cumbasız yapılara da rastlanmaktadır (lev. 10: şek. 15, res. 17a-17f; lev. 11: res. 18-19).

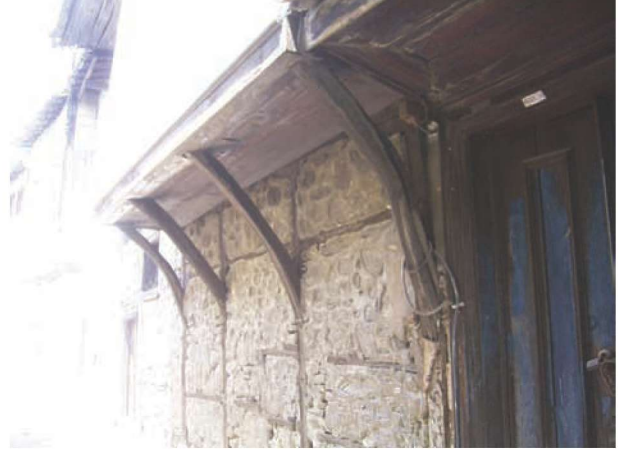
Res. 19. Konutlarda ahşap payanda kullanımına örnek: Tuzpazarı Mahallesi Abdal Caddesi no. 27 (env. no: H22.B17.70).

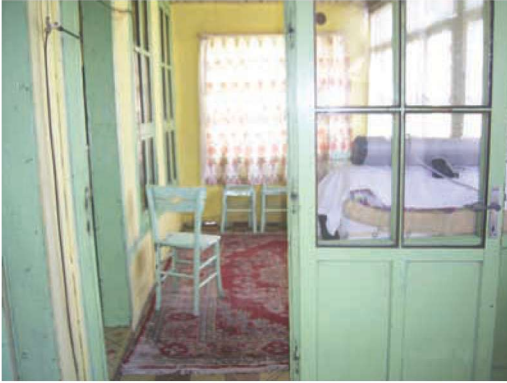
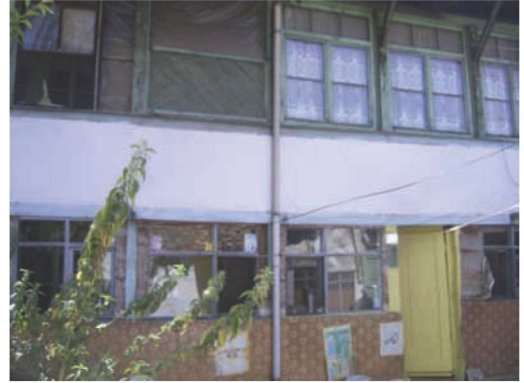
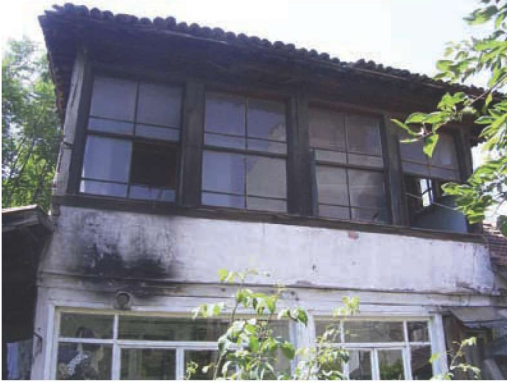
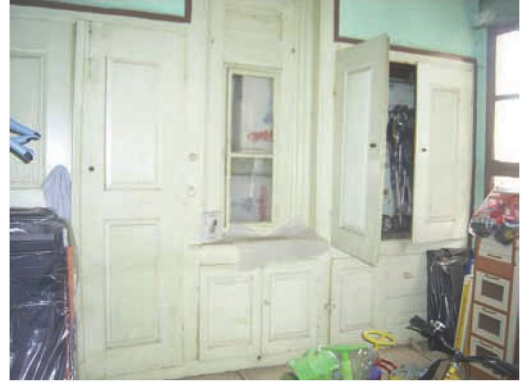
Res. 20-21. Sofalara bol ışık sağlayan pencerelere örnek: Reyhan Mahallesi Mantıcı Okul Sokağı no. 16 (env.no: H22.B17.49).

Res. 22. Sofalarda pencere kullanımına örnek: Tuzpazarı Mahallesi Tekir Çıkması no. 5 (env. no: H22.B17.95).

Yapıların iç mekânlarında ahşap dolaplar bulunmaktadır (lev. 11: res. 23-25). Sofada bulunan pencereler yardımıyla içeriye bol ışık alınması sağlanmıştır (lev. 11: res. 20-22). Katlar birbirine ahşap merdivenler ile bağlanmıştır (lev. 12: res. 26-28). Bazı yapıların tavan kaplamalarında oldukça yoğun süslemeler göze çarpar (lev. 12: res. 29).

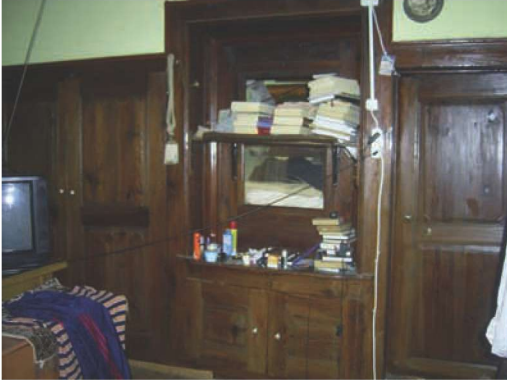
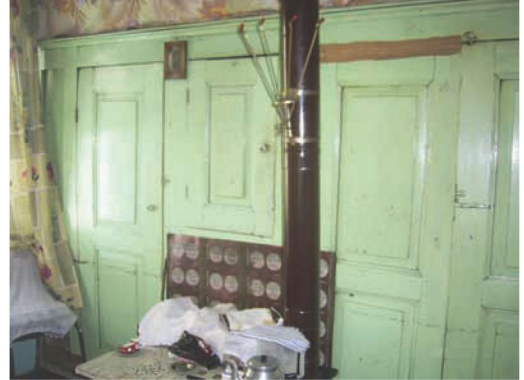
Res. 23. Konutlarda ahşap dolap kullanımına örnek: Reyhan Mahallesi Mantıcı Caddesi no. 11 (env. no: H22.B17.59).

Res. 24. Konutlarda ahşap dolap kullanımına örnek: Tuzpazarı Mahallesi Tekir Çıkması no. 5 (env. no: H22.B17.95).

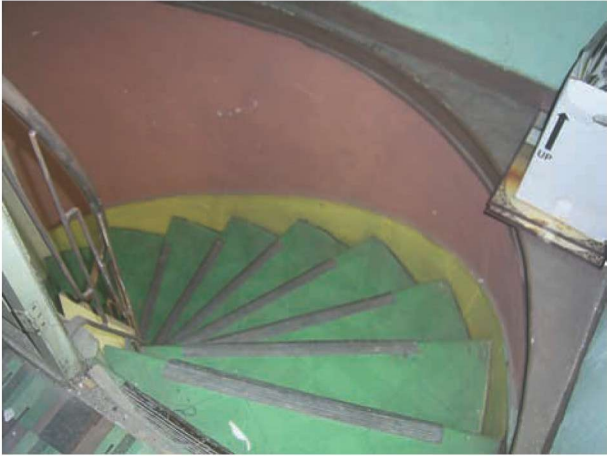
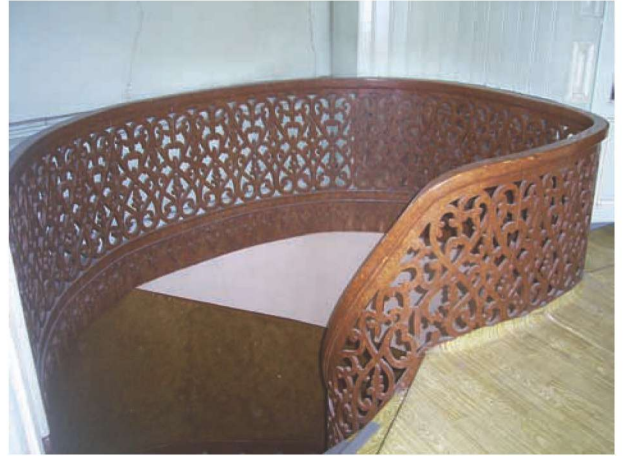
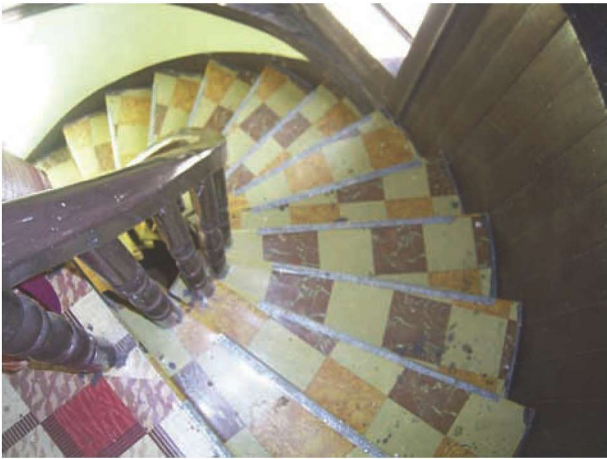
Res. 26. Konutlarda kullanılan ahşap merdivenlere örnek: Reyhan Mahallesi Mantıcı Caddesi no. 11 (env. no: H22.B.17.59).

Res. 27. Konutlarda kullanılan ahşap merdivenlere örnek: Tuzpazarı Mahallesi Havlucular Sokağı no. 8 (env. no: H22.B17.74).

Res. 28. Konutlarda kullanılan ahşap merdivenlere örnek: Tuzpazarı Mahallesi Ekşi Elma Sokağı no. 3 (env. no: H22.B17.61).

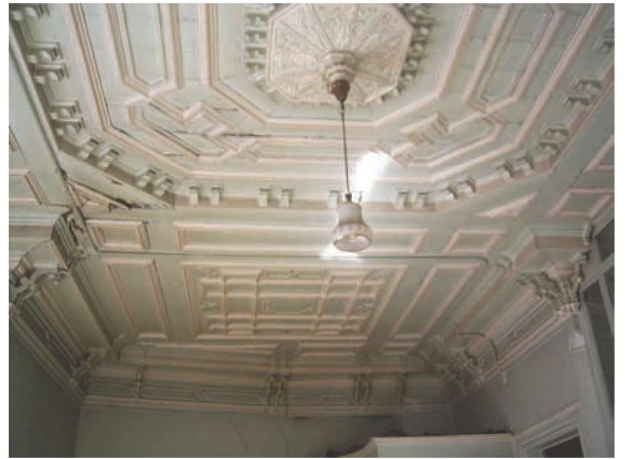
Res. 29. Geleneksel konutlarda ahşap tavan kaplamasına örnek: Tuzpazarı Mahallesi Havlucular Sokağı no. 8 (env. no: H22.B17.74).

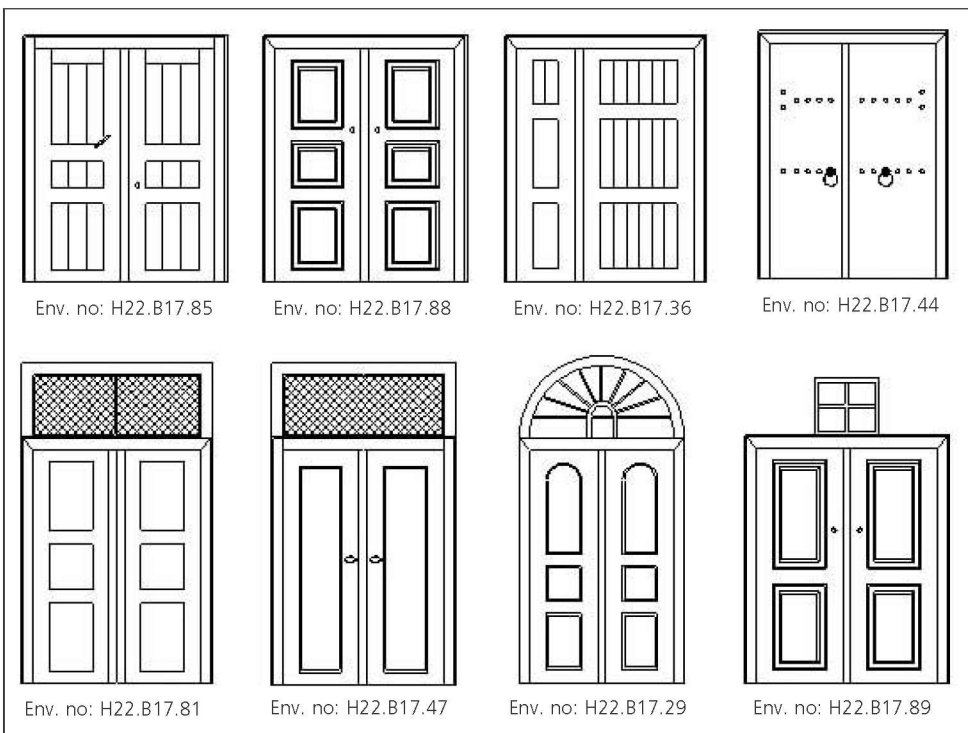
Şek. 16. Reyhan bölgesinde geleneksel konut mimarisinde kapı tipolojisi.

Cephelerdeki doluluk-boşluk dengesi, cumbalardaki pencerelerle ve tek ya da çift kanatlı giriş kapılarıyla oluşturulmuştur. Dışarıya açılan tek veya çift kanatlı kapıların üzerinde tepe penceresi kullanılmıştır (lev. 8: res. 16b-16d; lev. 12: şek. 16; lev. 13: res. 30a-30j). Ahşap sövelerin kullanıldığı üst kat pencerelerinde genelde 1/2 oranı esas alınmıştır; zemin katlarda ise servis amaçlı kullanımları nedeniyle kare pencereler tercih edilmiştir (lev. 14: şek. 17; res. 31-36).

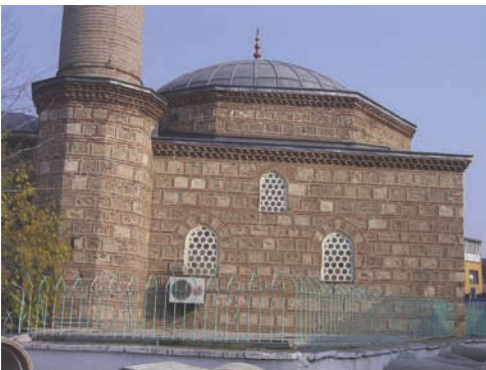
Res. 38. Abdal Camisi (env. no: H22.B17.2),
Tayakadın Mahallesi.

Abdal Camisi (env. no: H22.B17.2/ lev. 15: res. 38), Tayakadın Mahallesi, Abdal ve Tahıl caddeleri ile Gül Sokağının kesiştiği yerde bulunmaktadır. Kitabesi ve haziresi olmayan caminin, bazı kaynaklar-

İbadet mekânı doğu-batı doğrultusunda yer almaktadır. Yapının iç ölçüleri 8.19 x 15.34 m'dir. Yan yana iki kubbe ile örtülmüştür. Son cemaat yeri, iki yan duvarla ortada yığma iki ayağın birbirine bağladığı üç sivri kemerden oluşmaktadır. Bu bölümdeki kubbeler kurşun kaplıdır. Doğu ve batı yan duvarlarında sivri kemerli birer pencere yer almaktadır. Ayaklar ve cepheler, aralarına dikey iki tuğla yerleştirilmiş kesme taş sıraları ve arasında iki sıra yatay tuğla ile örülmüştür. Mihrap, büyük sivri kemerin güneyine yapılmıştır. Dar ve küçük çerçevesinde geometrik motifli kalem işleri ile Âyet-el Kursi bulunmaktadır. Batı yönünde yapıya bitişik olarak konumlandırılmış olan minareye son cemaat yerinde bulunan bir kapıdan girilmektedir (Bursa Ansiklopedisi 2002b: 11).

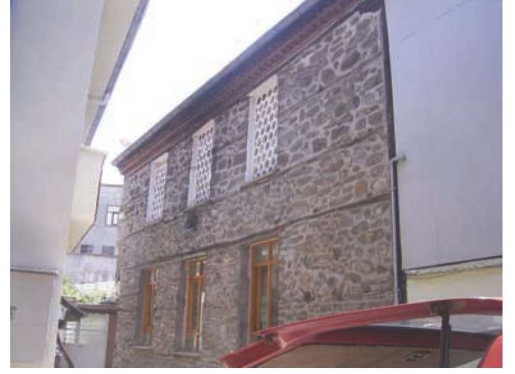
Res. 42. Veledi Enbiya Mescidi (env. no: H22.B17.53), Reyhan Mahallesi.

Veledi Enbiya Mescidi: Reyhan Mahallesi-nde, Reyhan Caddesi üzerinde yer alan Veledi Enbiya Mescidi'nin (env. no: H22.B17.53/ lev. 16: res. 42) kitabesi yoktur. Fatih Sultan Mehmed döneminde 1499 yılında Söle Mehmed tarafından yaptırıldığı (Baykal 1950: 118) bilinen yapı, Vakıflar Genel Müdürlüğüne aittir. Son cemaat yeriyle birlikte dikdörtgen planlı ve ahşap çatılıdır. Asıl mekânın moloz taş örgülü duvarları üç sıra kirpi saçakla son bulmaktadır. Doğu ve batı duvarları ilk yapıldığı dönemden kalma olup, yapının diğer bölümleri sonradan yenilenmiştir. Yapıldığında kubbeli olmasına rağmen yapı 1855 depremde zarar görmüş, 1890 yılında yapılan tamir sırasında düz çatılı hale getirilmiştir (Bursa Ansiklope-
