İZMİR CUMAOVASINDA UNUTULMUŞ BİR YAPI GRUBU; CÜNEYD BEY KÜLLİYESİ

FÜGEN İLTER

THE CÜNEYD BEY COMPLEX AT CUMAOVASI

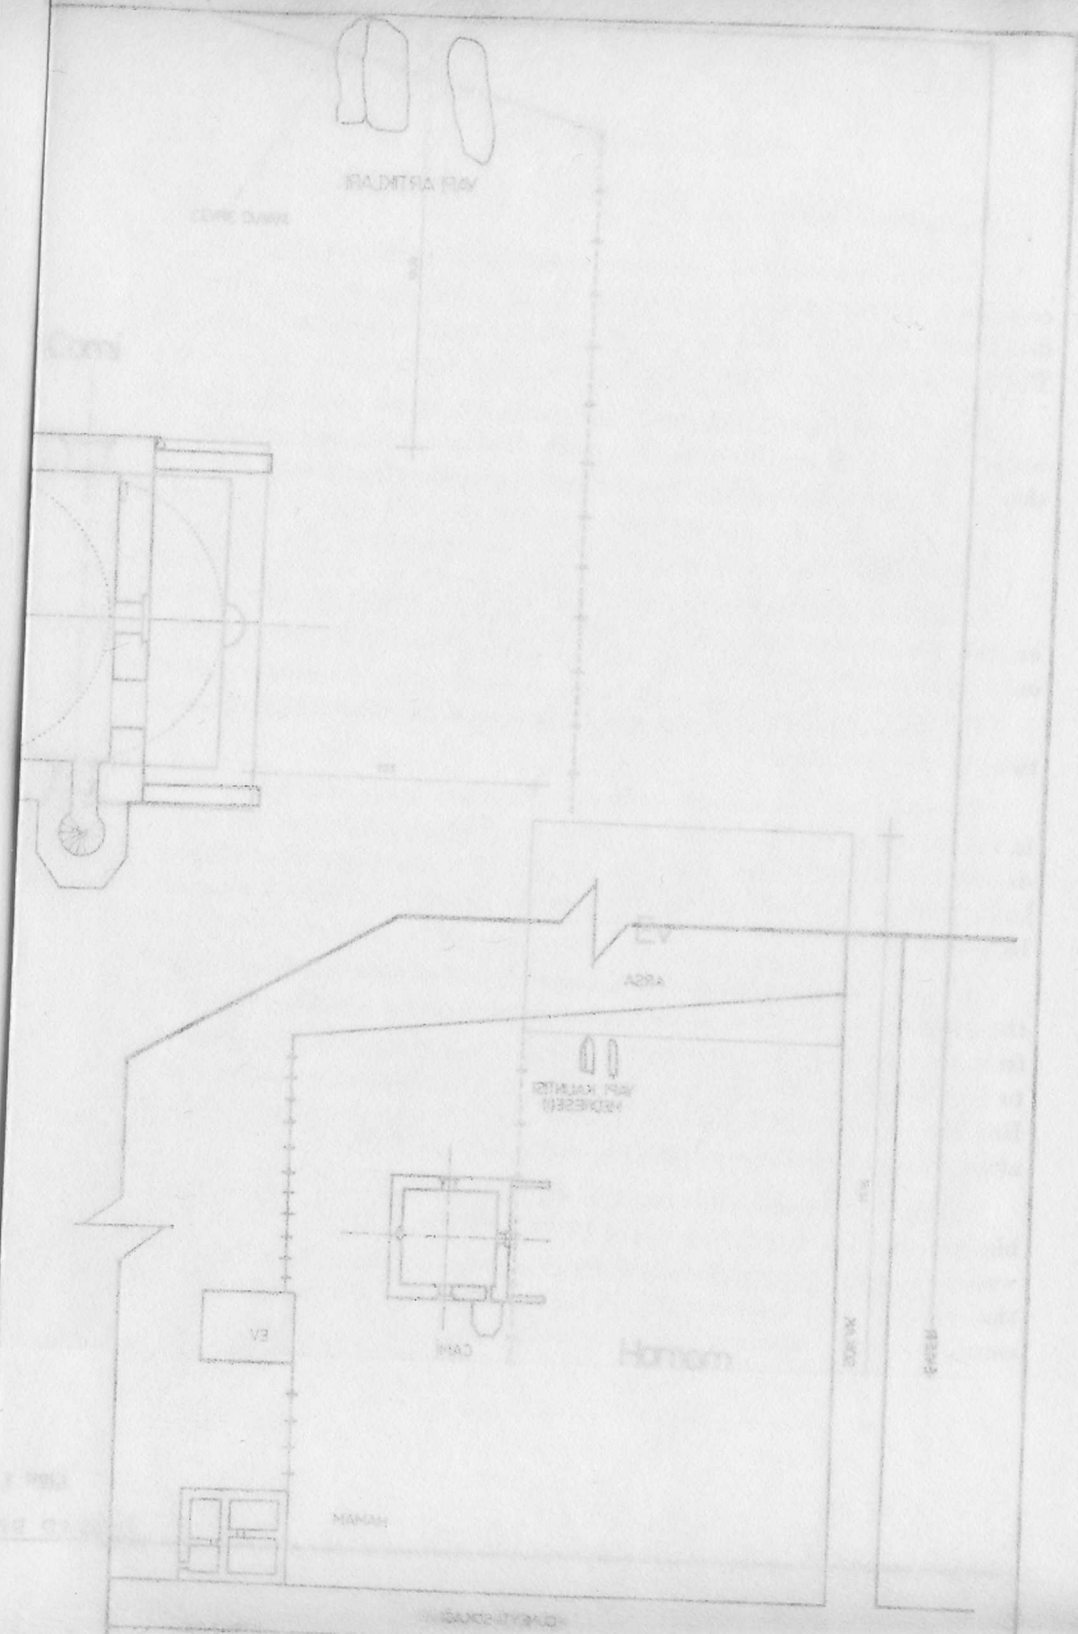
KÜLLİYENİN KONUMU

Cüneyd Bey Külliyesi¹, İzmir-Gümüldür yolunda, Cumaovası çıkışına yakın, yolun solunda yer almaktadır. Cüneyd Bey sokağı ile on dik olarak kesen sokağın iki yönden sınırladığı bir alan içindedir. Yol seviyesinden biraz yüksekte olan bu alanda, yapıların en sağlam kalabilmiş, kalıntıları birleştiren, kuzey-doğu, güney-batı eğrisinin ortalarında yer alan camidir. Eğrinin güney-batı ucundaki hamam ise, günümüze üst yapısını tümüyle yitirmiş olarak gelebilmiştir². Zamanında dört bir yönden kuşatma duvarlarıyla çevrili olduğunu öğrendiğimiz yapıların, doğu ve batısında medrese odalarının bulunduğu söylenmektedir³. Batıdaki medrese odalarından hiçbir kalıntı bulamamamıza karşın, doğu bölümünden geriye iki duvar parçası kalmıştır (Plan I).

The Cüneyd Bey Complex is located on the left hand side of the İzmir-Gümüldür road, near Cumaovası exit. The area where the complex is situated is bounded on two sides by the Cüneyd Bey Street and by the road crossing it at right angle; the area is slightly above road level. The mosque is the best preserved one of the remaining buildings. It is placed in the midst of the line which connects the remains in the north-east to the ones and in the south-west. The bath, which is located on the south-west end of the line, is completely demolished. According to the documents, the buildings were fortified on four sides by the defensive walls at the time, and there were medrese-rooms on the eastern and western part of the buildings. Though we could not find any remains of the medrese-rooms of the western side, we can see two wall fragments on the eastern side (Plan I).

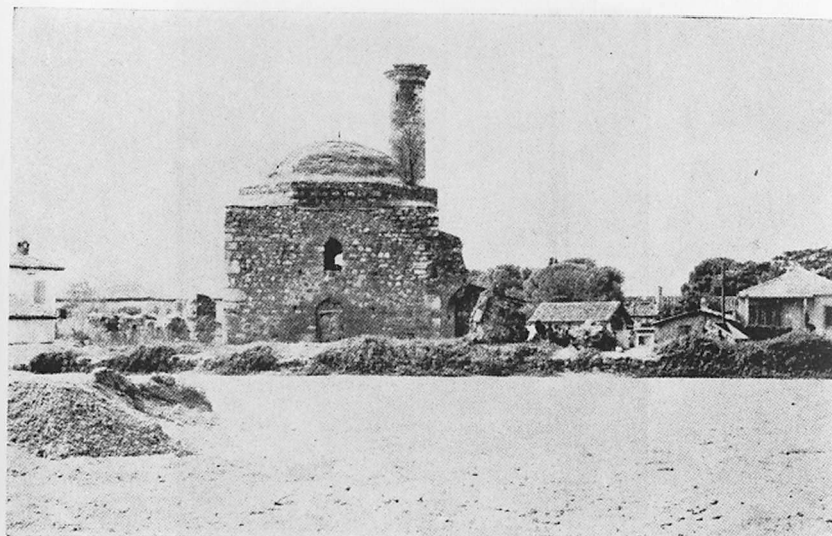
1

Külliyenin en sağlam kalabilmiş yapısı, camidir. Dıştan; 9,5 m.X 9,5 m. ölçülerindeki, kubbeli tek üniteli yapıda, özgün durumunda, üç bölümlü bir geç gelenler bölümü de bulunuyordu (Lev. I, 1).
