2007 Deprem Yönetmeliğinde Yer Alan “Mevcut Binaların Değerlendirilmesi” Yöntemlerinin Artıları ve Eksileri

Ali ŞENGÖZ*
Haluk SUCUOĞLU**

Pros Amd Cons of Assessment Methods in the 2007 Turkish Earthquake Code

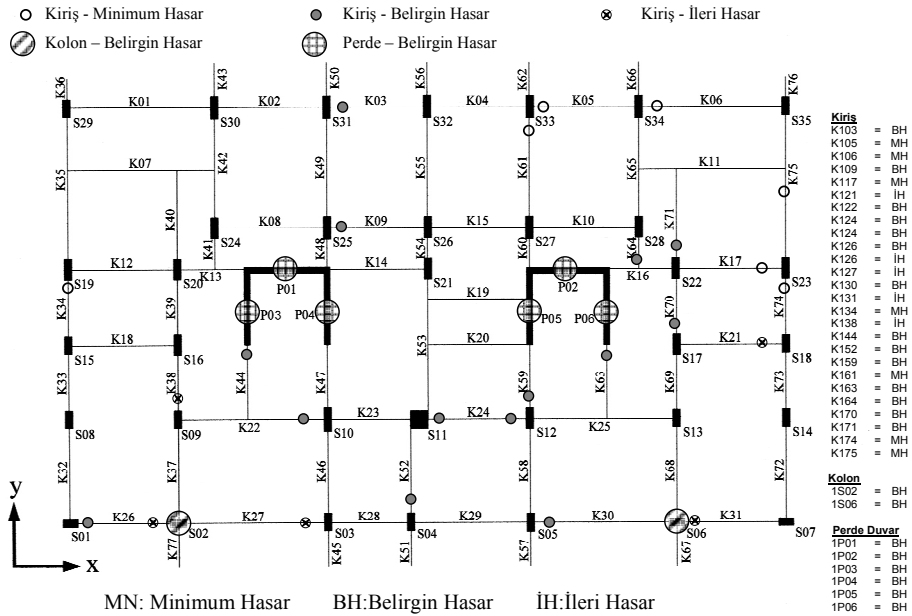
Şekil 8. Zemin katta gözlenen deprem hasarlarının planı

Sıva dökülmeleri ve dolgu duvarlardaki çatlaklar nedeniyle ilk bakışta binanın ileri derecede hasarlı olduğu düşünülse de, yapısal sistem üzerinde yapılan ayrıntılı incelemeler sonucunda kolonların hemen hemen hiç hasar görmediği, kirişlerde çoğunlukla kılcal çatlakların bulunduğu ve perdelerde geniş olmayan yatay ve eğik çatlaklar bulunduğu tespit edilmiştir. İlk kata ait hasar gösterimi Şekil 8'de verilmiştir.

Bina Marmara depreminde hafif, Düzce depreminde ise orta derecede hasar görmüş, ancak Marmara depreminin ardından boşaltılmıştır. Üst kat maliklerine ulaşamadığı için sadece zemin katın hasar tespiti yapılabilmektedir. Aynı sebepten dolayı eleman hasar bilgileri sadece ilk kata aittir.

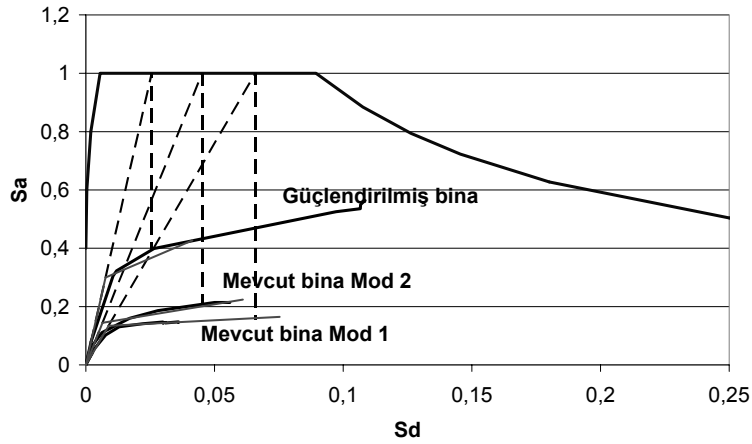
Şekil 10. Düzce konut binası mevcut ve güçlendirilmiş durumlarının +X doğrultusu için spektral ivme-spektral deplasman düzleminde kapasite eğrileri

Mevcut ve güçlendirilmiş binaların dayanım ve şekildeğiştirme kapasitelerindeki değişim yapı bütününde kapasite eğrilerinin karşılaştırması ile gözlenebilir. Şekil 10 - Şekil 13’de güçlendirme sonucunda örnek binalarda elde edilen kapasite değişimleri görülmektedir. Her iki binada ve her iki yönde yatay yük dayanım kapasiteleri önemli ölçüde artmış, ancak yatay şekildeğiştirme kapasitelerinde bazı durumlarda artış, bazı durumlarda ise azalma olmuştur.

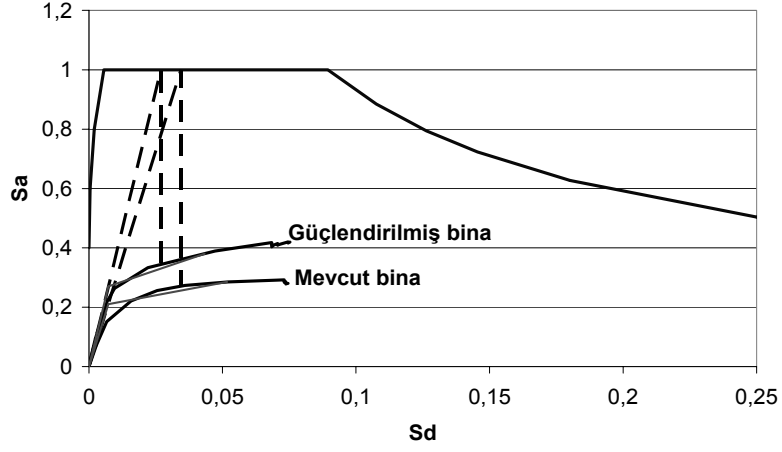
Şekil 11. Düzce konut binası mevcut ve güçlendirilmiş durumlarının +Y doğrultusu için spektral ivme-spektral deplasman düzleminde kapasite eğrileri

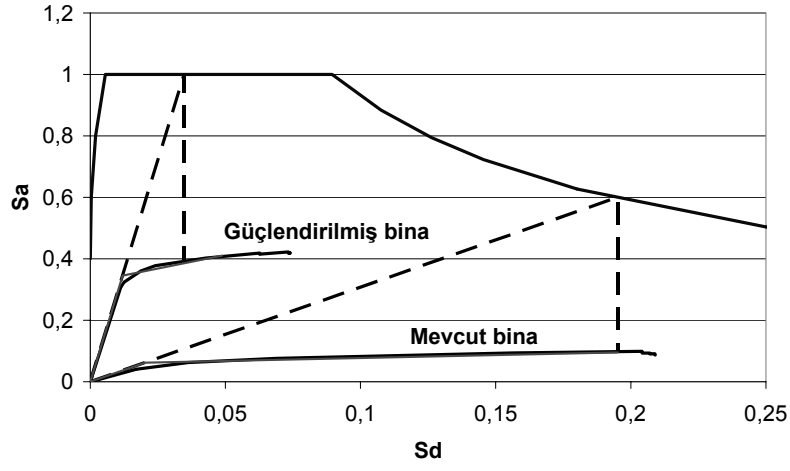
Şekil 12. Bakırköy konut binası mevcut ve güçlendirilmiş durumlarının +X doğrultusu için spektral ivme-spektral deplasman düzleminde kapasite eğrileri

Bakırköy binasının güçlendirilmiş durumunda X doğrultusunda 1S03 kolonunun alt ucunun göçmesi sonucunda analiz 0.113m tepe ötelenmesinde durmuştur (Şekil 12). Mevcut durumda aynı kolon aynı tepe ötelenmesinde akma durumuna bile ulaşmamıştır. Bunun nedeni, aynı tepe ötelenmesinde mevcut durumda ilk katın ötelenmesi 0,010 m iken güçlendirilmiş durumda 0.028m olmasıdır (Şekil 16). Bu değişimin başlıca nedeni, perdelerin eklenmesi ile sistemin çerçeve davranışından perde davranışına geçmesidir.

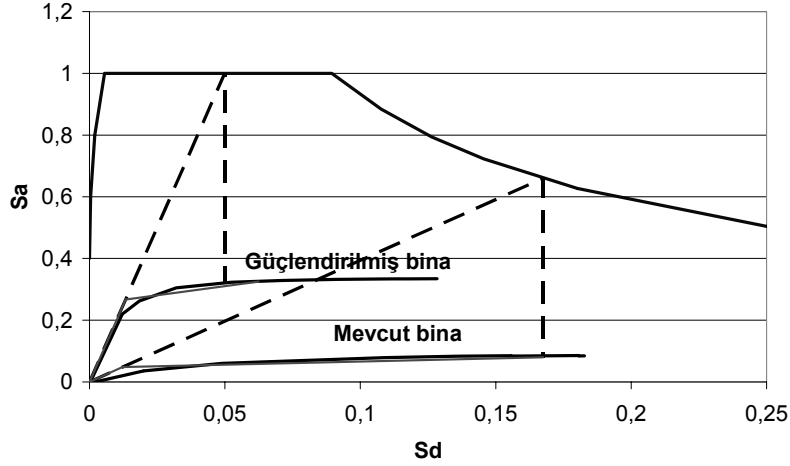
Şekil 13. Bakırköy konut binası mevcut ve güçlendirilmiş durumlarının +Y doğrultusu için spektral ivme-spektral deplasman düzleminde kapasite eğrileri

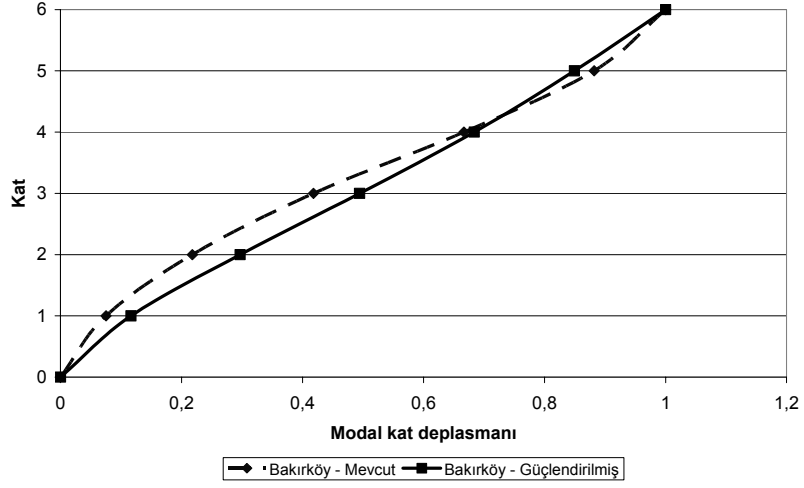
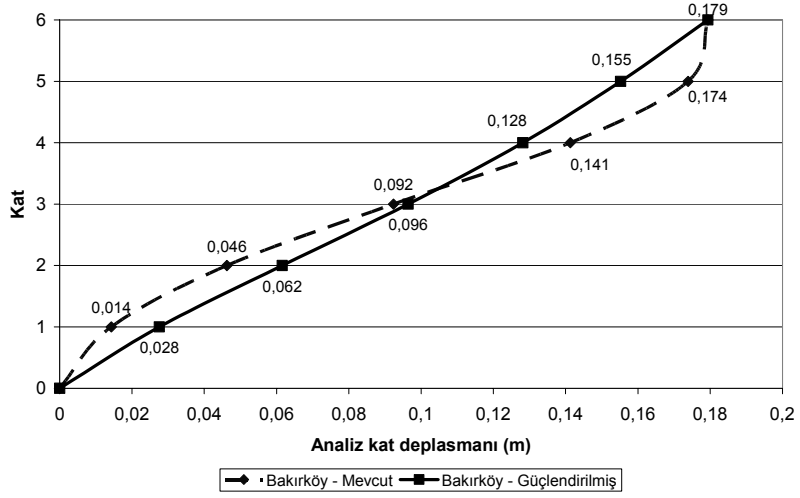
Şekil 17. Bakirköy konut binası mevcut ve güçlendirilmiş durumlarının +Y doğrultusu için kat ötelenmeleri

Mevcut ve güçlendirilmiş binaların birinci mod şekilleri ve artımsal itme analizi sonucunda elde edilen kat ötelenmeleri Şekil 14 - 17'de verilmiştir. Mod şekilleri tepe değerleri ile normalize edilmiştir. Ötelenme şekilleri ise aynı tepe ötelenmesi için çizilmiştir. Şekillerin incelenmesi sonucunda yeni elemanların eklenmesinin kat deplasmanlarında önemli değişikliklere yol açtığı gözlenmiştir. Düzce binasının +X doğrultusunda mevcut binanın ilk kat yer değiştirme kapasitesi güçlendirilmiş binaya oranla daha düşüktür ve sonuç olarak mevcut bina güçlendirilmiş binadan daha düşük bir tepe deplasmanında göçme sınırına ulaşmıştır. Ancak mevcut binada göçmeye neden olan ilk kat kolonları güçlendirilmiş binada daha düşük ötelenme istemlerine maruzdur (Şekil 14). Bu nedenle güçlendirilmiş bina aynı kolon ile daha büyük ötelenme değerlerine gidebilmektedir (Şekil 10). Diğer yandan, aynı binanın +Y doğrultusunda mod şekilleri ve kat ötelenme istemlerinin yaklaşık olarak aynı olması sebebi ile göçme ötelenmeleri de yakındır (Şekil 15).
