KÜLTÜREL MİRAS BAĞLAMINDA GELENEKSEL KIR
MİMARİSİNİN YAŞATILMASINA BİR ÖRNEK: BAHÇECİLER EVİ
(ŞAVŞAT, ARTVİN)

KEEPING CONVENTIONAL RURAL ARCHITECTURE ALIVE IN THE CONTEXT OF
CULTURAL HERITAGE: THE SAMPLE OF BAHÇECİLER HOUSE (ŞAVŞAT, ARTVİN)

Ondokuz Mayıs Üniversitesi İnsan Bilimleri Dergisi – Ondokuz Mayıs University Journal of Humanities
1/2, Aralık – December 2020 Samsun
E-ISSN: 2717-8072 (Online)

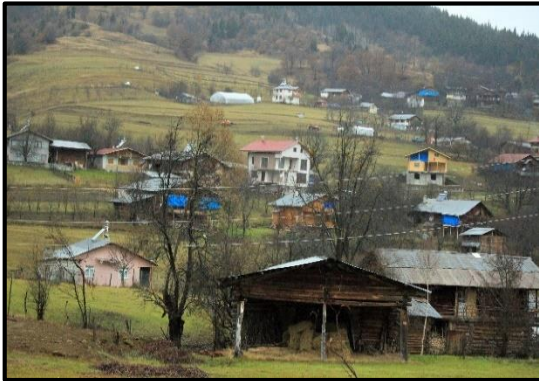
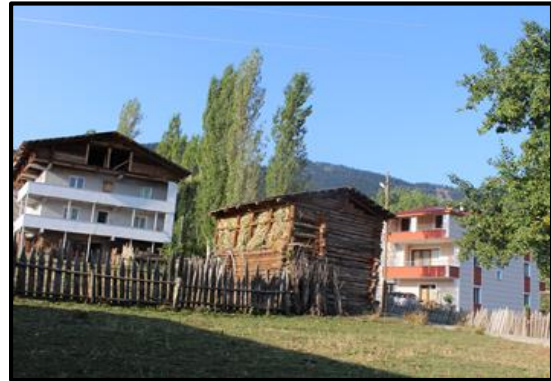
Fotoğraf 3-4: Kocabey ve Meydancık köylerinde geleneksel ve betonarme konutlardan oluşan görünüm (2017-2019).

Şavşat yöresinde ilçe merkezine yakın olan, turizmin gelişmeye başladığı, geri dönüşlerin de etkisiyle ekonomik düzeyin yüksek olduğu köylerde geleneksel meskenlerin yerini farklı mimari tarz ve inşa malzemesi içeren konutlar almakta, yüzlerce yıllık geçmişe sahip coğrafi görünüm ve kültürel peyzaj hızla değişmektedir. Kırsal coğrafi görünümde yaşanan bu değişim özellikle Kocabey, Pınarlı, Meydancık ve Dutlu köylerinde daha net olarak izlenebilmektedir. Bu köylerde yeni yapılan konutların neredeyse tamamı iki katlı ve betondur. Bazı köylerde ise hayvancılığın sürdürülmesine bağlı olarak mercekler kullanılmaya devam edilmektedir. Böylelikle geleneksel meskenler, yenilenen ya da yeni inşa edilen betonarme konutların arasında artık nadiren görülmektedir (Fotoğraf 3-4).

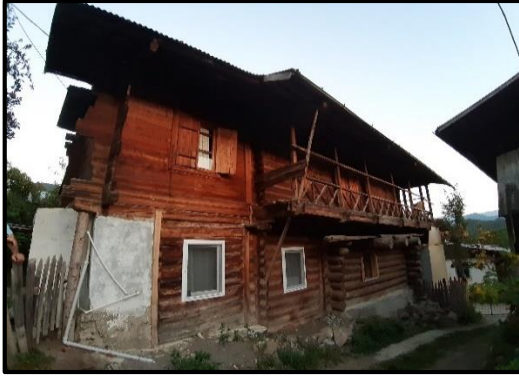
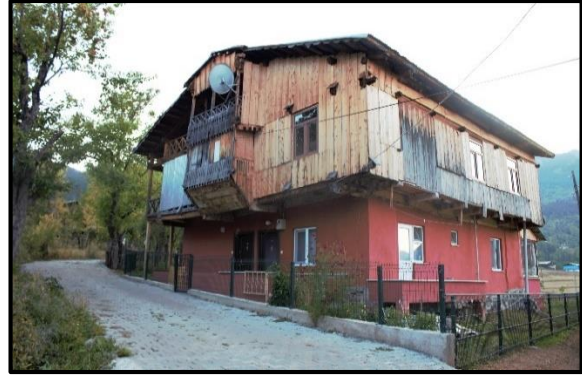
Fotoğraf 5-6: Cevizli ve Meydancık köylerinde onarılan ve inşa edilen meskenler (17 Temmuz 2019; 15 Eylül 2017).

Yaz aylarını köylerinde geçirmek isteyenlerin bir kısmı atadan kalan evlerini onarmakta, bu onarım sırasında şayet aile kalabalıksa (gurbetçilik ve hayvancılığın sona ermesi gibi sebeplerle artık kullanılmayan) ahır katı da yaşam alanına dönüştürülmektedir. Yeniden inşa veya eski meskenlerin tamiri sırasında geleneksel yapı elamanlarının dışında malzemeler kullanılmakta, bu durum geçmişe ait kültürel mimari görünümün hızla değişmesine ve coğrafi çevreye uymayan bir görünümün ortaya çıkmasına neden olmaktadır (Fotoğraf 5-6).

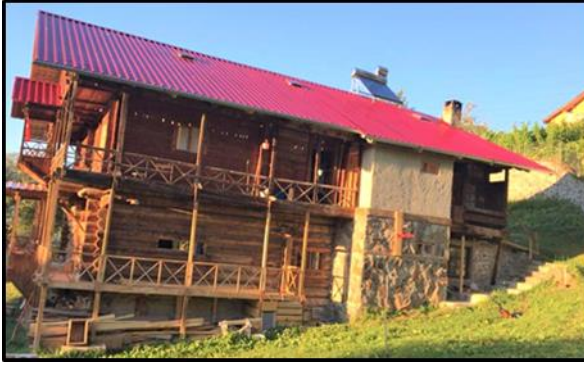
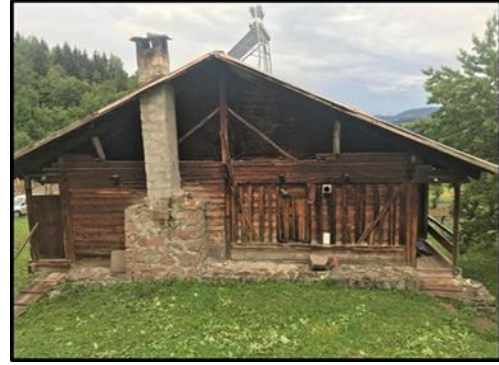
Fotoğraf 9-10: Bahçeciler Evi'nin yan ve arka cepheden görünümü.

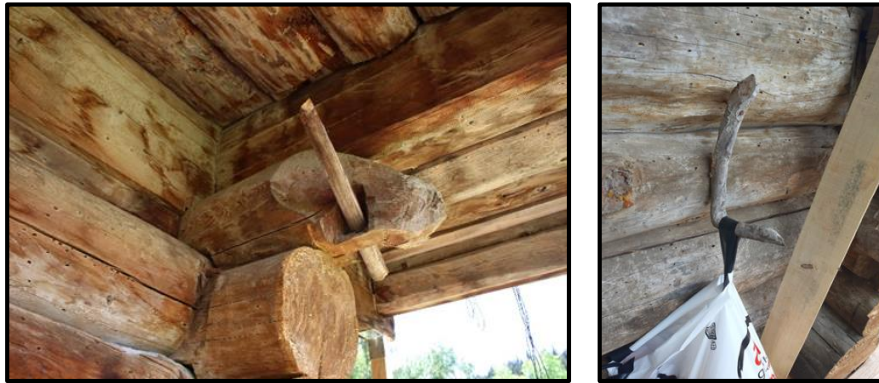
Fotoğraf 35-36: Ormandan tomrukların hayvan gücüyle getirilmesinde yapılan *toros* ve evin dış cephesine çakılan ahşap askı.

Bahçeci ailesi artık hayvancılıkla uğraşmamaktadır ancak bu faaliyeti sürdürdükleri dönemden kalan çeşitli alet edevat (Hayvanları bağlamak için boyunlarına geçirilen ağaç halka (kirkal), tırpan, nal, heybe vb.) evin çevresinde bulundurulmakta, tomrukların taşınmasında yapılan *toros* ve sade ahşap askı ise evin dış cephesinde görülmektedir (Fotoğraf 32-33-34-35-36).

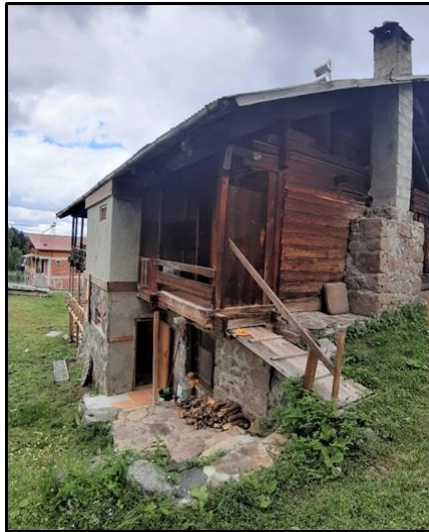
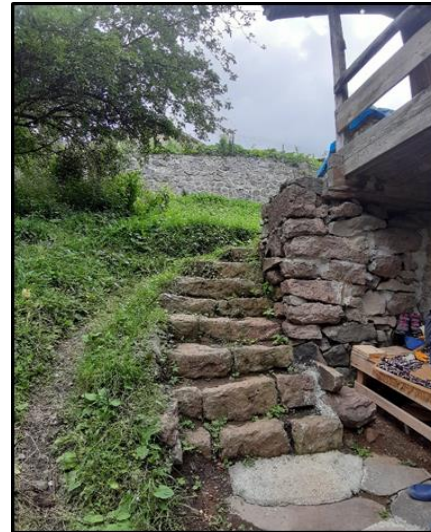
Fotoğraf 38-39: Evin arka köşesinden ayvana geçiş.

Evin dış cephesinde köklü bir değişiklik yapılmamıştır. Yaz dönemini köylerinde geçiren çocukların oyun ihtiyacı düşünülmüş ve evin etrafında oyun materyalleri eklenmiştir. Evin arka cephesinde, beden duvarı ile buhari arasında bir boşluk bırakılmıştır. Bu alanın üstü evin çatısı ile örtülü olduğundan yağışlardan korunmaktadır. Bu kısım yağışlı havalarda çocukların yağıştan korunup ancak açık havada olmalarını sağlayacak şekilde oyun oynayabilecekleri bir bölüm olarak tasarlanmıştır.
