# İSKİLİP ŞEYH YAVSİ CAMİİ'NİN ORJİNAL PLANI ÜZERİNE BİR RESTİTÜSYON DENEMESİ

ÖMER İSKENDER TULUK\*

Bu çalışmada, İskilip Şeyh Yavsi Camii'nin ilk bakışta XIV. yüzyılın Zaviyeli cami tipolojisini çağrıştıran sıra dışı mekânsal ve strüktürel anlayışı üzerinde durulmuş, yapı hakkındaki mevcut çalışmalarda yetersiz ve özellikle mekânsal oluşum hakkındaki yanlış ve yüzeysel yargılar, belgeler ışığı altında yeniden ele alınmıştır<sup>1</sup>. Buna bağlı olarak yapının, iç mekân, son cemaat revakı ve türbe kısmını da içeren orijinal planı hakkında bir restitüsyon denemesine girişilmiştir.

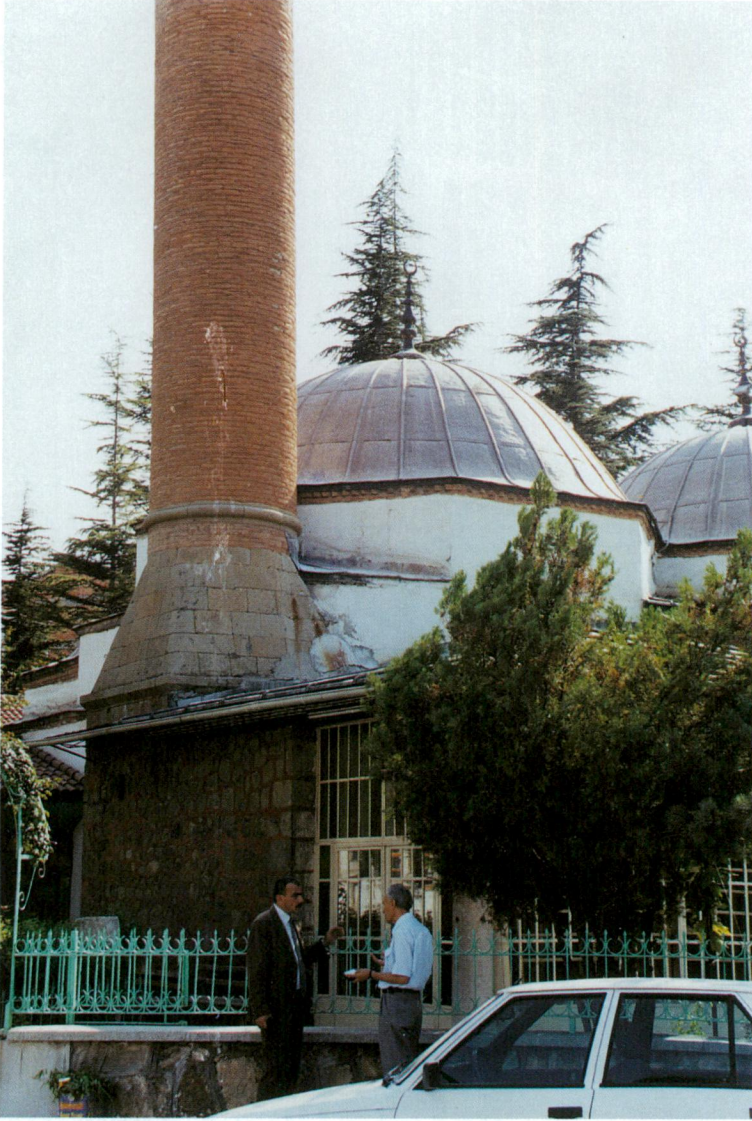
Resim 3 - Yapı beden duvarı -minare pabucu- son cemaat revakı ilişkisi

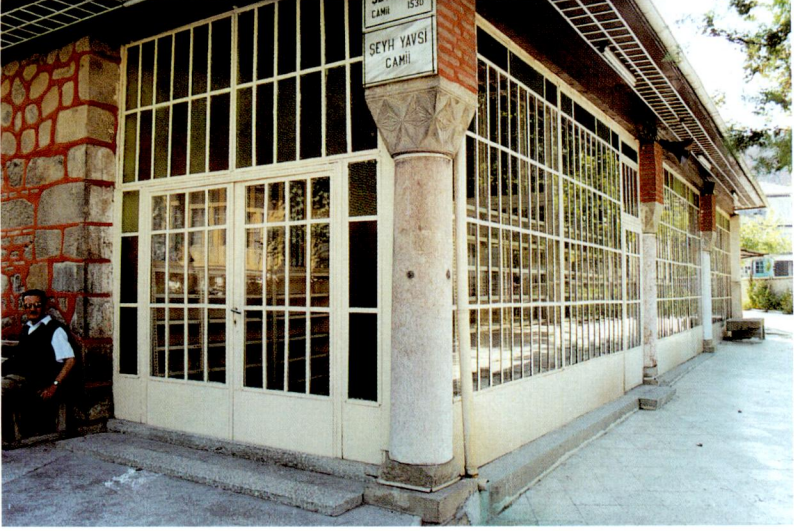
Resim 4 - Üç sütunlu son cemaat revakı

Şeyh Yavsi Camii'nde de, orijinal ilk yapının tek üniteli olabileceği dikkate alındığında benzer bir uygulamanın gerçekleştirilmiş olabileceği kuvvetle muhtemeldir. Bu durumda tek üniteli orijinal planlı caminin son cemaat revak cephe uzunluğu dikkate alındığında, bugün mevcut olan ahşap strüktürlü son cemaat revak derinliğinin kubbeli bir strüktür için fazla olduğu dikkati çekmektedir (Resim 4). Nitekim İlter (1992), Vakıflar Genel

sinden daha derin bir son cemaat yeri inşa edildiği söylenebilir. Uzun yıllar son cemaat yeri bu şekilde kullanıldıktan sonra yakın zamanda, İltar (1992)'in de bahsettiği gibi sütunlardan birinin 1973 yılı restorasyonu sırasında kaybolduğu, bu nedenle son cemaat revakının sağ ucunda yer alması gereken sütunun yerine, son cemaat revakı yan duvarının uzatılmış olduğu söylenebilir (Resim 4).

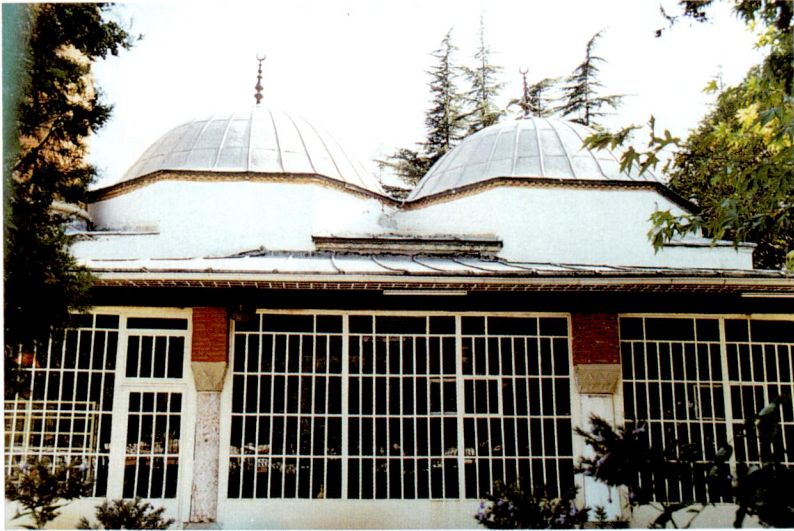
Resim 5 - Son cemaat revakı

Son cemaat revakını örten üç birimli böyle bir strüktür, revakın yanları açık olduğu düşünülürse 4, kapalı olduğu düşünülürse ortada 2 sütun ile ta-şınabilir. Vakıflar Genel Müdürlüğü'nün 1973 yılı restorasyon çalışmalarında -daha önce bahsi geçen- son cemaat revakında açılan sondajlardan yanların kapalı olduğu düşüncesi ağırlık kazanmıştır (İler, 1992). Bu durumda mev-cut caminin ahşap strüktürlü son cemaat revakının üç sütunundan iki tanesi orijinal tek üniteli yapıya ait olmalıdır<sup>10</sup>. Nitekim bu sütunlardan en batıda olanı diğer ikisine göre oval kesitlidir ve diğerleriyle benzerlik göstermez (Resim 5).

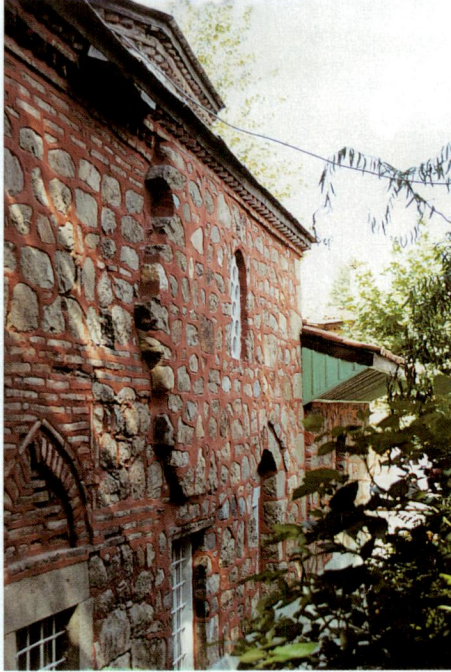
Resim 7 - Güneyde türbe ile cami beden duvarı birleşme detayı

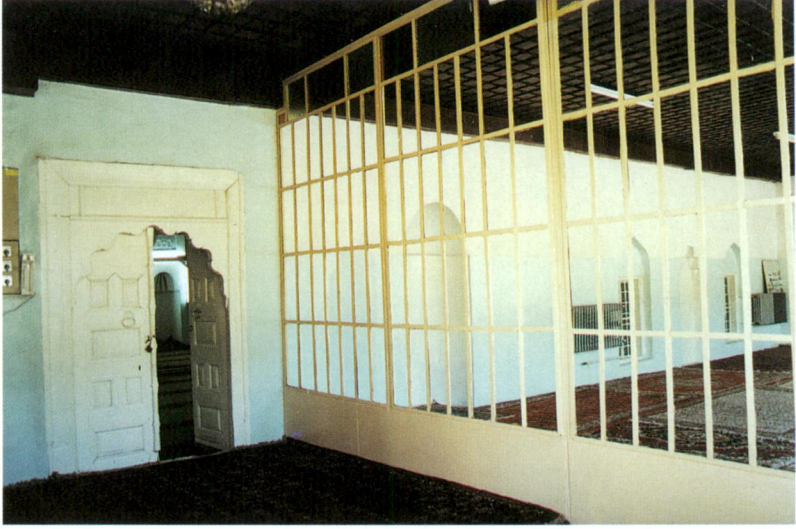
Resim 8 - Son cemaat revakı duvar yüzeyi biçimlenmesi

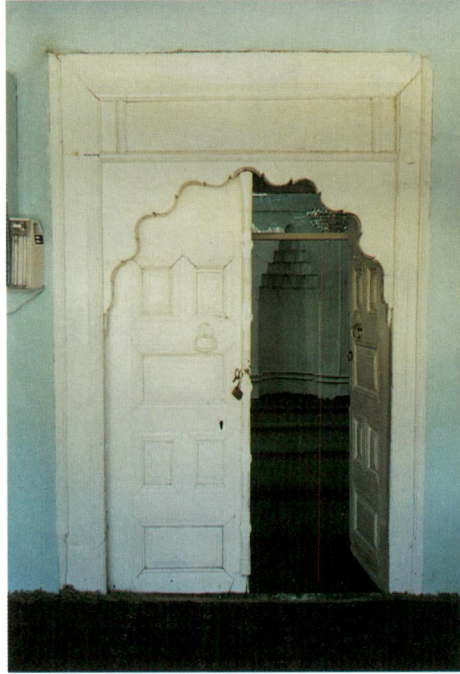
Resim 9 - Ahşap giriş kapısı ve iç mekanda, karşıda eski mihrap

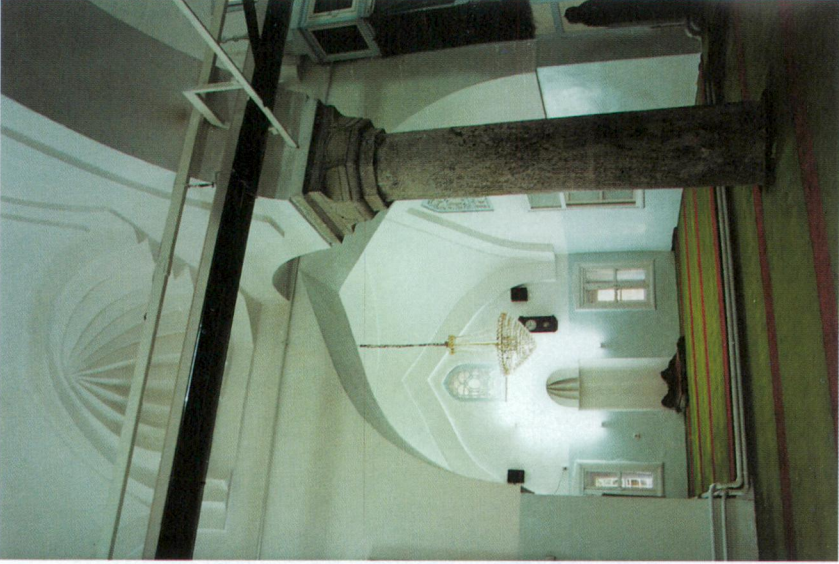
Resim 11 - Kuzeyde iki üniteli birime güneyde açılan kubbeli küçük birim

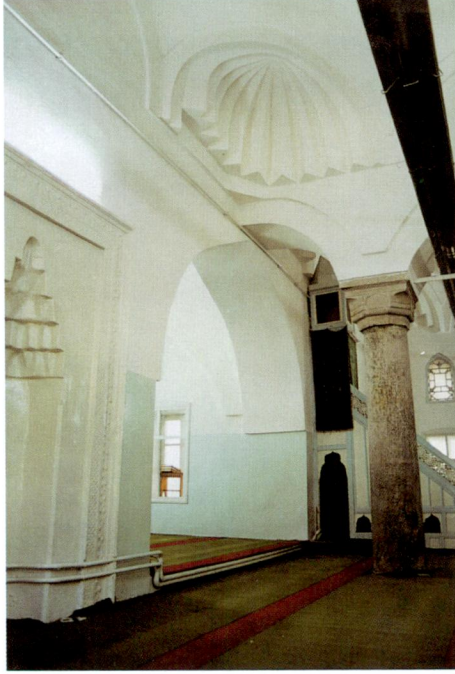
Resim 12 - Orta aks üzerinde askı kemerinin oturduğu sütun ve onu, güneyde eklenen küçük birimin bu mekana açıldığı tudor kemerinin kilit taşına bağlayan ilginç yarım kemer uygulaması

Bir süre bu şekilde kullanıldıktan sonra, daha önce de bahsedildiği gibi, yapının Zaviyeli bir cami gibi kullanılma isteği düşüncesi, bu işlevin devrin Bursa tipi denen camilerine fiziksel olarak benzetilme isteğini de doğurmuş olmalıdır. Dolayısıyla, iki birimli yapının güneyine, orta aks üzerinde daha küçük kubbeli bir birim eklenmiştir (Şekil 12). Bu ekleme, söz konusu Zaviyeli camilere benzetilme uğruna yapının strüktürünün aşırı zorlanmasına neden olmuştur. Nitekim bu mekân, eklendiği iki eş kubbeli strüktürü ayakta tutan ortak askı kemerinin güneyde oturduğu duvar parçasının kaldırılmasını gerektirmiş, bunun yerine yuvarlak bir sütun konularak eşine neredeyse hiç rastlanılmayan yarım bir kemerle, eklenen küçük birimin ağızındaki tudor kemerinin kilit taşına bağlanmıştır (Resim 12).

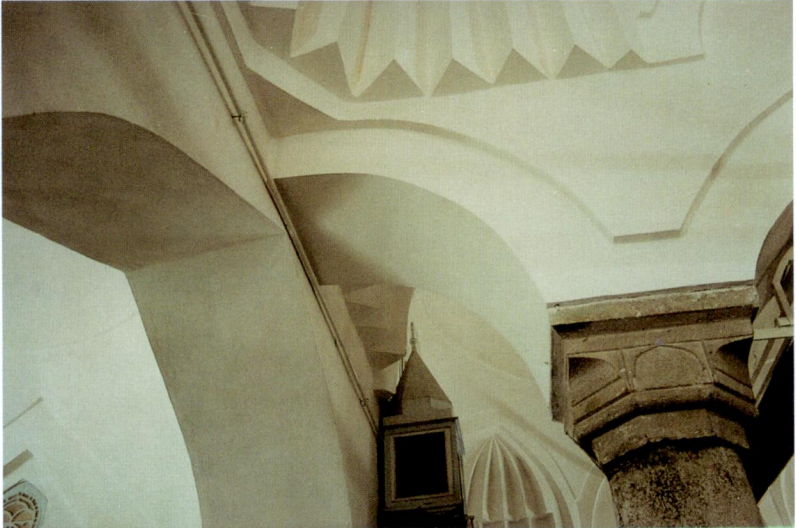
Resim 13 - Bu ilginç birleşimden ayrıntı

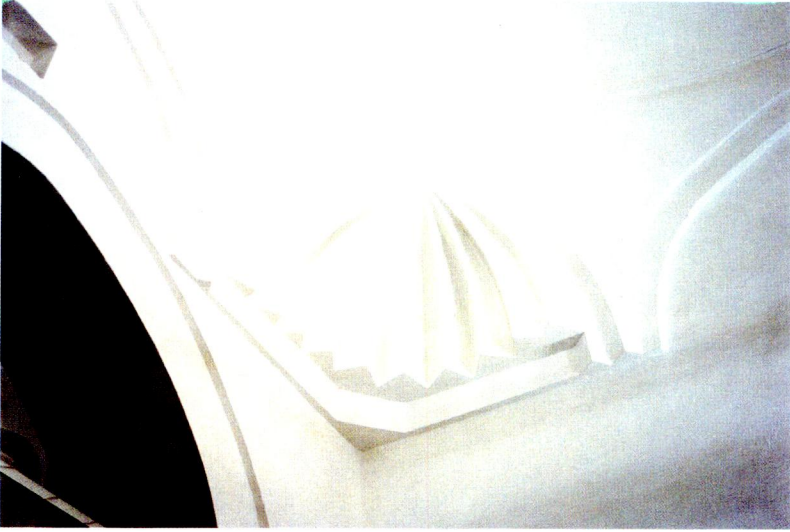
**Resim 14 - Camide, kubbeye geçişte kullanılan istiridye kabuğu biçimli tromp**

Fakat asıl sorun, geçiş öğeleri benzer olan türbe ile orijinal olduğu düşünülen tek üniteli cami hariminden hangisinin önce yapıldığına dair asıl kanıtların ortaya konmasındadır. Nitekim her iki birimde de kubbeye geçişler, alttaki kare birimlerin kubbe eteklerinde sekizgene dönüştürülmesiyle, basık sivri kemerlerle desteklenen bu sekizgen kuşağın köşelerde tromplara oturtulmasıyla sağlanmıştır. Bunlar arasındaki tek fark ise, cami harimindeki trompların içinin istüridye kabuğu gibi, türbede ise yatayda birbirine paralel 3 kademe ile biçimlendirilmiş olmalarıdır (Resim 14-15).

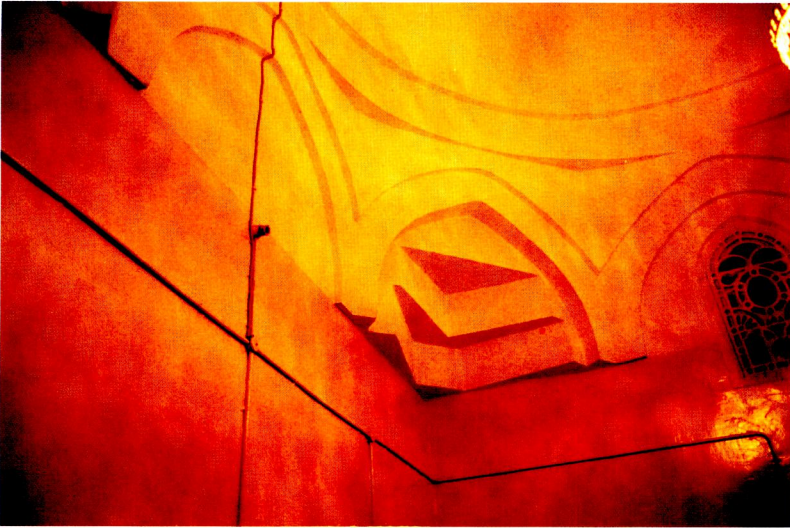
**Resim 15 - Türbede kullanılan tromp geçiş elemanı**
