# Yeniden işlevlendirme kapsamında tarihi Sultanahmet Cezaevi

## **Historical Sultanahmet Prison case within the context of re-functioning**

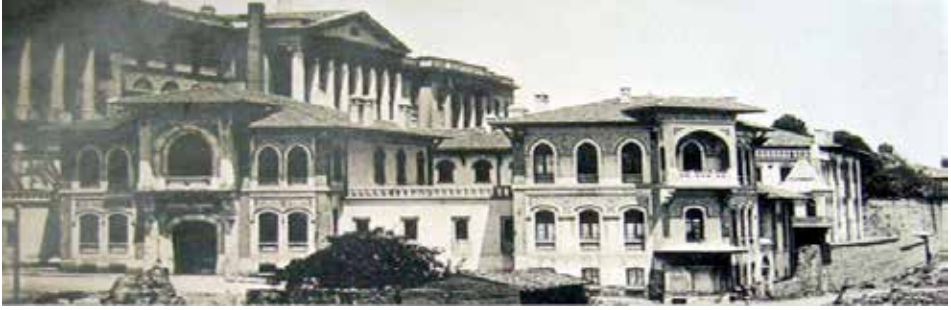
Şekil 1: Sultanahmet Cezaevi (Apaydın, 2007)

dedir. Ayasofya Müzesi'nin güney doğusunda yer alan yapının kuzey doğusunda Topkapı Sarayı, güney batısında İshak Paşa Cami, kuzey batısında Haseki Hamamı bulunmaktadır. Yapı inşa edildikten sonra ilk olarak 1877 yılında Meclis-i Mebusan olarak kullanıma başlamıştır (Şekil 1).

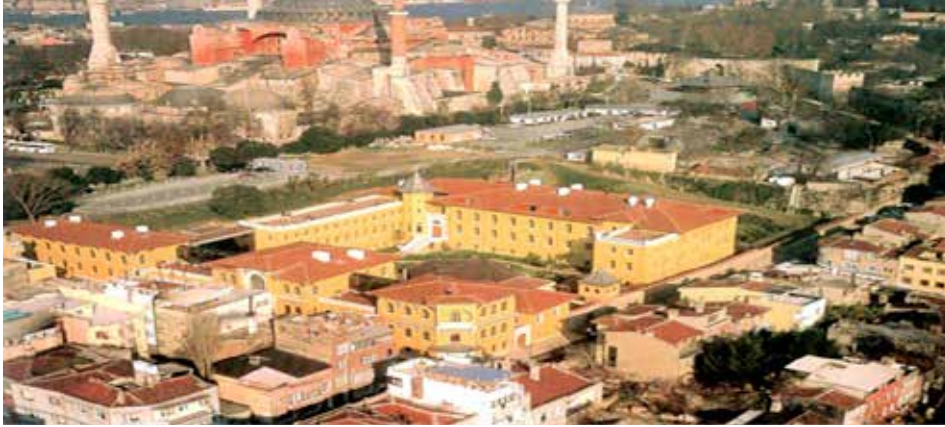
*Şekil 2: Four Seasons Otel (Özüekren, 1997)*

Taşınmaz Kültür Varlığı ile bezenmiş bölgede bulunan cezaevi binasının, konaklama tesisine dönüşüm projesi ile uzun vadede güvenilir ve alınan kararlara sadık kalınması beklenen işletme süresinde Kanada kökenli Four Seasons grubu ile anlaşmaya varılmıştır. 1991 - 1996 seneleri arasında yapının restorasyonu tamamlanarak otel olarak kullanıma hizmet vermeye başlamıştır. Yapı grubu, şu an Four Seasons Otel olarak işlev vermektedir (Şekil 2).

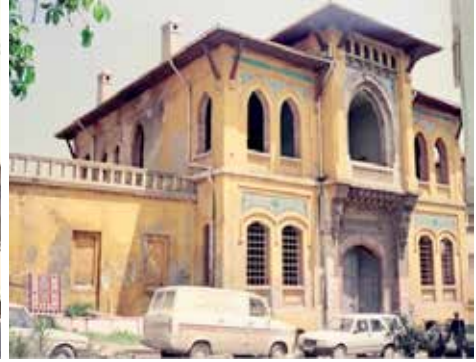
Şekil 3: Sultanahmet Cezaevi (Apaydın, 2007) Şekil 4: Otele Dönüşüm Aşaması (Apaydın, 2007)

Zaman aşımıyla beraber yapıya eklemeler ve değişiklikler yapılmıştır. Ancak yapının güneybatı kısmında kalan Tevkifhane Sokağı cephesinde bulunan taş ve ahşap işçiliğinde saçak süslemeleri dahil korunmasına dikkat edilmiştir (Şekil 4).

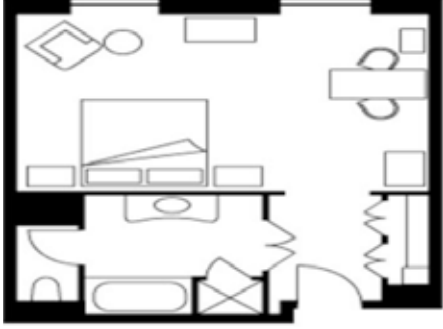
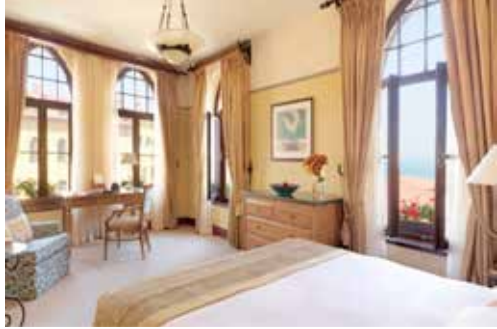
Şekil 9: Deluxe Oda Örnek Yerleşimi (URL 1)

Deluxe süit oda; 42-50 m<sup>2</sup> aralığındadır.

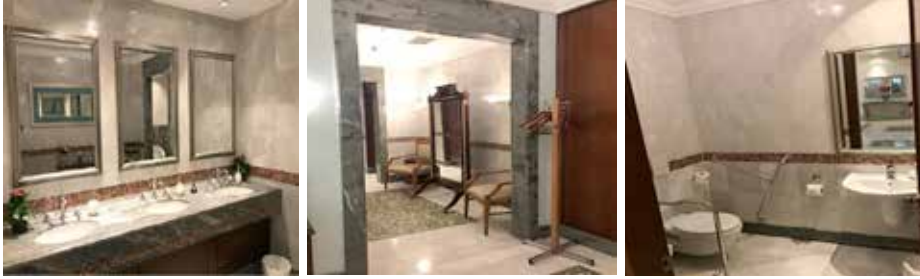
Şekil 17: Kadınlar, Erkekler ve Engelli Tuvaleti (Korkut, 2019)

-*Islak Hacimler*: Otele giriş yaptıktan sonra sola döndüğümüzde resepsiyonun orda bulunan merdivenlerden veya asansör ile bodrum katına inildiğinde otele konaklama dışında kafesinde vakit geçirmek için gelen misafirlerin de kullanabileceği kadın ve erkek ortak ıslak hacim alanları bulunmaktadır.

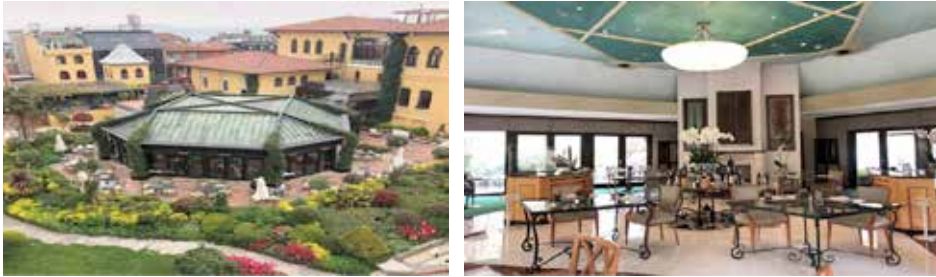
Şekil 18: Four Seasons Otel Restoran (Korkut, 2019)

-*Restoran*: Avlunun bütünlüğüne zarar vermeyecek şekilde tasarlanmasına dikkat edilmiştir. Anıtlar Kurulu'nun uygun görmesi dahilinde yapının ana formuna zarar vermeyerek avluya kütleli ek yapılmıştır. Şeffaf olması istenilerek cephede piramidal ışıklık, çatıda da saydam olmayan çatı sistemi uygulanmıştır.

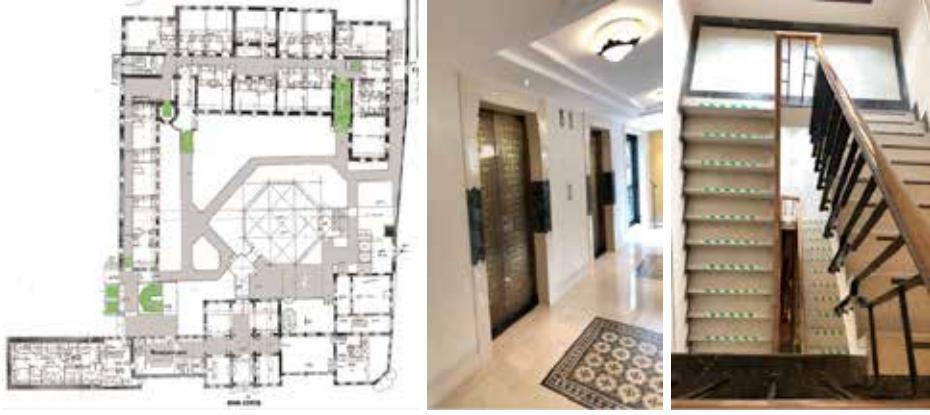
Şekil 22: Zemin Kat Planı (Özüekren, 1997) Şekil 23: Düşey Sirkülasyon (Korkut, 2019)

-*Sirkülasyon Alanları:* Müşterilerin katlar arasında geçiş sağlamaları için 3 adet asansör bulunmaktadır. Aynı zamanda merdivenler aracılığı ile de sirkülasyon sağlanmaktadır. Bazı mekânlar arası geçiş kısımlarında kot farkını ortadan kaldırmak için iki-üç basamaklı merdiven eklenerek sıkıntı ortadan kaldırılmıştır.

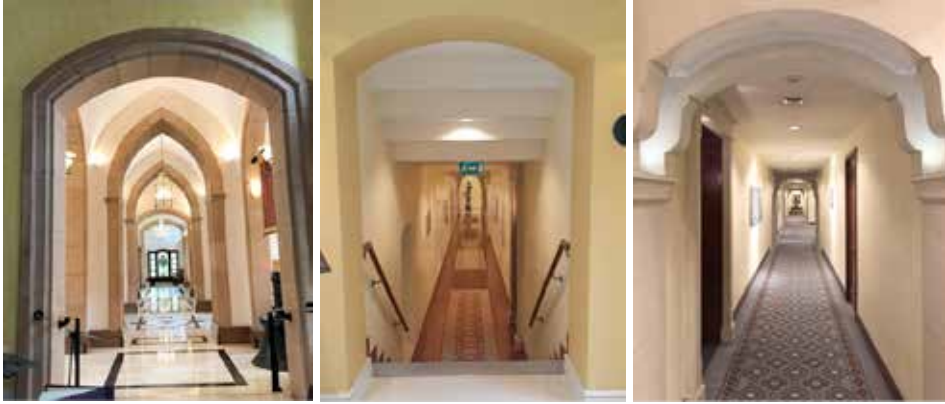
Şekil 24: Otel Koridorları (Korkut, 2019)

-Koridorlar: Yapının daha önceki işlevi olan cezaevi ile şu anki işlevi arasındaki sirkülasyon alanı uygunluğu vardır. Her iki mekânda da uzun koridorlara ihtiyaç duyulmaktadır. Koridorlarda sivri ve yuvarlak kemer kullanılmıştır.

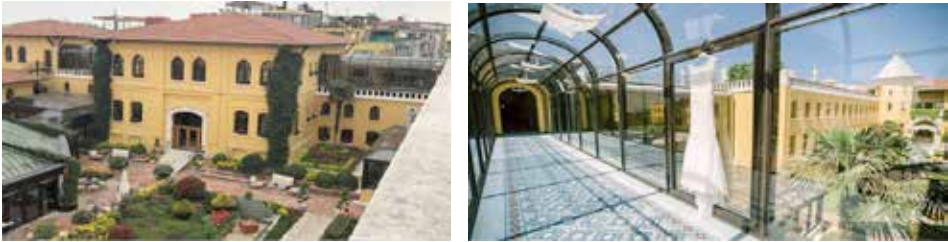
Şekil 26: Four Seasons Otel B-B Kesiti (Özüekren, 1997)

-*Tüp Geçit:* Otelde oda sayısının en fazla olacak şekilde planda konumlandırılması sonucunda, yapıya ait olan her yapı değerlendirilmiştir. Böylece bloklar arasında geçiş sağlanabilmesi için tüp geçit eklenerek olumlu sonuca ulaşılmıştır (Apaydın, 2007). Böylelikle resepsiyondan geçilerek düşey sirkülasyon ve tüp geçitler aracılığı ile odalara ulaşım sağlanmıştır.

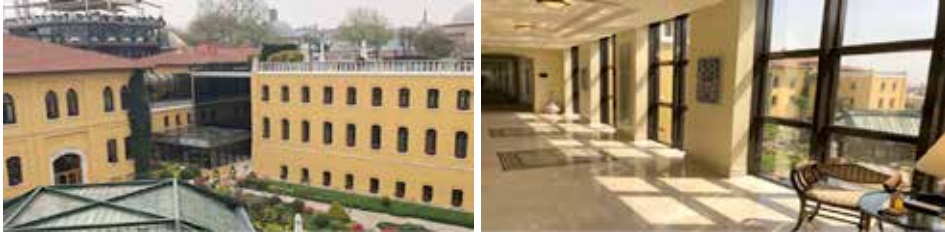
Şekil 27: Tüp Geçite Bağlantı Alanı (Korkut, 2019)

-*Tüp Geçit Bağlantı Koridoru:* Bloklar arasında bağlantıyı sağlayabilmek için yapıya eklenen tüp geçitlerin düşey sirkülasyon bağlantıları ile diğer mekânlara geçişi sağlanmaktadır. Dış cephesinde cam kaplama uygulanarak ek koridor oluşturulmuştur. Bu alanda asansör bağlantıları da çözümlenmiştir.

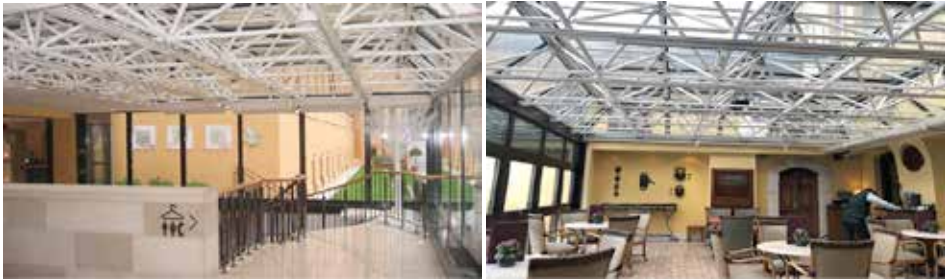
Şekil 28: Four Seasons Otel Çağdaş Ekler (Korkut, 2019)

-2.Çelik Çatı Konstriksiyon: Oteldeki mekânlar arasındaki sirkülasyon alanlarını sağlayabilmek için sağlam malzeme olan cam ve çelik malzeme kullanılarak çelik kiriş çatı uygulaması yapılmıştır (Apaydın, 2007).

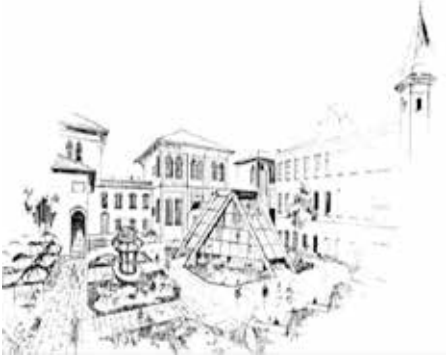
Şekil 29: Restoran Eskiz Çalışması

Kullanıcıların ortak kullanım alanlarından olan restoran, kafe, toplantı ve balo salonu için otel yapısında birçok düzenleme yapılmıştır. Restoran ve mutfağın aynı katta olması istenmiştir. Ancak zemin katta uygun büyüklükte mekân olmadığı için ve restoran ile mutfağın aynı katta bulunması durumunda avluda sirkülasyon alanına yeterli alan olmaması mutfağın bodrum katta çözümlenmesine yol açmıştır (Apaydın, 2007). Yapının ana hatlarına dokunmadan avluda bazı ekler yapılmıştır. Restoranın avluda çözümlenmesine karar verilip gerçek ölçüleri ve formu ile önceden eskiz çalışması yapılmıştır (Şekil 29). Avlunun bütünlüğüne zarar vermeyecek şekilde tasarlanmasına dikkat edilmiştir. Anıtlar Kurulu'nun uygun görmesi dahilinde yapının ana formuna zarar vermeyerek avluya kütleli ek

yapılmıştır. Şeffaf olması istenilerek cephede piramidal ışıklık, çatıda da saydam olmayan çatı sistemi uygulanmıştır (Şekil 30).

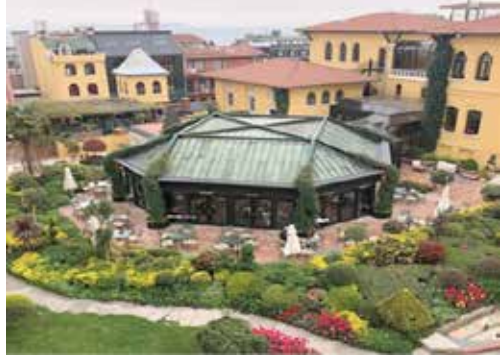
Şekil 30: Four Seasons Otel Restoran

Yapının orta kısmındaki avlu, işlev değiştirdikten sonra restoran ve mutfak alanı olarak değerlendirilmek istenmiştir. Ancak avluda müşteriler için sirkülasyon alanı için yeteri kadar alan kalmamasından dolayı sadece restoranın avluda çözümlenmesine karar verilmiştir (Apaydın, 2007). Restoranın dışında kalan alanı konukların konforu ve estetik açıdan olumlu etki vermesinden dolayı peyzaj tasarımı yapılmıştır. Bahçedeki hareketi arttırmak içidüz hatlardan kaçınılmıştır.
