AYDIN KOÇARLI-BAĞARASI GÜZERGÂHINDAKİ ÇEŞMELER

*Muzaffer YILMAZ**

ÖZET

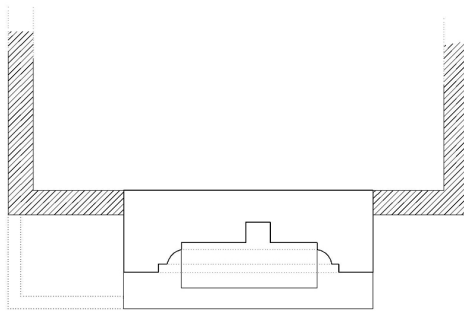
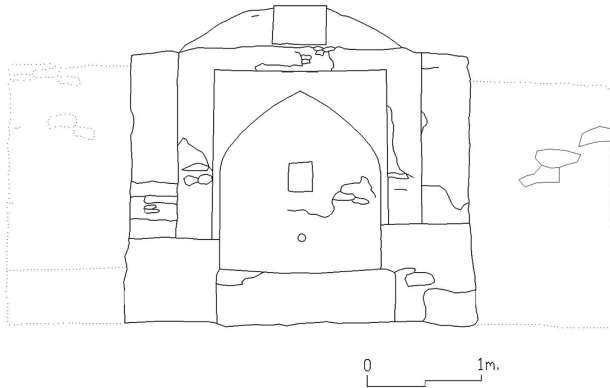
Moloz taş-tuğla malzemeden deposuz olarak inşa edilen çeşmenin kuzeydoğuya bakan ana cephesi, 3.05 m. genişliğinde 2.90 m. yüksekliğindedir (Şekil 1-2 / Resim 1). Çeşmenin cephesi, doğu ve batı köşelerinde 0.42 m. genişlik bırakacak şekilde, yüzeyden 0.15 m. lik bir girinti oluşturmuştur. Oluşturulan bu yüzey, çeşme sekileri hizasında, çeşme kemerini de içine alacak şekilde, 0.18 m. genişliğinde ters U şeklinde bir silme ile kuşatılmıştır. 1.23 m. genişliğinde olan sivri formlu çeşme kemeri, 0.08 m. lik bir kemer nişi meydana getirmekte olup, kemer nişi içerisinde, 0.25 m. genişliğinde 0.30 m. derinliğinde bir taslık kısmı yer almaktadır (Resim 2). Taslık nişinin 0.35 m. altında 0.05 m. çapında lüle deliği bulunmaktadır. 0.75 m. genişliğinde olan sekilerden batıdaki yüzeyden 0.73 m. yükseklikte iken, doğudaki 0.85 m. yüksekliğindedir. İki seki arasında kalan çeşme yalağı 1.23 m. genişliğinde olup, kemer nişinden 0.55 m. lik bir çıkıntı meydana getirmektedir. Özgün olmadığı anlaşılan ikinci bir çeşme yalağı ise çeşmenin doğu köşesine bitişik olarak yapılmış olup, 1.30 x 0.85 m. ölçülerindedir (Resim 3).

Şekil 1: Sobuca Köyü Molla Çeşmesi Plan

Şekil 2: Sobuca Köyü Molla Çeşmesi Görünüşü

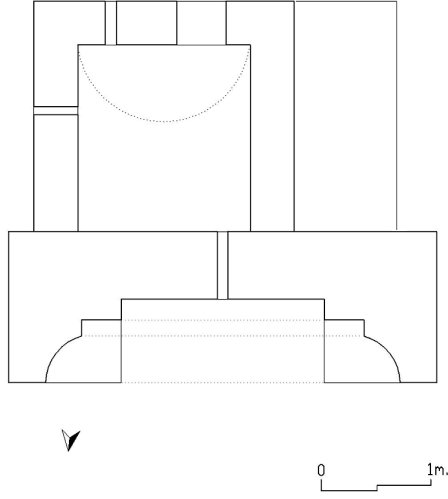
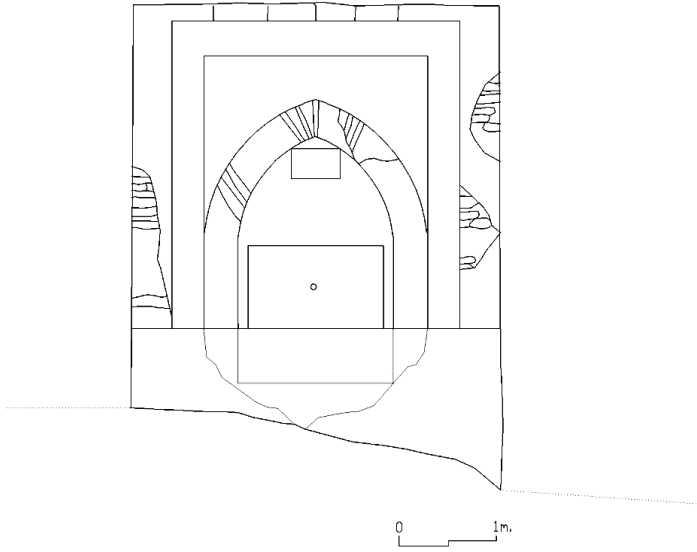
Tuğla ve moloz taş malzemeden deposuz olarak inşa edilen çeşme, 4.05 m. yüksekliğinde, 3.85 m. genişliğindedir (Şekil 3-4 / Resim 5). Çeşmenin kuzeye bakan ana cephesi, ter U biçimli, iç bükey formlu bir silme ile kuşatılmış ve doğu-batı köşelerde 0.35 m. genişlik bırakacak şekilde, yüzeyde 0.38 m. bir girinti oluşturmuştur. Oluşan bu yüzeyde 2.55 m. genişliğinde, 0.15 m. derinliğinde sathi bir niş meydana getirilmiştir. Bu ikinci yüzeyde yer alan sivri formlu çeşme kemeri, 1.85 m. genişliğinde olup, 0.20 m. derinliğinde bir niş meydana getirmektedir (Resim 6). Niş içerisinde yer alan aynalık kısmında, yatay doğrultuda yerleştirilmiş ve devşirme olduğu sanılan, doğu kenarı kırılmış mermer bir ayna taşı bulunmaktadır (Resim 7). Mevcut izlerden 1.85 m. genişliğinde ve mermerden olan çeşme yalağı ve sekiler, doğanın ve insanın tahribatına dayanamamıştır (Resim 8). Çeşmenin güney cephesinde, gerek inşa edilmiş biçimi, gerekse dilatasyon izinden yapıya daha sonra ilave edildiği anlaşılan bir depo kısmı bulunmaktadır (Resim 9-10). 1.70 x 1.60 m. ölçülerinde olan ve üzeri beşik tonoz ile örütülü depo kısmının, muhtemelen tarihi süreç içerisinde kaynaktan gelen suyunun azalması neticesinde yapıldığı düşünülmektedir.

Şekil 3: Sobuca Çerkez Köyü Çeşmesi Plan

Şekil 4: Sobuca Çerkez Köyü Çeşmesi Görünüş

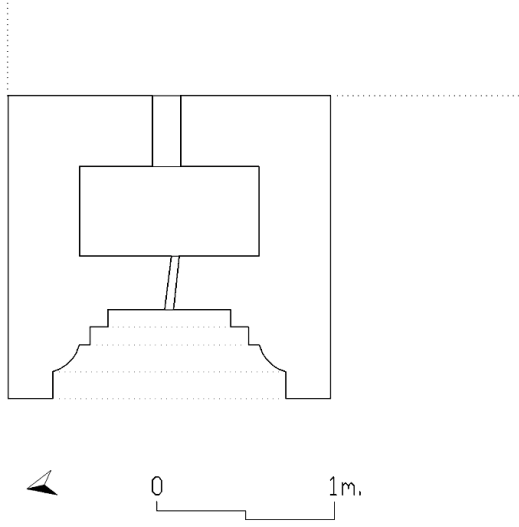
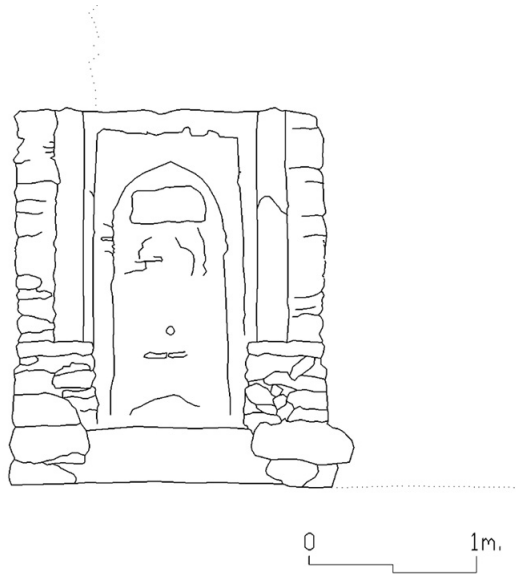
Moloz taş malzemeden, depolu olarak inşa edilen yapı, arka duvarı bir eve bitişik şekilde kurgulanmıştır (Şekil 5-6 / Resim 11). Çeşmenin hazne kısmı, 1.00 x 0.80 m. ölçülerinde olup üzeri açıktır (Resim 12).

Şekil 5: Güdüşlü İmam Kızı Aişe Çeşmesi Plan

Şekil 6: Güdüşlü İmam Kızı Aişe Çeşmesi Görünüş

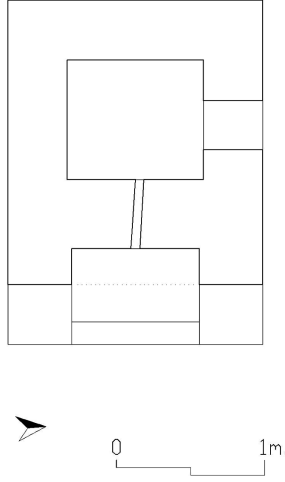
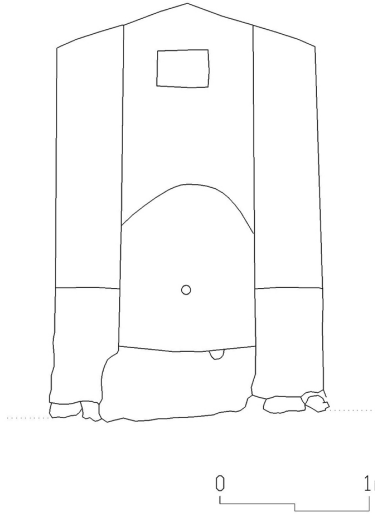
Moloz-kesme taş malzemeden depolu olarak inşa edilen çeşmenin hazne kısmı 1.00 x 0.85 m. ölçülerinde olup, üzeri yan yana sıralanan taşlar ile örtülüdür (Şekil 7-8 / Resim 15-16). Hazne kısmıyla irtibat batı duvarında yer alan 0.35 m. genişliğindeki bir açıklık ile sağlanmaktadır. Günümüzde akar olan çeşmenin suyu, hemen arkasına inşa edilen evden temin edilmektedir.

Şekil 7: Güdüşlü Emin Kızı Aişe Çeşmesi Plan

Şekil 8: Güdüşlü Emin Kızı Aişe Çeşmesi Görünüş

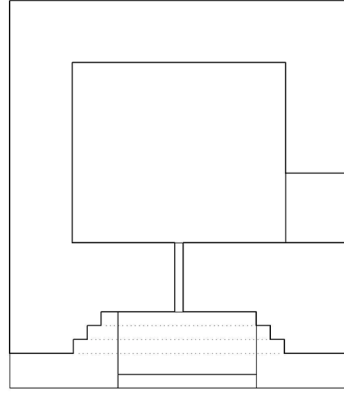
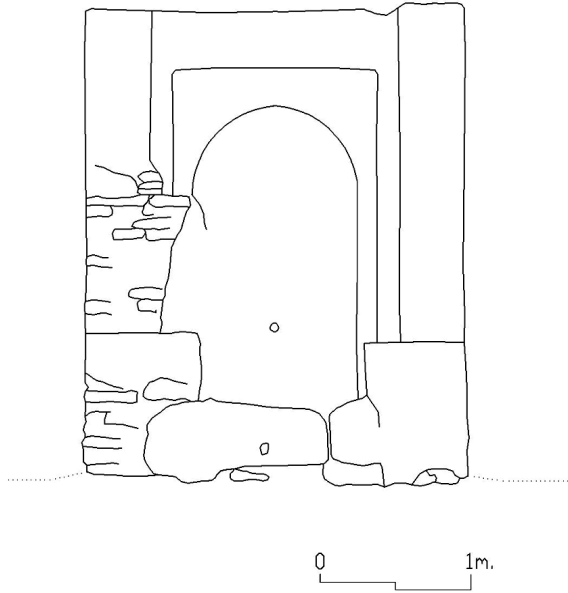
Moloz taş-tuğla malzemeden depolu olarak inşa edilen çeşmenin hazne kısmı, 1.25 x 1.35 m. ölçülerinde olup, üzeri yan yana dizilmiş taşlar ile örtülüdür (Şekil 9-10 / Resim 19). Hazne kısmı ile irtibat kuzey duvarında yer alan 0.50 m. genişliğindeki bir açıklık ile sağlanmaktadır (Resim 20). Çeşmenin kuzeye bakan ana cephesi 3.50 m. yüksekliğinde 2. 60 m. genişliğindedir (Resim 21). Ana cephenin doğu ve batı köşeleri, 0.45 m. genişlik bırakacak şekilde, yüzeyden 0.10 m. dışarı taşırılmıştır. Köşelerin dışarı taşırılmasıyla girinti şeklinde kalan çeşme yüzeyi, ters U biçimli bir silme ile çevrelenmiştir. Silmenin üst tarafı yan kısımlardan daha geniş tutularak, iç bükey bir görüntü verilmeyle çalışılmıştır. Yan kısımlarla üst kısım arasındaki bu uyumsuzluğu

Şekil 9: Güdüşlü Anonim Çeşme Plan

Şekil 10: Güdüşlü Anonim Çeşme Görünüş

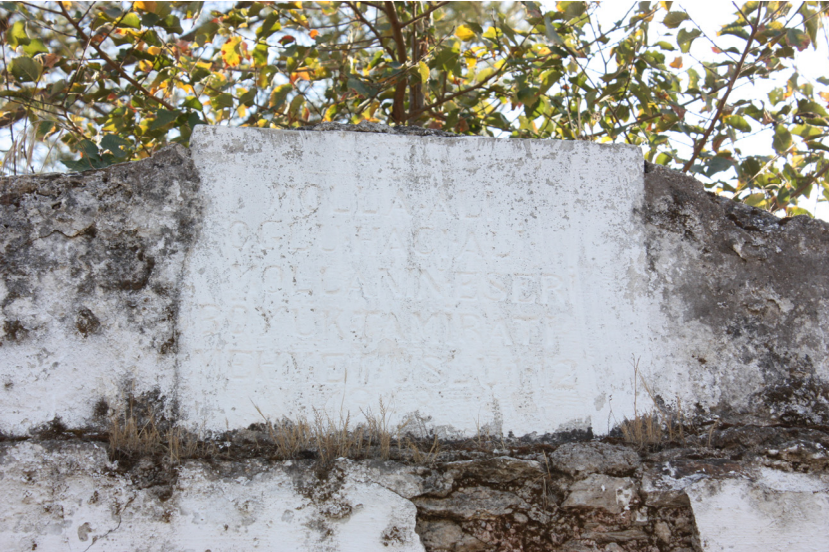
Resim 4: Sobaça Köyü Molla Çeşme Kitabesi

Çeşmeyi kuşatan iç bükey formlu kuşağın hemen üzerinde, yine özgün olmadığını anladığımız, ortasında Latin harflerinden onarım kitabesi yer alan yarım daire formlu bir taç kısmı yer almaktadır (Resim 4).

- 1- Molla Ali
- 2- Oğlu Hacı Ali
- 3- Mollanın eseri
- 4- Büyük tamirati
- 5- Mehmet Uslu 112

İfadelerden onarıma ait bir yazıt olduğu anlaşılan kitabedeki 112 sayısının neyi ifade ettiği çözülememiştir. Köylülerle yapılan sohbetlerden çeşmenin 1960 lı yıllarda onarıldığı anlaşılmaktadır.

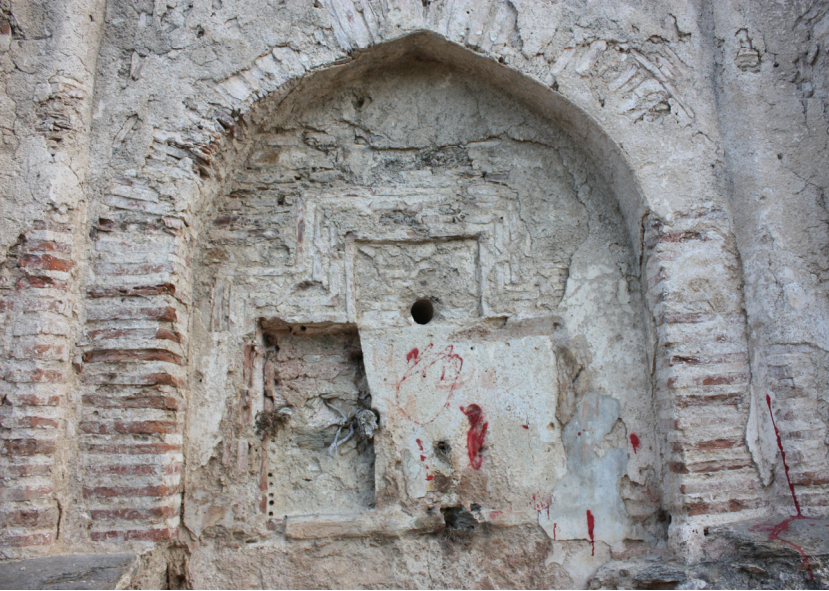
Süsleme açısından yalın olan yapıda, çeşme kemer nişi içerisinde yer alan, tuğlaların yukarı doğru daralarak meydana getirdiği geometrik kompozisyon dışında her hangi bir süs unsuru bulunmamaktadır (Resim 7).

Resim 7: Sobaça Çerkez Köyü Çeşmesi Aynalık Kısım ve Ayna Taşı

Süsleme açısından, *Sobuca Çerkez Köyü Çeşmesi*'nin ana cephesinde yer alan tuğladan meydana getirilmiş geometrik kompozisyon dışında araştırma konumuz olan çeşmelerde herhangi bir süsleme unsuru bulunmamaktadır.

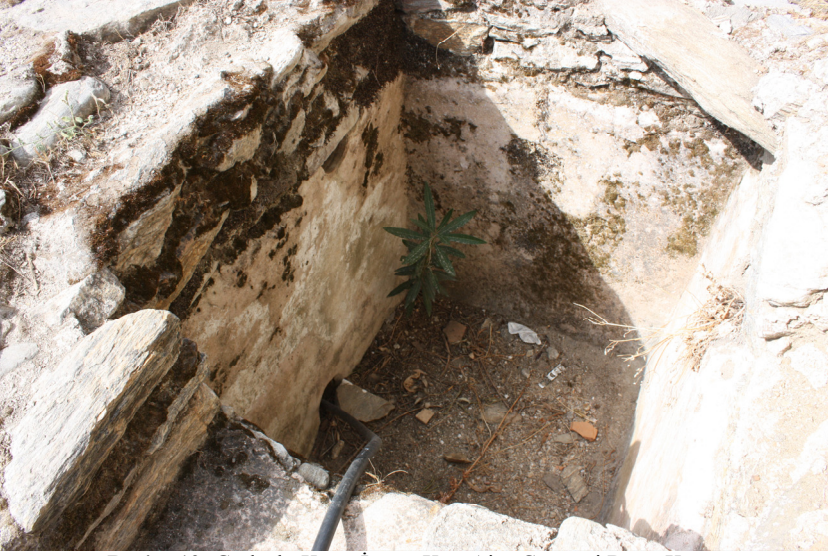
Resim 12: Gdşl Ky İmam Kızı Aiş Çeşmesi Depo Kısım

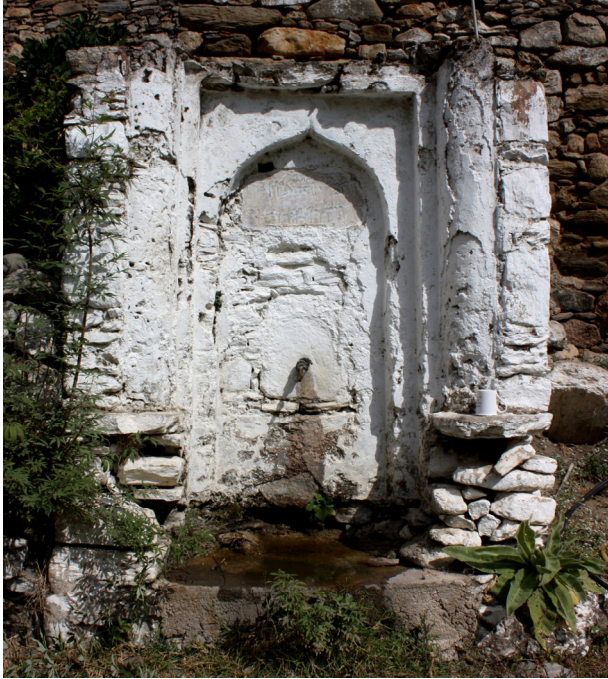
sivri formulu çeşme kemeri, 0.10 m. derinliğinde ikinci bir niş meydana getirmektedir (Resim 13). Yapının aynalık kısmında yer alan ayna taşı blok kesme taş malzemeden olup tek lüle deliklidir. Günümüzde yalağı mevcut olmayan ve yalak zemini betonla düzleştirilen çeşmenin, 0.20 x 0.40 m. ölçülerinde, zeminden 0.85 m. yükseklikte iki adet seki bulunmaktadır.

Resim 13: Gdşl Ky İmam Kızı Aiş Çeşmesi Ana Cephe

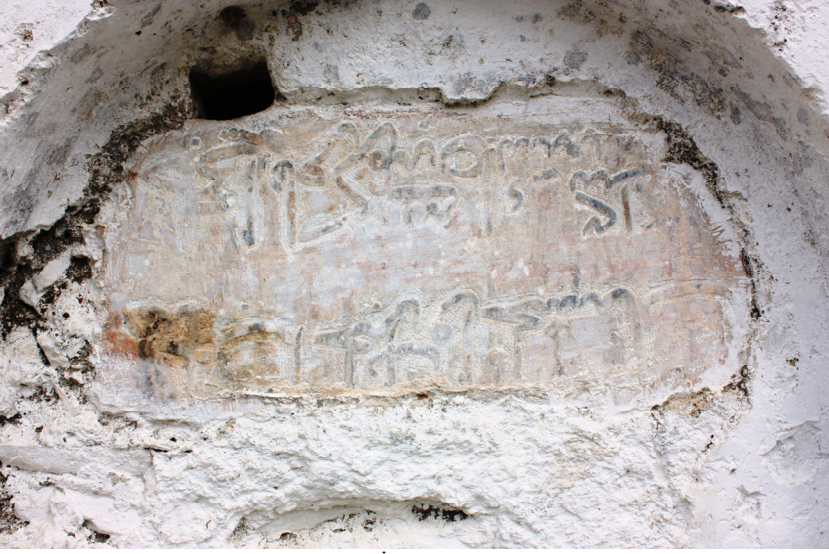
Üzerinde herhangi bir süsleme unsuru bulunmayan çeşmenin, aynalık kısmında 2 satırlık bir inşa kitabesi bulunmaktadır (Resim 14). Yakın dönemdeki onarımlar sırasında yerinden çıkan ve daha sonra ters olarak tekrar yapıya yerleştirilen kitabe şu şekildedir:

2- Hacı İmam Kerimesi Aişe sene 1214²¹

Kitabeye göre çeşme 1214/1799 yılında, Hacı İmam Kızı Aişe tarafından yaptırılmıştır.

Resim 14: Güdüşlü Köyü İmam Kızı Aişe Çeşmesi Kitabesi

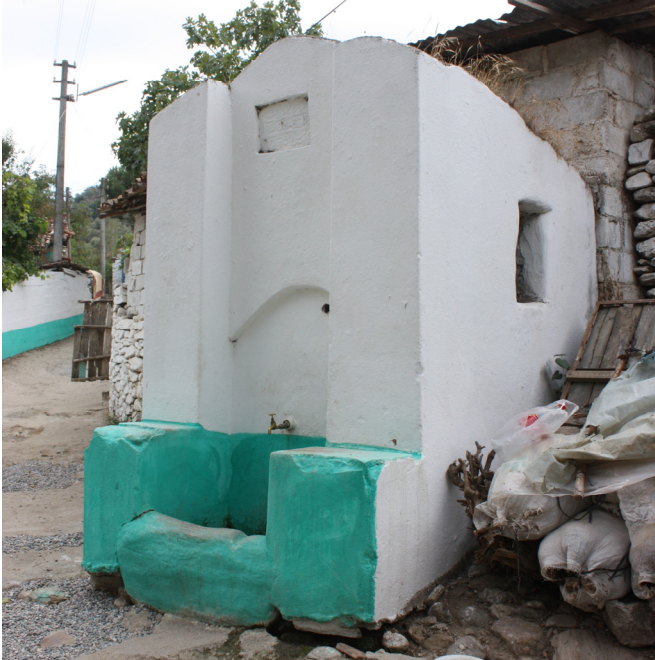
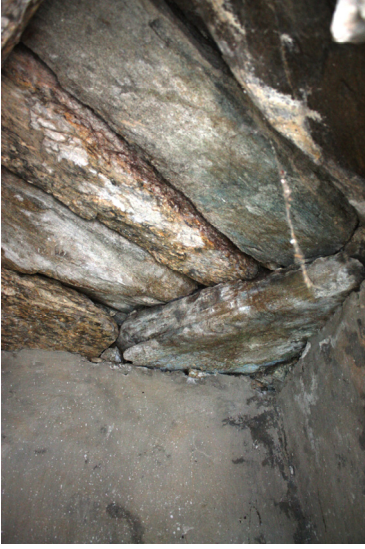
Resim 15: Güdüşlü Köyü Emin Kızı Aişe Çeşmesi Genel Görünüş

Resim 16: Gdşl Ky
Emin Kızı Aiş Çeşmesi Depo

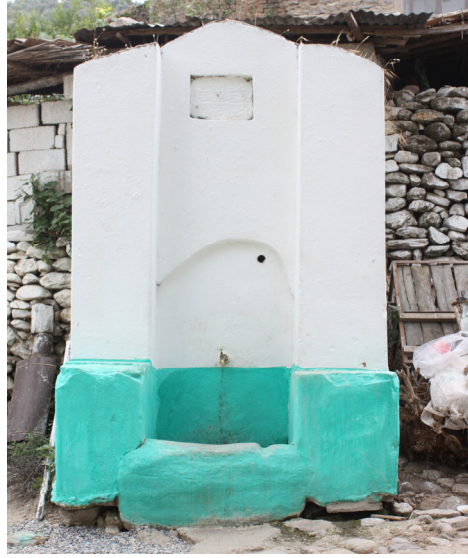
Çeşmenin 1.85 m. genişliğinde, 2.95 m. yüksekliğinde olan ana cephesinin özgünlüğünü büyük oranda kaybettiği anlaşılmaktadır (Resim 17). Köy sakinleriyle yapılan görüşmelerde bu düşüncüyü desteklemektedir. Yapının ana cephesinin güney ve kuzey köşeleri, 0.40 m. genişlik bırakacak şekilde, yüzeyden 0.24 m. dışarı taşırılmıştır. Bu düzenleme sonucu oluşan 0.90 m. genişliğindeki çeşme yüzeyi üzerinde, yarım daire

Resim 17: Gdşl Ky Emin
Kızı Aiş Çeşmesi Ana Cephe

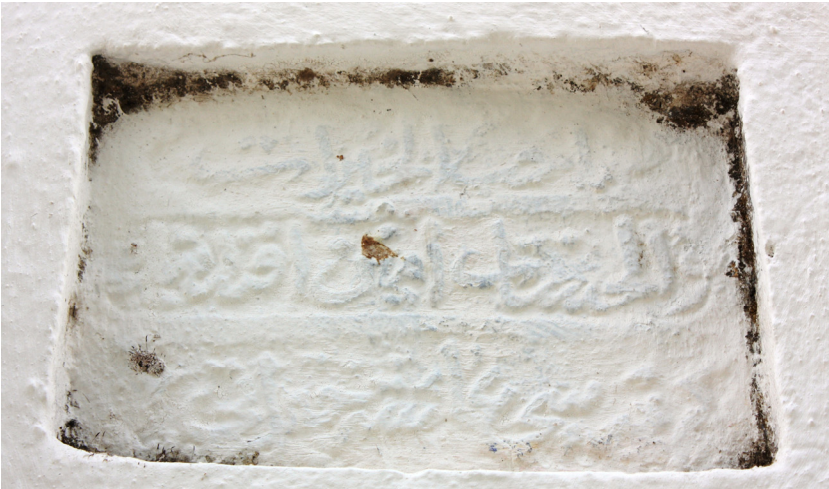
Çeşmenin üst kısmı, yukarı doğru daralarak, üçgen formlu taç kısmıyla sonlanmaktadır. Taç kısmının 0.35 m. altında, 0.38 x 0.26 m. ölçülerinde çeşme kitabesi bulunmaktadır (Resim 18). Üç satırlık çeşme kitabesi şu şekildedir:

- 1- Sahib'ül hayrat
- 2- Vel-hasenat Emin efendi
- 3- Kerimesi Aişe hayratı

Kitabede tarih ibaresinin bulunmaması ya da harç altında kalmış olması sebebiyle çeşme için kitabeye bağlı bir tarihlendirme yapmak mümkün olmamaktadır. Lakin İmam Kızı Aişe Çeşmesi ile çağdaş olduğunu düşündüğümüz²² yapıyı 18. yüzyıl sonları ile 19. yüzyıl başlarına tarihlemek mümkündür.

Resim 18: Gdşl Ky Emin Kızı Aiş Çeşmesi Kitabesi
