Macaristan Budin ve Peç şehirlerinde bulunan Osmanlı hamamları ve korunma durumları

The conservation concepts of the Ottoman baths in Budin and Pecs city in Hungary

Tansu Doğan¹

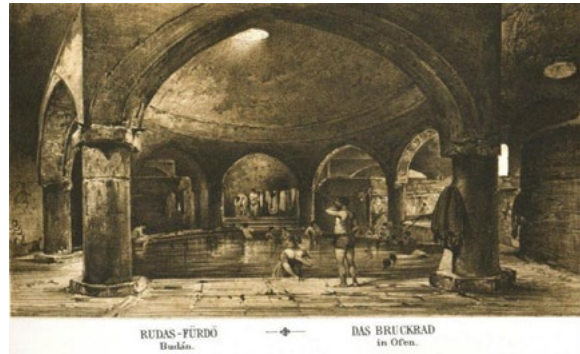
Resim 1. Rudas Hamamı İç Mekan Çizim

"...Tabahane varoşu içinde Tuna Nehri kenarında 8 adet Kisra kemerleri gibi yüksek kemerler üzerinde yüksek ve yuvarlak bir kubbesi var, baştan başa kırmızı kiremit örtülü büyük kubbedir ki Hanefi mezhebinden ziyade 10'a 10 değil belki 24 kırat fazla yuvarlak şekilli göl gibi bir havuzdur. Çepeçevre tam 200 ayak kuşatır tertemiz yuvarlak bir havuzdur. Kenarları havuz içine incek beş kat geniş merdivenlerdir ki her kişi boyuna göre katlarda yıkanır. Bu büyük havuzun çevresindeki 8 adet kemerlerin altında 8 adet Hanefi kurnaları vardır."

Hamamın ilerleyen dönemlerinde, iç mekanda dört köşeye birer düzensiz köşeli havuz yapıldığı bilinmektedir. Zamanın seyyahlarının anlatımına bakıldığında, Türk döneminde köşeli havuz olmadığı bilinmektedir. Dolayısıyla bu havuzlar, Osmanlı hakimiyeti sonrasında yapılmış olmalıdır (Aslanapa, 1949-1950:332).

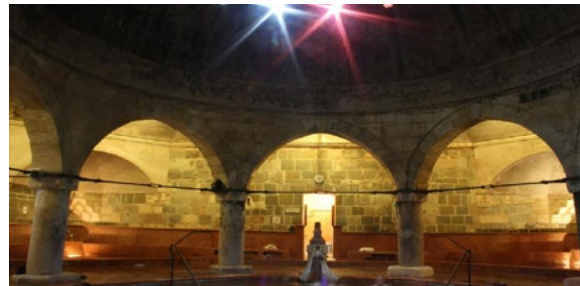
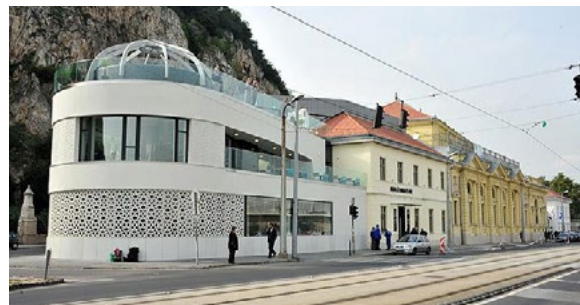
Resim 3. Rudas Hamamı Günümüz İç ve Dış Mekan

Rudas Hamamı, günümüzde restore edilmiş ve termal hamam olarak hizmet vermeye devam etmektedir

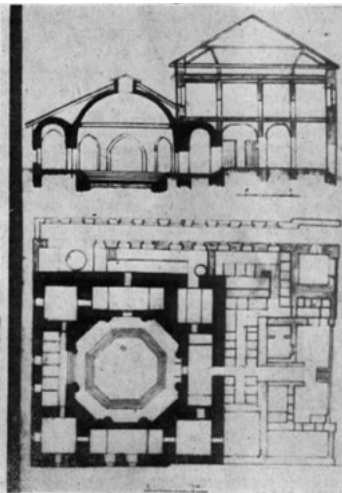
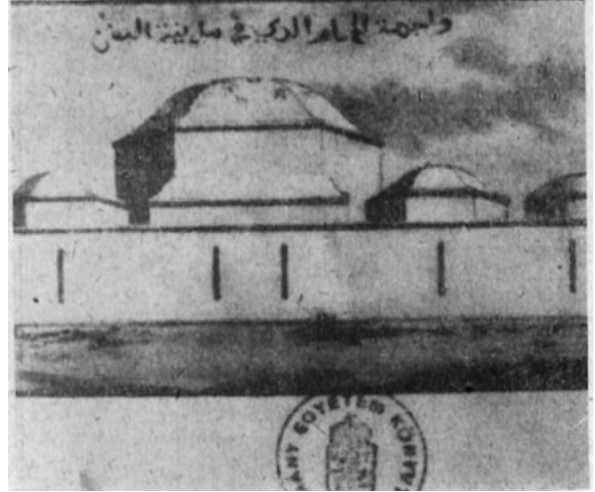
Resim 4. Veli Bey Hamamı Plan ve Kesiti

Veli Bey Hamamı, Sokollu Mustafa Paşa tarafından, 1572'de Budin kentinin dışında şifalı su kaynağı bulunan bir bölgede inşa edilmiştir. Budin'in en büyük hamamı olan bu yapı, kare planlı olup, merkezinde sekiz köşeli havuzu ve büyük bir kubbesi bulunmaktadır. Duvarlarında mukarnaslar bulunan yapı, simetrik bir plana sahiptir. Molnar (1970), hamamı detaylı bir şekilde betimlemiş ve oldukça etkileyici bir hamam olduğundan bahsetmiştir (Ayverdi, 2000:120).

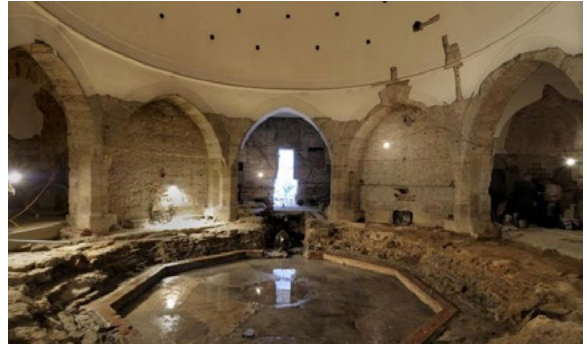
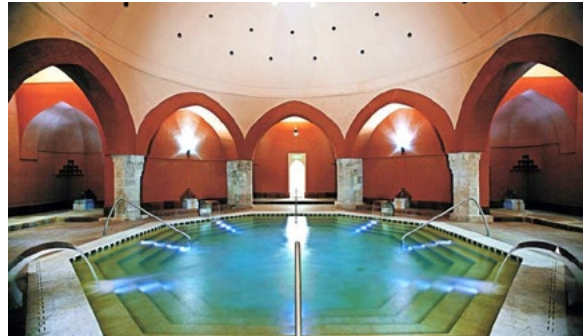
Resim 5. Veli bey Hamamı Restorasyon Dönemi

Veli Bey Hamamı, günümüzde hala kullanımda olan hamamlardan biridir. Hamam 2010'lu yıllarda orijinal plan tipine sadık kalınarak restore edilmiştir. Restorasyon sırasında hamamın orjinal taş zemini ve orjinal su boruları korunmuş ve transparan örtü sistemi kullanılarak tarihi dokunun sergilenmesi sağlanmıştır (Molnar, 1970:67).

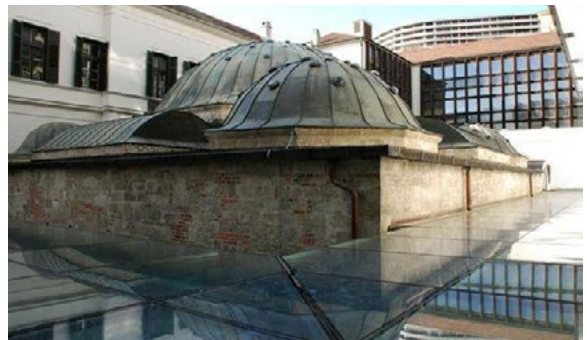
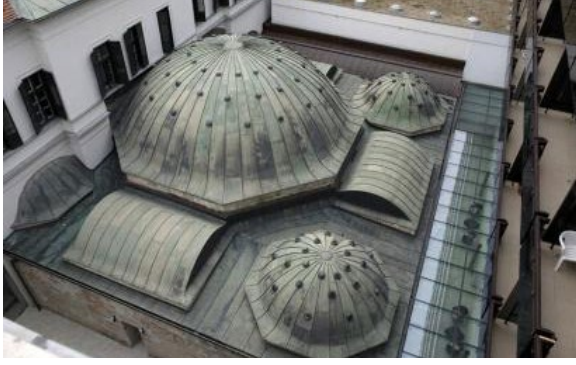
Resim 6. Veli Bey Hamamı Dış Görünüm

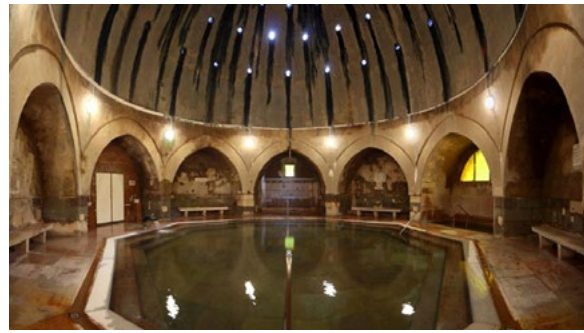
Resim 8. Kral Hamamı İç Görünüm

Horoz Kapısı Hamamı, Veli Bey Hamamı'na göre daha sade bir yapıda inşa edilmiştir. Bu hamamda özel dinlenme odaları yoktur. Hamamın ortasında dört basamaklı bir merdiven ile inilen sekiz köşeli bir havuz, duvarlarda ise büyük sivri kemerli nişler görülmektedir. Hamamın merkezinde ise büyük bir kubbe bulunmaktadır (Aslanapa, 1049-1950:333).

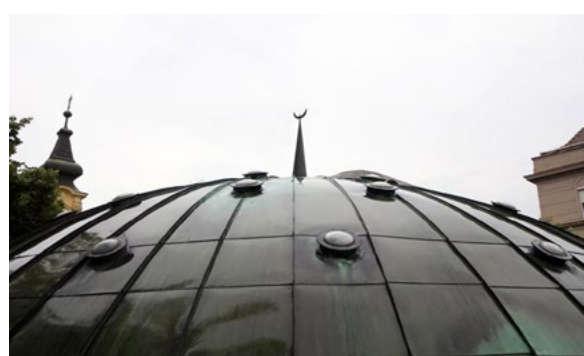
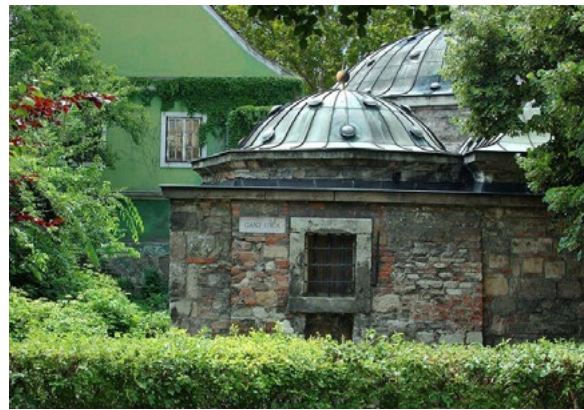
Resim 9. Kral Hamamı Dış Görünüşü

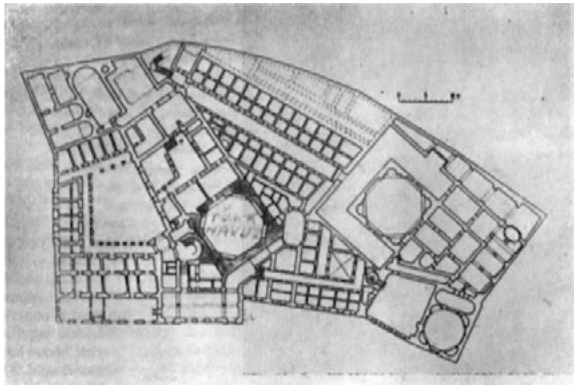
Resim 10. Tabakhane Hamamı Planı

Tabakhane Hamamı, Gallert dağı eteğinde tımarcılar ve yoksul halkın kullanımı için inşa edilmiş bir hamamdır. Radowszky (1962)'nin söylediğine göre bugünkü adı İmre'dir. Hamama daha sonra birçok ilaveler yapılmışsa da yapının son dönemlerinde yalnızca Türk hamamı kısmının işletildiği bilinmektedir (Aslanapa, 1949-1950:334).

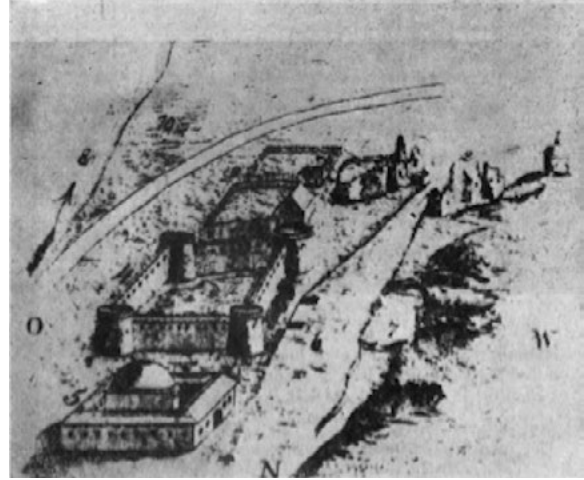
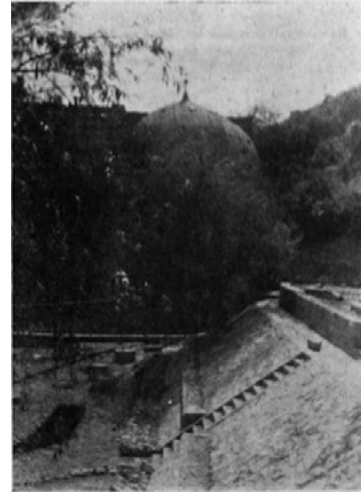
Resim 11. Eski Baruthane Görünüşü

Baruthane Hamamı, Osmanlı döneminde baruthanede çalışan işçiler için inşa edilmiş bir hamamdır. Kare planlı ve merkezi kubbeli bir hamamdır. Radowszky (1962), hamamın bu dönemde yerli Budin halkı tarafından da sık sık ziyaret edildiğini söylemiştir (Radowszky, 1962:41).

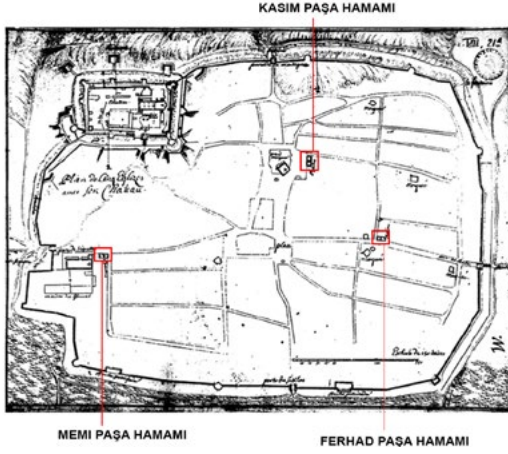
Resim 12. 1687 tarihli Joseph Haüy tarafından çizilmiş şehir planında Osmanlı yapıları ve hamamların bulunduğu konumlar

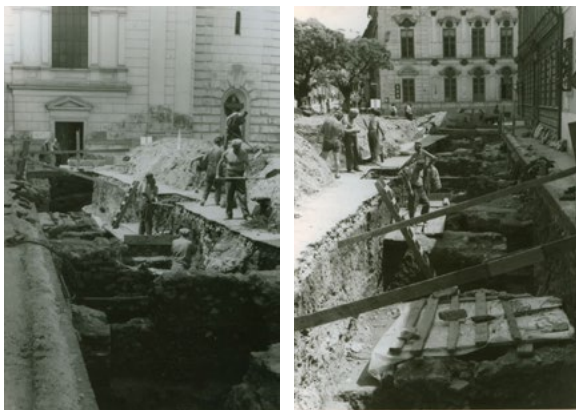
Resim 14. 1960 yılı Memi Paşa Hamamı Kazı Çalışmaları

Memi Paşa Hamamı günümüze tam anlamıyla ulaşamamıştır. 1880 yılında tamamen yıkılan yapı, 1960 yılında gerçekleştirilen bir kazı çalışmasıyla yeniden gün yüzüne çıkarılmıştır. Eski şehir planlarından çifte hamam olduğu anlaşılan Memi Paşa Hamamı için yapılan kazılarda hamamın yalnızca tek tarafına ulaşılmıştır. Yapının diğer yarısı üzerinde banka binası bulunması nedeniyle herhangi bir kazı çalışması yapılamamıştır. Hamama bitişik konumlanmış olan sıcak su deposunun üzeri tonoz ile kapatılmıştır (Ivan, 1977).

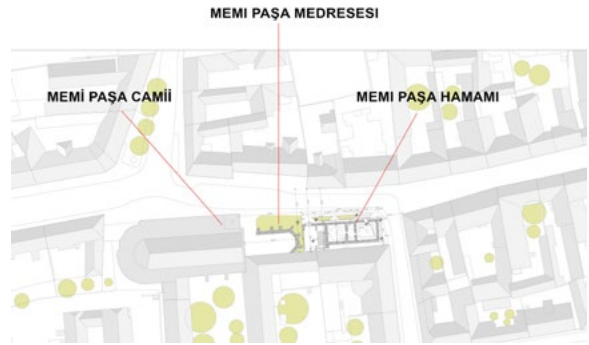
Resim 15. Memi Paşa Cami, Medresesi ve Hamamı Günümüz Vaziyet Planı

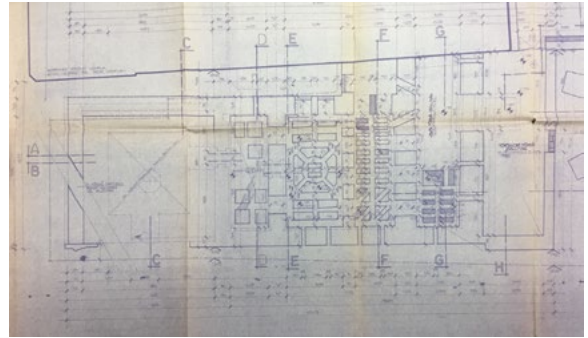
Resim 16. Memi Paşa Hamamı Rölövesi plan

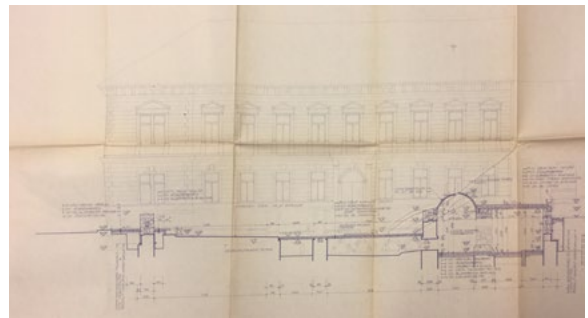
Resim 17. Memi Paşa Hamamı Rölövesi kesit

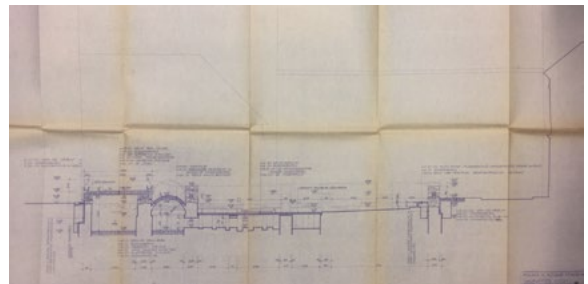
Resim 18. Memi Paşa Hamamı Rölövesi kesit

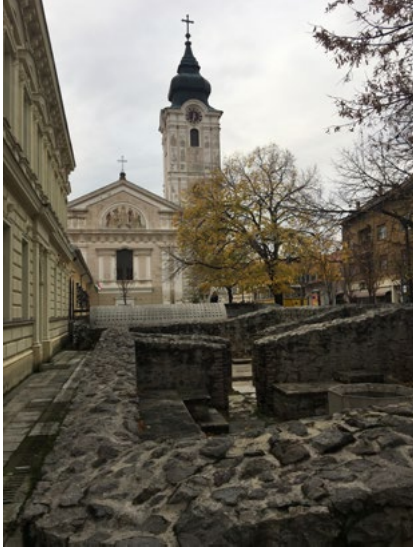
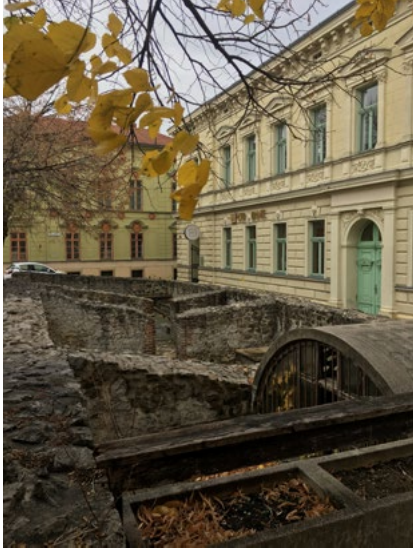
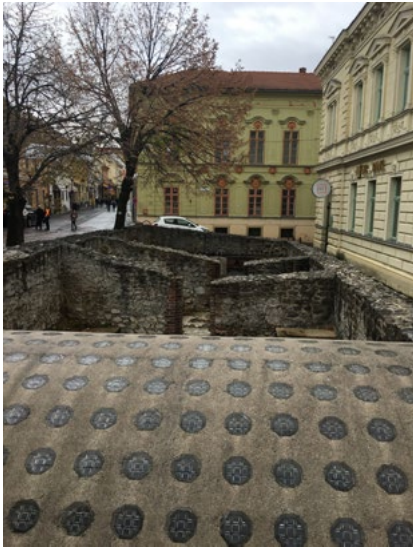
Resim 19. Memi Paşa Hamamı günümüz hali

Hamamın giriş kısmında bulunan süs havuzu ve hamamın kaldırım düzeyine kadar olan duvarları bugün de görülebilmektedir. Herhangi bir üst örtüsü bulunmayan hamam yapısı, açık bir müze olarak değerlendirilmiş ve gerekli koruma çalışmaları yapıldıktan sonra sergiye açılmıştır. Harabenin içerisinde hamamın göbek taşı, bazı kurnalar ve soyunmalık platformları halen görülebilmektedir (Molnar, 1970:75).
