DOĞU ANADOLU BÖLGESİ'NDE KEŞFEDİLEN URARTU BARAJLARINA TOPLU BİR BAKIŞ

OKTAYBELLİ

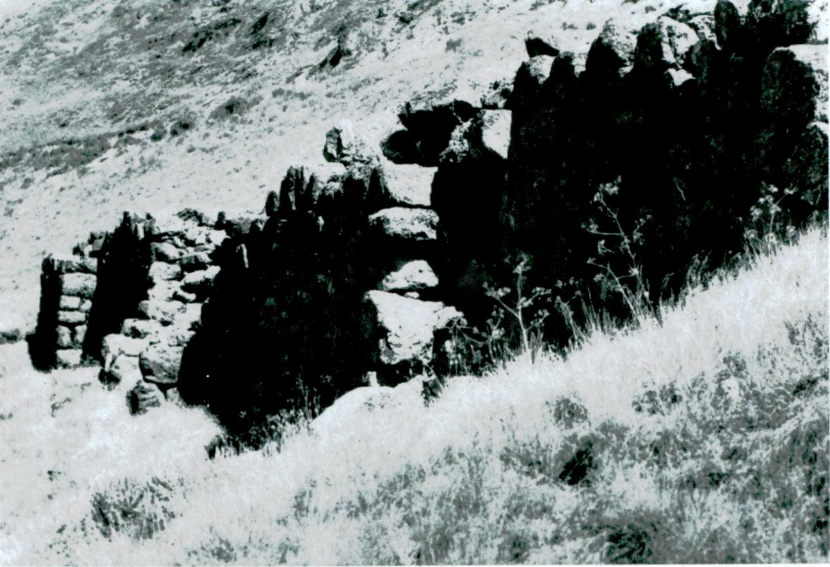
Resim 8 – Kurtin-bastiyon tekniğinde örülen Çavuştepe su biriktirme yapısının kuzey duvarı.

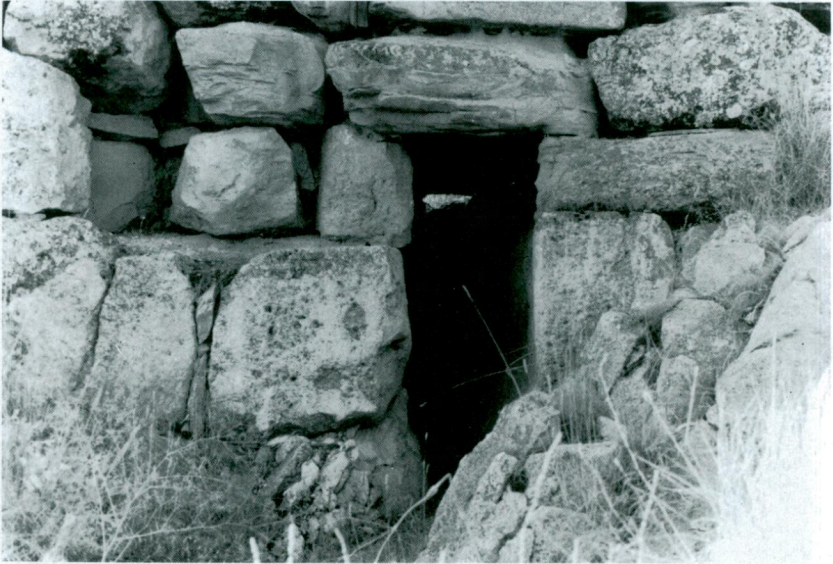
Resim 10 – Çavuştepe su biriktirme yapısının savağı, kuzeyden.

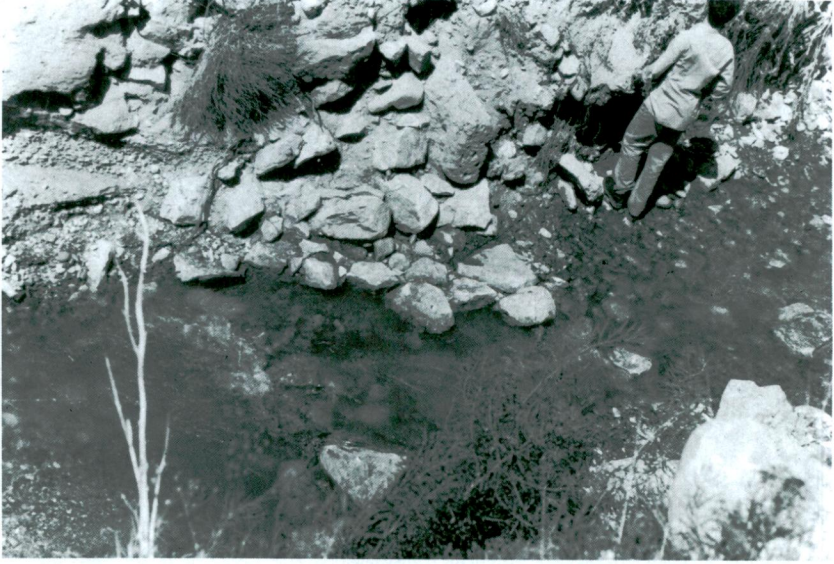
Resim 13 – Orta kısmı parçalanmış barajın duvar temelleri üzerinden akan Hırsız Deresi.

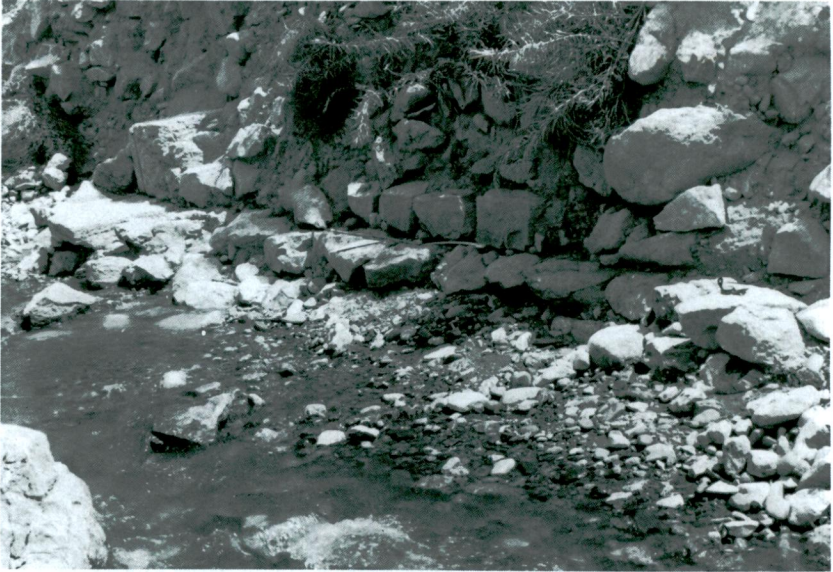
Resim 14: Baraj duvarının güneyinde su akıtma savağının geçtiği temel kısmı.

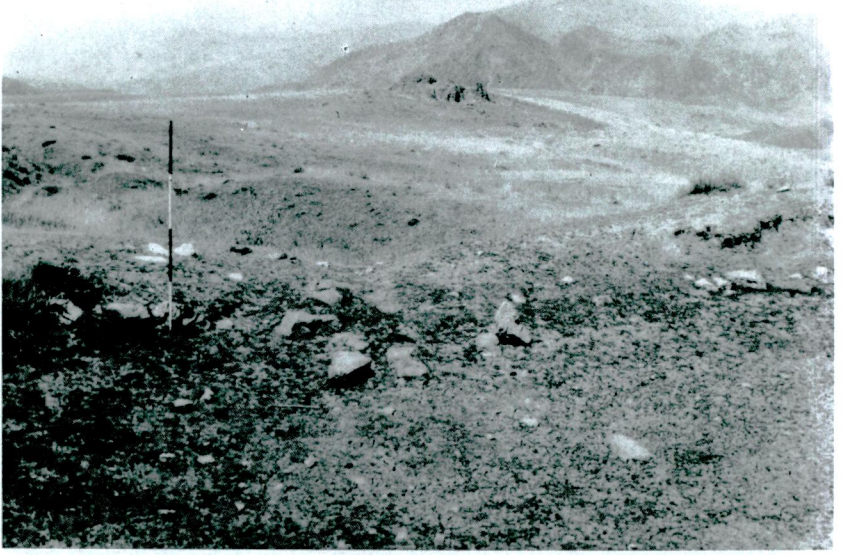
Resim 17 – Üzeri toprak ile kapanan Arpayatağı Göleti'nin savak kısmı.

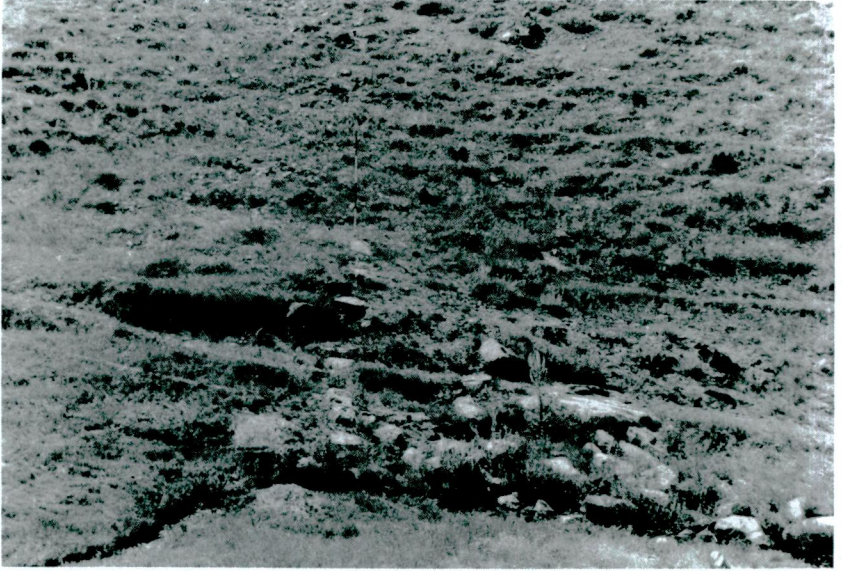
Resim 18 – Sular tarafından parçalanmış Arç Barajı'nın temel duvarları.

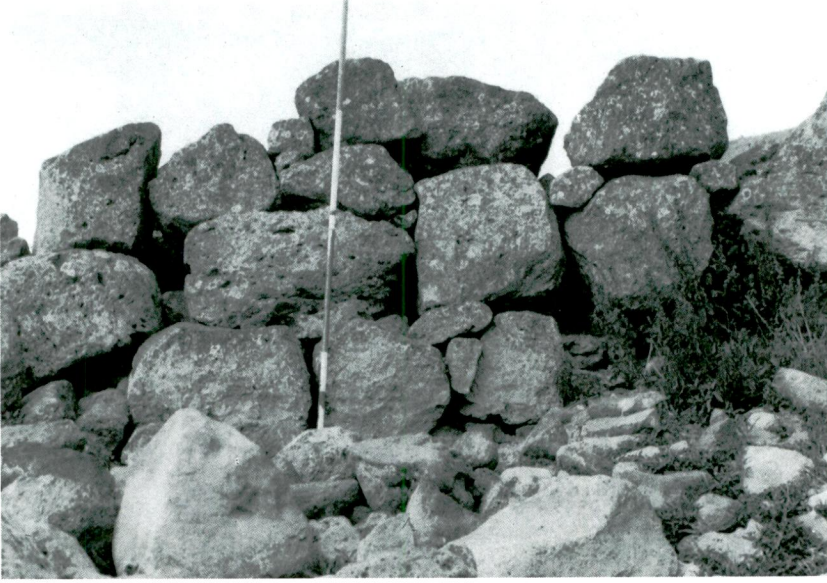
Resim 43 – Ortaçağ'da onarım geçiren Urartu duvarı.

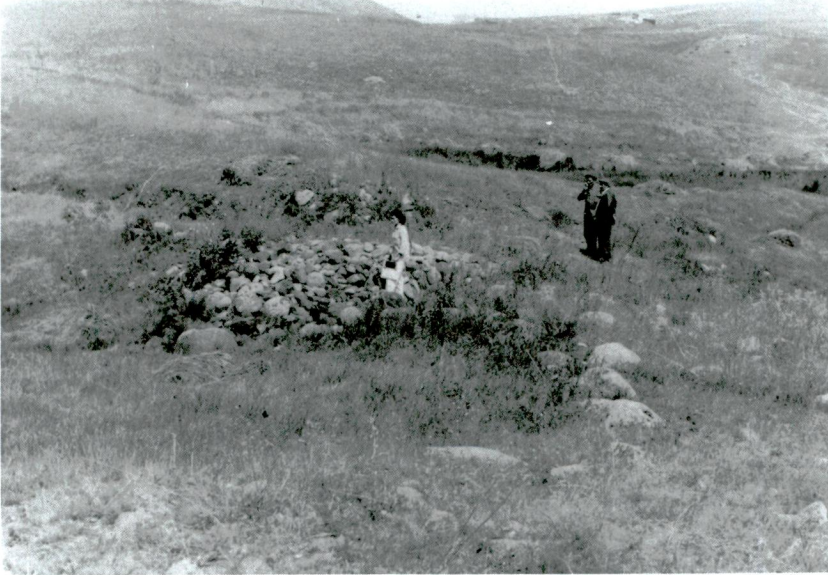
Resim 52 – Ortası baraj suları tarafından parçalanmış Sünnet Nebi Baraj duvarı.

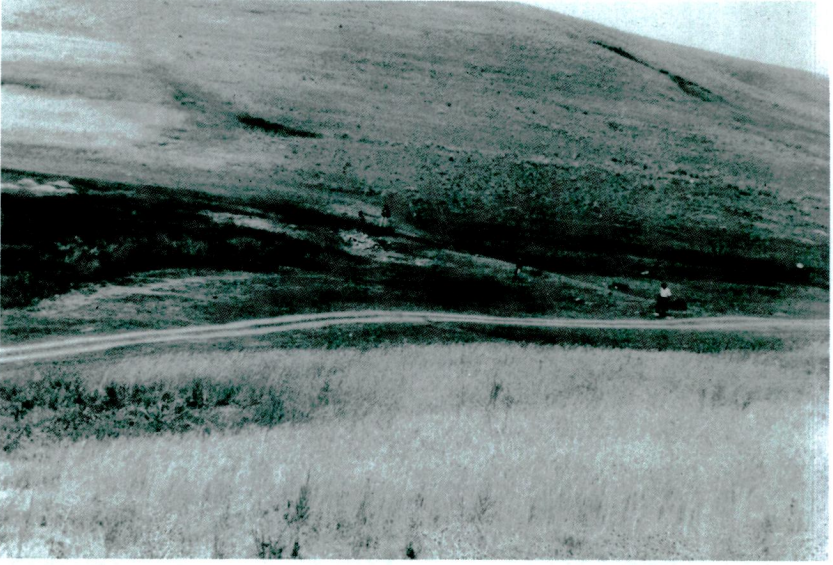
Resim 53 – Üzeri kalın bir toprak tabakası ile kapanan Gövelek Barajı'nın kuzey duvarı.
