Osteosentez materyalinin nadir görölen bir migrasyon řekli

A rarely seen migration form of a Steinmann pin

A Steinmann pin previously inserted for internal fixation of the right collum femoris fracture was observed to migrate to the left retroperitoneal space and has been reported as a rare case.

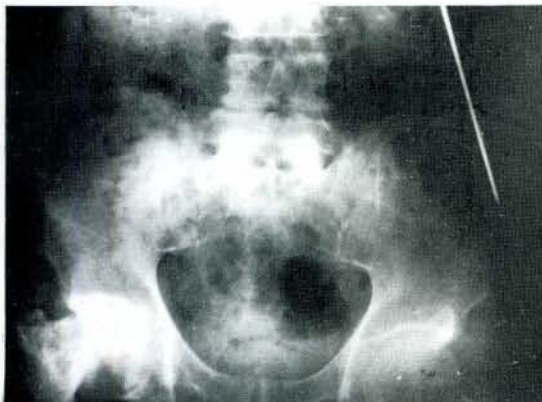
Resim 1

63 yařında, H.P. 209214 protokol no ile 2.7.1987 tarihinde C.Ü. Tıp Fakölteıi Üroloji Bölümüne anüri nedeniyle bařvurdu. Muayene ve tetkikleri sonucunda sol nefrektomize olduęu ve sağ böbrek pelvisinde tam obstrüksiyon yapan tař tesbit edildi. Hastanın direkt batın grafisinde solda L3 vertebranın lateralinden iliak kanada kadar uzanan, sivri ucu ařaęıya bakan 16 cm. uzunluęunda Steinmann çivisi mevcuttu (Resim 1). Anüri nedeniyle acilen opere edilen hastaya sağ pyelolitotomi yapıldı. Postoperatif 12. gün Ortopedi ve Travmatoloji bölümüne nakledildi. Hastanın anemnezinden daha önce sağ kollum femoris fraktürü nedeniyle bařka bir hastanede opere edildięi ve aynı hastanede bir süre sonra ikinci bir ameliyatla internal tesbit materyallerini aldırdıęı öğrenildi. İlgili hastaneden temin edilen 24.9.1987 tarih ve 1619/162 nolu belgeden operasyonda multipl Steinmann

Olgumuza sağ kolum femoris fraktürü nedeniyle baş-
ka bir merkezde multipl Steinmann çivileri ile açık re-
düksiyon ve internal fiksasyon yapılmıştır. Bir süre sonra
söz konusu Steinmann çivileri, operasyonla çıkarılması-
na rağmen ilk operasyondan 18 ay sonra ürolojik bir prob-
lem nedeniyle çekilen direkt batın grafisinde Steinmann
çivilerinden birisinin tesadüfen sol retroperitoneal bölge-
de görülmesi ilginçtir.

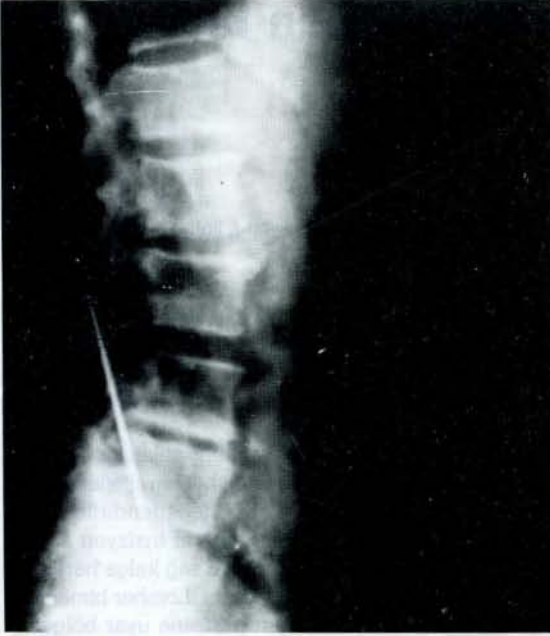
Resim 3

Hastanın yapılan muayenesinde bel hareketleri, özellikle sola deviasyonda aęrılı olarak deęerlendirildi. Sağ kalçada 15-20 cm. uzunluęunda lateral insizyon skarı, sağ alt ekstremitede 5 cm. kısalık ve sağ kalça hareketlerinde her yönde kısıtlanma mevcuttu. Lomber bimanuel muayenede çivinin ucu röntgen grafisine uyar bölgede tesbit edildi. Pelvik grafide sağ kollum femoriste eski kırık ve varus pozisyonunda kaynama mevcuttu (Resim 2). Direkt grafide görölen çivi, lateral grafide L3-L5 vertebraların arkasında oblik pozisyonunda lokalize olarak göröldü (Resim 3).
