Kayseri'nin Germir Mahallesi'nde 1911 Yılında Açılan Bir İptidai Mektebi

An İptidai School Opened In 1911 In Kayseri's Germir Neighborhood

Citation/Atıf: Baynal, B. and Turgut, D. (2021). Kayseri'nin Germir Mahallesi'nde 1911 yılında açılan bir iptidai mektebi. *Journal of Architectural Sciences and Applications*, 6 (2), 704-717.

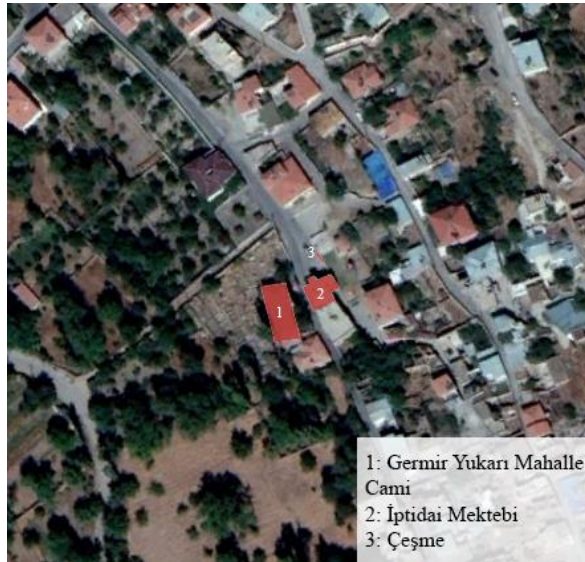
Şekil 7. Germir İptidai Mektebi konumu

Kayseri'nin Germir ilçesinde bulunan Germir İptidai Mektebi çalışmanın ana materyali olarak belirlenmiştir. Yapı Germir Yukarı Mahalle'de sokak aksının genişlediği alanda bulunmaktadır. Yapının batısında bulunan Germir Yukarı Mahalle Cami ve kuzeydoğusunda bulunan çeşme ile meydan niteliği taşıyan bir alanda konumlanmaktadır (Şekil 7). Yukarı Mahalle Cami'nin inşa tarihi kesin olarak bilinmemekle birlikte dikdörtgen plan şeması, ahşap taşıyıcı, kesme taş kullanımı gibi özellikleri ile XVIII.-XIX. yüzyıllarda inşa edilmiş olması muhtemeldir. Çeşme 1968 yılında Ömer Hisar adına yaptırılan bir hayrat olup meydanın kuzey doğu sınırında yer almakta ve halen kullanılmaktadır.

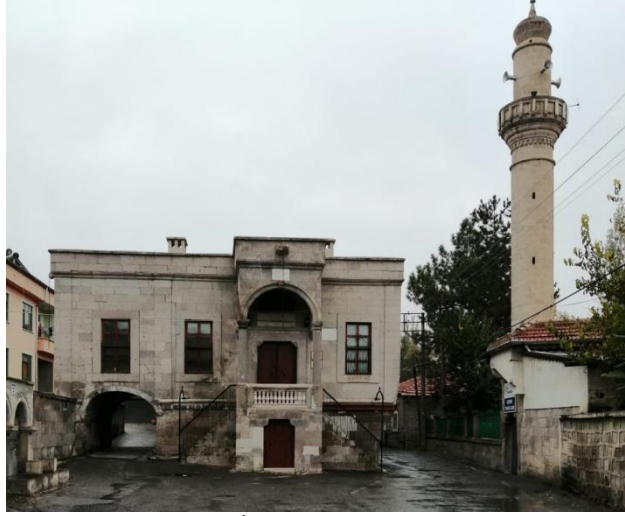
Şekil 10. İptidai Mektebi ve Cami

Mektep, Yukarı Mahalle Cami'nin doğusunda, cami ve çeşmenin arasında yer alır. İptidai Mektebi 434. Sokak aksının genişlediği alanda ilk algılanan yapıdır. 434. Sokak mektep ile cami arasında geleneksel konut dokusu ile devam etmektedir. Mektebin doğu cephesindeki sokak ise yapının geçirgenliğini de sağlayan tonozlu bir geçişin altından devam etmektedir (Şekil 10).

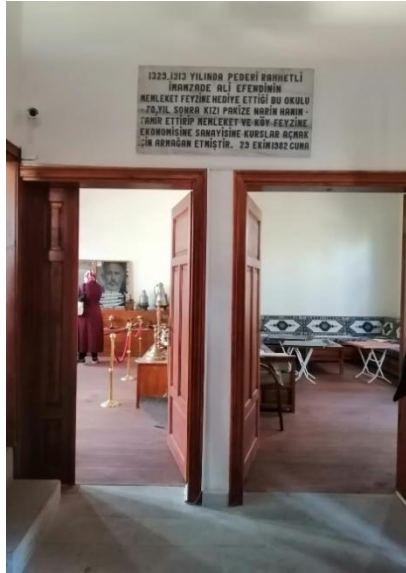
Şekil 15. Sofadan görünüm

Giriş kapısının karşısında yer alan iki mekân birbirine simetrik düzendedir (Şekil 15). Her iki mekânda da sokağa bakan cephelerde üçer pencere boşluğu bulunmaktadır. Sofanın batısında bulunan G6 numaralı mekân ise diğerlerine göre nispeten daha küçük olup geçmişte idare odası olarak kullanılmıştır. Günümüzde de personel odası olarak kullanılan bu mekânın batı ve kuzey cephesinde birer pencere boşluğu bulunmaktadır (Şekil 14). Bu katta bulunan sofa hariç tüm mekânların zemini ahşap döşemedir. Tavanlarda ise ahşap kirişler bulunmaktadır. Sofanın ise tavanında yine ahşap kirişler bulunurken, zemini taş kaplamadır.

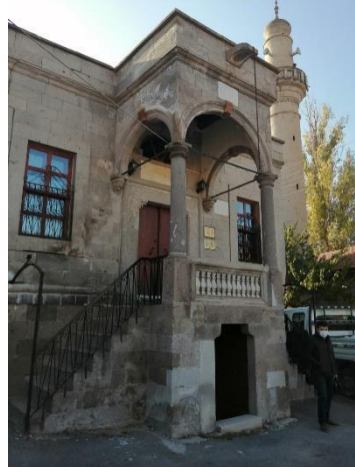
Şekil 16. Giriş cephesi görünüm

Kuzey yönde bulunan giriş cephesinde, doğu ve batı yönlerinden tek kollu merdivenle çıkılan üç yönde birer kemerden oluşan giriş revağı bulunmaktadır (Şekil 16). Bu merdivenler ve revak girişi vurgulamaktadır. Kemer taşları kırmızı ve beyaza boyanmış olup, kemer yüzeyinden taşırılan kilit taşının üzerinde Sultan Reşad'ın tuğrası yer almaktadır (Özbek, 2010). Çift kanatlı ahşap giriş kapısının üzerinde bir kitabe, bu kitabenin üzerinde giriş mekânının aydınlanması için yarım daire biçiminde bir pencere bulunmaktadır. Giriş revağının altında bodrum kattaki B1 numaralı mekâna girişi sağlayan tek kanatlı ahşap kapı bulunmaktadır. Revağın üzerinde ise taş çörten yer almaktadır (Şekil 17). Kuzey cephesinin doğusunda sokağın devamlılığını sağlayan tonozlu bir geçiş bulunmaktadır.

İncelenen tüm örneklerde benzerliği en dikkat çeken kısım ise giriş revağıdır. Germir İptidai Mektebi'nde üç yönde tek kemerli bir revak bulunurken Kamber Köyü İlkokulu, Başköy Mektebi ve

Ağırnas İttihat ve Terakki Mektebi'nde iki kemerli revak görülmektedir. XX. yüzyıl başlarında iptidai yapılarında giriş cephesinin merkezinde yer alan cepheye birleştirilmiş merdivenlerle oluşturulan yüksek giriş ve merdiven sahanlığının kemerli revakla kapatılması anlayışı sık tekrar eden bir uygulama olmalıdır. Burada revaklı yüksek giriş anıtsal bir etki yaratmakta, cephede üç boyut etki vermekte ve bölgedeki aşırı soğuk, sıcaklığın varlığındaki karasal iklime karşı korunaklı bir yarı açık mekân oluşturmaktadır.

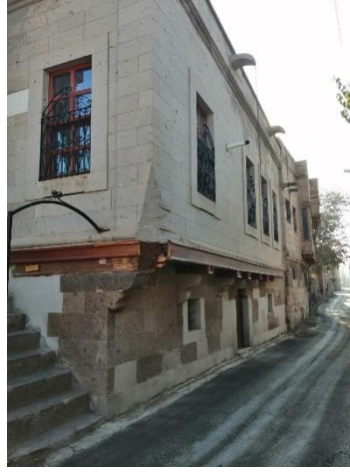
Şekil 18. Batı cephesi görünüm

Batı cephesi 434. Sokak üzerindeki cephe olup, Yukarı Mahalle Cami'ye bakmaktadır. Bu cephede B2 numaralı bodrum mekânına giriş sağlanan tek kanatlı ahşap bir kapı bulunmaktadır. Batı cephede yapının kuzeybatı doğrultusunda gönyeli çıkma bulunur. Bu çıkma kıvrımlı taş payandalar ile desteklenmekte olup ahşap bir silme ile belirginleştirilmiştir. Çatı parapeti üzerinde iki adet taş çörten bulunmaktadır (Şekil 18).

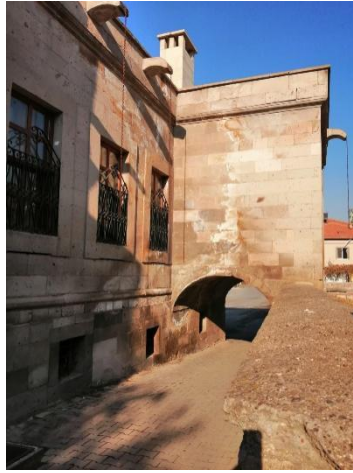
Şekil 19. Doğu cephesi görünüm

Yapının doğu cephesi iki farklı kote oturmaktadır (Şekil 19). Cephenin güney kısmı sokak kotundayken, kuzey kısmı tonozlu geçişin üzerine oturan G2 numaralı sınıf olup üst kottaki parkın kotundadır. Bodrum ve üst kat taş silme ile ayrılmaktadır. Bu cephede de çatı parapeti üzerinde üç adet taş çörten bulunmaktadır. Yapının çatısı düz damdır ve dam parapet duvar ile çevrelenmektedir. Üç cephede de çatı başlangıcını belirginleştiren taş silme bulunmaktadır. Parapet duvar da cephe yüzeyinden taşılarak vurgulanmıştır. Yapılan plan ve cephe analizleri doğrultusunda çalışmanın sonraki bölümünde Germir İptidai Mektebi belirlenen mekteplerle karşılaştırılarak benzerlik ve farklılıklar üzerinden iptidai mektepleri hakkında değerlendirmelerde bulunmaktadır.

Çalışmanın ana materyali olan Germir İptidai Mektebi tonozlu geçişi ile diğer mekteplerden ayrılmaktadır. Yapının dokuya uyum sağladığı bir nokta olan bu geçiş diğer örneklerde görülmemekte olup; Germir İptidai Mektebi'ne özgüdür. Kırık, Germir üzerine yaptığı çalışmada bu kısmı tünelvari bir geçiş olarak tanımlamaktadır. Abbara veya kabaaltı olarak adlandırılan bu ögenin Mardin, Urfa yörelerinde sıkça görüldüğünü belirtmektedir (Kırık, 2019). Yapının batı cephesinde bitişik nizamda devam eden sokak dokusuyla uyumu ve doğu cephesinde devam eden sokağa olan geçirgenliğiyle, dokuya uyum içinde var olmuştur. Sofa, revak, çörten, kitabe gibi geleneksel öğelerle özgün bir örnek olan mektebin, 2015 yılında yapılan restorasyon öncesi kullanımında olmaması bakımsızlığa neden olmuşken, mahalle halkının kontrollü bir şekilde kullanımına sunulmuş olması yapının hayatta kalmasını sağlamıştır. Yapılan kıyaslamalar sonucunda Germir İptidai Mektebi'nin de dahil olduğu bu dönemde yapılan mekteplerin malzeme, cephe özellikleri, plan tipi gibi benzer unsurları ile belirli bir tipoloji oluşturduğu söylenebilir. Bunun yanında her yapının belirtilen ana benzerlikler dışında nüansları bulunmaktadır. Germir İptidai Mektebi ise yaptırıldığı dönem itibari ile sadece Germir bölgesi için değil Kayseri şehri içinde önemli bir yapıdır. Dönemi içerisinde köklü bir yenilik anlamına gelen bu okulun geleneksel konutlara benzeyen plan tipi, cephe özellikleri, giriş revağı ve kitabesiyle mimari açıdan değeri göz önünde olup, tarihi belge niteliği taşıyan bir yapıdır.
