Laodikeia Antik Kenti'nde Yapılan Çalışmalar

Celal ŞİMŞEK

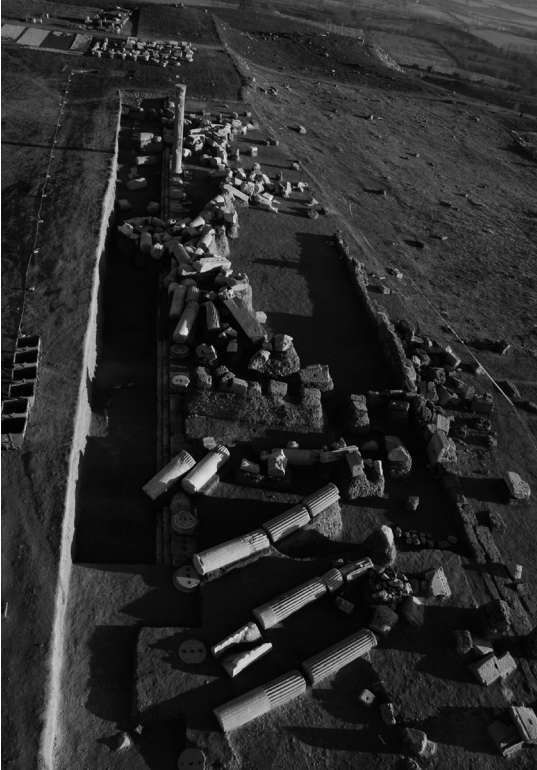
Res. 22
Kuzey (Kutsal) Agora
Doğu Portik üzerinde depremde yıkılan sütunlu galeri

Doğu Portik krepidomasının en üst basamağını oluşturan stylobat üzerinde çoğu *in situ* olarak 18 adet sütun kaidesi üzerinden kuzeydoğu yönüne doğru düşmüş şekilde tamburlar, Korinth başlıklar, arşitrav, friz ve geison-sima blokları ortaya çıkartılmıştır. Bu mermer mimari bloklar sırayla düştükleri yerlerden sağlamlaştırma ve restorasyon çalışmaları için kaldırılmışlardır. Düşme pozisyonlarına göre özgün yerleri tespit edilen mimari bloklar ayağa kaldırılmadan önce kazı çalışmalarında bulunan kırık parçaları yapıştırılmıştır. Bu parçaların yapıştırılmasında, kurşun, epoksi ve aerosol maddeleri ile hazırlanan yapıştırıcı kullanılmış, oynamayı önlemek amacıyla; kırık yüzlerde merkez noktalara, kırığa göre yatay veya dikey yerleştirilen paslanmaz krom çelikten dübelleri yerleştirilmiştir. Blokların alt ve üst yüzlerindeki çatlaklar ise kurşunlu çelik kenetlerle sağlamlaştırılmıştır. Kenetler yuvalara yerleştirildikten sonra üzerlerine antik dönemde özgün yapılışında olduğu gibi eritilmiş kurşun dökülerek sabitlenmiştir (Doğu Portikte yürütülen restorasyon çalışmalarında bugüne kadar 700 kg kurşun kullanılmıştır).
