Kilikya Bölgesinin İkiz Kalesi: “Sinap”

Twin Castles of the Cilicia: The “Sinap”

2. Sinap Kalesi (Namrun Civarı)

3. Sinap Kalesi (Çandır Köyü Civarı)

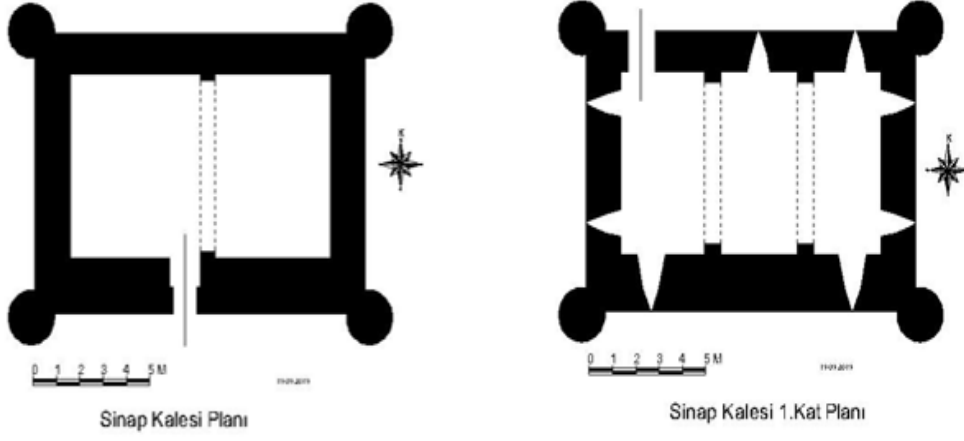
Çizim 1. Sinap Kalesi (Namrun Civarı)

Kale dıştan 10.22 x 13.55 m ebatlarında dikdörtgen planlı, tonoz örtülü ve köşelerden silindirik kulelerle tahkim edilmiştir (Foto.1-2). Güneydoğudaki yuvarlak kulenin alt kısmı define avcılığı tarafından tahrip edilmiş, kule zemine yakın yerde oyuktur (Foto. 3). İki katlı olarak inşa edilen kalenin cepheleri alta daha büyük ebatlı olmak üzere kırk sıra kesme, bazı yerlerde moloz ve bozajlı taşlarla örülmüştür. Kalede yapılan farklı dönemlere ait tamiratlardan dolayı kullanılan taşların cinsi, ebatı ve tekniği değişmiştir. Kuzey ve güney cephelerde bu tamiratın daha fazla yapıldığı duvar dokusundan anlaşılmaktadır. Günümüze gelen haliyle kalenin yüksekliği 11.00 m'dir. Kalenin etrafında yerleşim yeri izlerine rastlanmış olup hava fotoğrafından yapılan incelemeler sonucunda kalenin etrafında dikdörtgen planlı üç yapının varlığı tespit edilmiştir.

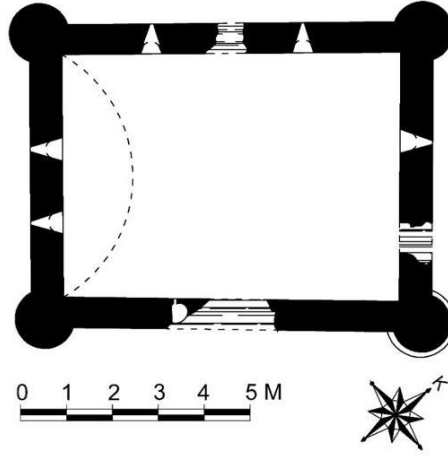
Çizim 2. Sinap Kalesi (Çandır Köyü Civarı) - (Edwards'tan İşlenerek)

kalmıştır. Güney ve batıda iki, kuzey duvarda bir derin ve yuvarlak kemerli niş içerisinde açılmış mazgal pencere vardır (Çizim.2 - Foto.25).

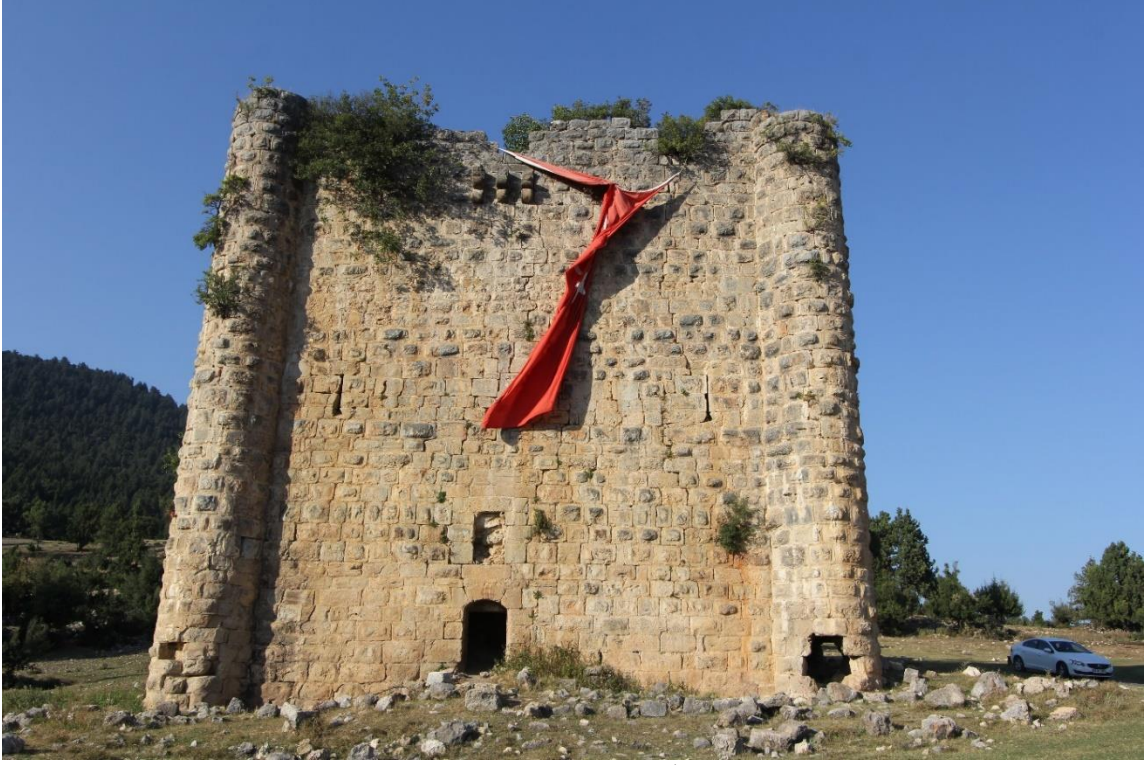
Foto 3. Güney Cephe

Kalenin alt katına ve üst katına giriş-çıkışlar farklı cephelerdendir. Kalenin birinci katına güneyden, ikinci katına ise kuzeybatı köşedeki kapıdan giriş sağlanmaktadır (Foto.3, 7-8). Kalenin birinci ve ikinci kattaki tonozları yıkılmış, cepheler tamir görmüş, teras kattaki dendanların büyük kısmı ise günümüze ulaşmamıştır (Foto.14-15).

Güney cephenin ortasından dikdörtgen kapıyla kalenin zemin katına giriş sağlanmaktadır. Kapının üst kısmı basık kemerli olup (Foto.3,11) üstünde dikey dikdörtgen bir kitabelik bölümü bulunmaktadır. Ancak kitabe taşı sökülmüş ve kayıptır (Foto.11). Kitabelikten başlayarak beş taş sırası üstte (ikinci katta) üçlü mazgal pencere açılmıştır. Mazgal pencerelerin alt kısımları, kızgın yağ dökmek için, meyilli şekilde düzenlenmiştir. Üçlü pencerenin on iki sıra üstünde üçlü konsol (çıkma) vardır (Foto.12). Buradan itibaren iki taş dizisinden sonra dendanlar başlamaktadır. Dendanların arasında da mazgal açıklıkları izi vardır ancak üst kısmın çok azı günümüze ulaşmıştır.

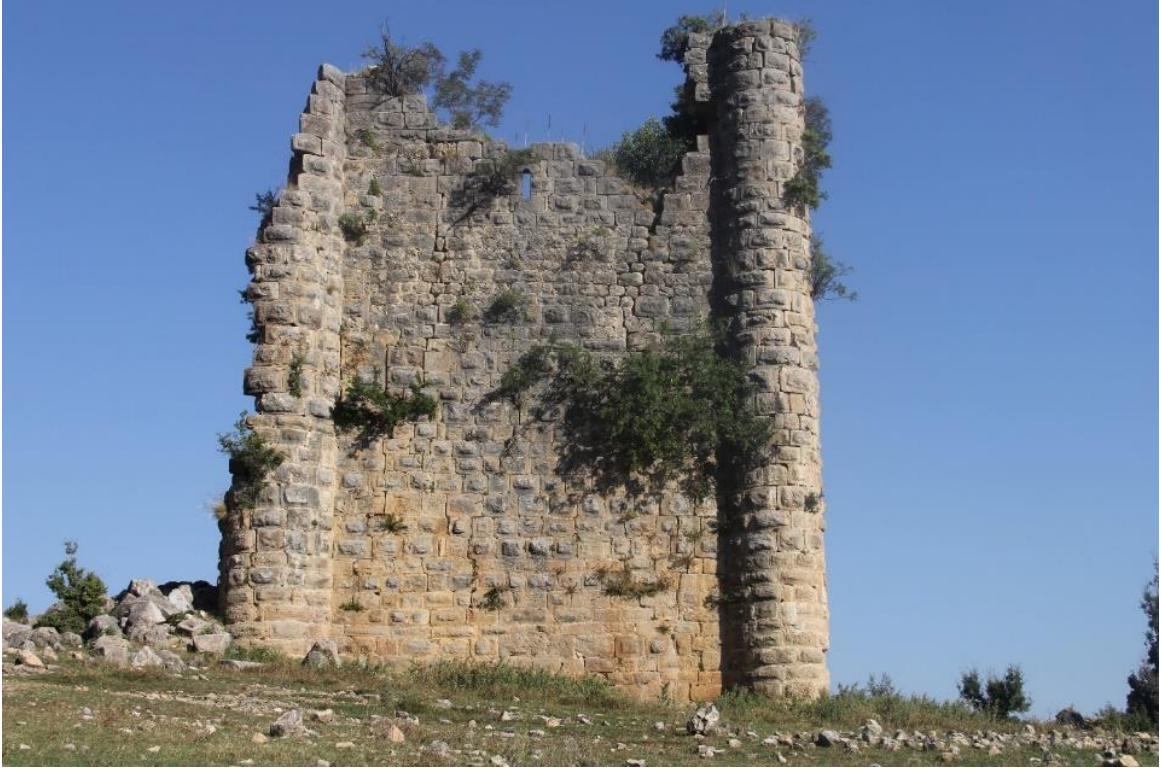
Foto 5. Batı Cephe

Batı cephenin özellikle teras kısmı ve kuzeybatı köşedeki kulenin büyük bölümü yıkık vaziyettedir (Foto.5-6). Bu cephede iç mekânın aydınlatılması için iki altta biri de üstte olmak üzere pencere açılmıştır. Alttaki iki mazgal pencere içten niş formundadır (Foto.18). Üstteki pencere ise alttaki pencerelerin ortasında ve daha yukarıda açılmış olup dar dikdörtgen şekilde, üst kısmı yuvarlak kemerlidir (Foto.19).

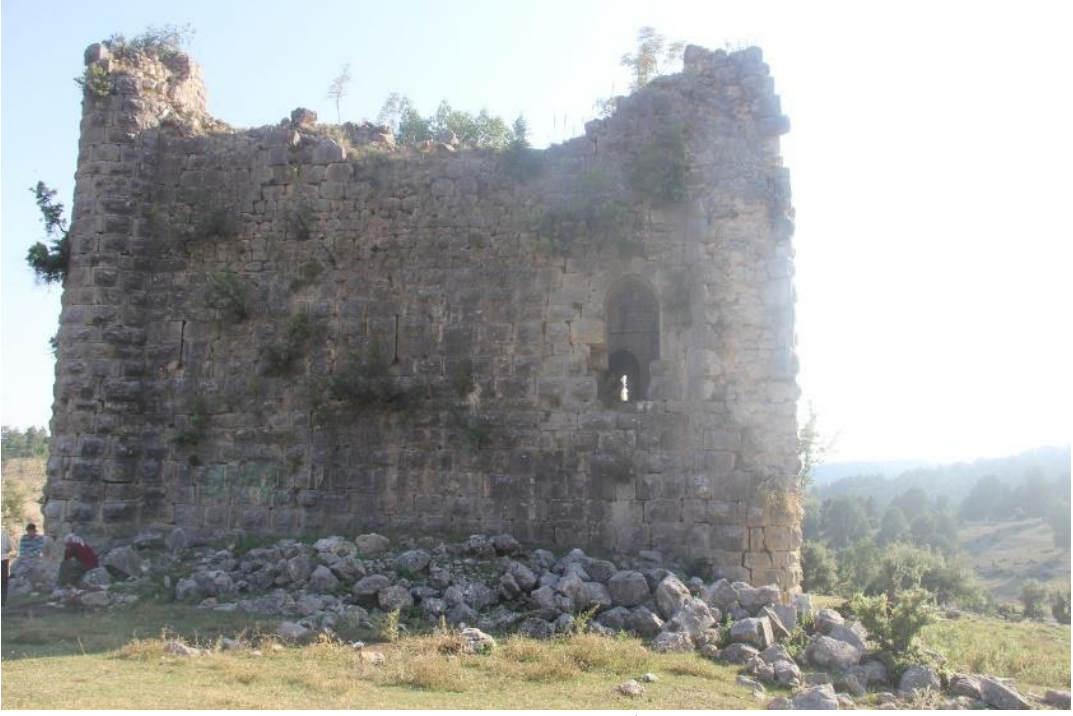
Foto 7. Kuzey Cephe

Kuzey cephenin batı tarafında, büyük kısmı yıkık olan kuzeybatı köşedeki kulenin yakınında, ikinci kata açılan bir kapı vardır. Dikdörtgen biçimde düzenlenmiş ve üst kısmı sivri kemerli olan bu kapıya muhtemelen seyyar ahşap bir merdivenle çıkılmaktaydı. Kapının doğu tarafında ortada ve yanlarda ikinci katı aydınlatan mazgal pencereler açılmıştır. Kuzey cephenin mazgal pencereden sonraki üst bölümünün bir kısmı tamir görmüştür. Bu cephenin de üst kısmı büyük oranda yıkık olup zeminde cepheden düşen taşlar yığılmıştır (Foto.7-8).

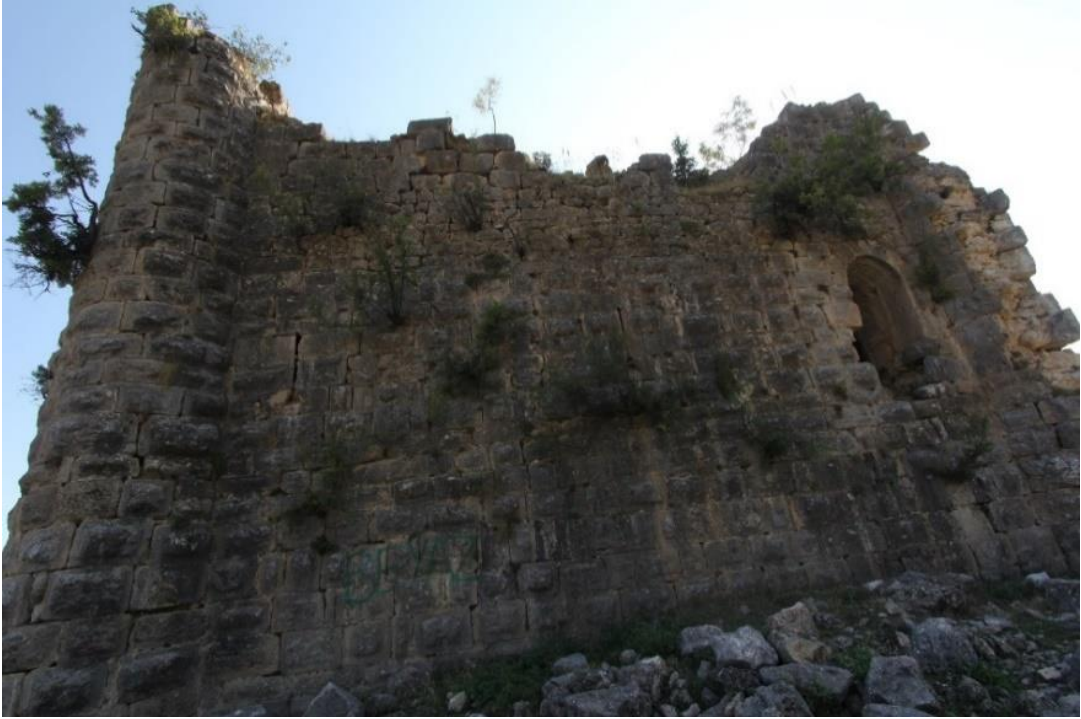
Foto 8. Kuzey Cephe - II. Kat Girişi

İkinci kata kuzeybatı yöndeki kapı ile girilmektedir (Foto.7-8). Alt kattan ikinci kata geçişin olmadığı anlaşılmaktadır. Fakat alt kattaki yıkılan tonoz ve terastan düşen hafriyatının boşaltılması sonrasında burada belki bir bağlantı izine rastlanabilir. İkinci kat da yine alt katta olduğu gibi doğu-batı doğrultuda dikdörtgen planlı, üzeri beşik tonoz örtülüdür. Bu katın batı duvarında altta iki üstte bir sivri kemerli derin niş formunda mazgal pencere açılmıştır. Kuzey ve doğu duvarda iki mazgal pencereye yer verilmiştir. İkinci katın kuzey ve güney duvarının üst kısmında ahşap giriş izleri görülmektedir (Foto.15-17).

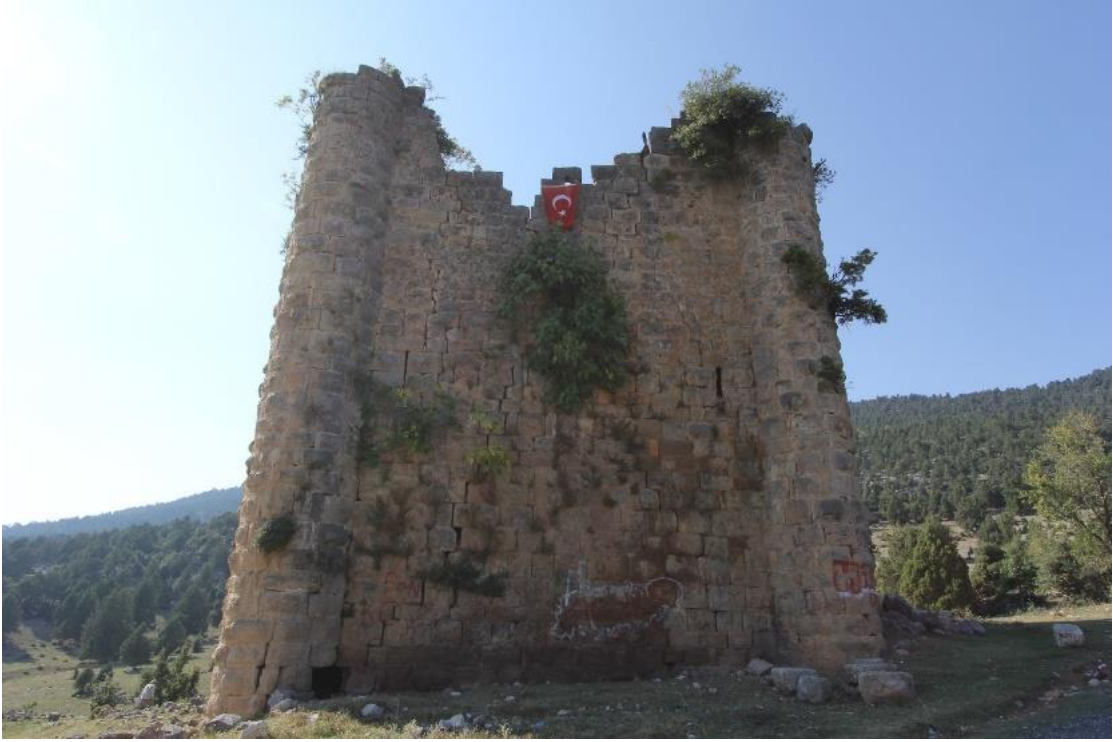
Foto 9. Doğu Cephe

Doğu cephede kesme taş malzeme daha çok kullanılmıştır. Özellikle ikinci katta kısmen tamir izleri görülmektedir. Taşların arasında yer yer ayrışma ve çatlaklar oluşmuştur (Foto.9-10). Bu cephede ikinci katı aydınlatmak için üç mazgal pencere açılmıştır. Teras bölümü yıkıktır.

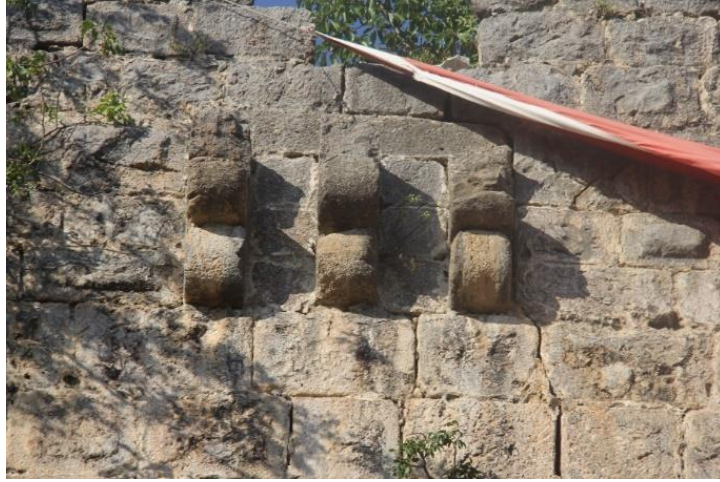
Foto 12. Güney Cephe - Üçlü Konsol (Çıkma)

Çamlıyayla'daki Sinap Kalesi'nde (Namrun) güney cephede dendanların altında üçlü bir konsol (çıkma) dışa taşıntı yapmaktadır ve R. W. Edwards aynı eserinde buradan yola çıkarak tarihlendirmeye gitmektedir ancak bu tür konsol (çıkma) Anadolu'daki kalelerin pek çoğunda görülen ortak özelliktir.

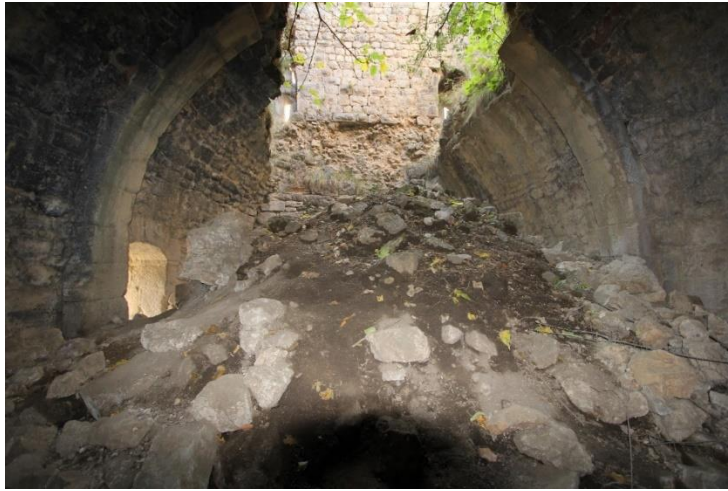
Foto 13. I. Kat Girişi İçten Görünüş

Birinci kata giriş güneydeki dikdörtgen iki sürgülü kapıyla sağlanmaktadır. Bu ikili sürgülü kapı içe doğru açılmaktadır. Kapı kanatları günümüzde mevcut değildir (Foto. 13). Birinci kat doğu-batı doğrultusunda dikdörtgen planlı ve üzeri beşik tonoz örtülüdür. Beşik tonozun yükü ortadaki sivri kemerle duvara aktarılmıştır (Foto.15,17). Duvarlarda yer yer taşlar sökülmüş, tonozun bir bölümü günümüze gelememiş, yıkılmıştır. Yıkılan taşlar iç mekânda zemini yükseltmektedir (Foto13-16).

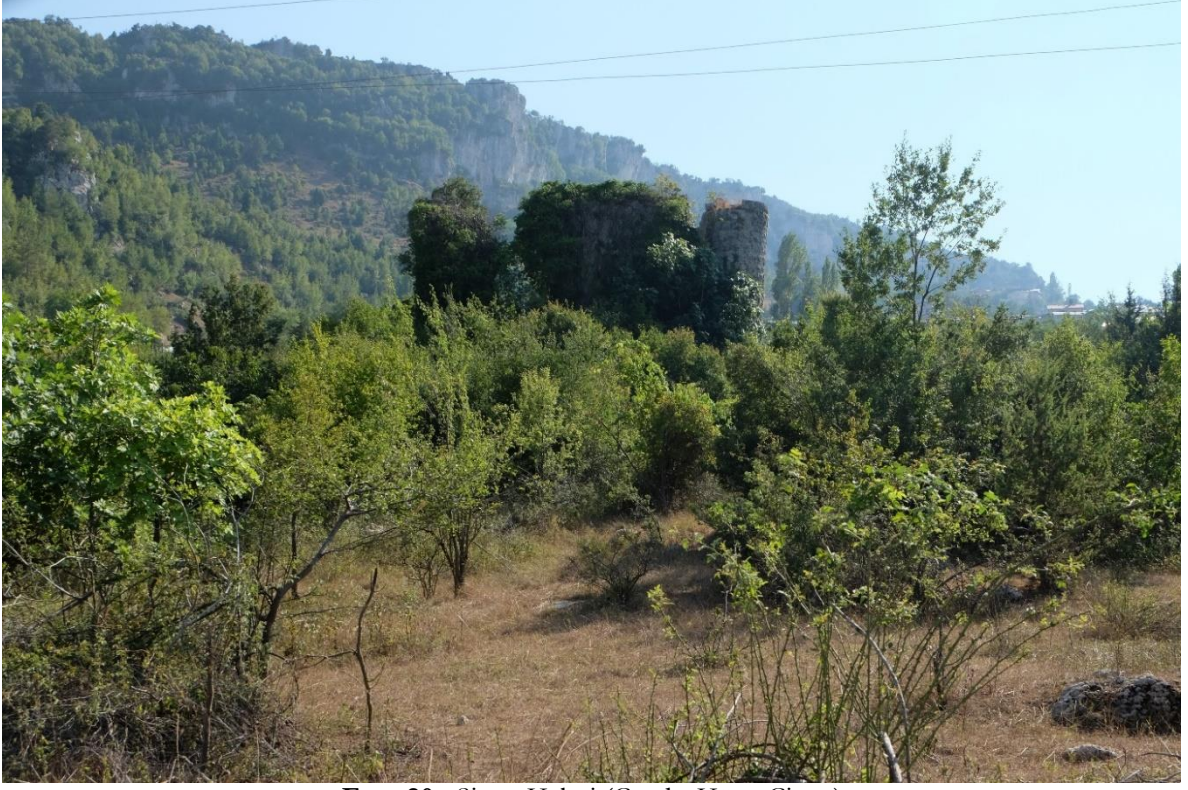
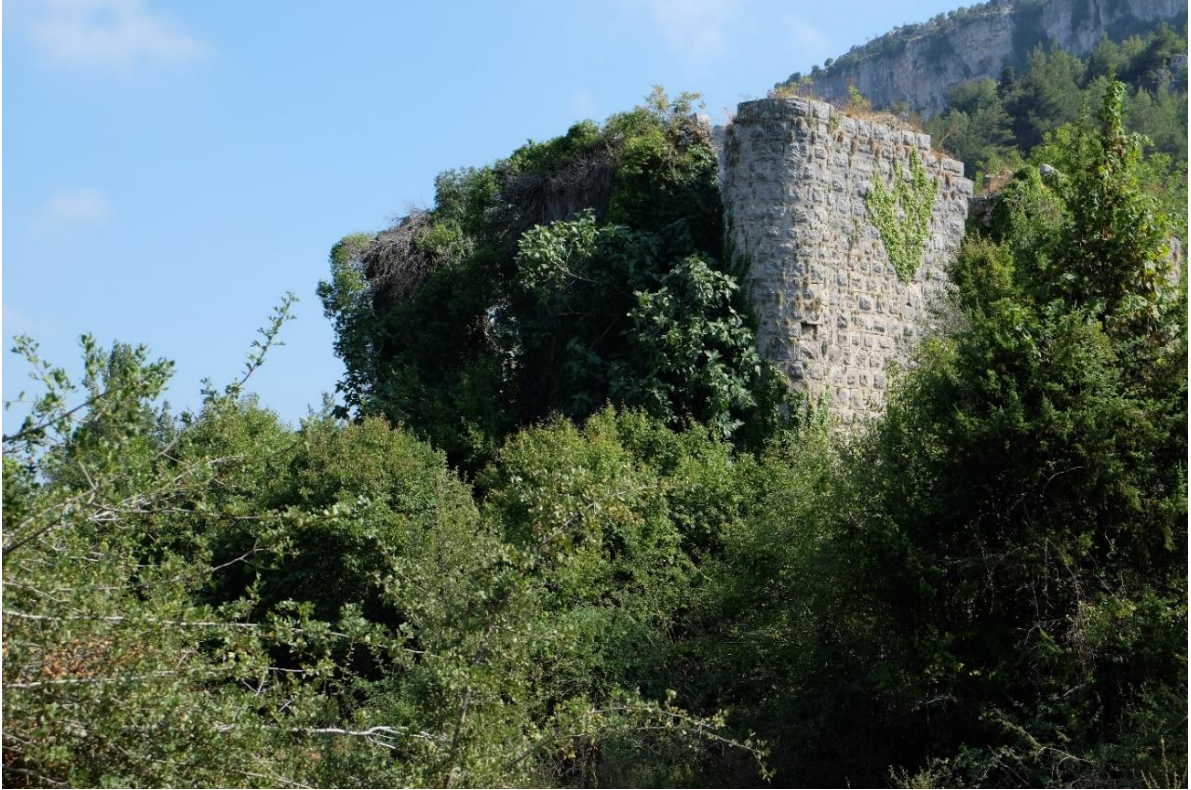
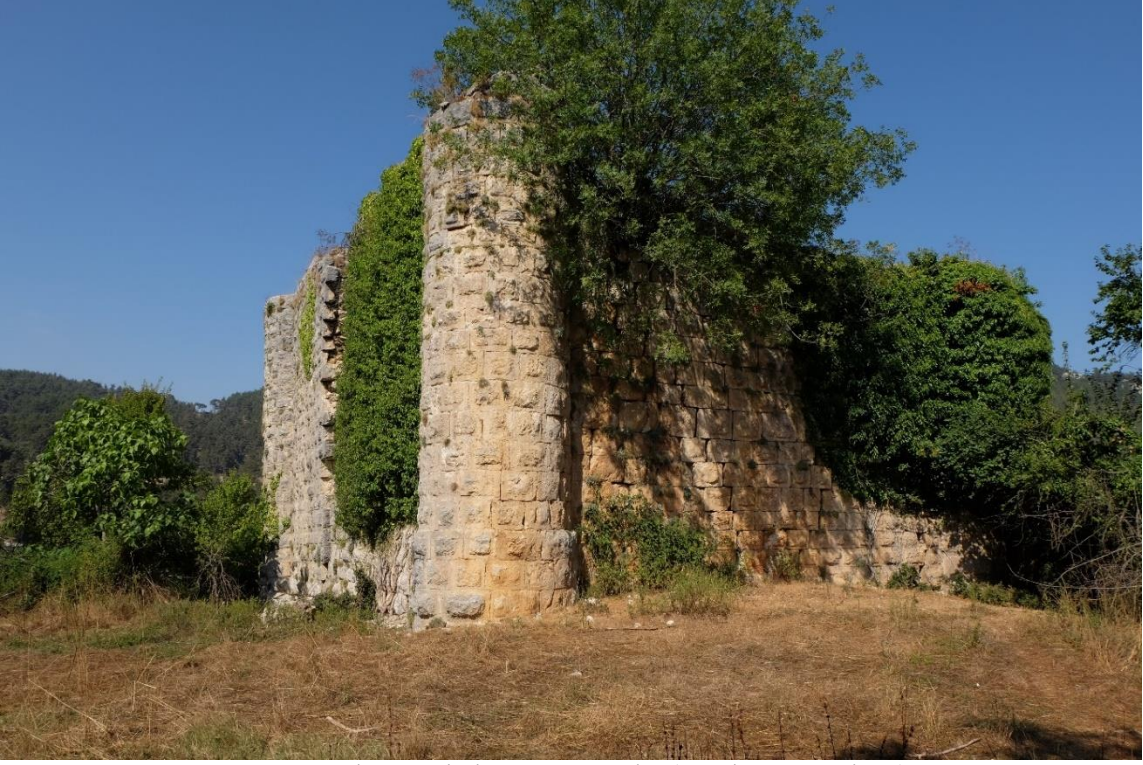
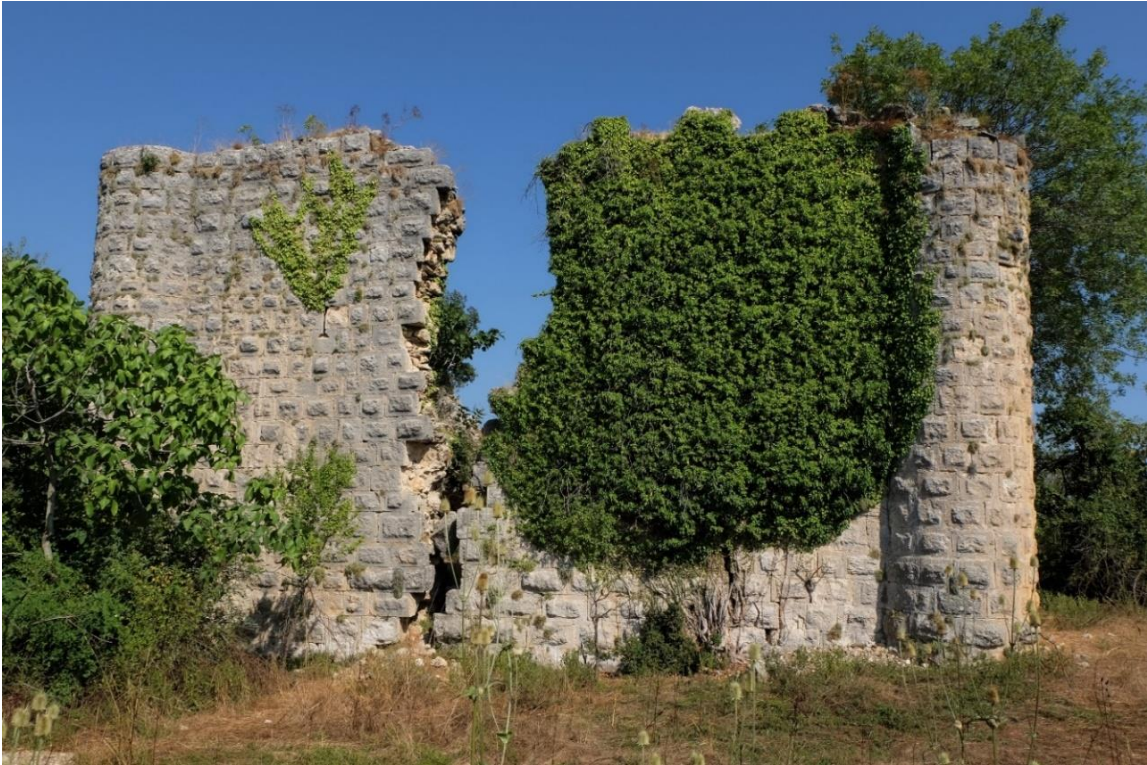
Mersinin 35 km kuzeyinde, Ayvagediği Yaylasına varmadan sapaktan dönülen ve Çandır Kalesine giden yol üzerinde; Gözne Kalesinin 9 km kadar kuzeyinde, dağın eteklerinde, sulak arazilerin içerisinde. Kale Mersin'i Belenkeşlik-Gözne-Sinap-Çandır-Namrun-Gülele kalelerini izleyerek Pozantı ve Ulukışla'ya ulaşan, Belenkeşlik- Gözne-Sinap-Çandır- Evciler kalelerini takip ederek Ereğli güzergâhına bağlanan ara yollar üzerinde kurulan kaleler zincirine dâhil olan önemli bir kaledir. Türkiye haritalarında (Uydu- Google Maps- Navigasyon) gösterilmeyen bu kale dikdörtgen planlı, tonoz örtülü ve köşelerden silindirik kulelerle tahkim edilmiştir (Çizim.2). Kale iki katlı olarak inşa edilmiş, doğu ve batı cephelerinde, kısmen kuzey cephede yıkıntılar, çatlaklar mevcuttur (Foto.20-23).

Çandır köyü yakınındaki diğer Sinap Kalesi'nin tonoz örtüsü ile duvarların büyük kısmı yıkık, ayrık vaziyettedir. Yapı içten ve dıştan çalılık, ağaç, otlarla kaplı olup (bu çalılıklar yapıyı da sarmıştır) oldukça harap durumdadır ve bu durum inceleme yapılmasını zorlaştırmıştır. Yapının ivedi bir şekilde restorasyona ihtiyacı vardır.

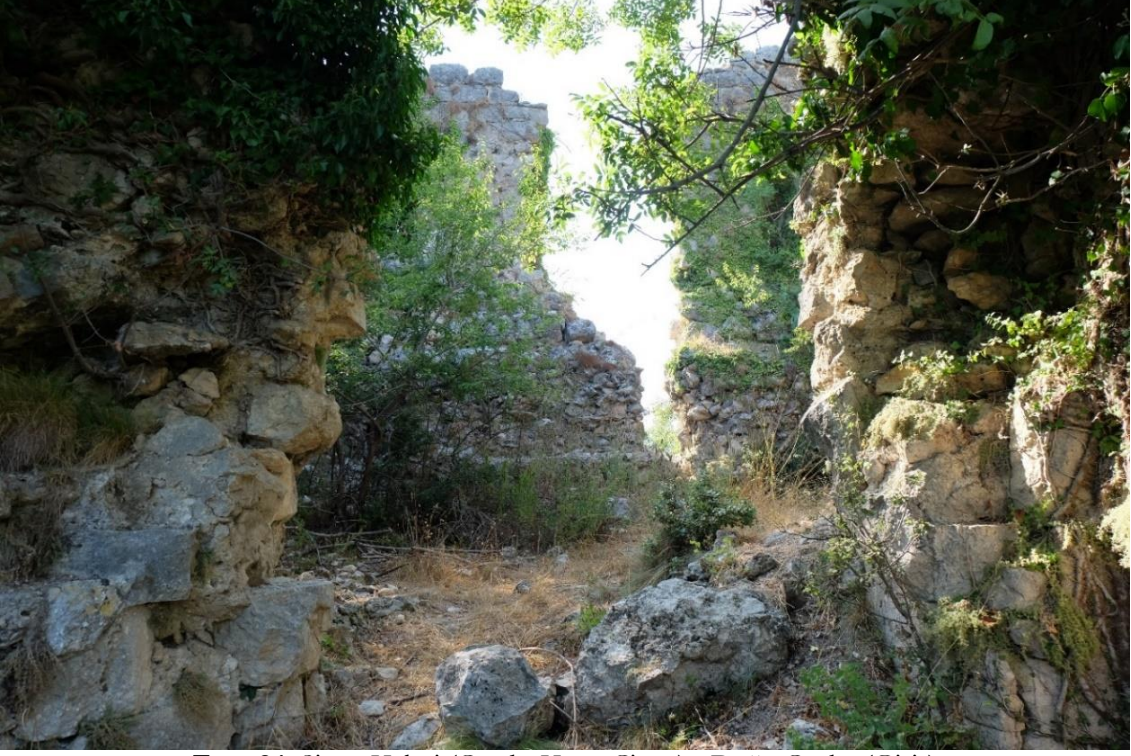
Foto 24. Sinap Kalesi (Çandır Köyü Civarı) - Doğu Cephe (Giriş)

Alt ve üst kat beşik tonoz ile ayrılmaktadır ancak günümüzde beşik tonoz örtü büyük oranda yıkıktır. Duvarlarda bosajlı, kesme ve moloz taş malzeme kullanılmıştır. Üst katın hafriyatıyla iç mekânın zemini yükselmiş durumdadır (Foto.24, 26). Üst katta sadece günümüze ulaşan duvarlarda birkaç mazgal pencere

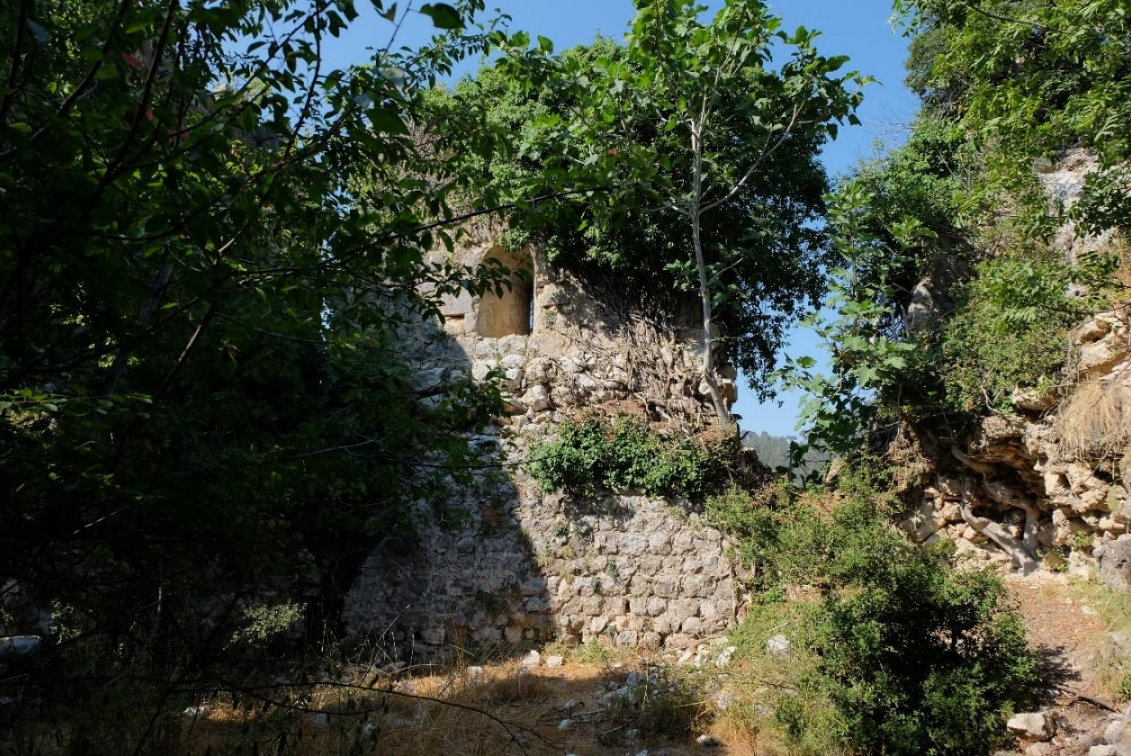
Foto 25. Sinap Kalesi (Çandır Köyü Civarı) İçten Görünüş - Kuzey Duvar

İç mekânın duvarlarında moloz taş duvar örgüsü ve rüstik duvar örgü, dış cephede düzgün kesme taş ve yer yer bozajlı taş malzeme ile rüstik duvar örgü tekniği (yöredeki ismi fellik) uygulanmıştır (Foto.25, 26). Üstte teras katındaki dendanlar bütünüyle günümüze gelememiştir. Kalenin etrafındaki çalılar duvarları da sarmıştır ve bu durum yapıya ciddi zarar vermektedir.

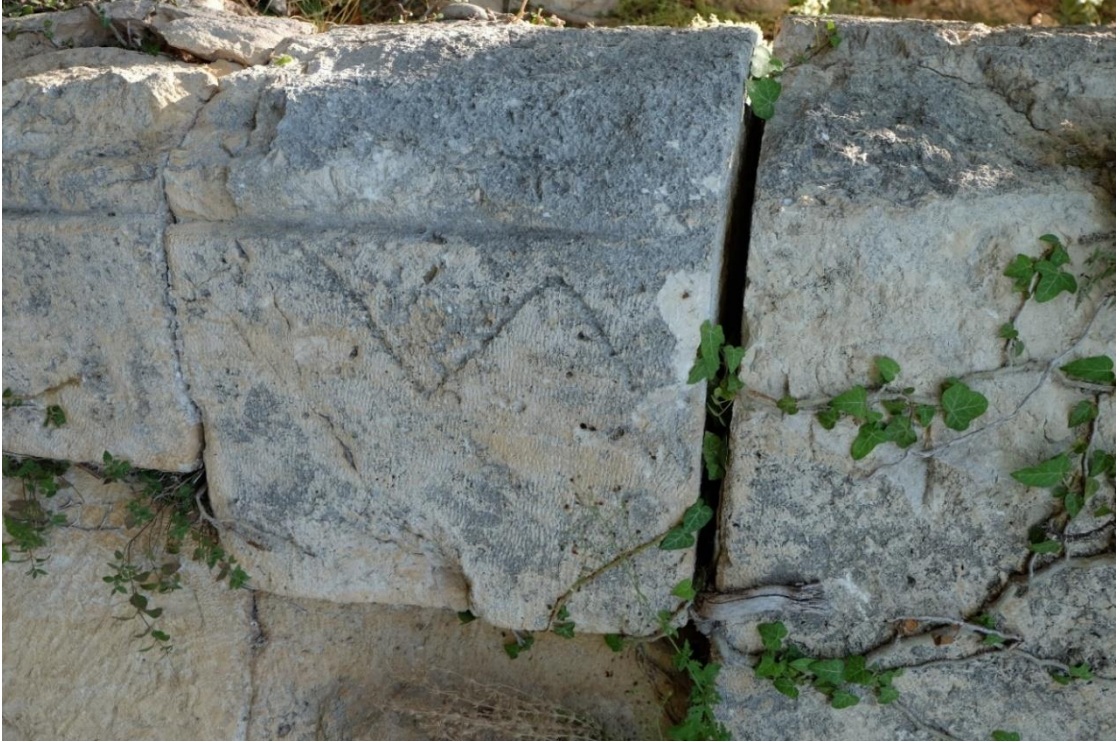
Foto 27. Sinap Kalesi (Çandır Köyü Civarı) Kapı Süslemesi

Kaleye giriş kapısı doğu cepheden olup kapı günümüzde yıkık vaziyettedir. İç mekâna girişi sağlayan kapının kenarlarında zikzak motifli bezeme görülmektedir (Foto.27).
