## Haydarpaşa'da Gün Işığına Çıkarılan Abdülmecid Han Çeşmesi ve Sarnıcı ile Halid Ağa Çeşmesi Kitâbesi

## Abdlmecid Han Fountain and Cistern and the Inscription of the Halid Aęa Fountain, Unearthed in Haydarpasha

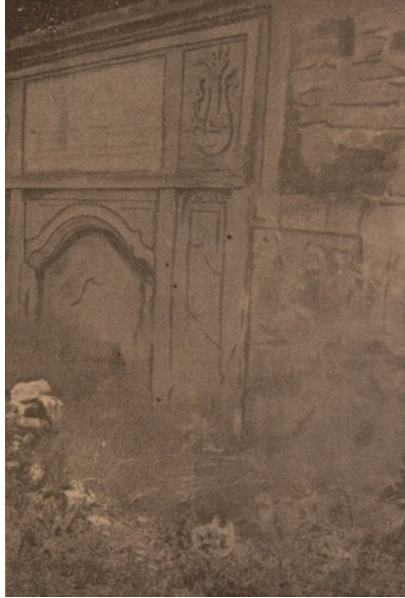
**Resim 3.** Abdülmecid Han Çeşmesi'nin eski bir fotoğrafı (İbrahim Hilmi Tanışık, İstanbul Çeşmeleri II, Beyoğlu ve Üsküdar Cihetleri, s. 437)

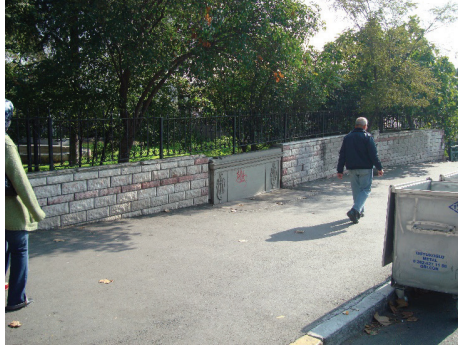
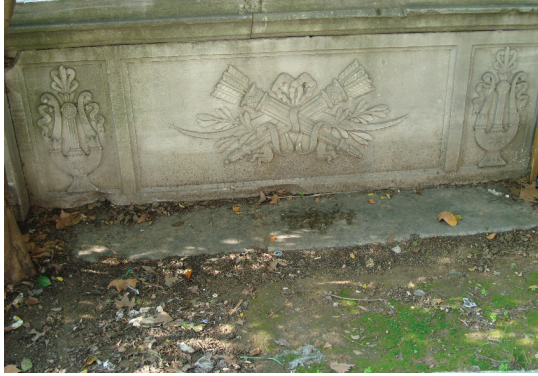
Haydarpaşa Köprüsü 1930 senelerinde yapılırken çeşme üst kısmına kadar toprak altında kalmıştır. Bir dönem önünde bir çukur açılarak bir dereceye kadar meydana çıkarılmışsa da önü tekrar dolmaya başlamıştır<sup>8</sup> (Resim 3). İstanbul Arkeoloji Müzeleri tarafından, Haydarpaşa Gar sahası içinde başlatılan kazı çalışmalarına kadar çeşme toprağa gömülü bir şekilde durmuştur (Resim 4 ve 5).

**Resim 4.** Abdülmecid Han Çeřmesi taç kısmının kazı öncesi cepheden bir görünümü, 2008, (Zeynep Emel Ekim Arřivi)

**Resim 5.** Abdülmecid Han Çeřmesi taç kısmının kazı öncesi sarnıç yönünden bir görünümü, 2008, (Zeynep Emel Ekim Arřivi)

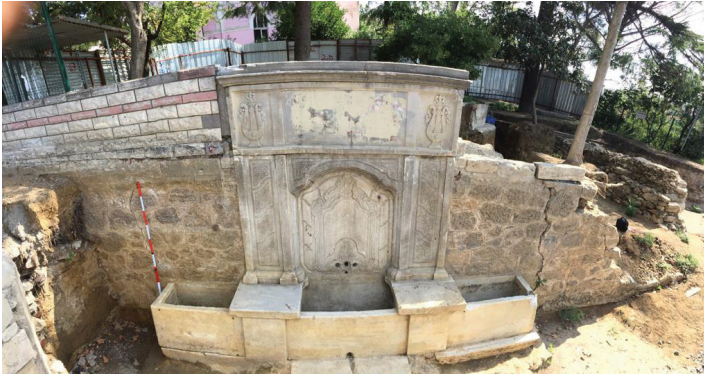
Çeşmenin alınlık kısmında ortada yer alan dikdörtgen kitâbe yaklaşık 1.32x 0,59 m boyutlarındadır ve günümüze ulaşmamıştır. Kitâbenin yer aldığı bölüm üzerinde yivli profiller halinde silme yer almaktadır. Saçak bulunmamaktadır ve düz çatılıdır. Kitâbenin sağ ve solundaki lir motifli çerçeveler 0.39x0.59 m boyutlarındadır. Çeşmenin musluğunun bulunduğu ayna taşı ve üzerinde yer alan niş uzun olarak yekpare mermerden yapılmıştır ve 1.18x1.36 m boyutlarındadır. Ayna taşı, basık bir kemer ile sonlanmaktadır (Resim 6).

**Resim 6.** Abdülmecid Han Çeřmesi'nin kazılarla ortaya çıkan cephe görünümü, Arkeo Teknik Mimarlık ve Restorasyon Şirketi Arřivi

Çeşme dikdörtgen planlıdır ve Marmara mermerinden yapılmıştır. Genişliği 2.52 metredir. Açığa çıkarılan kurna alt noktasından ölçülebilen yüksekliği yakla-

şik 3,24 m iken seki üst noktasından yüksekliği 2.57 metredir. Mermerlerde kısmi yüzey kayıpları çatlaklar ve yüzeylerde kirlenme mevcuttur.

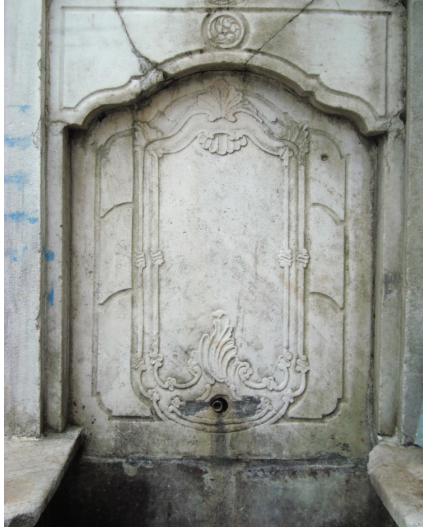
**Resim 10.** Meryem Kadın Çeřmesi ayna taşı, 2008, (Zeynep Emel Ekim Arşivi)

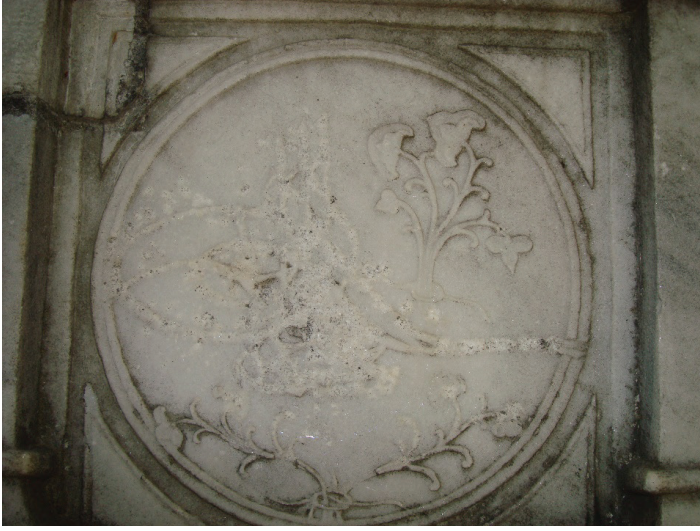
**Resim 11.** Meryem Kadın Çeşmesi'nin kitâbesi yanlarında yer alan dairesel çerçeve içindeki tuğra ve etrafındaki bitkisel süslemelerden bir detay, 2008, (Zeynep Emel Ekim Arşivi)

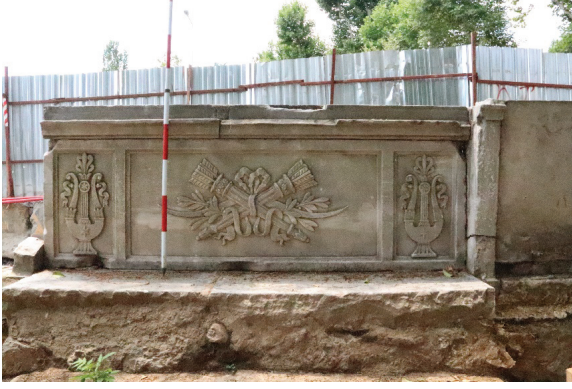
Çeşmenin arka yüzünde, ortadaki bölümde, çerçeve içinde çapraz bir şekilde yerleştirilmiş iki kubur kurdelalara dolanmıştır. Bu kubluların içindeki ok demetlerinin sapları başak tanesi gibi gözükmektedir. Bu ok demetleri Sultan II. Mahmud Haziresi'nde yer alan bir çeşmede de görülür (Resim 12). Bu tür süslemelerin örneğine ampir üslupta çok rastlanılmaktadır. Örneğin Maçka'daki Bezm-i Âlem Vâlide Sultan Çeşmesi'nin çeşme aynasında çapraz bir şekilde gelen meşaleler kurdelalar içindedir. Abdülmecid Han Çeşmesi'nin ön yüzünde yer alan lir motifleri arka yüzünde de ortada yer alan çerçevenin sağ ve solunda aynı düzenleme ile ele alınmıştır (Resim 13).

**Resim 13.** Abdülmecid Han eřmesi ta kısmının kazı sonrası, sarnı yönünden bir görünümü, Arkeo Teknik Mimarlık ve Restorasyon Őirketi Arřivi

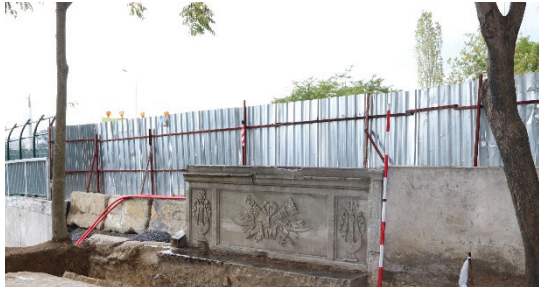
Yapılan kazılarda çeşmenin arka tarafında, tuğla tonozlu su sarnıcı açığa çıkarılmıştır. Sarnıç yaklaşık 4.53x2.23 m boyutlarında dikdörtgen yapılı ve kagir duvarlıdır. Duvarlarda çimento esaslı sıva görülür. Zemin şap kaplamalı olup bozulmalar mevcuttur. Sarnıcın kuzey duvarı üzerinde “1902” tarihi görülür (Resim 14). Zemin kotu en alt noktası +14.54 kotunda tavan, ise +15.68 kotundadır. Yüksekliği 1.40 metredir. Yaklaşık 0.71x0.42 m boyutlarında tepe açıklığı bulunmaktadır. Sarnıç üstü kireç harçlıdır (Resim 15). Kaidesi moloz taş örgülüdür.

**Resim 15.** Abdülmecid Han eřmesi ve sarnıının kazı sonrası bir görünümü, Arkeo Teknik Mimarlık ve Restorasyon Őirketi Arřivi

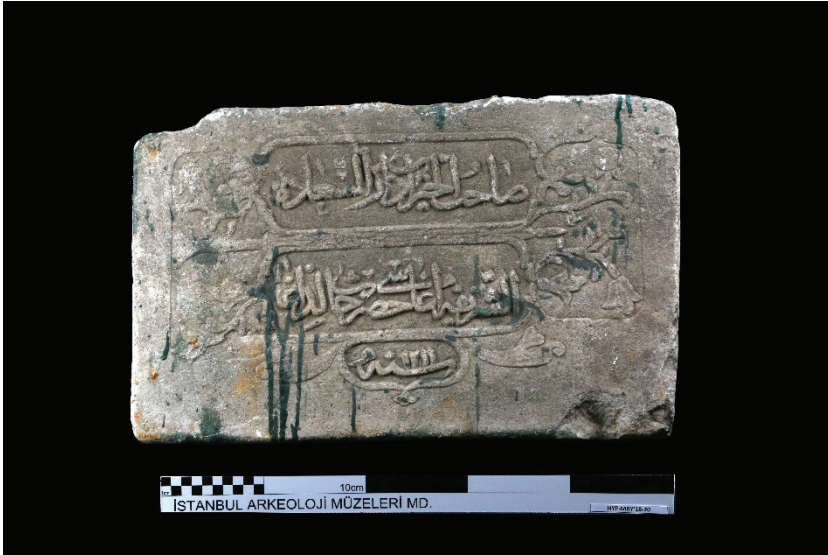
İstanbul Arkeoloji Müzeleri tarafından Haydarpaşa Gar sahası içinde yapılan kazı çalışmalarında ortaya çıkarılmış olan çeşmenin ilk kitâbesi, ilk inşa olduğu yerin civarında bulunmuş ve kitâbeye 1796/97 tarihi düşülmüştür. Kitâbede “Sâhibü'l-Hayrât Dârüssaâde-i şerife ağası Hazreti Hâlid Ağa 1211” yazmaktadır (Resim 16).

**Resim 16.** İstanbul Arkeoloji Müzeleri tarafından çıkarılan Halid Ağa Çeşmesi'nin ilk kitâbesi, İstanbul Arkeoloji Müzeleri Müdürlüğü Arşivi

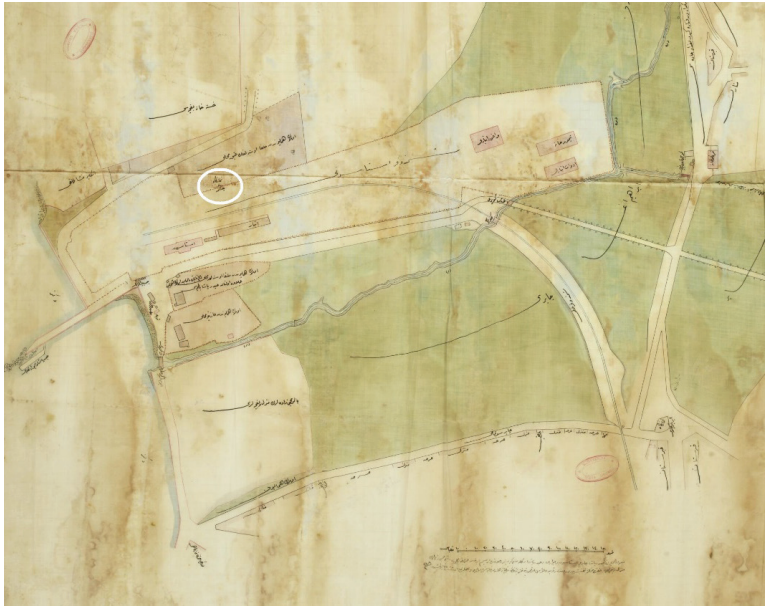
rinden, 1872 yılında inşaa edilen ilk gar binası karşısından alınarak günümüzde bulunan Haydarpaşa Köprüsü'ndeki noktaya taşınmıştır. Osmanlı arşiv belgelerinde çeşme ve namazgâhın 1902 tarihli şimdiki yerine taşınmasına dair yazışma ve harita bulunmaktadır. Bu taşınmanın nereden nereye yapılacağını gösteren 1902 yılına Emlâk-ı Hümâyün'dan olan "Haydarpaşa çayırı, Haydarpaşa İstasyonu ve Haydarpaşa İskelesi" civarını gösteren kroki üzerinde aynı zamanda gar ve civarındaki mevcut yapıları da görmek mümkündür.<sup>21</sup> Bu yazışmalara göre (şimendifer istasyonu) demiryolu içinde kalan çeşmenin demiryolunu işleten şirket tarafından hat dışına taşınmasına dönük talebi olumlu karşılanmıştır. Çeşme ile namazgâhın, Haydarpaşa Hastahanesi Bağçesi'nin yol üstünde (tarik-i aşırı) köşesinde bulunan alana nakli uygun görülerek, çeşme günümüzde bulunan yerine taşınmıştır<sup>22</sup> (Resim 17). Fakat belgelerde namazgâhın taşınmasından bahsedildiği halde günümüzdeki taşınan yerinde ve eski yerinde namazgâhın herhangi bir izine rastlanılmamıştır.

**Resim 17.** 1902 tarihli Haydarpaşa İstasyonu ve civarını gösteren kroki üzerinde Halid Ağa Çeşmesi'nin taşınmadan evvelki yeri, BOA. PLK. p. 389.
