## DEREBOĞAZI KÖYÜ'NDE (Ilica-Erzurum) MESKEN TIPLERİ ve YEREL MESKEN TERMINOLOJİSİ

Yrd.Doç.Dr.Sebahat UZUN\*

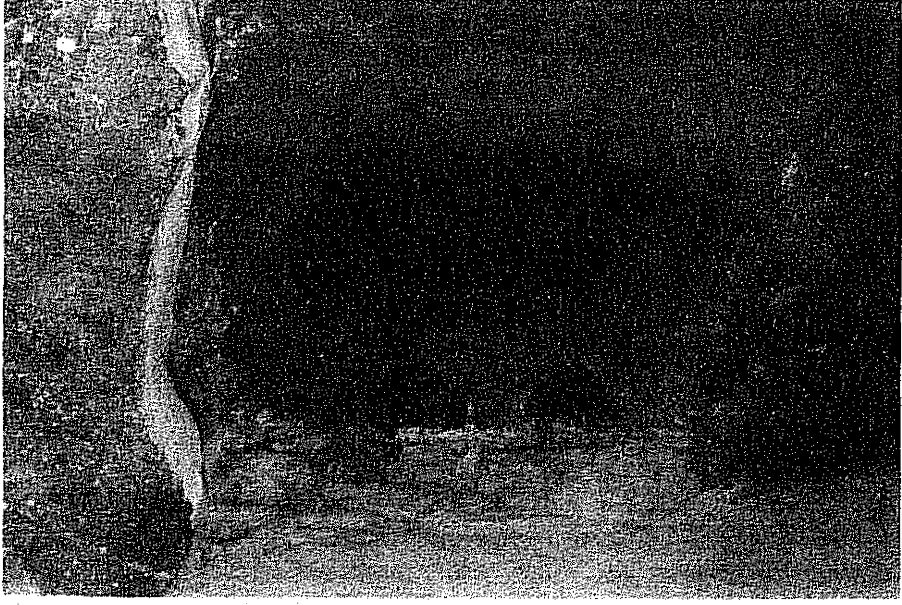
*Foto 5- Dereboğazı Köyü'ndeki hemen her evde bir ya da daha fazla kerhiz bulunur (Vedat Çavuşoğlu'nun evi).*

Eski meskenlerdeki yatak odası sayısı, bir veya iki adet ile sınırlı olup, bu odalarda ısınmak için, ayrıca ocak ve banyo yapmak için de **kerhiz** (Foto 5) denilen bölümler yer alır<sup>13</sup>.

13 **Kerhiz**, Gerçek manada bir banyo değildir. Kapısı, penceresi, duvarı olmayan ve sadece banyo suyunun kendiliğinden akıp gidebildiği, açık bir banyo yapma yeridir.

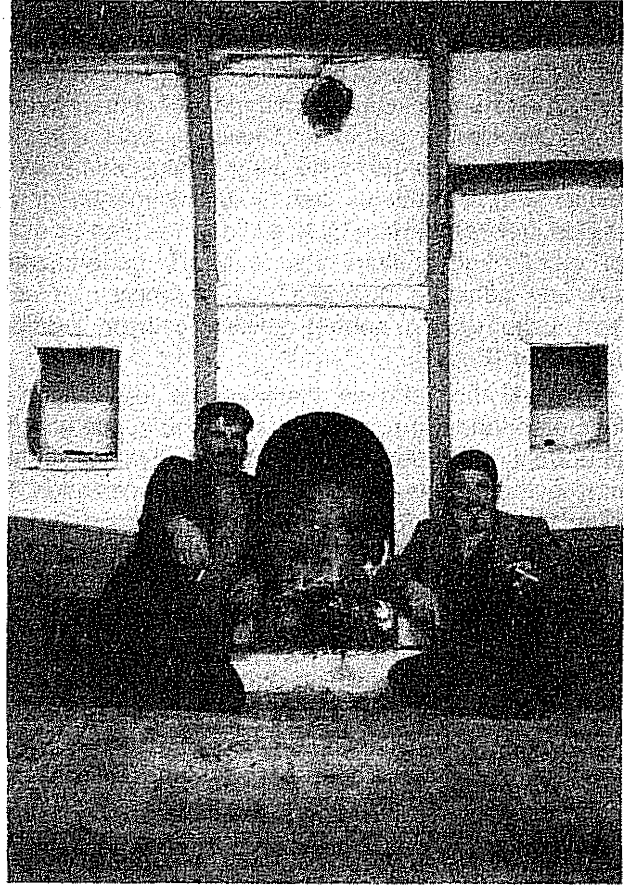
*Foto 8: Günümüzde hâlen kullanılmakta olan Yaşar Şimşek'e ait ahır sekisi. Bu sekideki ocak, eskiden pişirme amacıyla kullanılmıştır. Ocağın iki tarafındaki "niş" denilen küçük dolaplara ise, bardak, fincan v.s. konulmaktadır.*

Bu meskenlerde, ahır ve diğer eklentiler genellikle, haremlikle selamlığın arasında inşa edilmişlerdir. Nitekim, **yazlıkların** avlusundan bir kapı ile at, öküz ve camuş (manda) ahırına geçilir. Gelen misafirlerin binek hayvanları<sup>17</sup> ve ailenin kendi at, öküz ve camuşlarının konulduğu bu ahırın yanında, giriş kapıları haremlik bölümüne doğru olan iki ahır daha (inek ahır ve koyun komu) bulunur. Bu ahırlar gurubunun, iç kısımdan birbirlerine ve mereğe açılan kapıları vardır. Gerek ahırların gerekse, mereğin iç taksimatı, tıpkı diğer eski tip meskenlere benzemektedir. Tavanları **düz örtü** ve çoğunlukla da **kom örtüsü** (veya eşek sırtı ya da semer örtü) ile örtülmüş olan bu ahır ve merelerin aydınlanması tavandandır. Genellikle inek ahırlarının bir köşesinde yer alan ve eskiden ailelerin kişilik oturma odası olarak kullandıkları **ahır sekileri**, günümüzde pek kullanılmamaktadır. Yalnız, köy odasının bulunmaması nedeniyle, bu sekilerin bir kaçı, hâlen erkeklerin kışın oturup sohbet ettikleri **oturma odaları** olma özelliklerini korumaktadırlar (Foto 8).

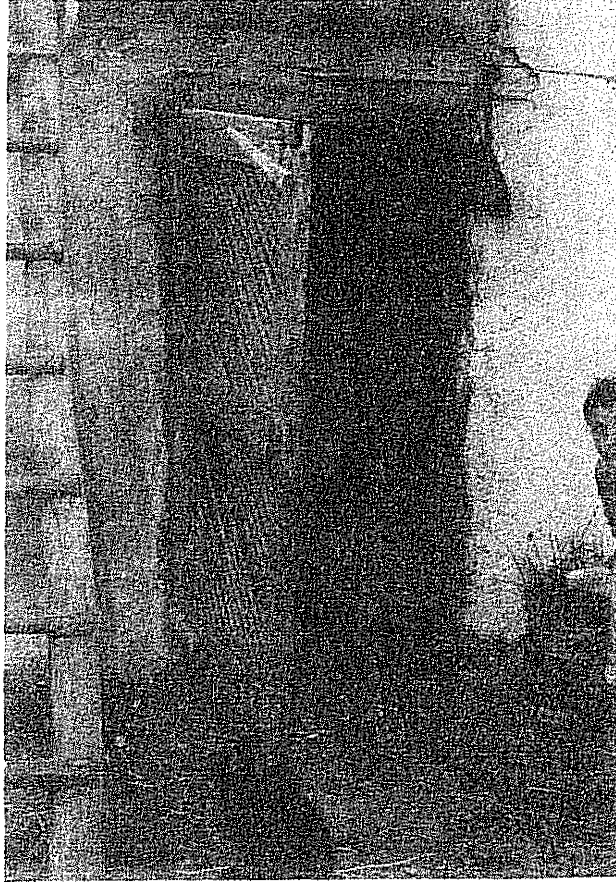
*Foto 9- Kapı önlerinde yer alan ıslaklıktan bir örnek (Alirıza Küçük'ün evi).*

Dereboğazı Köyü'ndeki eski tip evlerin çoğusunun giriş kapılarının önünde, tahtadan yapılmış **tırhiç** denilen perdeler vardır. Bu tahta perdeler, hem evin içerisinin dışarıdan gözükmesini önlemekte, hem de tavuk, kedi, köpek gibi hayvanların eve girmelerini engellemektedir (Foto 9).

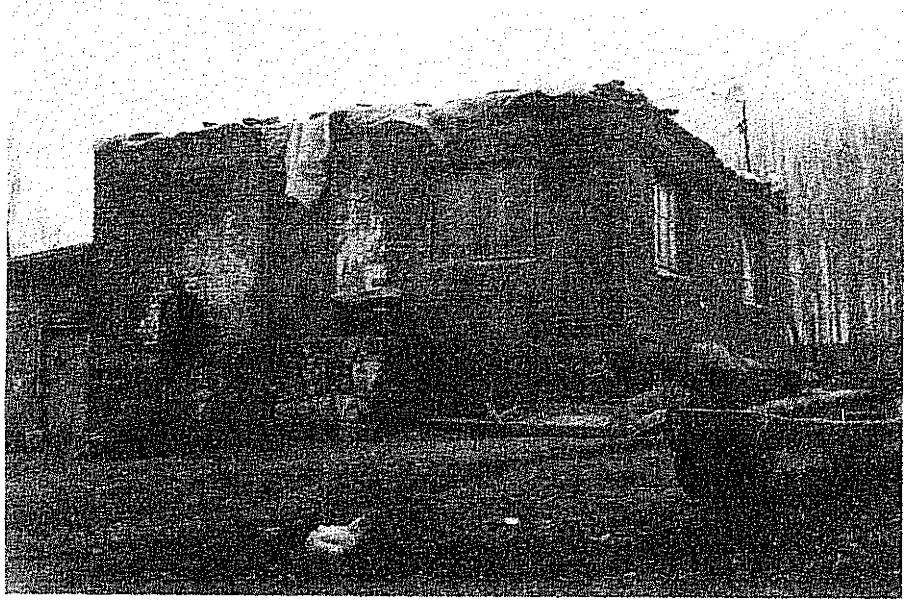
Foto10- Vedat Çavuşoğlu'na ait tuğla duvarlı, düz toprak çatılı ev.

Söz konusu evlerin, dikkate değer özelliklerinden birisi, bu meskenlerin duvarlarında kullanılan yapı malzemelerinde ve pencere yapım tekniklerinde bazı değişikliklerin olmasıdır. Şöyle ki; dış kısımları sıvasız ve boyasız olan duvarlar; temelden itibaren yaklaşık 80-90 cm. **taş** ve **çimento** harcı ile örüldükten sonra,

**tuğla** arasına yine **çimento** harcı konularak tamamlanmış (Foto 10) ve iç kısımdan ise, **çimento** ile sıvanarak, kireçle badana edilmiştir. Ayrıca eski evlerde kullanılmış olan **koltuk pencere** tekniği terk edilmiş ve bunun yerine, çift camlı orta büyüklükte pencereler yapılmıştır. Buna karşılık, söz konusu evlerin çatılarında ve tabanlarında ise, tıpkı eski meskenlerdeki gibi, geleneksel yapı malzemeleri kullanılmıştır. Nitekim, tavanlarında **düz örtünün** kullanıldığı bu evler, düz toprak çatılı olup, tabanları çamurla sıvanmıştır.
