TRABZON'DA KIRSAL ALANLARDAKİ DAİMİ YERLEŞMELERDE MESKEN TİPLERİ VE EKLENTİLERİ

*The House Types and Their Annexations in The Permanent Residential
Districts in the Rural Areas of Trabzon*

Yrd. Doç. Dr. Muzaffer TUNÇ

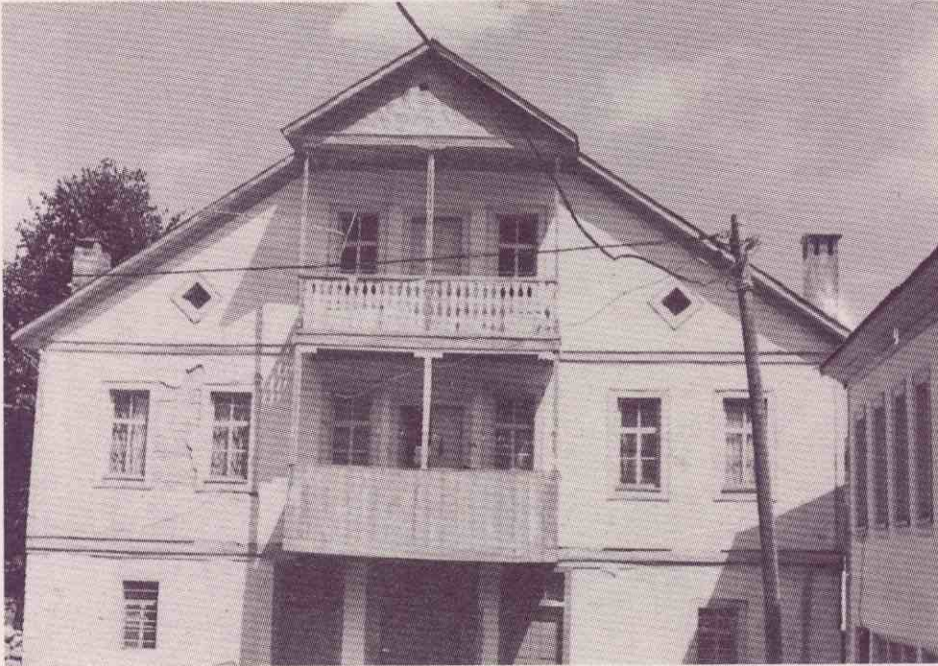
Fotoğraf 2- "Bağdadi" tarzda inşa edilmiş bir mesken
Photo 2- A house built in the "Bağdadi" style

Ahşap malzemenin meskenlerin içi taksimatlarında oldukça fazla kullanıldığı ve sanatkarlarca işlenerek eser konutları haline getirdikleri, "konak" adı verilen bazan üç katlı (üçüncü kat için genellikle çatı değerlendirilir) meskenler, birer ikişer çoğu köylerde dağılmış olmakla beraber, özellikle Akçaabat, Sürmene, Araklı ve Of'ta yoğunlaşmış ve damları "dört omuz" çatı şeklinde inşa edilmiş olup, örtü malzemesi olarak özellikle kiremit kullanılmıştır (Foto 2).

Meskenlerin alt katlarında, yan duvar ve bölmeler ile üst katların yan duvarlarının inşasında, yakın çevreden temin edilen andezit ve bazalt gibi sert kayalar da kullanılmıştır. bu suretle, litolojik yapı çeşitliliği de meskenlerin yapısına aksettirilmiştir (Foto 2, 3). Çimentonun henüz yaygın bulunmadığı 30-40 yıl öncesine kadar yöremizde bolca sağlanabilen kireç, yakın mesafelerdeki kireç ocaklarından temin edilmiş ve taşları bağlayıcı olarak değerlendirilmiştir. Bu tip konutların eğimli çatıları, önceleri, Yukarıköy ve Kiremitli köylerinde özel olarak ısı yalıtımını sağlayacak şekilde üretilen kiremitler kullanılarak kaplanmakta iken günümüzde dayanıklı ve ucuz olan galvanizli saç tercih edilmektedir. Belirtilmesi gereken önemli bir husus da, bağdadi malzemeyle inşa edilen eski tip meskenlerden olan konakların varlıklı ailelere ait olduğudur.
