Tarihi Çevrede İşlev Değişim/Dönüşümleri: Beşiktaş-Köyiçi, Kartal Heykeli ve Çevresi Üzerine Bir Değerlendirme*

Changing/Transformation of Function in Historical Environments: An Evaluation of The Beşiktaş-Köyiçi, Kartal (Eagle) Statue and Its Surroundings

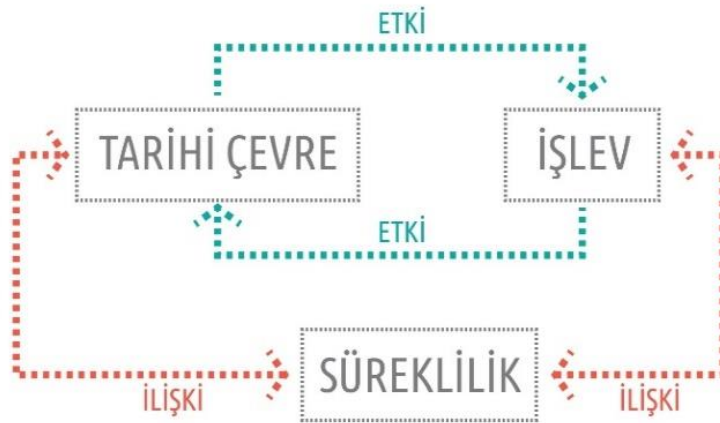
Şekil 1. Çalışma kapsamında bakılacak olan tarihi çevre-işlev-süreklilik ağı

Bu çalışmanın amacı bahsi geçen kendine has çevrenin kendi bağlamı gözetilerek yaklaşık 100 yıllık bir dilimdeki tarihi çevre – işlev – süreklilik anahtar kavramları arasındaki etki ve ilişkilerini okumak, elde edilen veriler doğrultusunda alanı incelemektir. Bunun için öncelikle "işlev" kavramı üzerine bir literatür taraması yapılmış, uluslararası ve ulusal koruma metinlerinde işlev algısının zaman içerisindeki gelişimi araştırılmıştır. Bu araştırmayla çalışma alanını değerlendirebilmek adına bazı ölçütler belirlenmiştir. Şekil 1'de ifade edilen etki ve ilişki ağı kapsamında sorular yanıtlanmıştır.

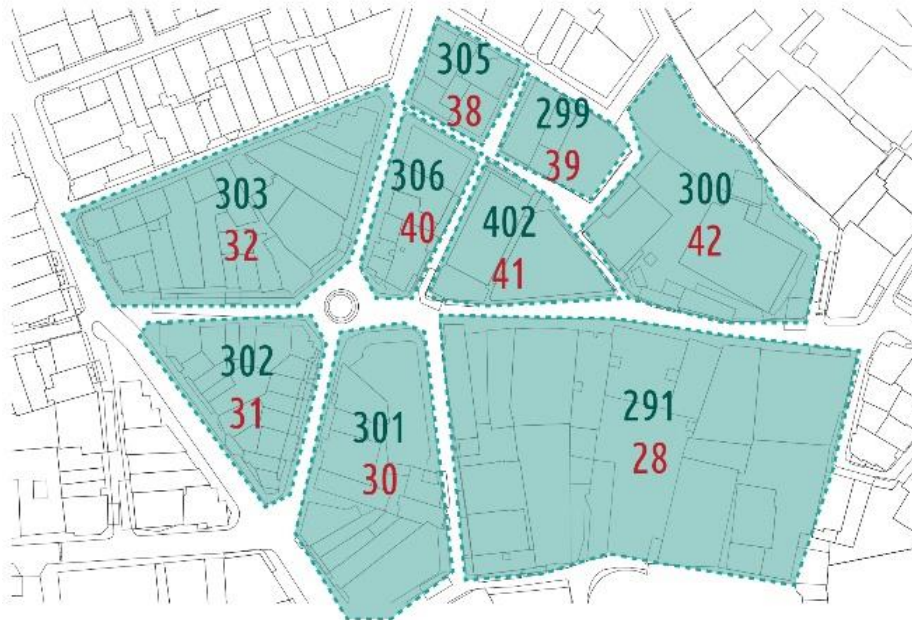
Şekil 5. Alandaki işlev dağılımının 1922-2020 karşılaştırması

İncelemenin yapıldığı alan Beşiktaş-Köyüçü bölgesindeki 291-299-300-301-302-303-305-306-402 nolu yapı adalarını kapsamaktadır. Aynı adalar 1922 Pervititch Beşiktaş haritalarında sırasıyla 28-39-42-30-31-32-38-40-41 nolu yapı adalarıdır (Şekil 5).

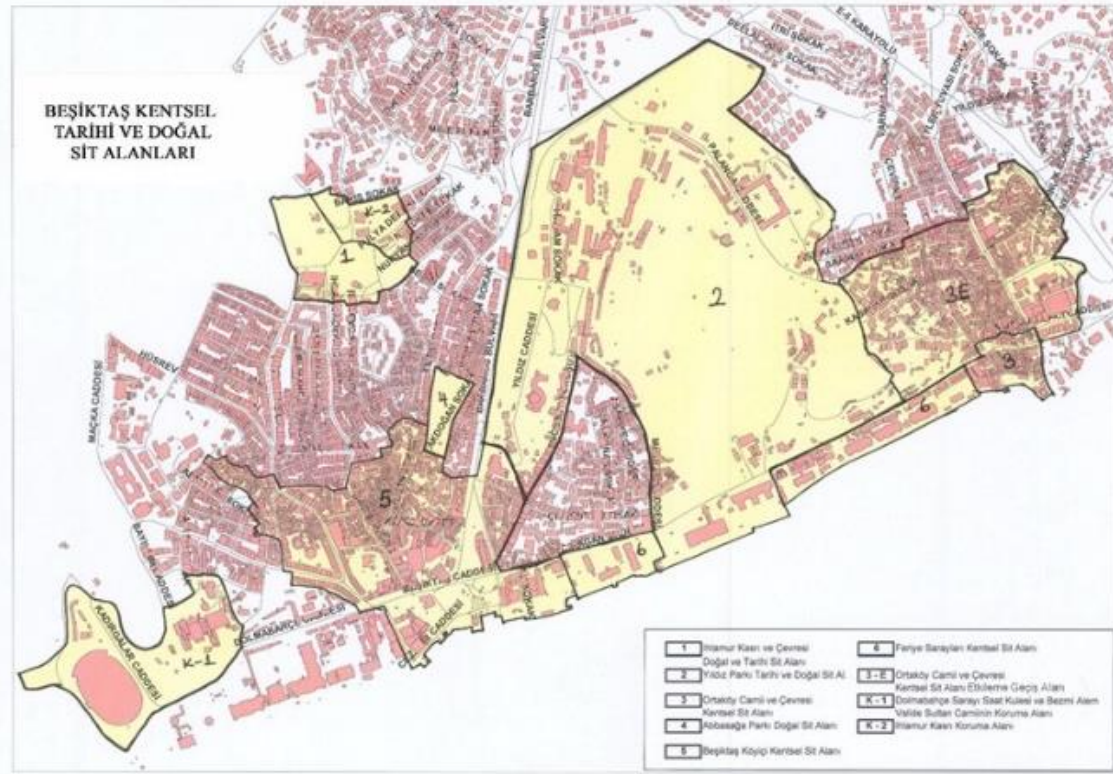
Şekil 6. Beşiktaş-Ortaköy Doğal ve Kentsel Sit Alanları (Beşiktaş Belediyesi, 2018)

Köyiçi, Beşiktaş'ın en eski yerleşim bölgelerinden biri olarak 2004 yılında kentsel sit alanı ilan edilmiştir. Bu kentsel sit alanının sınırları sonuncusu 2018'de olmak üzere pek çok kez düzeltme ve eklemeler yapılarak güncellenmiştir (İstanbul III Numaralı Kültür Varlıklarını Koruma Bölge Kurulu, 2018). Alan çalışması için seçilen Kartal Heykeli ve çevresindeki yapı adalarının tamamı 5 numaralı Köyiçi Kentsel Sit Alanı içerisinde kalmaktadır (Şekil 6).

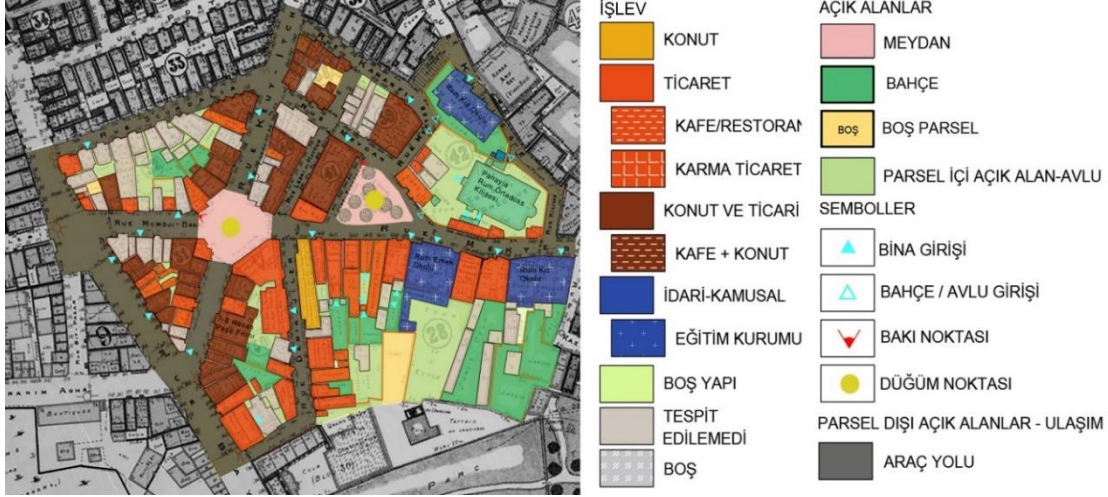
Şekil 7. Pervititch Beşiktaş Haritaları No.4 üzerinden çalışma alanına dair işlev analizi (İlik & Yalnız, 2020).

Pervititch Sigorta Şirketi'nin 1922 tarihli Beşiktaş haritalarına bakıldığında alan çalışmasının yapıldığı Kartal Heykeli ve çevresi bölgesi 4 numaralı pafta sınırlarında kalmaktadır. Pervititch haritası üzerinde 1922 yılı işlev analizi yapıldığında ticaret işlevinin baskınlığı göze çarpmaktadır (Şekil 7). Lejantta turuncuyla ifade edilen yalnızca ticarete ayrılan yapıların yanında kahverengi ile ifade edilen ticaret+konut işlevi bulunduran yapıların da bu baskınlıkta payı bulunmaktadır. Lejantta krem rengiyle ifade

edilen işlevi harita üzerindeki bilgilerle kesin olarak tespit edilemeyen yapıların çoğunun konum ve dönem itibarıyla konut olmaları muhtemeldir. Bu varsayım kapsamında 1922 yılında alandaki konut işlevinin ticaret kadar önem taşıdığı söylenebilmektedir.

Çalışma alanının kuzeydoğu köşesinde bulunan ve yeşil lejant ile dini yapı olarak ifade edilen Panayia Rum Ortodoks Kilisesi bir 16.yüzyıl yapısıdır (URL-20). Bahçe duvarlarıyla sınırları belirlenmiş avlunun içerisinde yer alan yapılar ve duvarların hemen dışındaki pembe lejant ile meydan olarak işaretlenen açık alan kilise vakfına aittir. Kilise avlusundaki girişleri sokağa bakan yapılar küçük ticari birimler olarak kilise vakfı tarafından kiraya verilmiştir ve bu sebeple ticaret lejantıyla işaretlidir. Ağaçlıklı açık alan ise hem kilisenin pazar ayinlerine, Paskalya Bayramı gibi etkinliklerine ev sahipliği yapması hem de kamu kullanımına açık olmasıyla bir düğüm noktası tanımlamaktadır. Bu meydan ticaret, dini, eğitim, konut gibi pek çok işlevin kesişiminde ve kullanımındadır.

Lacivert lejantla belirtilen eğitim yapıları alan için önemli veriler sunmaktadır. Kilisenin bahçe duvarının hemen bitişiğinde, kendi bahçesi içinde yer alan ahşap yapı Rum Kız Okulu'dur. Alanın daha aşağısında yer alan kâgir eğitim yapılarından batıdaki Rum Erkek Okulu, doğudaki ise yine Rum Kız Okulu'dur. Ahşap okulun kuzeybatısından kıvrılarak aşağı, güneybatısındaki kilise meydanına doğru inen ve ardından kâgir okulların önünden geçerek doğuya doğru ilerleyen sokak üzerinde bulundurduğu eğitim işlevli yapılarla ilişkili olarak "Mektek Sokak" ismiyle harita üzerinde yer almaktadır.

Şekil 7 ile Şekil 9 arasında karşılaştırma yapıldığında çalışma alandaki açık alanların büyük ölçüde yitirildiği görülmektedir. Günümüzde yalnızca yapı adalarının sınırlarını korumasından ötürü yol aksları kamusal, Panayia Rum Ortodoks Kilisesi'nin bahçesi açık alan olarak korunmuştur. Yapı adalarının iç kısımlarında bulunan parsel içi açık

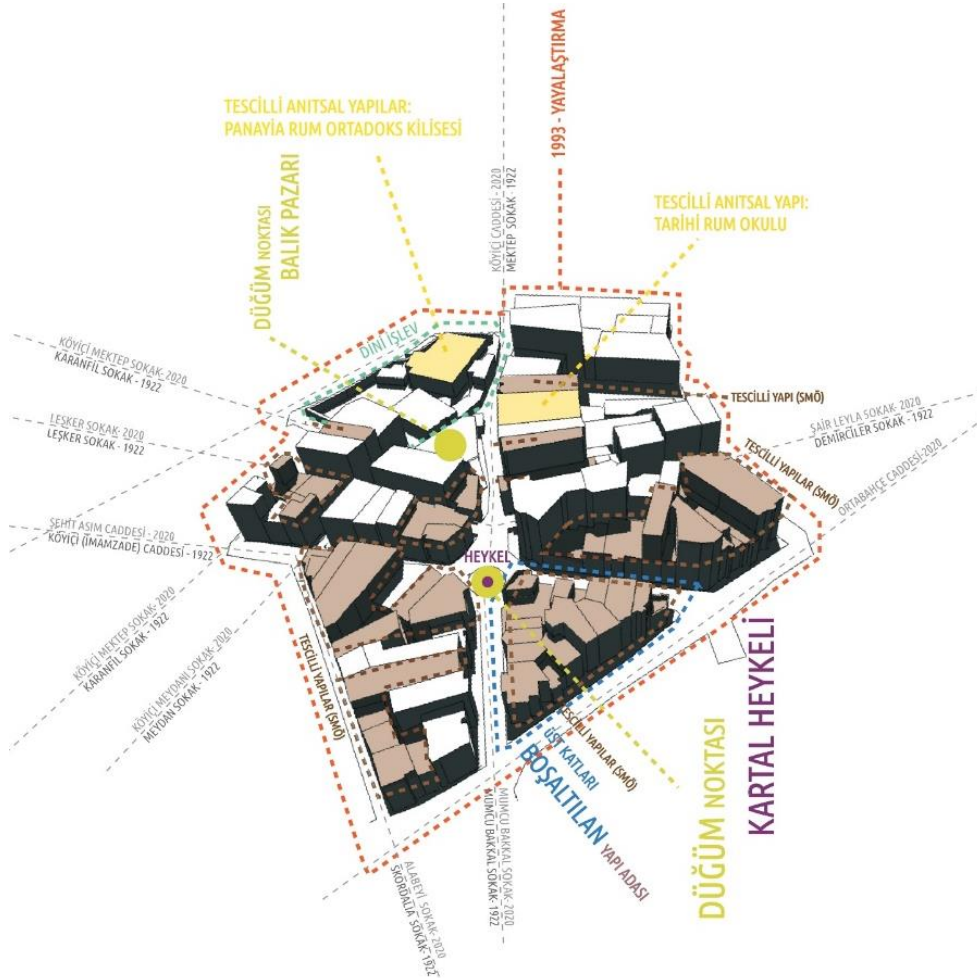
Şekil 8. Alanın güncel durumuna dair 3B analiz çalışması

Bu dönüşüme katkıda bulunan bir diğer durum da imar faaliyetleridir. Bahçe gibi açık alanlarda üretim yapılan bir bölge olan Beşiktaş 1970'lerde öncelikle Boğaziçi Köprüsü'nün inşa edilmesiyle iskâna açılmıştır. Ardından da 1980-1990'larda boyut ve ölçek olarak artış gösteren bir biçimde bu yapılaşma devam etmektedir (Akbayar, 1998, ss.26-27). Bölgenin kentsel sit alanı ilanını takiben 2013 yılında alandaki pek çok yapı tescillenmiştir. Anıtsal yapılar Şekil 8'de sarı ile gösterilmiş olup bunlar 1922 Pervititch haritalarında da rastladığımız Panayia Rum Ortodoks Kilisesi ve Rum Erkek Okuludur. Tescilli sivil mimarlık örnekleri (SMÖ) ise Şekil 8'de kahverengi ile gösterilmiştir.

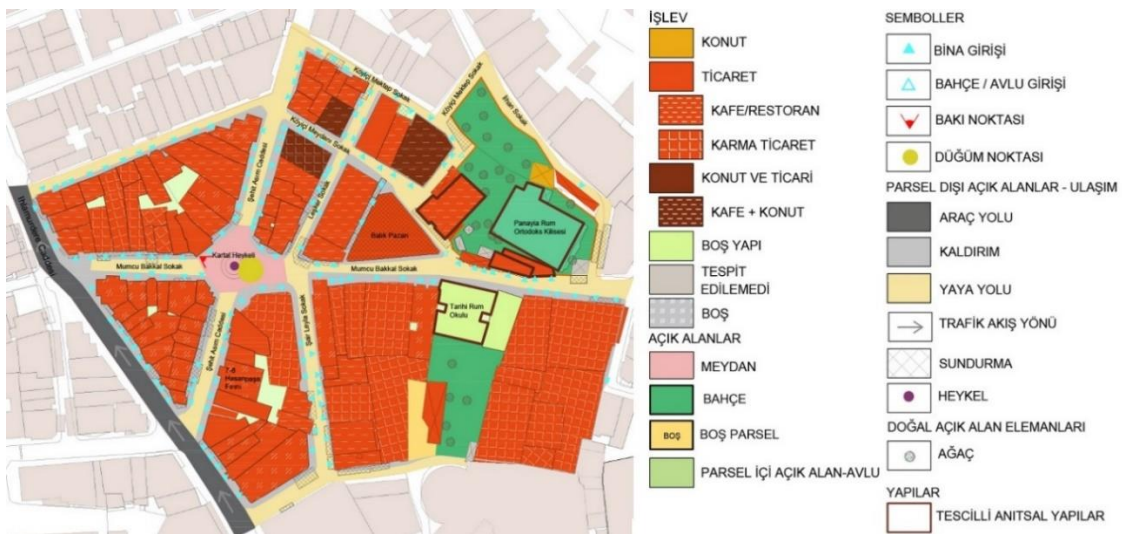
Şekil 9. 2020 Beşiktaş halihazır haritaları üzerinden çalışma alanına dair işlev analizi (İlik & Yalnız, 2020).

Alanın 2020'deki durumuna bakıldığında ticaret işlevinin baskın olmanın ötesine geçip neredeyse alandaki tek işlev haline geldiği görülmektedir. Alanda üst katlarında konut olma özelliğini koruyan yalnızca 3 yapı kalmış, hâlâ kullanılmakta olan Panayia Ortodoks Kilisesi'nin dini işlevi ve restorasyon sürecinde olduğu için günümüzde kullanılmadığından boş olarak işaretlenmiş iki yapı dışında alanda başka işlev saptanmamıştır. 1922 Pervititch haritalarına baktığımızda diğer işlevlerle birlikte gördüğümüz konut ve eğitim işlevleri alandan tamamen silinmiştir. Bu eğitim işlevinin alandan silinmiş olması sokak isimlerinden de takip edilebilmektedir. 1922 Pervititch haritasında "Mektep Sokak" olarak okuyabildiğimiz yol bölünmüş, günümüzde artık var olmayan ahşap Rum Kız Okulu'nun olduğu üst kesimde "Köyiçi Mektep Sokak" olarak varlığını sürdürürken aşağıdaki kâgir Rum Okullarının önünden geçen kısmı meydanın batısındaki sokakla birleşerek "Mumcu Bakkal Sokak" olarak isimlendirilmiştir. Eski Rum Okullarından günümüze yalnızca kâgir Rum Erkek okulu ulaşabilmiş ancak işlevini tamamen kaybetmiştir (Şekil 9).

Çalışma alanında değişen işlevin yeniden tanımladığı bir başka sokak adı ise 1922 Pervititch haritasında 30 ile 28 numaralı (günümüz 301-291) yapı adalarının arasında geçen “Demirciler Sokak”tır. 28 numaralı adanın güneybatı kısmında ticari işlevi “demirci” olarak belirtilen ahşap yapı günümüze ulaşamamıştır. Hem yapıyı hem de demircilik işlevini kaybeden sokağın adı günümüzde “Şair Leyla Sokak”tır (Şekil 9).

Alanda, meydan ve çevresinde yapılaşma yoğundur. Buna karşın Şekil 9'da çoğu yapının, yapı adasının bir bahçe ya da avlu gibi sınırlarla tanımlanmış açık bir alana sahip olduğu görülmektedir. Buradan açık alan kullanımının 1922'de Beşiktaş için önemli bir başlık olduğu çıkarılabilmektedir.

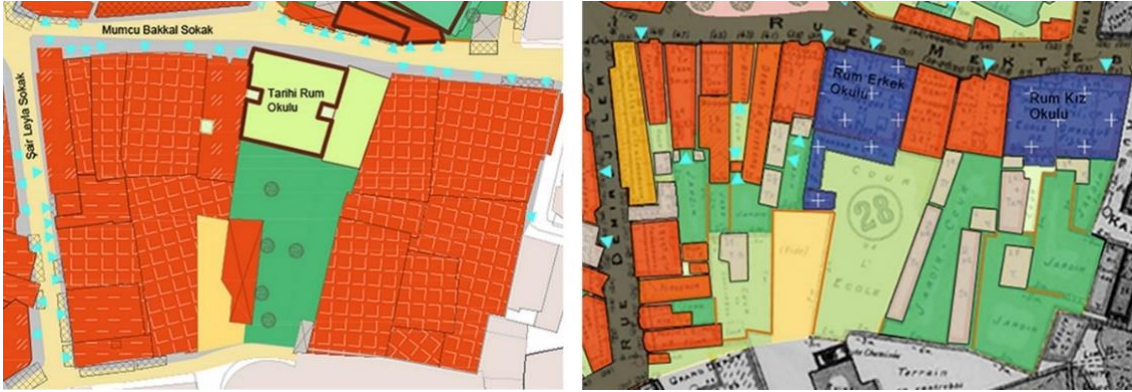
Şekil 10. Pervititch 28 ve günümüz 291 nolu yapı adası karşılaştırması (Ilık & Yalnız, 2020).

1922’den günümüze ulaşmış tescilli yalnızca 3 yapısı bulunan 28 numaralı yapı adası (günümüzde 291 nolu ada) alandaki en çok değişime uğrayan yapı adası olmuştur. Şekil 10’da hem isim değişikliği olan yolları hem demircilikle ilgili yapıları (Pervititch, sol alttaki ticari yapılar) hem kaybolan eğitim işlevini hem de günümüze ulaşamayan açık alanlar okunabilmektedir. 1922’de daha parçalı bir yapıya sahip olan ada, 2020’ye gelindiğinde çok daha iri bir kütle haline gelmiştir. Avlu ve bahçe olarak kullanılan açık alanların çoğu dolmuştur. Hâlâ bahçe olarak görülen tarihi Rum Okulu’nun arkasındaki 2020 haritasında yeşil lejant ile gösterilen alan ise yapı bloklarının arasında kalması ve kendisini caddeye bağlayan iki yapının kullanılmaması sebebiyle atıl kalmıştır.

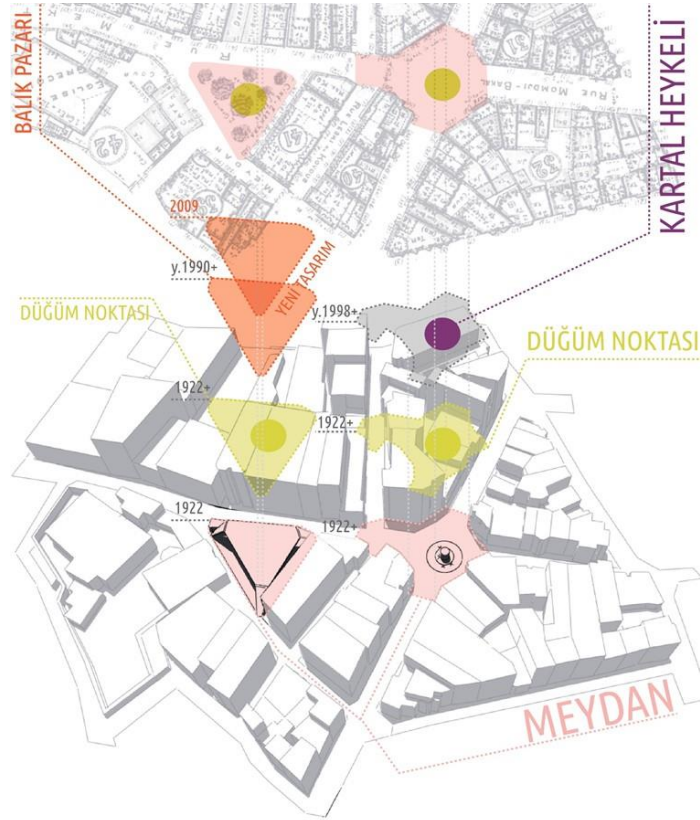
Şekil 11. Çalışma alanındaki geçmişten günümüze düğüm noktaları

Günümüzde, 1922’deki durumunun üstünden neredeyse 100 yıl geçmiş ve pek çok değişikliğe uğramış olmasına karşın düğüm noktası olma özelliğini korumakta olan Balık Pazarı (Kilise Meydanı;1922) ve Köyü Meydanı bu çalışma için bir başka kilit noktayı ifade etmektedir (Şekil 11).

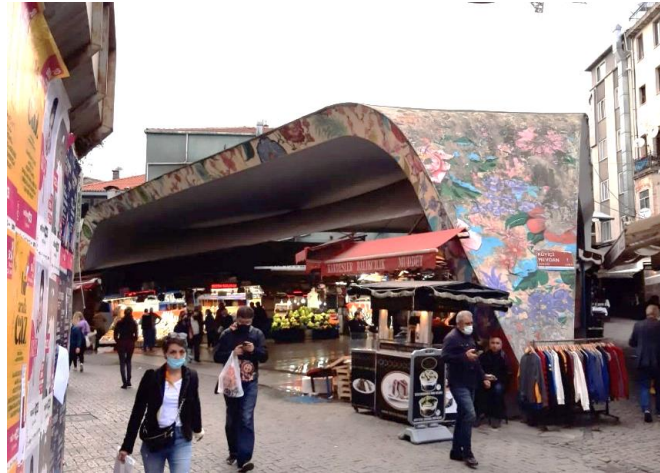
Şekil 12. Balık Pazarı'nın güncel durumu

Hem geçmişte tanımladığı kamusal açık alanla hem de günümüzdeki balık pazarıyla eski kilise meydanı; her daim kullanıcıların, işlevlerin ve farklı kentsel katmanların kesişim merkezi olmuştur. 2009 yılına kadar Balık Pazarı'nın üstü metal bir strüktür ile kapatılmıştır. 2009 yılında ise GAD'ın yeni üst örtü tasarımıyla pazar, kentsel sit alanı içerisinde modern görünümüyle oldukça ayrıt edilir bir unsur haline gelmiştir. Bu yeni örtüye gelen tepkilerin birbirine zıtlık derecesi dikkat çekicidir. Yurt dışından pek çok ödül alan ve beğeni toplayan tasarım, alanın kullanıcıları tarafından tarihi dokuya uymaması, fazla modern olması ya da çirkin görünmesi sebepleriyle kabul görmemiştir (URL-22). Strüktür, günümüzde pek çok müdahale görmüş, üzeri renkli çiçek desenleriyle kaplanmıştır (Şekil 12).

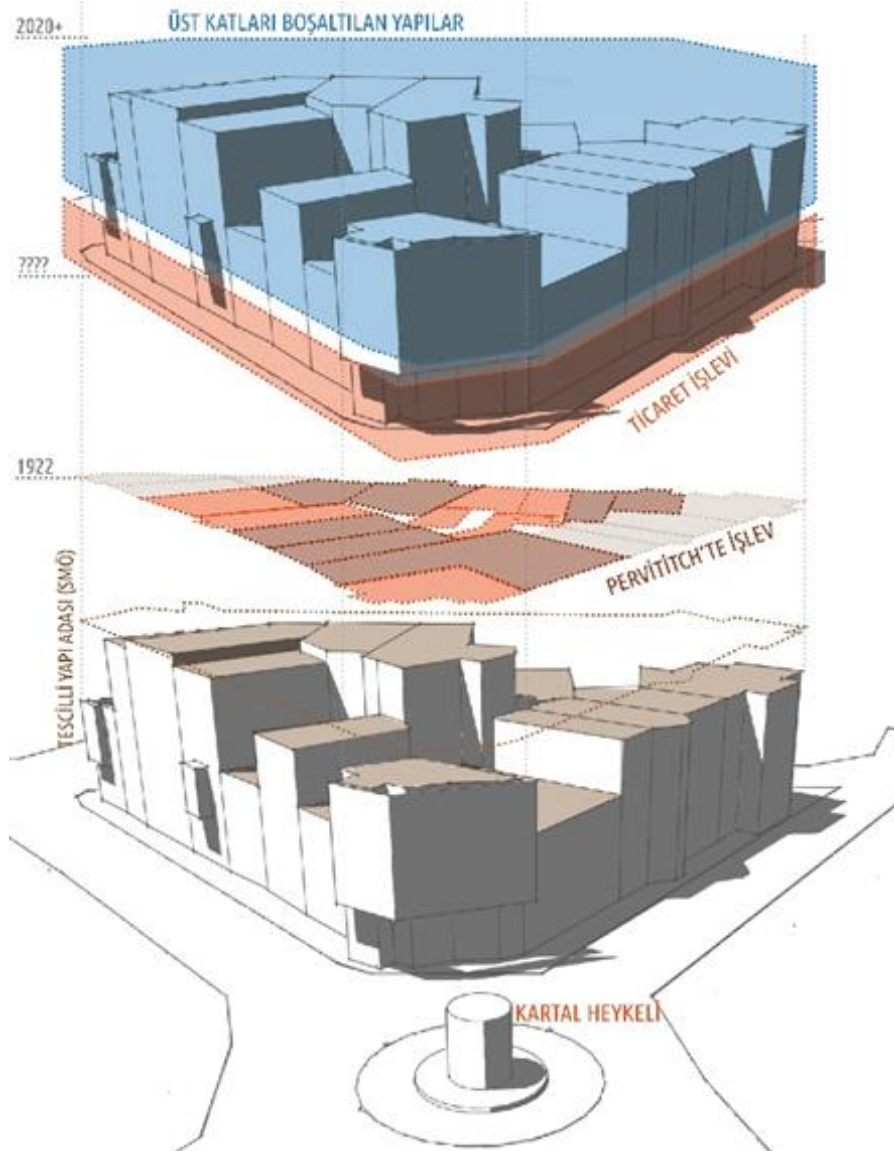
Şekil 13. Pervititch 31, günümüzde 302 nolu yapı adasının işlev analizi

2020'de alanın güncel durumunu belgelemek üzere yapılan alan çalışması sırasında dikkat çeken bir diğer unsur ise Pervititch haritalarında 31 nolu, günümüzde 302 nolu yapı adasının boşaltılması olmuştur. Kasım 2020 tarihinde yapılan alan gezisinde 302 nolu yapı adasındaki binaların zemin katlarındaki ticari birimler dışında boşaltıldığı tespit edilmiştir (Şekil 13).

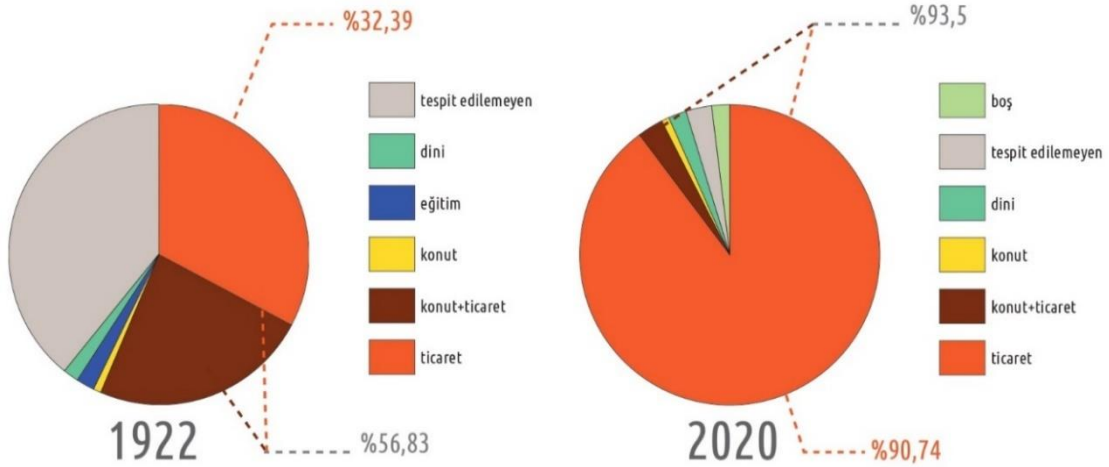
Şekil 14. Alandaki işlev dağılımının 1922-2020 karşılaştırması

Alanda 1922 yılında bulunan boyutları fark etmeksizin toplam 142 yapıdan 46'sı ticaret, 34'ü konut+ticaret, 1'i konut, 3'ü idari-kamusal (eğitim), 2'si dini işlevle kullanılırken 56'sının işlevi tespit edilememiştir. Önceden de belirtildiği gibi bu tespit edilemeyen yapıların çoğunluğunun konut, bir kısmının ise depo vb. işlevlerle kullanıldığı tahmin edilmektedir. Bu durumda 46 yapı ile ticaret, alandaki toplam işlevin %32,39'unu oluşturmaktadır. Bu yüzdeye konut+ticaret olarak kullanılan yapılar da eklenirse oran %56,83'e çıkmaktadır. Her iki durumda da ticaret işlevi 1922'de en yüksek yüzdeye sahip işlev olmakla birlikte alandaki tek işlev statüsünde görülebilecek kadar baskın durumda değildir (Şekil 14).

2020 yılında yapılan alan çalışması verilerine göre var olan 108 yapının 98'i ticaret, 3'ü konut+ticaret, 1'i konut, 2'si dini işlevle kullanılırken 2 yapı boş durumdadır. Kilise arazisinde bulunan 3 yapının işlevi ise tespit edilememiştir (dini yapı ya da konut yapısı olarak kiliseye hizmet ettiği düşünülmektedir). Bu durumda 98 yapı ile ticaret, %90,74 yüzdesiyle alandaki baskın işlev haline gelmiştir. Buna konut+ticaret işlevi de eklenirse oran %93,5'e çıkmaktadır ki bu, ticaretin alandaki neredeyse tek işlev haline gelecek kadar baskınlaşmış olduğunu göstermektedir (Şekil 14).

Bu durum Şekil 14'te ifade edilen değişimlerle birlikte okunduğunda tarihi çevre-işlev arasındaki etkileşime dair veriler de sunmaktadır. Daha küçük hacim ve birimler gereksinimindeki konut işlevinin yerini baskın ticaret işlevine bırakmasıyla ihtiyaç duyulan mekân boyutları büyümüştür. Aynı zamanda ticaret de kendi içerisinde alanla paralel bir dönüşüm geçirmiştir. 1922 Pervitich haritalarında tespit edilebilen küçük ticari birimler yok olmuş, mevcudiyetini koruyabilenler ise genişleme ihtiyacı duymuştur. Gelişen teknoloji, alandaki üretimin yok olması, yayalaştırma projesi ile depo mekân ihtiyacının arttırması bu durumun başlıca sebepleridir (Şekil 15).

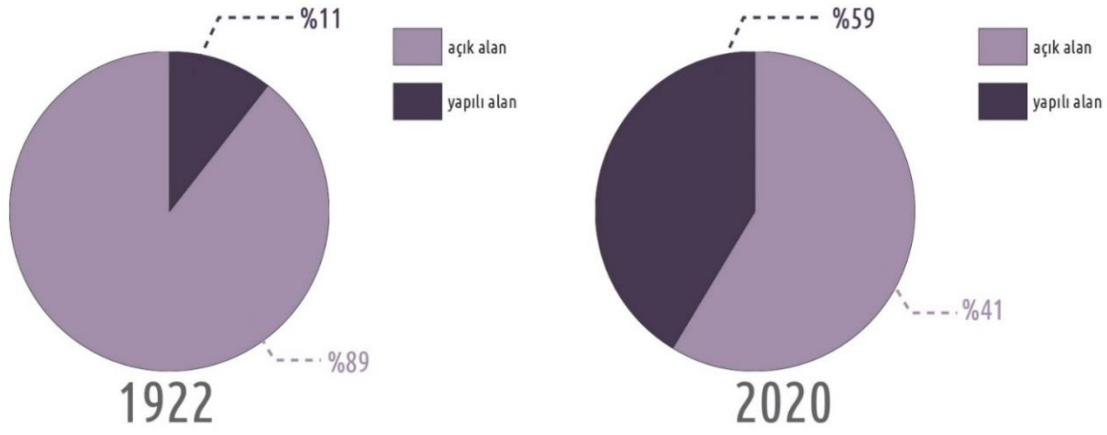
Şekil 15. Alandaki doluluk-boşluk dağılımının 1922-2020 karşılaştırması

1922-2020 arasındaki karşılaştırmadan çıkarılabilecek önemli bir diğer sonuç ise yapı sayısındaki değişimdir. Açık alanların 1922'ye göre azalmış olmasına karşın yapı sayısı da 142'den 108'e düşmüştür. Bu da alanda hem yıkımların olduğunu hem de yıkılanların yerine inşa edilen yapıların daha büyük hacimler olduğunu göstermektedir. Şekil 15'te görüldüğü üzere çalışma alanında yapıların kapladığı alan 1922'den 2020'ye yapı sayısı azalmış olmasına rağmen oransal olarak yaklaşık %48 artmıştır.

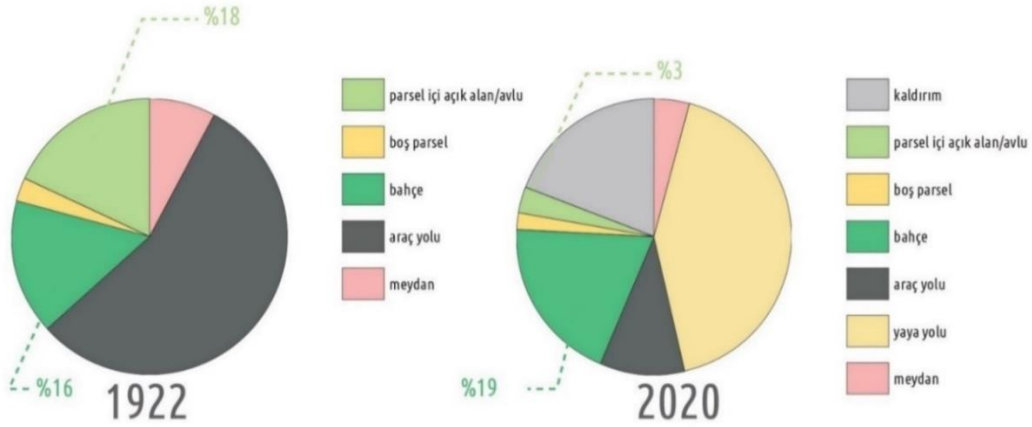
Şekil 16. Açık alan işlevlerinin dağılımının 1922-2020 karşılaştırması

1922'de çalışma alanının %89'unu kaplayan açık alanların %18'inin avlu, %16'sının ise bahçe olduğu görülmektedir. 2020'de %59'a düşen bu açık alanın %3'ü avlu, %19'u bahçe işlevinde kullanılmaktadır. Şekil 16'daki verilere bakıldığında açık alan işlevlerinden en büyük kaybın parsel içi açık alanlar/avlularda yaşandığı saptanabilmektedir. Araç yolu işlevinde görülen azalışın sebebi yayalaştırmayken, meydanadaki daralmanın sebebi Balık Pazarı'nın inşasıdır. 2020'de lejanta Pervititch'te tespit edilemeyen kaldırım işlevi de eklenmiştir (Şekil 16).

Şekil 16'nın yorumlamasında özellikle dikkat edilmesi gereken durum grafiklerin kendi dönemlerindeki açık alanların tamamını %100 olarak kabul etmesidir. Karşılaştırmanın daha sağlıklı yapılabilmesi adına Şekil 15 ile Şekil 16 birlikte düşünülmelidir (Şekil 17).

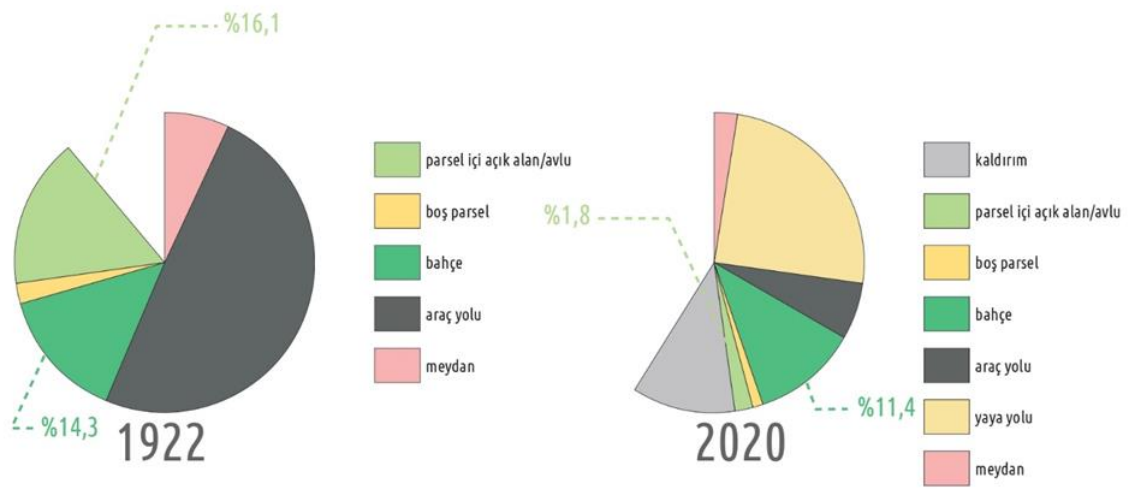
Şekil 17. Alandaki doluluk boşluk bağlamında açık alan işlev dağılımının 1922-2020 karşılaştırması

Şekil 17'deki grafiklerde eksik görünen dilimler alandaki yapıyı çevreyi temsil etmektedir. Bu anlatım ile alandaki işlev değişimlerinin yüzdeleri karşılaştırılırken aslında küçülmüş olan açık alan toplamı da göz önünde bulundurulabilmektedir. Yapı adalarının sınırları korunmuş olduğundan 2020'deki yaya yolu+araç yolu+kaldırım toplamı 1922'deki araç yolunu karşılamaktadır. Parsel içi açık alan-avlu lejantındaki ciddi düşüşün sebebi yine Şekil 14'te, ticaret işlevinin alana hâkim olmasında ve Şekil 15'te yapı alanının artışında aranabilir. Yıkılan ve daha büyük olarak inşa edilen yapılar metrekarelerini yalnızca birbirlerinden değil, aynı zamanda yapı adalarının içindeki boşluklardan da beslenerek arttırmıştır. Bu yapılaşmaya karşın bahçe işlevindeki azalışın parsel içi açık alan-avluya göre çok daha az olmasının sebeplerinden biri de günümüzdeki adıyla Köyiçi Mektep Sokakta bulunan ahşap Rum Kız Okulu'nun yıkılması ve arazisinin yeni bir inşaat yapılmaksızın tamamen bahçe olarak kullanılıyor olmasıdır.
