II. Abdülhamid Dönemi (1876-1909) İmar Faaliyetleri Işığında Kocaeli/Akhisar-1 Geyve (Pamukova) Hükûmet Konağı Üzerine Bir Değerlendirme	An Assesment on Kocaeli/Akhisar-1 Geyve (Pamukova) Government Hall In The Light Of Zoning Activities of The Period of Abdulhamid II (1876- 1909)
--	--

Akhisar-ı Geyve Hükûmet Konağı

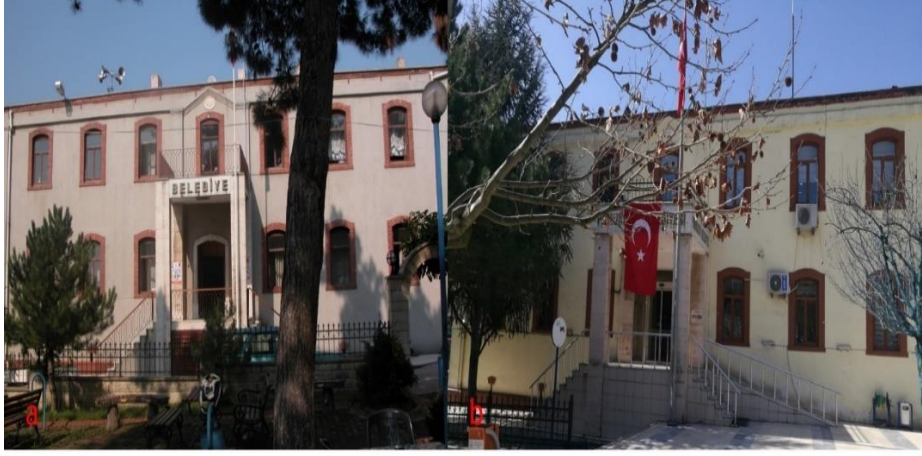
Fotoğraf 1.a. Hükümet Konağı'nın 2005 yılı cephe görüntüsü, b. 2020 yılı cephe görüntüsü (Y. ÇETİN)

İlçe merkezinde, Mehmet Akif Caddesi üzerinde yer alan yapı (Foto.1-4), Kültür ve Tabiat Varlıklarını Koruma Genel Müdürlüğü Bursa Kültür ve Tabiat Varlıklarını Koruma Kurulu'nun 13.02.1986 tarih ve 1870 sayılı tescil kaydı ile tescilli yapılmıştır.

Yapının doğuya bakan ana cephesinin ortasında II. Abdülhamid dönemi yapılarının en tipik özelliği olan dışa taşkın giriş bloğu yer almaktadır. İki duvara gömülü dört kolon tarafından taşınan ve üst kat ile irtibatlı tarafı balkon olarak kullanılan dışa taşkın bu giriş bloğu ile giriş kısmı önemle vurgulanmıştır. Bu giriş bloğunun her iki tarafında simetrik bir cephe düzenlemesini oluşturulmuştur. Giriş bloğunun üzerindeki balkonun üç tarafı demir korkuluklarla çevrilmiştir. Daha önceki ferforje balkon korkulukları ve girişteki merdiven korkulukları aynı geometrik formlu iken yakın zamanda kaldırılıp yerlerine yeni korkuluklar konulmuştur (Foto. 1-2).

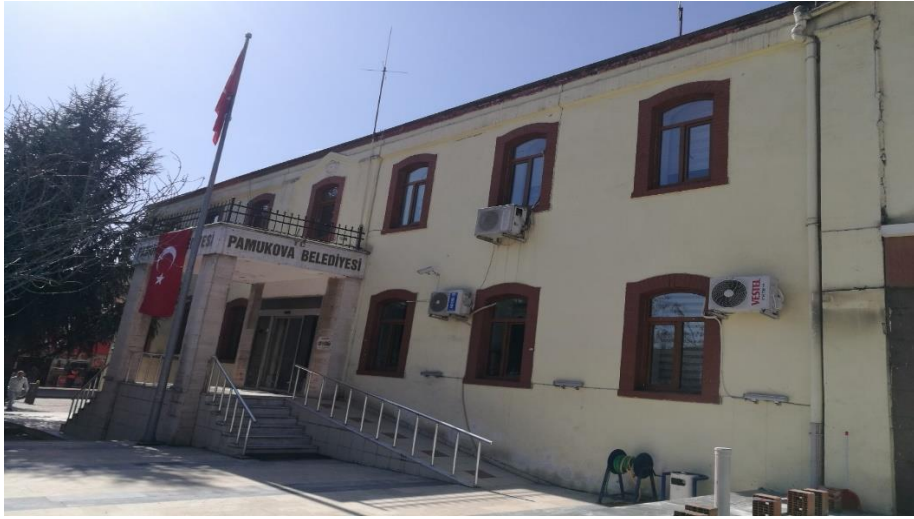
Fotoğraf 2. Hükümet Konağı giriş bloğu (Y. ÇETİN)

Doğu cephenin tam ortasında yer alan bu giriş bloğunun iki yanından çıkılan mermer merdivenlerle küçük bir sahanlığa ulaşılmaktadır. Basık kemerli ana giriş kapısının etrafı dışa taşkın mermer bir kemer ile çevrelenmiş olup bu dönem mimarisinin tipik bir özelliği olarak basık kemerin ortasındaki kilit taşı dışarı taşırılmıştır (Foto. 7a.). Günümüzde giriş kapısı otomatik cam kapı olarak değiştirilmiştir (Foto. 7b.). Muhtemelen ilk şeklinde sütun formunda olan taşıyıcılar sonraki onarımlar sırasında mermerle kaplanarak kolonlara dönüştürülmüş olmalıdır. Duvara gömülü kolonlar giriş katından sonra iki plastır şeklinde yukarı doğru devam etmekte olup çatı kornişine yakın olan üst kısımları dışa doğru kademeli profillere sahip başlıklarla sonuçlandırılmıştır.

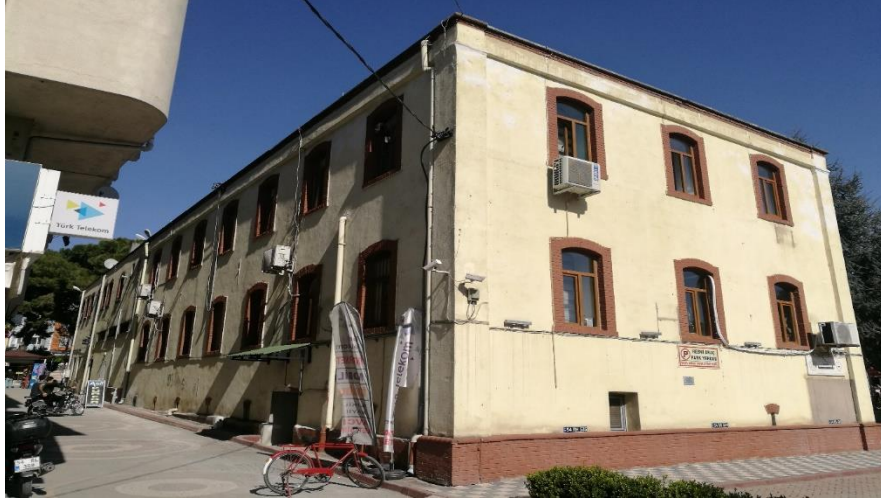
Fotoğraf 3. Hükûmet Konağı'nın güney ve batı cepheleri (Y. ÇETİN)

Kuzey-güney doğrultusunda düzenlenen ve dikdörtgen bir plana sahip olan yapı bodrum kat üzerine iki katlı olarak inşa edilmiştir. Kesme ve kabayonu taştan kârgir olarak inşa edilen yapının köşe ve çatı konsollarında düzgün kesme taşlar kullanılmış olup dış cephe beton sıva ile sıvanmıştır. Piramidal kurulumlu çatı Marsilya kiremidi ile kaplanmıştır. Arşiv kayıtlarında, ilk yapımında on iki odalı olarak inşa edildiği belirtilen yapı¹⁹ son dönemlerde geçirdiği onarımlarla ve eklemelerle bir hayli değişikliğe uğramıştır. Yapının kuzey duvarına bitişik, iki katlı belediye ek hizmet binası olarak kullanılan muhdes bir yapının eklenmesi ile anıtsal formu zayıflamıştır (Foto. 6). Yapı kuzey-güney doğrultusunda hafif meyilli bir arazi üzerine oturduğu için kuzeydeki zemin koduna ulaşıncaya kadar duvar altında giderek daralan, tuğladan dışa taşkın bir payenda örülmüştür (Foto. 3).

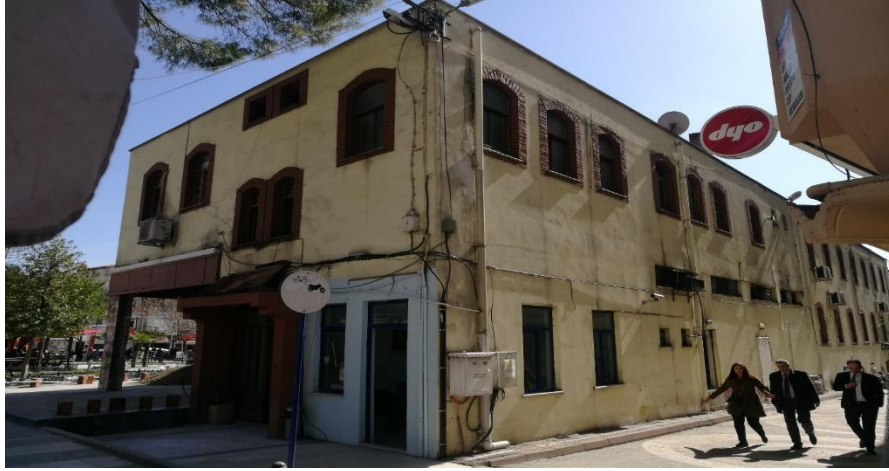
Fotoğraf 4. Hükûmet Konağı'nın kuzey ve batı cepheleri (Y. ÇETİN)

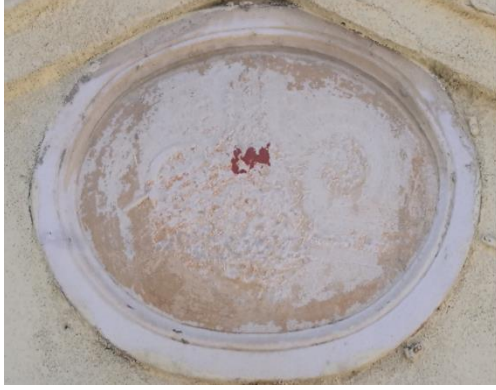
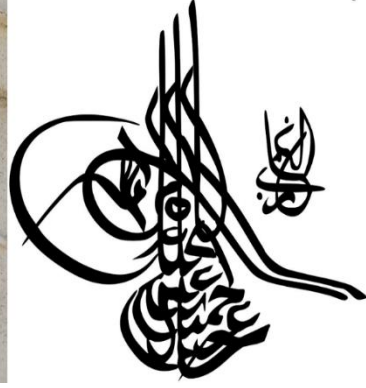
Fotoğraf 5. Oval madalyon ve Sultan II. Abdülhamid tuğrası (Y. ÇETİN)

olarak inşa edilmiştir¹⁶. Giriş cephesinde, üst katta yer alan üçgen alınlığın ortasında etrafı profillerle çevrili elips formunda bir madalyon yer almaktadır. Madalyonun üzerinde aşındığı için tam olarak okunamayan bir tuğranın izleri mevcuttur. Tuğra dönemin padişahı Sultan II. Abdülhamit'e ait olmalıdır (Foto. 5). Kalan izler, Sapanca Uzunkum'da bulunan ve Sultan II. Abdülhamid döneminde annesi Rahime Sultan için 1893 yılında yaptırılan Rahime Sultan Camii'nin kuzey cephesinde yer alan üçgen alınlığının ortasındaki Sultan II. Abdülhamid'e ait tuğra ile de benzerlik göstermektedir¹⁷.

ortasına etrafı kademeli profillerle çerçevelenmiş ve ortasına bir tuğranın yer aldığı elips biçimli bir madalyon yerleştirilmiştir. Mermer madalyonun ortasında yer alan tuğra aşınmış olup çok az da olsa izleri görülebilmektedir (Foto. 5). Altında yer alan pencere kemerinin ortasında hafif içe doğru çöküntü teşkil eden bir dikdörtgen boşluk dikkat çekmektedir. Bu boşluk günümüze ulaşmayan yapıya ait kitabenin yeri olmalıdır.

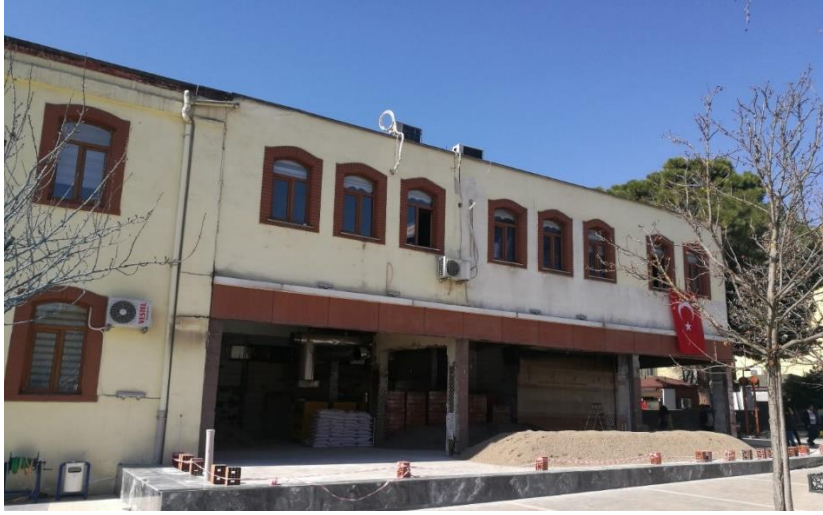
Fotoğraf 6. Hükûmet Konağı'nın kuzey cephesinde muhdes ek hizmet binası (Y. ÇETİN)

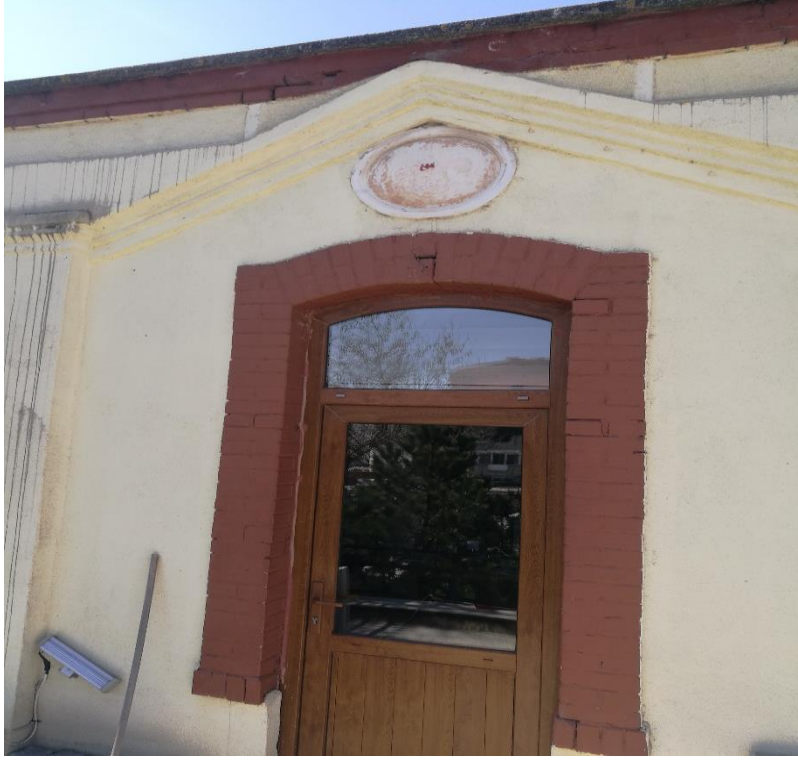
Fotoğraf 7. Giriş cephesinde yer alan üçgen alınlık ve balkon girişi (Y. ÇETİN)

İkinci kat cephesinin tam ortasında yer alan ve kapıya dönüştürülen pencerenin üzeri dönemin mimari anlayışına uygun dışa doğru kademeli profillerle üçgen biçiminde bir alınlık (fronton) olarak düzenlenmiştir (Foto. 8). Alınlığın tam

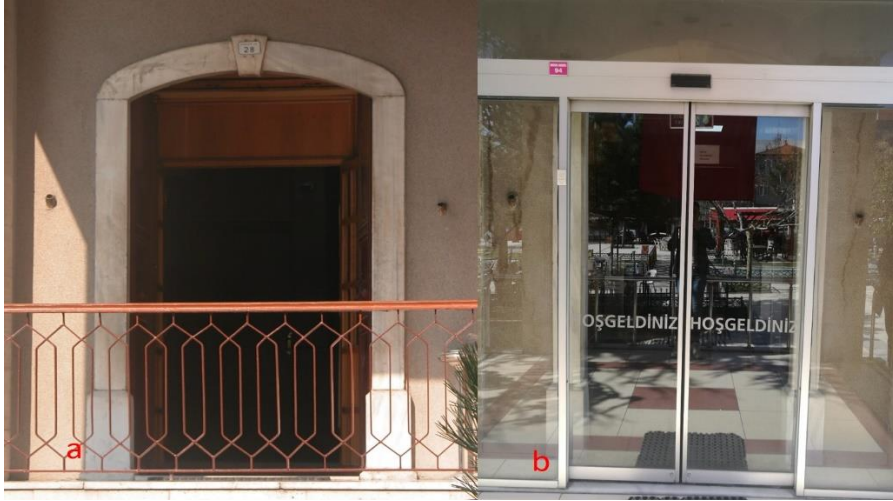
Fotoğraf 8. a. 2005 yılında giriş kapısı görünümü, b. 2020 yılında giriş kapısı görünümü (Y. ÇETİN)

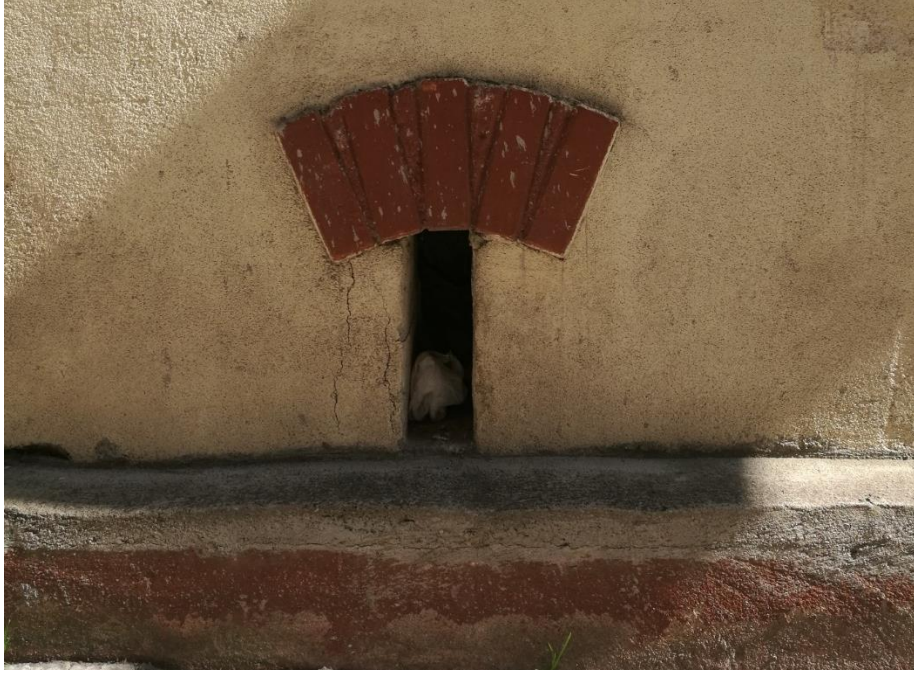
Fotoğraf 9. Bodrum kat mazgal pencerelerinden görünüm (Y. ÇETİN)

Cephelerde yer alan basık kemerli dikdörtgen pencerelerin kemerleri, tuğladan olup dışarı doğru taşırılmıştır. Batı cephesi doğu cephesi ile aynı düzeni göstermekte olup her iki katta da yedişer pencereye yer verilmiştir. Güney ve kuzey cephelerde ise her katta üçer olmak üzere toplam altı pencere yer almaktadır. Cephelerde iki katlı simetrik pencere dizilimi ve köşelerde yer alan plasterler dikey dengeyi oluşturulurken zemin ve çatı hizasında yer alan plasterlerle yatay denge sağlanmıştır. Bodrum katı ise dışa taşkın tuğla kemerli dar ve uzun mazgal pencerelerle aydınlatılmıştır.

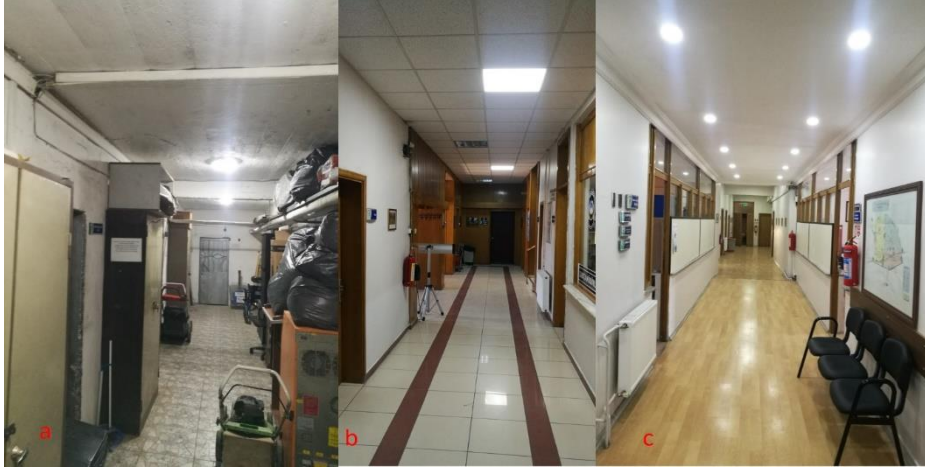
Fotoğraf 10. a. Bodrum kat iç mekânı, b. Zemin kat iç mekânı, c. 1. Kat iç mekânı (Y. ÇETİN)

Yapının iç mimarisi sonraki onarımlarla yeniden düzenlendiğinden orijinal bir özelliği kalmamıştır. Zemin döşemeleri sonradan lamine parke ve karo seramikler ile kaplanmıştır. (Foto. 10 a, b, c). Süsleme konusunda da oldukça yalın olan yapının tek süsleme unsuru giriş cephesinin tam ortasında, üst katta yer alan üçgen alınlığın ortasında bulunan üzerinde tuğranın yer aldığı elips madalyondur.

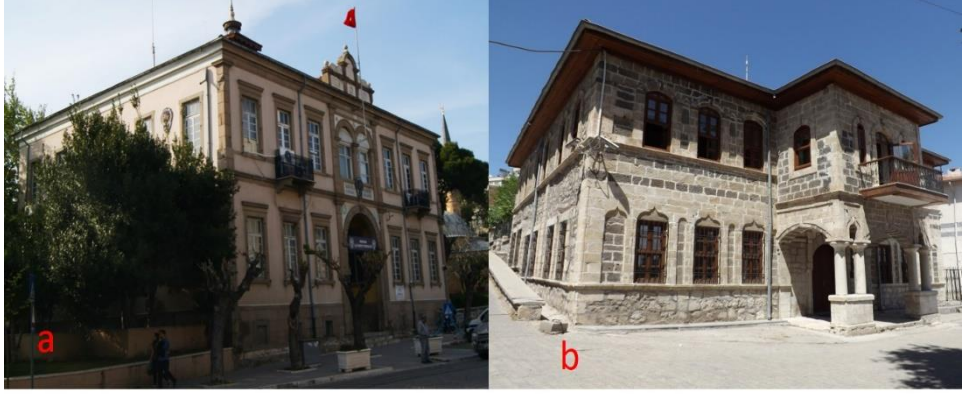
Fotoğraf 13. a. Bergama Hükümet Konağı (XIX. yy. sonu), b. Ergani Hükümet Konağı (1891)

Dönemin mimari anlayışı olan Neo-Klasik üslubun özelliklerini taşıyan yapıların özellikle cephede yer alan giriş bloğunun önemle vurgulandığı ve kütle olarak dışarı taşırıldığı görülmektedir. Bu giriş bloğu genellikle iki katlı olarak düzenlenmiştir. Bu dönemde inşa edilen hükûmet konakları cephe düzenlemeleri bakımından üç ayrı grupta görülmektedir. Akhisar-ı Geyve Hükûmet Konağı'nın da dahil olduğu birinci grubu oluşturan hükûmet konakları, ana cephesindeki giriş bloğu sütun veya kolonlar tarafından taşınan, üst kat ile irtibatlı tarafı balkon olarak kullanılan cephe düzenlemesine sahip hükûmet konaklarıdır. Denizli Çivril Hükûmet Konağı (XIX. yy. sonu), İzmir Hükûmet Konağı (1891), Kuşadası Hükûmet Konağı (1872), Çankırı Hükûmet Konağı (1903) bu grubun örnek diğer hükûmet konaklarıdır (Foto. 11. a, b). Sayı bakımından daha fazla olan ikinci grup hükûmet konaklarında ise dışa taşkın giriş bloğunun üzeri cumba veya kapalı bir mekân şeklinde düzenlenmiştir. Giresun Hükûmet Konağı (1903), Karabük Safranbolu Hükûmet Konağı (1904), Kütahya Hükûmet Konağı (1907), Muğla Hükûmet Konağı (1906) bu gruba örnek hükûmet konaklarıdır (Foto. 12. a, b, c, d). Üçüncü gruba giren hükûmet konakları daha çok karma cephe düzeni özelliği gösteren hükûmet konaklarıdır. Bu grupta giriş Bergama Hükûmet Konağı (XIX. yy. sonu) örneğinde olduğu gibi bazen derin bir eyvan şeklinde iken, Diyarbakır Ergani Hükûmet Konağı (1891)'örneğinde olduğu gibi giriş bloğunun ikinci katında yer alan cumba bölümünün önüne ayrıca bir balkon uygulaması şeklinde de görülebilmektedir (Foto.13. a, b).
