KAYSERİ’NİN İLK MODERN EĞİTİM YAPISI: KAYSERİ LİSESİ

Yrd. Doç. Dr. Aslı Sağıroğlu Arslan*

THE EARLIEST MODERN EDUCATIONAL BUILDING IN KAYSERİ: KAYSERİ LİSESİ

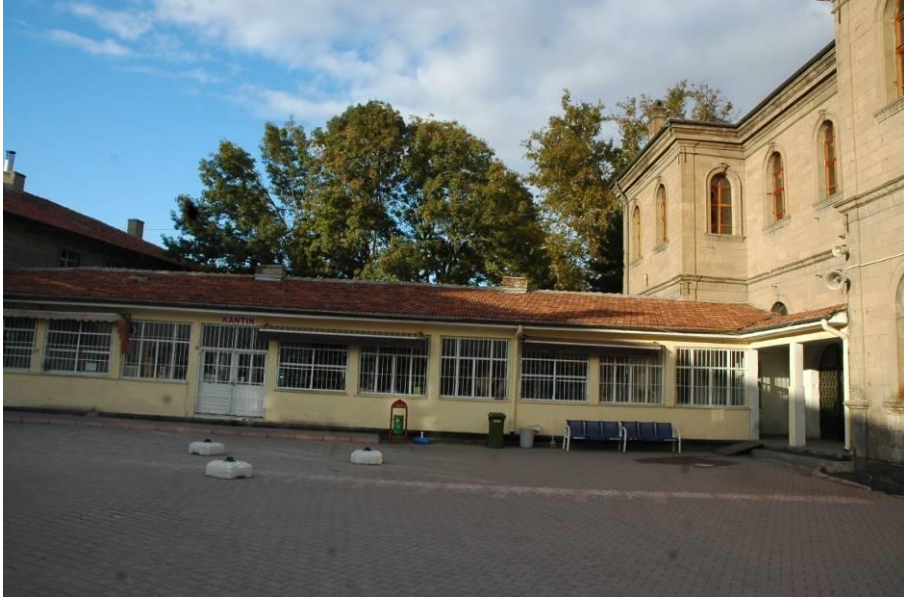
Foto 3: Yapının Batı Cephesine Eklenen Bölüm.

Yapının Batı cephesinin bir kısmı yapıya kuzey batı köşeden eklenen ek bina ile kapatılmıştır. Zemin katın yuvarlak kemerle son bulan dikdörtgen formlu yan giriş kapısı, cephenin ortasına yerleştirilmiştir. Bu kapının kuzey ve güneyine birer adet alt pencere yerleştirilmişse de; kuzeydeki alt pencerenin büyük bir kısmı ek bina nedeniyle kapatılmıştır. Giriş kapısının üst katında, cephede üçü birbiri ile aynı boyutta biri daha büyük ebatlı dört adet üst pencere yer almaktadır. Kuzey batı köşede yer alan odaların zemin kattaki pencereleri kapatılmıştır ancak üst kattaki iki adet pencere batı cepheden algılanmaktadır. Güney batı köşedeki dışa doğru taşıyan odaların cephelerinde zemin katta üç adet, üst katta da üç adet olmak üzere toplam altı adet pencere görülmektedir. Alt kat pencereleri birbirleri ile aynı düzende; üst kat pencereleri de birbirleri ile aynı biçimde tasarlanmışlardır. Zemin katta kuzeyden bir ve ikinci pencerelerin arasında bodrum kata inen merdivene açılan dikdörtgen formlu bir adet kapı bulunmaktadır. Kapının çoğu zamanla zemin kodu yükseldiği için zeminin altında kalmıştır.

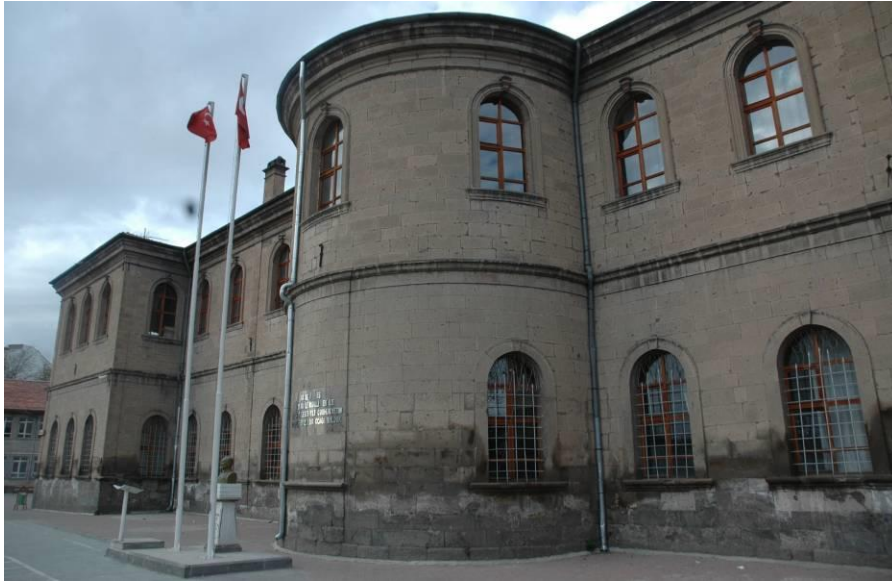
Foto 6: Yapının meşid kısmının dışarıdan görünüşü.

bulunmaktadır. Kuşkusuz güney cepheye hakim olan unsur yarım yuvarlak olarak yapıdan dışarı taşırılmış, apsisi andıran asli haline göre mihrap çıkıntısı olarak değerlendirilebilecek olan bölümdür. Bu bölümde zemin katta ortada pencere açılmamış –ki bu bölümde yapının eski çizimine göre içte mihrap nişi bulunmaktadır- ancak içteki mihrap nişi genişliğinde bir yüzey duvardan hafifçe taşını yapılarak ve pencerelerin altında yer alan profilli silmeli bantta bu yüzeye konularak; dıştan da mihrap nişi belirlenmiştir. Bu bölümün hafifçe güney doğusu ve güney batısına doğru birer adet alt pencere açılmıştır. Yuvarlak formu bu bölümün üst katında ise alt kat pencereler ve ortadaki mihrap çıkıntısının üst akslarına gelecek biçimde üç adet üst pencere yerleştirilmiştir. Bu pencereler de diğer üst kat pencereleri ile aynı düzende tasarlanmıştır. Özellikle yapının güney cephesinin zemin katının pencerelerinin alt hizalarına kadar hatta bazı yerlerde bu sınır aşarak; duvar yüzeyi çok fazla neme maruz kaldığı için ciddi taş malzemede korozyona uğramıştır.

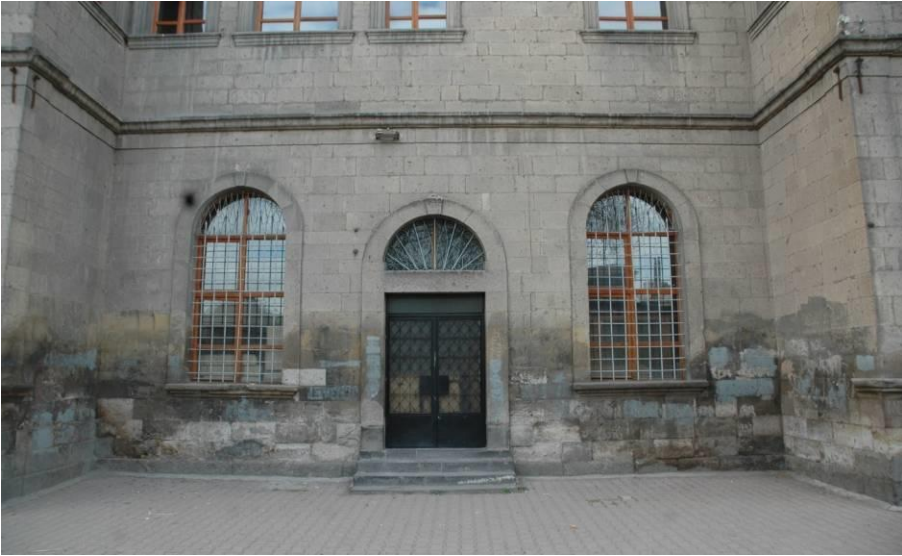
Foto 8: Yapının Doğu Cephesinden Yan Giriş Kapısı.

Binanın doğu cephesi batı cephesiyle simetrik olarak tasarlanmıştır. Ancak bu cephede yapının yan giriş kapısı orijinal halini koruyabilmiştir. M.1899 tarihli arşiv belgesinde de belirtildiği gibi yan giriş kapısına üç basamaklı koyu renk taştan bir merdivenle ulaşılmaktadır. Neredeyse yanlarındaki iki pencere ile aynı ebatta olan giriş kapısı duvar yüzeyinden taşırılmış, taş bir çerçeve ile sınırlandırılmıştır. Bu çerçevenin içerisine yerleştirilen demir kapı doğraması orijinal değildir. Dikdörtgen formu kapının üzerinde, yarım yuvarlak üst pencere yerleştirilmiştir. Bu pencerenin içerisine sarmal birleşmesi ferforje takılmıştır. Kemer kilit taşı pencerelerde olduğu gibi hafifçe dışarı taşarak belirlenmiştir.

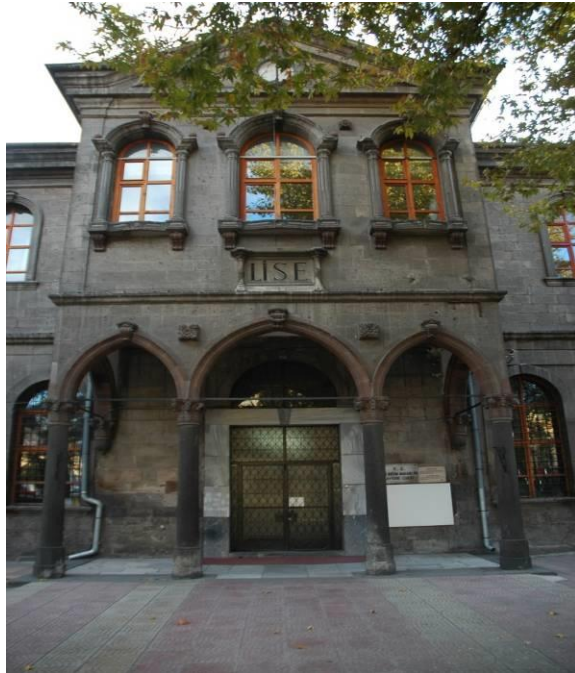
Foto 10: Yapının Kuzey Cephesindeki Ana Giriş Kapısından Görünüş.

Kuzey cephenin orta bölümünde, yapıya 1916-1921 tarihleri arasında birinci kat çıkılırken eklenen revak bölümü yer almaktadır. Bu bölüm M.1896 tarihli eski planda çizilmemiştir. Cepheden dışı doğru taşıntı yapan revak bölümü üçgen alınlıkla son bulmaktadır. Giriş revağı dört sütuna ve duvardaki konsol biçimli başlıklara atılmış, sivri kemerli ve üç bölümlü olarak tasarlanmıştır. Sütun ve duvara gömülü başlıklar korint düzenindedir. Sütunlar yeğpare taşlardan oluşturulmuştur. İç içe geçen profilli silmelerle kemer yüzeyleri hareketlendirilmiştir. Kemerlerin kilit taşları ise akant yaprakları ile belirlenmiştir. Ana giriş eksenindeki kemer açıklığı diğerlerinden daha geniş tutulmuştur.

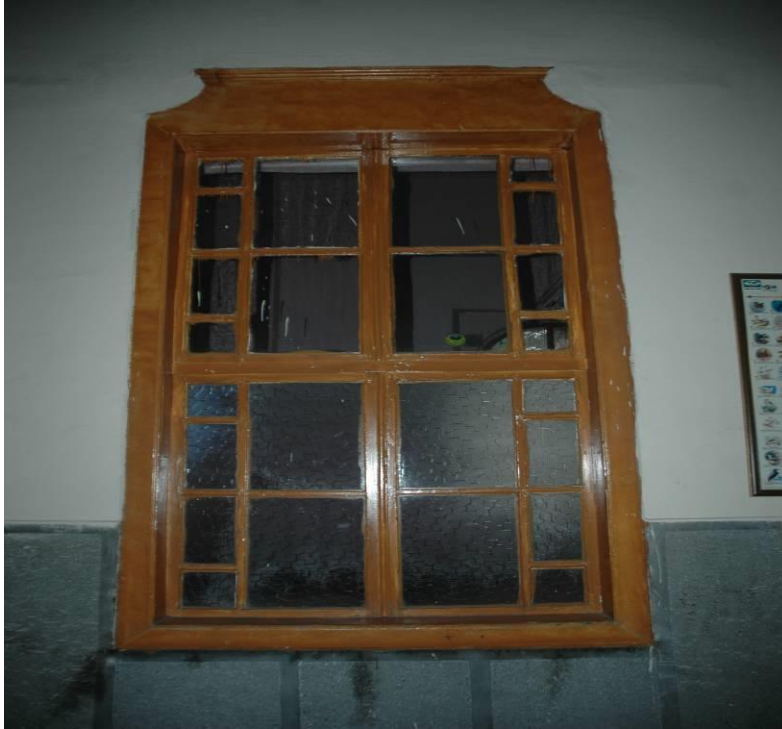
Foto 18: Orijinal Neoklasik üsluptaki iç pencerelerinden birinin görünüşü.

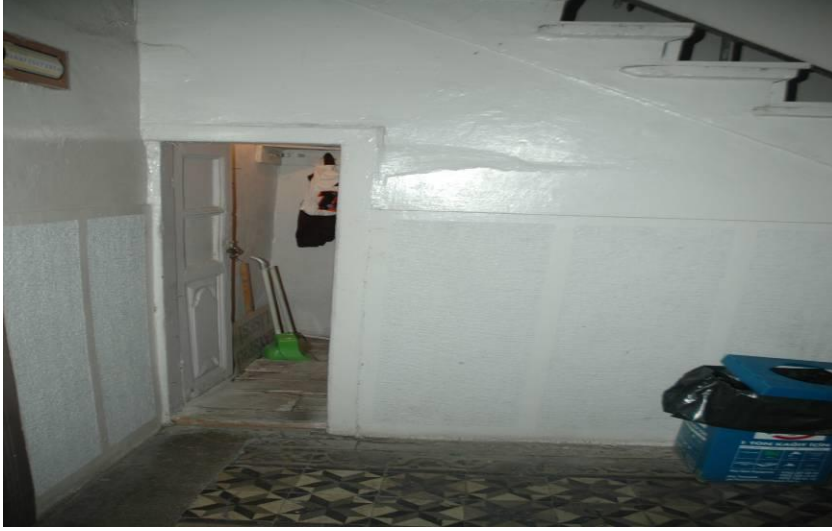
Foto 19: Yapının zemin katındaki merdiven sahnılığının altında yer alan depolarından birine girişi ve bu deponun tabanındaki orijinal ahşap taban döşemeleri .

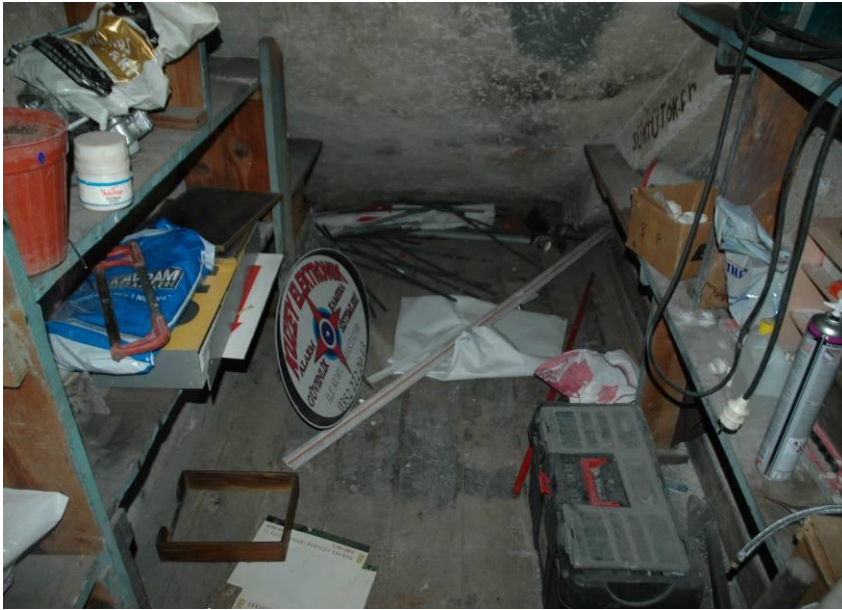
Foto 20: Merdiven sahnılığının altında yer alan depolarından birinin içi ve bu deponun orijinal ahşap taban döşemeleri.
