# Maksiller Anterior Bölgenin Direkt Kompozit Rezine ile Estetik Rehabilitasyonu: Olgu Sunumu

Selcuk Dent J, 17-18 Aralık 2021 RDD Kış Sempozyumu ve 21. Anabilim Dalları Toplantısı Özel Sayı

### Esthetic Rehabilitation of Maxillary Anterior Region with Direct Composite Resin – Case Report

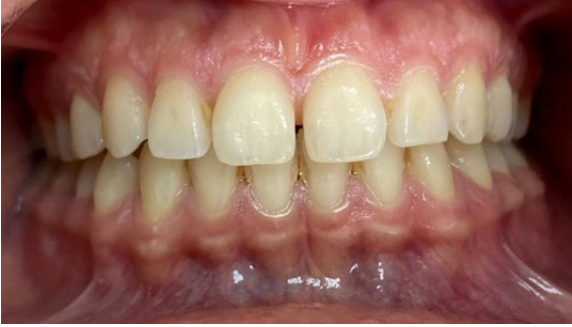
**Resim 1.**

25 yaşında kadın hasta, maksiller ön dişleri arasındaki diastema sebebiyle Gazi Üniversitesi Diş Hekimliği Fakültesi Restoratif Diş Tedavisi Anabilim Dalı'na başvurdu. Yapılan klinik ve radyografik muayenede, santral kesici dişlerde form bozukluğu ve orta hat diasteması varlığı (~1.5 mm) tespit edildi (Resim 1).

Başlangıç fotoğrafı

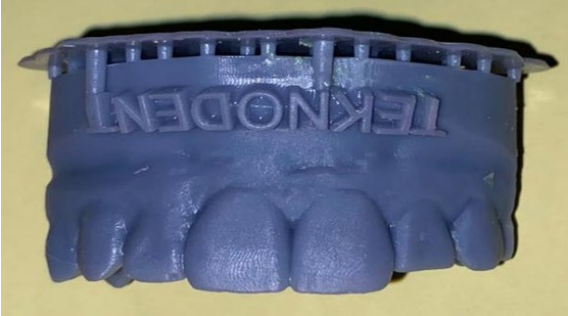
**Resim 2.**

Dijital wax-up

Hasta ortodontik ve protetik tedavi seçenekleri hakkında bilgilendirildi. Hastanın maliyeti ve tedavi süresini minimum tutmak istemesi, ayrıca dişlerine invaziv bir işlemin yapılmasını istememesi sebebiyle direkt kompozit rezin restoratif materyal ile tedaviye karar verildi. İlk seansta hastanın dişleri üzerindeki tüm eklentiler temizlendikten sonra, hastadan başlangıç fotoğrafları alınıp, renk seçimi yapıldı. Ardından ölçü alınıp, dijital wax-up hazırlandı (Resim 2).

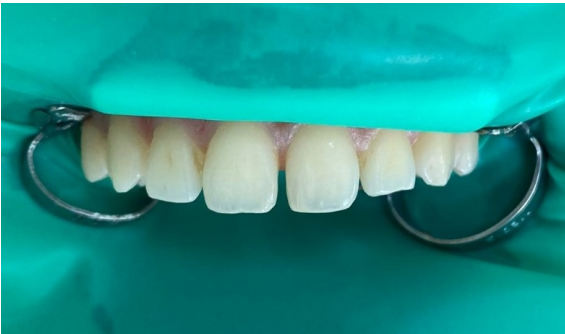
**Resim 3.**

Tedavi öncesi 22 numaralı dişin görünümü

Dijital wax-up kullanılarak silikon indeks hazırlandı. İkinci seansta ilgili dişler rubber dam izolasyonu altında (Resim 3) %37'lik ortofosforik asit ile pürüzlendirilip, 10 saniye süreyle yıkandı ve dikkatlice kurutuldu. Adeziv sistem uygulanıp (Adper Single Bond 2, 3M ESPE, St. Paul. MN, ABD) üretici talimatları doğrultusunda LED ışık cihazı (Elipar Freelight 2, 3M ESPE) kullanılarak polimerize edildi. Silikon indeks ilgili dişlerin palatinaline yerleştirilerek (Resim 4)

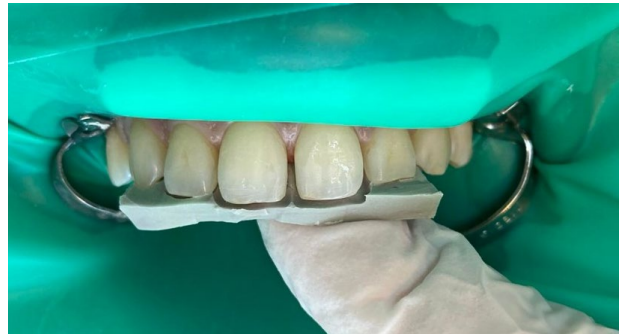
**Resim 4.**

Silikon anahtar kullanımı

kompozit rezin (Estelite Sigma Quick, Tokuyama Dental, Japonya) ile palatal kabuk oluşturuldu. Daha sonra silikon indeks çıkarıldı ve dişlerin mezial-distal duvarları metal spoon matrisi kullanılarak oluşturuldu. Dişlere uygun form verilerek, üretici talimatlarına uygun olarak kompozit rezin polimerize edildi. Bitirme ve polisaj işlemleri polisaj diski (Optragloss, Ivoclar Vivadent, Liechtenstein) kullanılarak tamamlandı (Resim 5). Hasta 10 gün sonra kontrol seansına çağırılarak tedaviyle ilgili bilgilendirildi ve düzenli aralıklarla takibe alındı (Resim 6).

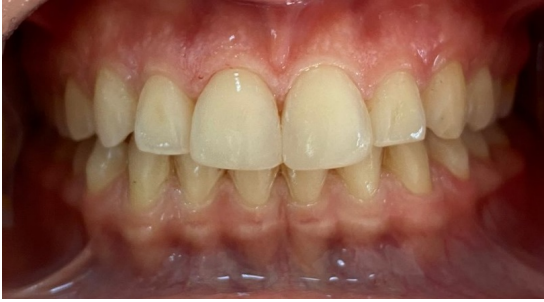
**Resim 5.**

Bitim fotoğrafı

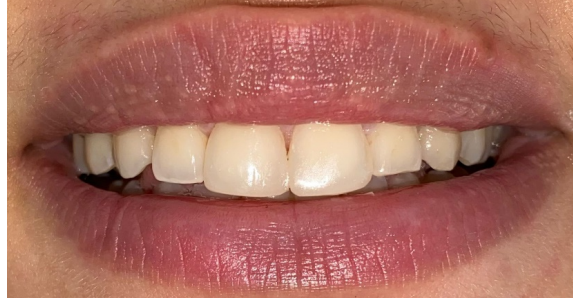
**Resim 6.**

Bitim fotoğrafı
