## Üst Anterior Dişlerde Bulunan Çürüklerin ve Eski Restorasyonların Kompozit Rezinler ile Estetiğinin Sağlanması: Bir Vaka Sunumu

Selcuk Dent J, 17-18 Aralık 2021 RDD Kış Sempozyumu ve 21. Anabilim Dalları Toplantısı Özel Sayı

#### Ensuring Aesthetic of Caries and Old Restorations in the Maxillary Anterior Teeth With Composite Resins: A Case Report

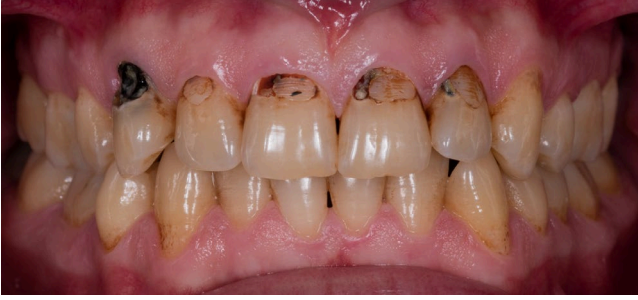
**Resim 1.**

35 yaşındaki erkek hasta üst ön bölgedeki dişlerinde yer alan estetik bozukluk şikâyeti ile kliniğimize başvurdu

(Resim 1). Detaylı ağız içi muayene ve röntgen taramaları yapıldıktan sonra hipersensitivitesi bulunan kanin dişten alınan periapikal radyografıta herhangi bir patolojik duruma rastlanmadı.

Tedavi öncesi hastanın dişlerinde görülen çürükler ve eski restorasyonlar.

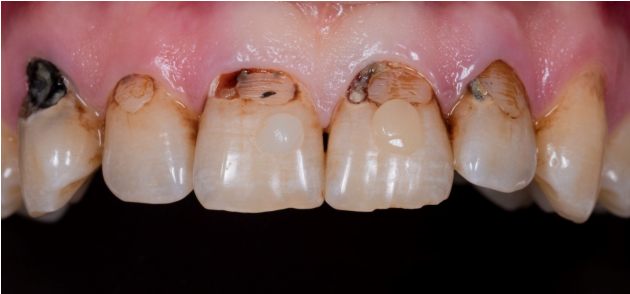
**Resim 2.**

Kullanılacak olan uygun kompozit rezin renginin seçimi.

Preparasyona başlamadan önce anterior dişlerin fasyal yüzeylerine polisaj yapıldı sonrasında ise gün ışığı altında dişlerde kullanılması uygun olan kompozit rezinin rengi seçildi (Resim 2).

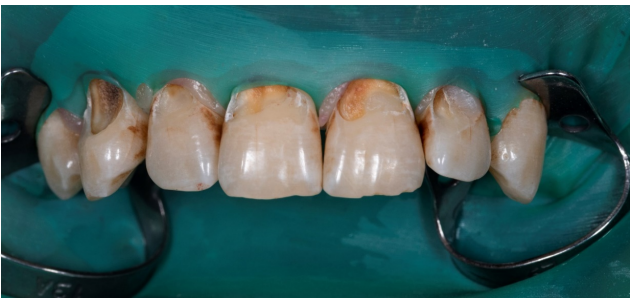
**Resim 3.**

Çürüklerin ve eski restorasyonların kaldırılmasını takiben uygulanan bizotaj

Renk seçiminden sonra reflektör ışığı altında da uygun olan rengin kontrolleri yapıldı. Eski restorasyonların büyük bir kısmı ve çürükler dişler üzerinden uzaklaştırıldıktan sonra mine kenarları sarı kuşak fissür frezler ile bizote edilerek lastik örtü ile izole edildi (Resim 3). Diş yüzeylerine 20 saniye boyunca %35 ortofosforik asit jeli uygulandı. 15 saniye su spreyi yardımıyla asit uzaklaştırıldı ve hafif hava sıkılarak kurutuldu. Sonrasında adeziv ajan (IMICRYL Nova Compo-B PLUS +) kullanım talimatlarına uygun bir şekilde uygulanarak polimerize edildi.

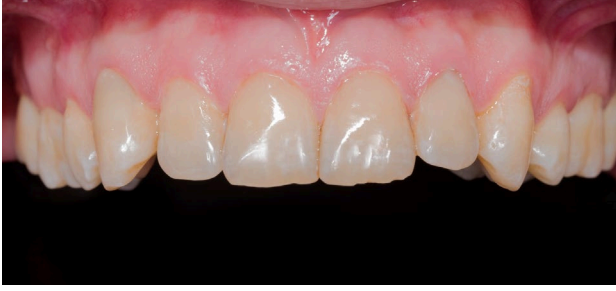
**Resim 4.**

Tedavi sonrası görünüm

Son olarak sarı kuşak fissür frezler ve alüminyum oksit içeren diskler yardımı ile restorasyonlar şekillendirildi ve polisaj lastikleri yardımı ile polisaj işlemi uygulandı (Resim 4 ve 5). Hastaya postoperatif olarak uyması gerekenler konusunda bilgilendirmeler yapıldı.
