İNEBOLU KENT MERKEZİNDEKİ TARİHİ KAMU YAPILARI (1850-1920)*

HISTORICAL PUBLIC BUILDINGS IN THE CITY CENTER OF İNEBOLU (1850-1920)

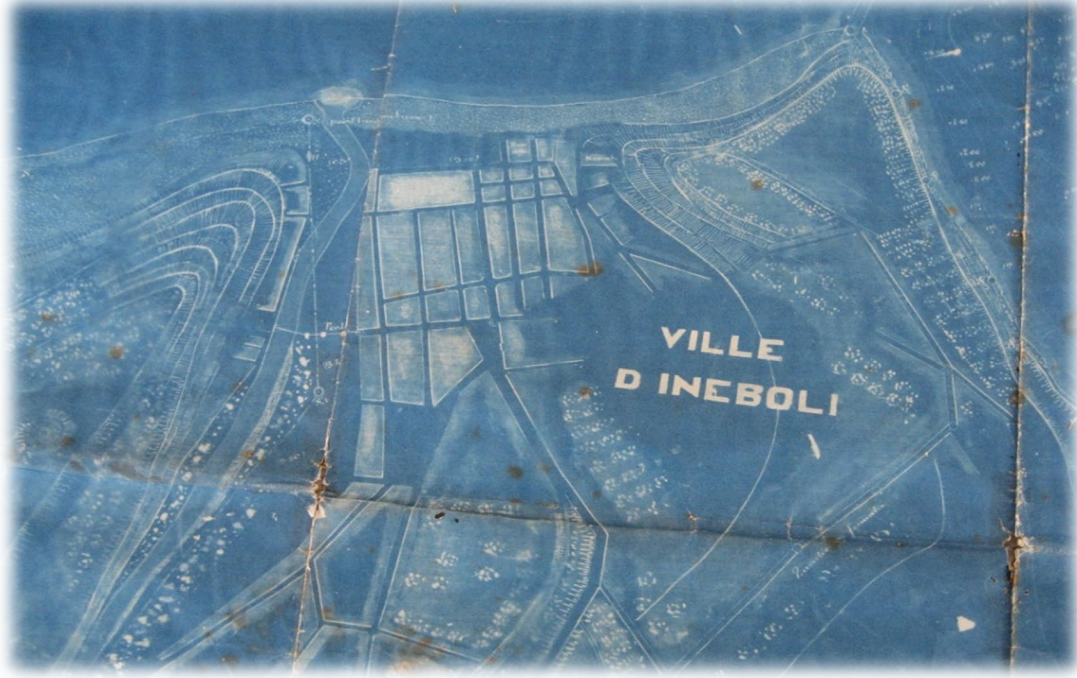
Şekil 1: İnebolu'nun 1885 Tarihli İlk Kadastro Planı (M. Fakazlı Arşivi)

Osmanlı Devleti'nin Avrupa devletleri ardından Çarlık Rusya ile yaptığı ticaret anlaşmaları neticesinde Karadeniz uluslararası ticarete açılmıştır. Karadeniz, sanayi devriminin yaşandığı ülkelerin hammadde ihtiyacının karşılanmasında ve Avrupa mallarının doğuya ulaşmasında en kısa yol olmuştur. İnebolu ise Karadeniz'i Anadolu'ya bağlayan en yakın liman olma özelliğine sahiptir. 1871 yılında bir limanın var olduğu bilinen kentte (Karakök, 2010, s. 274), 1882 yılında dönemin Kastamonu valisi Sırrı Paşa'nın (1881-1883) girişimleriyle modern bir liman inşasına başlanmıştır (Eski, 2000, s. 17). Kastamonu hinterlandının dünya pazarına açılması için 1860'lı yıllarda Kastamonu-İnebolu arasında yol yapımına başlanmıştır (Eski, 2000, s. 18). 1850-1900 yılları arasında İnebolu limanından en çok ihraç edilen ürünler; tuz, tiftik, keten, bakır, kereste, canlı hayvan ve yaş meyvedir (Cuinet, 1895, s. 472; İnan, 2005, s. 274). 1890 yılında en fazla ithalat ve ihracatın yapıldığı ülkeler ise Fransa, Almanya, İspanya, İtalya, Rusya, Cezayir ve Mısır'dır (Cuinet, 1895, s. 472). Ticari gelişmeler sayesinde İtalya ve Rusya konsolosluk vekilleri, bazı Avrupa firmaları da İnebolu'da ticari temsilciler bulundurmaktadır. Ticari faaliyetlerin sağlıklı yürütülebilmesi için Osmanlı'nın ilk ve tek ilçe gümrük müdürlüğü 1875 yılında İnebolu'da açılmıştır (Tunoğlu, 2003, s. 301). I. Dünya ve Kurtuluş Savaşları sırasında, insan, silah, mühimmat ve ticari ürünlerin sevkiyatında da İnebolu'nun stratejik öneme sahip bir liman kenti olmasından istifade edilmiştir (Peker, 1955, s. 331). İnebolu, 1923 yılındaki nüfus mübadelesine kadar, çoğunluğu Müslüman Türklerden oluşan Rum ve Ermeni azınlıkların da yaşadığı kozmopolit kentlerden biridir. Özellikle Rumların Karadeniz ticaretinde etkin rol almaları ve Avrupa milletleriyle birebir temasları İnebolu'nun ticari, fiziksel ve kültürel gelişimine katkıda bulunmalarını sağlamıştır. İnebolu kent merkezini oluşturan tarihî doku, büyük oranda 19. yüzyılda yaşanan sel ve yangın felaketleri sonucunda şekillenmiştir. Kenti ikiye bölen nehirde sık yaşanan taşkınlar nedeniyle çarşı içi büyük oranda zarar görmektedir. Bu taşkınların önüne geçebilmek adına nehrin doğu kıyısına set oluşturması amacıyla sıralı evler inşa edilmiştir (Özdeniz, 2012, s. 24). İnebolu'da 19. yüzyıla kadar kamu yapıları da dâhil, ilçenin tamamı geleneksel yapı malzemesi olan ahşap kullanılarak inşa edilmiştir. Yangınlara karşı savunmasız olan kentte kaza ve ihmal sonucu meydana gelen 1860 yılındaki yangında çarşının bir kısmı, 1881 yılındaki yangında İnebolu'nun ilk hükümet konağı, rüştiye mektebi ve çarşıdaki birkaç dükkân yanmıştır. 1885 yılında yaşanan büyük yangında ise İnebolu'nun çarşı içi tamamen yok olmuştur (BOA. MF.MKT. 71, s. 122; BOA. DH.MKT. 1353, s. 74). Dönemin Kastamonu valisi Abdurrahman Nureddin Paşa, 1885 yılındaki büyük yangının ardından İnebolu'ya gelerek kentte incelemelerde bulunmuş ve o sırada yanında bulunan vilayet başmühendisi Lehistan asıllı Baronaveski'ye ilçenin ilk imar planını ızgara plan tipinde çizdirmiştir (Demircioğlu, 1973, s. 21). Buna göre; özellikle de çarşı içindeki binalar, kagir veya taştan yapılacak, çarşı içi, kıyıya dik uzanan ve bunları paralel kesen sokaklardan oluşacak ayrıca sokak genişlikleri 6,7-8 m olacak şekilde uygulanmıştır (Tunoğlu, 2003, s. 409)¹. 1877 Vilayet ve Belediye Nizamnamesi ile 1882 Ebniye Nizamnamesi (Tekeli, 1985, s. 886) uyarınca hazırlanan bu plana göre düzenlenen İnebolu, nizamnamelerin uygulandığı ilk kentlerden biri olma özelliğine de sahiptir. İnebolu tarihî kent merkezi, 1885 yılında hazırlanan ilk imar planını günümüze kadar muhafaza edebilmiştir (Şekil 1).

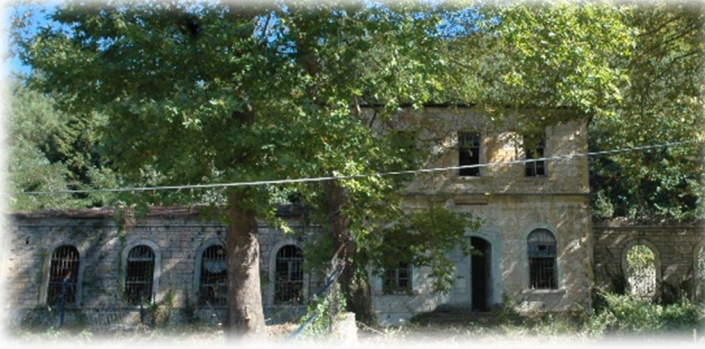
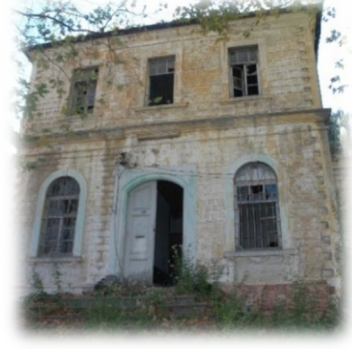
Fotoęraf 1: Eski Askerlik Dairesi (2011)

Fotoęraf 2: Eski Askerlik Dairesi (2011)

Yukarı Hatıptağ Mahallesi, Abdurrahman Paşa Caddesinde, İnebolu Askerlik Dairesinin güneyinde yer almaktadır (Şekil: 2). 1974-1985 yılları arasında cezaevi olarak kullanılan Eski Askerlik Dairesi, 1985 yılında yeni bir cezaevi binasının yapılmasıyla 1991 yılında boşaltılmıştır. 1997 yılından beri Kültür Bakanlığı'nın mülkiyetinde olan ve restorasyon projesi hazırlanan yapının İnebolu'ya kazandırılması hedeflenmektedir (Fotoğraf 1, 2).

Yüksek bir yamaca inşa edilen Eski Askerlik Dairesi'ne kuzeybatıda bulunan iki aşamalı merdivenlerden ulaşılmaktadır. Eski Askerlik Dairesi, kuzeydoğu-güneybatı doğrultuda dikdörtgen planlı idari birimler bölümü ile bunun iki yanında kanat şeklinde uzanan dikdörtgen planlı koğuş bölümleriyle "T" plan tipinde inşa edilmiştir (Çizim 1). Yapının idari birimler bölümü bodrum, zemin ve birinci katla birlikte üç katlı, koğuş bölümleri, bodrum katla birlikte iki katlı olarak planlanmıştır. Kuzeybatı cephede kütsel olarak dışa doğru taşan idari birimler bölümünün ortasındaki üç yönden 10 basamaklı taş merdivenlerle ulaşılan basık kemerli, ahşap çift kanatlı cümle kapısından yapıya girilmektedir. Kıрма çatılı yapının kuzeydoğu kanadını oluşturan koğuş bölümünün tavanında yer yer göçmeler görülürken güneybatı kanadındaki koğuşun üst örtüsü ise tamamen yıkılmıştır. İdari birimler bölümü ve koğuşların dış cepheleri düzgün kesme taştan sıvasız iç kısımları ise betonarme sıvalıdır. Yapının zemin katı, merkezde idari birimleri oluşturan odalar ile buradaki koridora açılan iki yandaki koğuşlarından oluşmaktadır (Fotoğraf 4). Bu koğuşların alt katı hamam, tuvalet, mutfak ve yemekhane olarak, idari birimler hizasındaki kısmı ise koridor ve mahkûm hücreleri olarak düzenlenmiştir. Zemin kat koğuşlarının zeminlerindeki "L" planlı merdiven sahanlıkları aracılığıyla askerler/hükümlüler bodrum kattaki mekanlarla iletişim kurabilmekteydiler. Eserin zemin kattaki merdivenlerle ulaşılan birinci katı muhtemelen askerlik dairesi olarak kullanıldığı dönemde subayların konakladığı odalar olarak düzenlenmiş yapının cezaevi olarak kullanıldığı dönemde ise bu mekanlarda koğuşa dönüştürülmüştür. Koğuşların ve idari birimler bölümünün güneydoğusunda, yapının cezaevi olarak kullanıldığı dönemde ilave edilen niteliksiz betonarme sıvalı taş avlular yapıya göre farklı kotlarda yer almaktadır. İdari birimler bölümünün birinci kat zemini tamamen ahşap döşeme iken; zemin katın döşemesinde ise yer yer ahşap ve dökme mozaik uygulanmış, bodrum katın zemininde ve tavanında betonarme malzeme kullanılmıştır.

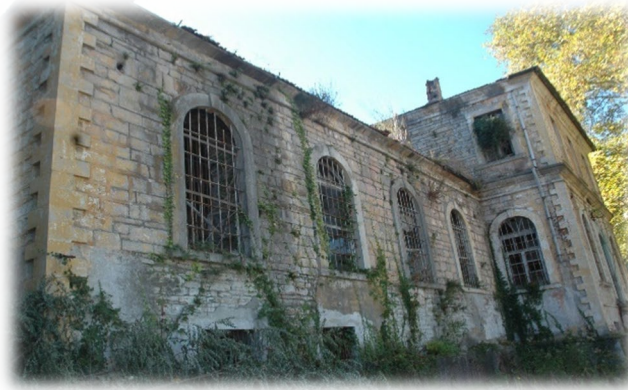
Fotoęraf 5: Kuzeybatı cephe

Kapı ve pencerelerin dışa taşırılmış taş çerçeveleri, kilit taşları, kat aralarındaki dışbükey silmeler ile yine kat aralarındaki ve saçaklardaki saçak kornişleri ile yine dışa çıkıntılı köşe taşları cepheleri hareketlendiren plastik unsurlardır (Fotoğraf 5).

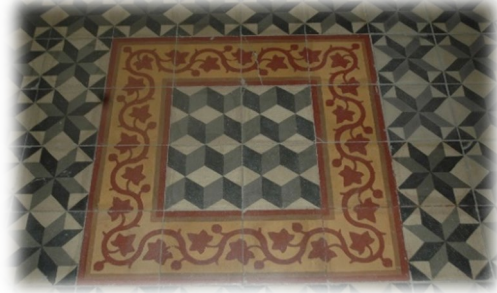
Fotoğraf 12: 1. Kat koridor döşemesi

Osmanlı Bankası'ndaki en belirgin süsleme unsuru iç mekan zemin döşemelerinde kullanılan karosimondur³. Zemin kattaki karosimondur; beyaz zemin üzerine içinde eşkenar dikdörtgen baklava dilimlerinin oluşturduğu sekiz kollu yıldızlar bulunan gri-siyah renkte dört yapraklı yonca benzeri bitkisel motifin yan yana diziliminden oluşmaktadır. Birinci katta koridor zeminini oluşturan karosimondur ise; zemin kattaki gibi beyaz zemin üzerine gri-siyah eşkenar dikdörtgen baklava dilimlerinden oluşan daha büyük sekiz kollu yıldızların yan yana diziliminden meydana gelmektedir. Bu bölümde kahverengi, bej ve sarı renkte bitkisel çerçeveli kare ve dikdörtgen birer pano oluşturulmuştur. Kıvrık dalların arasında çınar yapraklarının yer aldığı panolardan kare olanın içi gri, siyah ve beyaz renkte küplerin üst üste dizilerek derinlik etkisi yaratan bir kompozisyonla doldurulmuştur. Dikdörtgen panonun içi ise dışındaki kompozisyonun devamı niteliğindedir (Fotoğraf 11, 12). Eserde ayrıca cephe yüzeylerini hareketlendirmek için köşe taşları, kat silmeleri ile kapı ve pencerelerde taş çerçeveler tercih edilmiştir.

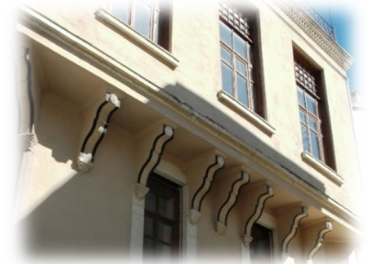
Fotoęraf 19: Cephe sslemeleri

Yapıdaki dış cephesindeki süsleme unsurları; birinci kat çıkmasının taşıyan konsollar, ikinci kattaki saçak kornişisi ile kat ve köşe silmeleridir. Konsolların aşağı bakan uçları kademelendirilmiş kaideye oturmakta, dışa bakan uçları ise spiral rozetlerle sonlanmaktadır. İkinci kattaki saçak kornişisi dışbükey silmelerden be bir sıra dentil bordüründen oluşmaktadır (Fotoğraf 19).

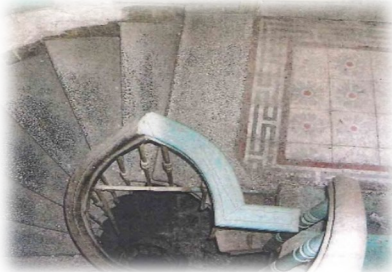
Fotoęraf 21: Merdiven sahanlıęı
dřemesi

Eski liman başkanlığı binasının iç mekânında zemin döşemesinde kullanılan karosimanlar ve kalem işi tavan göbeği süslemesi dikkat çekmektedir. Karosimanlar merdiven sahanlığının zemin döşemesinde ve merdivenlerin kenarlarında süpürgelik olarak görülmektedir. Süpürgelik olanlar; kare beyaz zemin üzerinde ortası kırmızı benekli mavi çiçeklidirler. Sahanlık zeminindekiler de süpürgelikle aynı tasarımda farklı olarak kırmızı bordürün içinin siyah meander desen ile çerçeveslendirildiği pano şeklinde tasarlanmıştır (Fotoğraf 21). Desen, renk ve kompozisyon özellikleriyle bu karosimanların benzerlerini 19. yüzyılın ikinci yarısında İzmir'de Levanten konutlarında görmek mümkündür (Fotoğraf 22). Karosimanlar 19. yüzyılın son çeyreğinde ülkemizde de üretilmeye başlanmış olması (Uçar, 2013, s. 69) Eski Liman Başkanlığı binasının pek yapı elemanı gibi bu döşeme unsurlarının da İstanbul'da getirilmiş olma ihtimalini arttırmaktadır. Eserin birinci kat mekanının tavanı merkezden dışa doğru; dört yapraklı palmet, akant yaprakları, zincirek, sitalize kıvrık dallar ve palmiyeler ile sitalize akant yaprakları ve kıvrık dallı bordürlerle oluşturulmuş alçı üzerine kalem işi boyalı tavan göbeğiyle süslenmiştir. Gri, kahverengi ve bej rengin tonlamasıyla katmanlı bir görünüm kazandırılan motiflerin oluşturduğu bordürlerin arasındaki silme geçişleriyle plastik etki arttırılmıştır (Fotoğraf 23). Bu kalem işi bezemeler İnebolu'da 19. yüzyılın son çeyreğinde inşa edilen Gabak Gavur Konağı'nın cumba altındaki kalem işi bezemelerle üslup ve kompozisyon özellikleriyle benzeşmektedir (Fotoğraf 24).

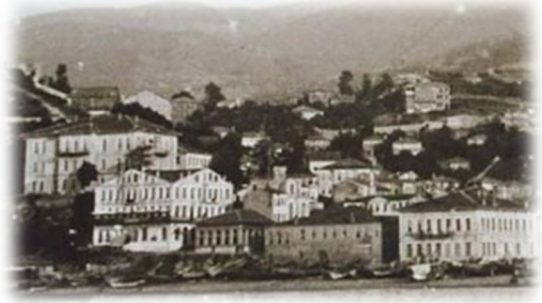
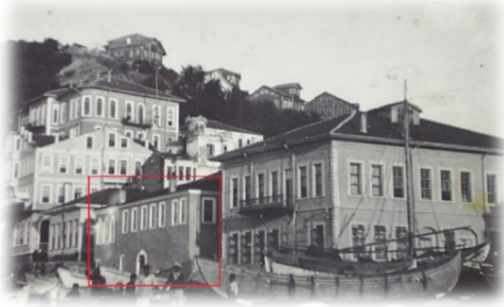
Fotoğraf 39: Gümrük Müd. B. (1920)
(Fakazlı Arşivi)

Fotoğraf 40: (1920-30) (Fakazlı Arşivi)

İnebolu Gümrük Müdürlüğü binasının mimari özellikleri ile bilgilerimiz sadece kuzey cepheden çekilmiş arşiv fotoğraflarıyla sınırlıdır. Buna göre yapı, doğu-batı doğrultusunda dikdörtgen planlı, kargir, iki katlı ve kırma çatılıdır. Muhtemelen depo olan zemin katın kuzey cephe merkezindeki geniş kapı açıklığından mal giriş-çıkışı yapılmakta, birinci kat ise idari birim olarak hizmet vermektedir (Fotoğraf 39, 40).
