UŞAK İLİNDE BİR EV EKLENTİSİ OLARAK AMBARLAR

Warehouses as Outbuildings in Uşak Province

Selahattin POLAT¹

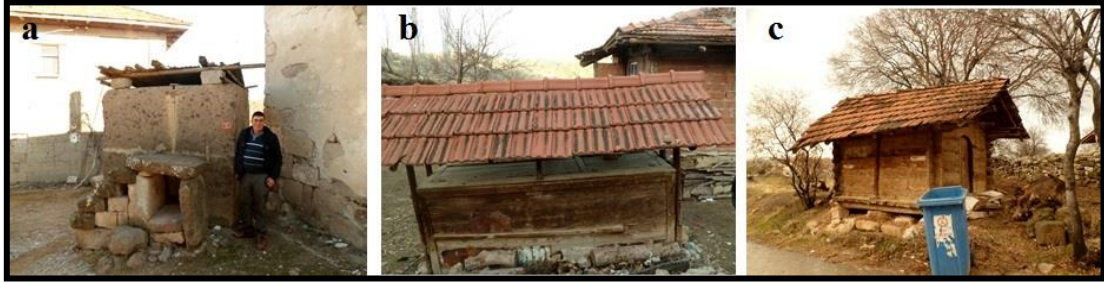
Fotoğraf 1: Uşak ilinde yapı malzemesi ve konumlarına göre ambar örnekleri. a-Taştan yapılmış ambar (Altıntaş köyü), b-Taşınabilir özelliğe sahip seyyar ambar, c-Evin dışında konumlandırılmış meydan ambarı.

Yöredeki ambarları, yapı malzemesine (ağaç ambarlar, taş ambarlar, beton ambarlar ve çeşitli malzemeden yapılmış ambarlar), kullanım amaçlarına (un ambarları, tahıl ambarları vs.), taşınabilir özelliklerine (yerli ambarlar ve seyyar ambarlar) ve konumlarına (ev içi ambarlar ve meydan ambarları) göre gruplandırmak mümkündür (Fotoğraf 1).

Ekonomik faaliyet ile ambarlar arasında yakın bir ilişki vardır. Meydan ambarları tarımsal faaliyetin olduğu yerleşmelerde görülmektedir. Gökçedal, Üçkuyular, Selvioglu gibi tarım arazisinin yeterli olmadığı yerleşmelerde meydan ambarlarına rastlanılmamaktadır. Bu yerleşmelerdeki konut içi ambar ya da seyyar ambar olarak nitelendirilen hacmi küçük ambarlar bulunmaktadır. Aynı şekilde, tarımsal üretim alanı sınırlı olan, geçmiş yıllarda en önemli ekonomik faaliyeti yapı taşı çıkarma olan Altıntaş (Uşak) köyünde meydan ambarı mevcut değildir. Köy sakinleri ihtiyacı olan tahıl ürünlerini dışarıdan satın aldıklarından ev dışında ambar yapımına pek ihtiyaç duymamışlardır. Tahıllarını, konut içinde yer alan ambarlarda muhafaza etmişlerdir. Bu köyde blok taşlardan yapılmış tarihi bir taş ambar bulunmaktadır (Fotoğraf 1a).

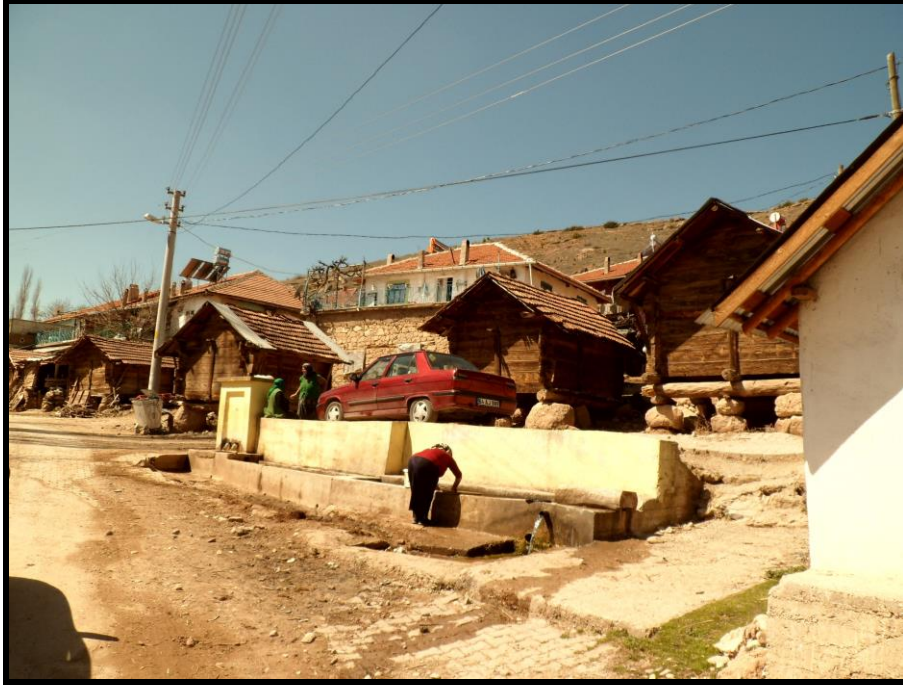
Fotoğraf 2: Büyük taş bloklar üzerinde inşa edilmiş meydan ambarları (Gürlek Köyü-Banaz)

Ev ve eklentilerinin inşasında iklim en önemli faktörlerdendir. Yağışların fazla düşmesi bazı tarım ürünlerinin saklanmasında sorunlara neden olmaktadır. Ambarlar, ilin kuzeyinde özellikle Murat Dağı, Elmadağı ve Ahır Dağı kesiminde yoğunlaşmaktadır. Hatta ambarlar içerisinde depolanan ürünlerin nemden ve dış ortamdaki ısıdan yalıtılması ayrıca ahşap malzemenin yıpranmaması amacıyla kaya bloklar veya taş duvarlar üzerinde inşa edilmiştir. Bu sayede yükseltilecek zeminler havalandırmayı sağladığı gibi ambarların iç kısımlarının rutubet almasını da engellenmiş olmaktadır. Bu nedenle ambarların tabanı zeminden 10-150 cm kadar yukardadır (Fotoğraf 2,3).

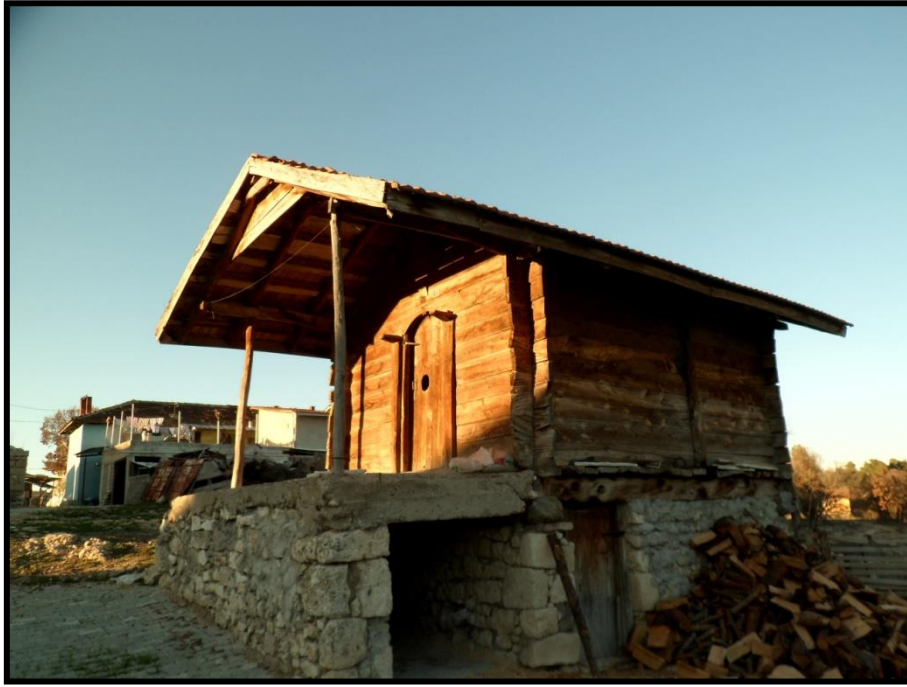
Fotoğraf 3: Taş duvarlar üzerine inşa edilmiş meydan ambarı (KaraköseKöyü-Uşak Merkez İlçesi)

Meydan ambarları direkt temel üzerine oturtulmamıştır. Zeminle kesinlikle temas ettirilmez. Bu tomrukların altı açık vaziyette olup zeminden 10-150 cm yüksektedir. Genellikle çevreden temin edilen iri taş bloklar veya taştan inşa edilen duvarlar üzerine ambarlar yerleştirilmiştir (Fotoğraf 3). Bu sayede zemindeki nemden, fare gibi hayvanların zararlarından korunması amaçlanmıştır. Ayrıca ahşap malzemenin çürümmesini önlemek amacıyla taş bloklar üzerine oturtulmuştur.

Köşelere ve ortaya yerleştirilmiş iri taşlar üzerine kalın yekep tomruklar (genelde 2-3 adet tomruk) üzerine inşa edilmektedir. Bazen yığma taş duvarlar üzerinde inşa edildikleri de olmaktadır. Yani ambar duvarları bu tomruklar ve taş duvar üzerinde yükselir. Tomruklar birbirine kalaslarla tutturulur. Yapılmak istenen ambarın ölçüsüne göre tomrukların boyutları seçilmiştir.

Bu taş blokların üzerine konulan tomrukların yontulmuş olanı olduğu gibi yontulmamış olanları da vardır. Ambarların tabanını döşenmesinde kalın ahşap malzeme kullanılmıştır. Ambar duvarları karaçam veya kızılçam ağacından biçilmiş tahtalardan yapılmaktadır. Tahtaların kalınlığı 5-10 cm arasında değişmektedir. Dış duvarları oluşturan tahtaların eni ise 20-50 cm kadardır. Biçilmiş tahtalar yatay olarak birbirine ahşap çivilerle geçmeli şekilde döşenir. Bu biçilmiş tahtalar, uçlarında açılan kertikler vasıtasıyla köşelerde geçmeli olarak birbirine bağlanmıştır. Ambarların yapımında metal çivi ahşap malzemede çürümeye yol açtığı düşüncesiyle genelde kullanılmamıştır. Tahtaların esnememesi ve birbirinden ayrılmaması için kullanılan ahşap çivi gerek ambar içinden gerekse dıştan bakıldığında görülmemektedir. Geçme tekniğine göre kurulduğundan ayrıca metal çivi kullanılmadığından, meydan ambarlarını söküp başka bir yerde inşa etmek mümkündür (Yılmaz, 2005, s.2). Yani ambarlar, çentikli çatki duvarlı yapılardır. Ambarın içindeki bölmelerin ayırımında da ahşap malzeme tercih edilmiştir (Şekil 2, Fotoğraf 3-4).

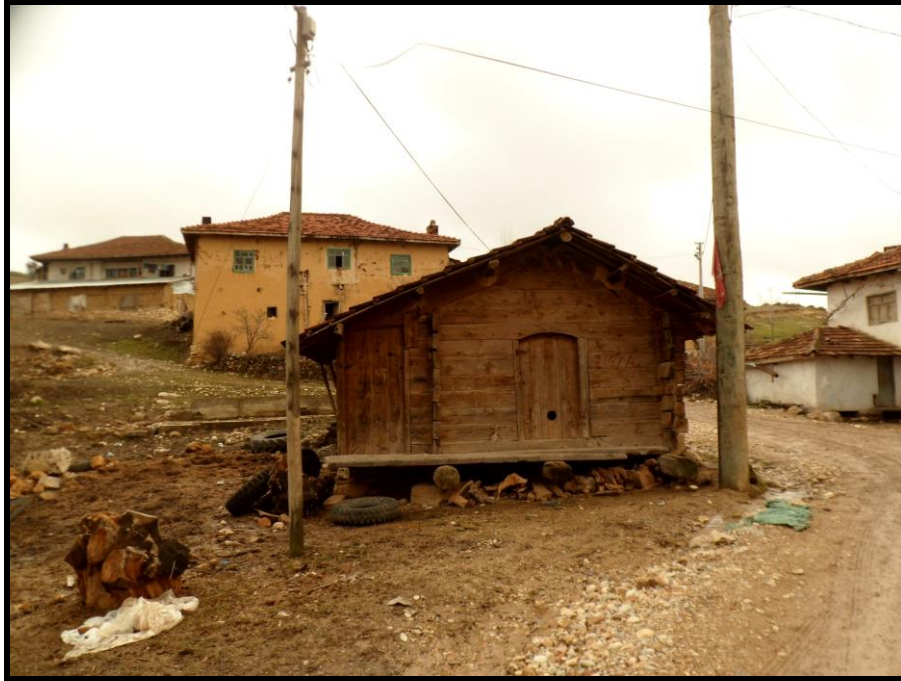
Fotoğraf 4: Yenice köyünde (Banaz) meydan ambarı

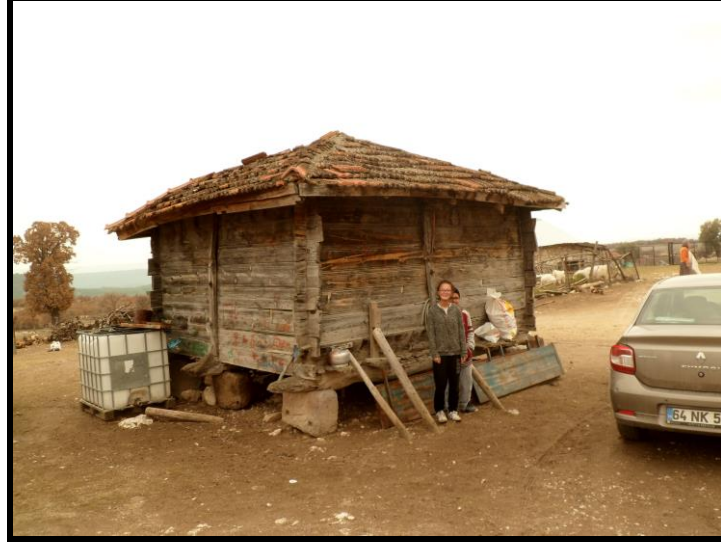
Fotoğraf 5: Piramit çatılı meydan ambarı (Mollamusa köyü Karaçorlar mahallesi- Uşak Merkez ilçesi)

Yöredeki ambarların hepsi çatılıdır. Çatılar, yağmur ve kar yağışının hızla uzaklaşması için 20-45 derece eğimli olacak şekilde yapılmıştır. Dağlık kütlenin üst kesimlerinde yer alan yerleşmelerdeki ambar çatılarının eğim derecesi daha fazladır. Murat Dağı-Elmadağı-Ahırdağ çevresinde ambarların hepsi beşik (çift satırlı) tipinde çatıya sahip iken Uşak batısında Karakuyu, Buğdaylı, Köprübaşı, Ormandamı köyleri ve çevresinde piramit tipi çatı hâkim olmaya başlamaktadır (Fotoğraf 5).

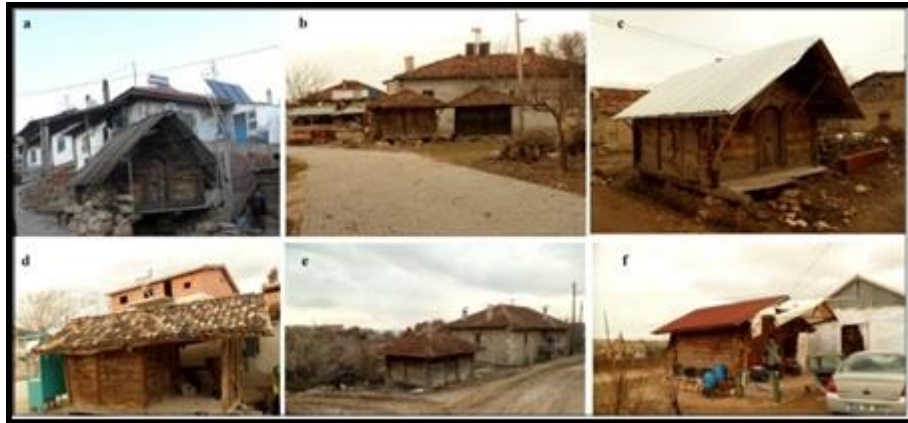
Fotoğraf 6: Ambarlarda çatı şekilleri ve örtü malzemeleri farklılık gösterir. a-Ahşap malzeme ile örtülü ambar (Ayrancı Köyü-Banaz), b- Oluklu ve Marsilya kiremitleri ile örtülü piramit tipi çatıya sahip meydan ambarları (Mollamusa Köyü Hacınasif Mahallesi-Uşak Merkez İlçesi), c-Sacla örtülü çatıya sahip ambar (Kalfa Köyü-Uşak Merkez İlçesi), d-Kapı girişinde saçakları uzatılmış balkona sahip ambar (Akbulak Köyü-Uşak Merkez İlçesi), e- Piramit tipi çatıya sahip ambar (Ormandamı Köyü-Uşak Merkez İlçesi), f-Çağdaş örtü malzemesi ile kaplı ambar (Kökez Köyü).

Ambarların çatıları genellikle oluklu ve Marsilya tipi kiremitle kaplıdır. Eskiden çatı örtüsü olarak yonga adı verilen ahşap malzeme kullanılır iken sosyal ve ekonomik gelişmeler, kullanılan yapı malzemelerinde çevrenin etkisinin azalmasına neden olmuş, ahşabın çabuk çürümesi nedeniyle yerini kiremit, saç ve diğer çağdaş örtü malzemelerine bırakmıştır (Fotoğraf 6).

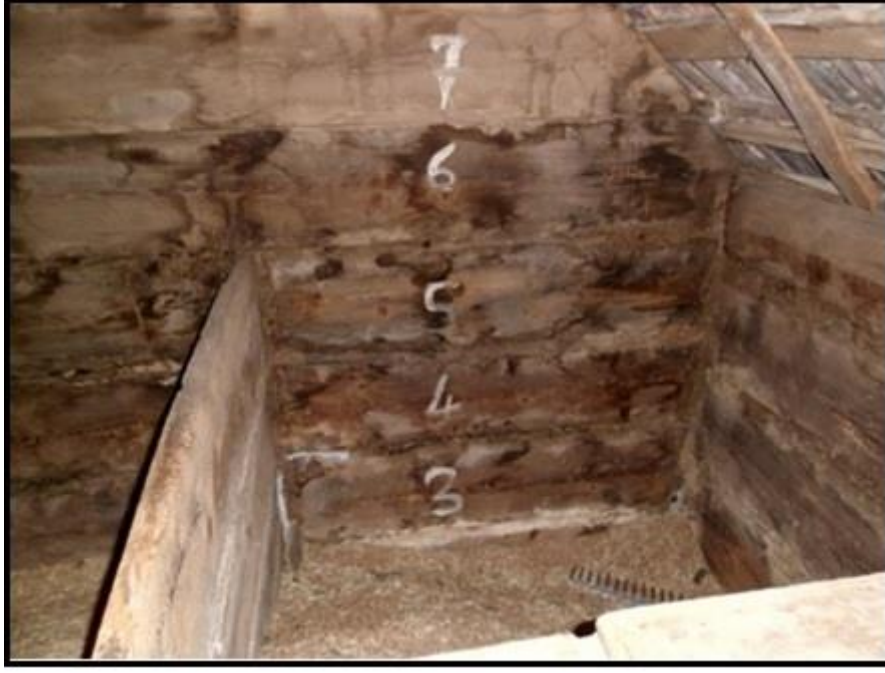
Fotoğraf 7: Meydan ambarı içinden görünüm. Ambarlar içinde ahşap malzeme ile ayrılmış bölmeler bulunmaktadır.

Biçimlenmesinde ekonomik faaliyet türünün önemli ölçüde etkisi olduğundan ambarın içi depolanacak ürün çeşidine göre 3-7 arasında değişen sayıda bölmelere ayrılmıştır (Şekil 2, Fotoğraf 7). Ekseriyetle altı bölmeden oluşmaktadır. Bölmelere buğday, arpa, çavdar, burçak, nohut, mısır gibi tarım ürünleri konulmaktadır. Bölmelerin derinlikleri 100-150 cm arasında değişmektedir. İhtiyaca göre bölmelerin derinlikleri arttırılabilir veya azaltılabilir vaziyette düzenlenmiştir. Bölmelerin arasında kalan boşluk kısımda ise birkaç basamaktan oluşan merdivenler bulunmaktadır. Merdivenler, ürünlerin bölmelere doldurulması ve boşaltılmasını kolaylaştırmak amacıyla yapılmıştır. Merdivenlerin altı dahi depolama amaçlı olarak değerlendirilmekte, buraya basamak altı veya ayak gözü denilmektedir. Yörede sayısı az olmakla birlikte merdivensiz olan ambarlara da rastlanılmaktadır.

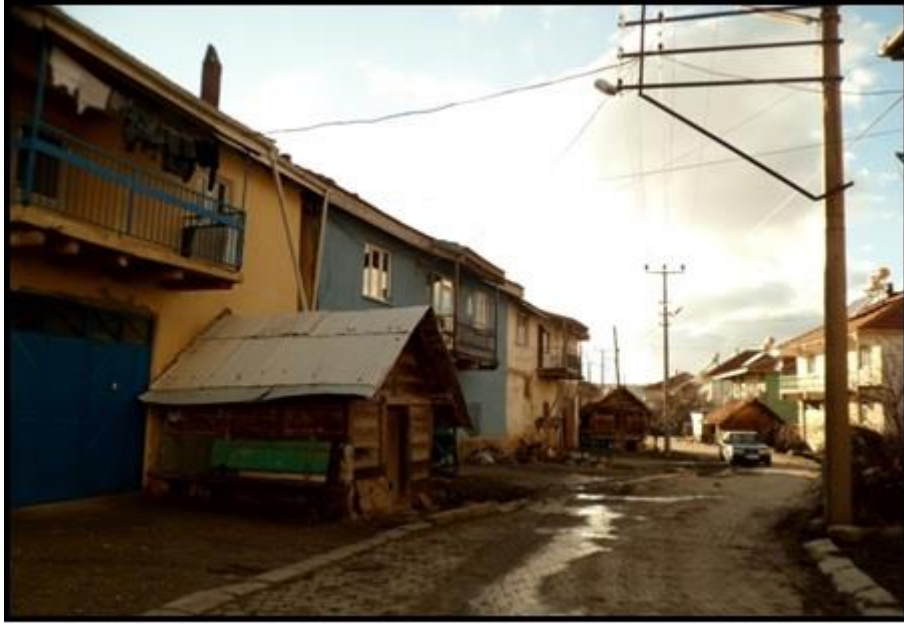
Fotoğraf 8:Çiftlik köyünde (Banaz) sokakta yer alan ambarlar

Ambarlar, genellikle evlerin hemen yanı başında avlunun veya bahçenin kenarında, konuttan birkaç metre uzakta açık alanlarda, çoğunlukla sokak kenarlarında konumlandırılmışlardır (Fotoğraf 8). Bu ev eklentisinin konuttan uzakta yapılmasının sebebi olarak yangın tehlikesinden kaynaklanmış olabileceğini söyleyebiliriz. Bunun yanında nakil araçlarının yanaşabileceği, yükleme ve boşaltma işleminin kolayca yapılabileceği yerler seçilmiştir.

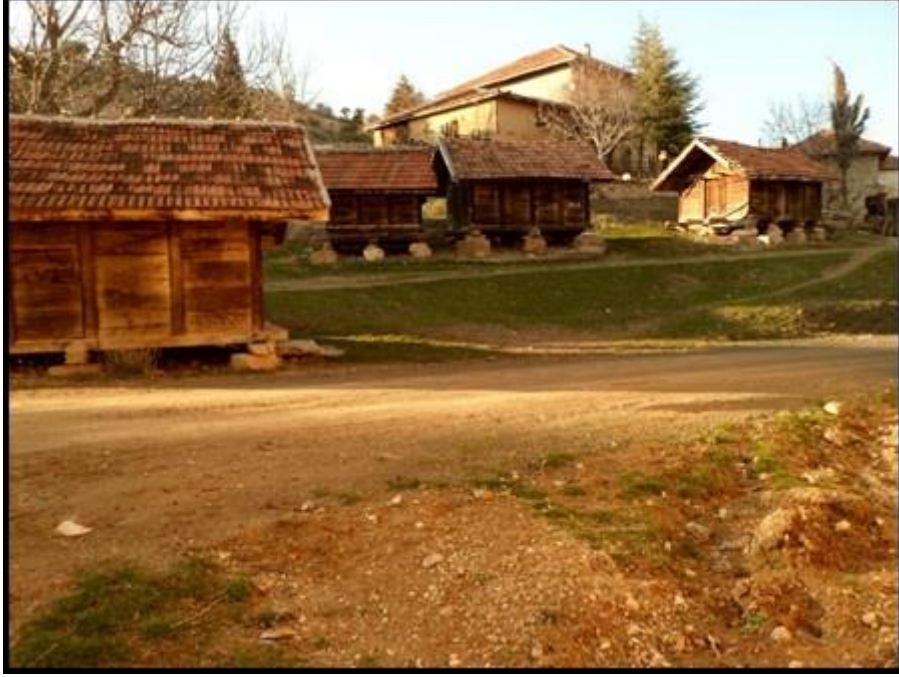
Fotoğraf 10:Dümenler köyünde (Banaz) bir yere toplanmış meydan ambarları

Ambarlar tek tek buldukları gibi grup olarak bir arada olanları da vardır. Ambarların gruplar halinde bulunduğu yerleşmelere örnek olarak Aşağı Karacahisar, Kalfa, Susuzören, Karakuyu, Gürlek, Banazköy, Eğlence, Bahadır, Dümenler, Küçükler, Zahmanlar köylerini gösterebiliriz (Fotoğraf 10, 11).

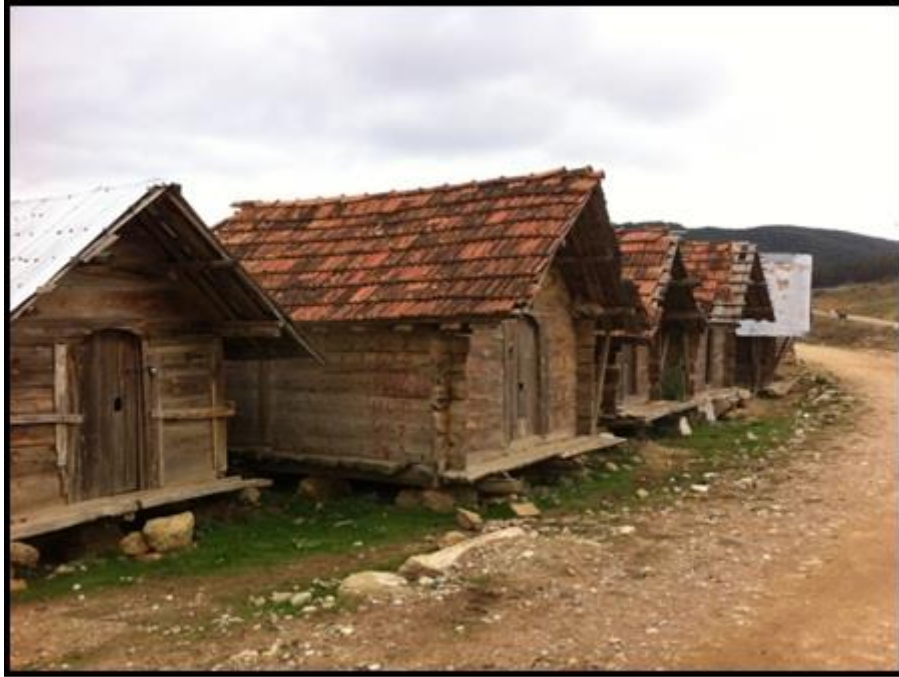
Fotoğraf 11: Ovacık köyünde (Banaz) yol kenarına sıralanmış ambarlar (altı adet)

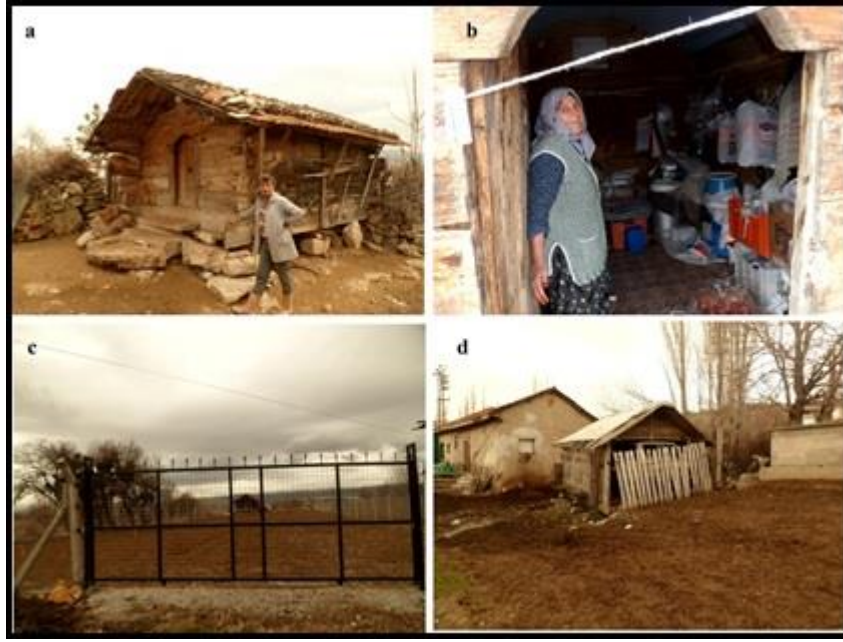
Fotoğraf 12: Meydan ambarlarının fonksiyonları değişmiştir. **a**-Fonksiyonel özelliğini koruyan meydan ambarı (Beylerhan Köyü-Uşak Merkez İlçesi), **b**-Kiler olarak kullanılan meydan ambarı (Kökez Köyü-Sivaslı) **c**-Bağ evi olarak kullanılan meydan ambarı (Ortaköy-Uşak Merkez İlçesi), **d**-Otomobil garajı olarak kullanılan meydan ambarı (Eğlence Köyü-Uşak Merkez İlçesi).

Meydan ambarlarının bir kısmı eski fonksiyonlarını kaybetmiştir. Günümüzde kiler, bağ evi, bekçi kulübesi, mescit hatta otomobil garajı olarak değerlendirilmektedir (Fotoğraf 12). Ambarların en önemli sorunu yakacak sağlamak amacıyla yok edilmesi, günümüze kadar ulaşmış olanların bakımsızlıktan dolayı kullanılmaz hale gelmesi, çürümeye terk edilmesi ve sayısal olarak bazı köylerde tükenme noktasına gelmesidir. Bunun yanında ambarlar kulübe yapmak, bağ evi olarak kullanmak, bekçi kulübesi olarak değerlendirmek üzere satılıyor olması sayısının azalmasının başka nedenleri arasındadır. Değişen sosyal ve ekonomik koşullar, kırsal kesimden kentte göçler, tarımsal üretimin azalması ve veraset gibi nedenler ambarların boş ve bakımsız kalmasına, hızla yıkılıp yok olmalarına neden olmaktadır.
