**To Cite This Article:** Kabanlı, G. (2022). An Example of The Effect of Geographical Conditions on Rural Settlements: Senyurt (Tortum). *Journal of World Geography and Development Perspectives (JWGDP)*, 1(1), 30-47.

**AN EXAMPLE of THE EFFECT of GEOGRAPHICAL CONDITIONS on RURAL  
SETTLEMENTS: SENYURT (TORTUM)**

**Coğrafi Şartların Kırsal Meskenler Üzerine Etkisine Bir Örnek: Şenyurt (Tortum)**

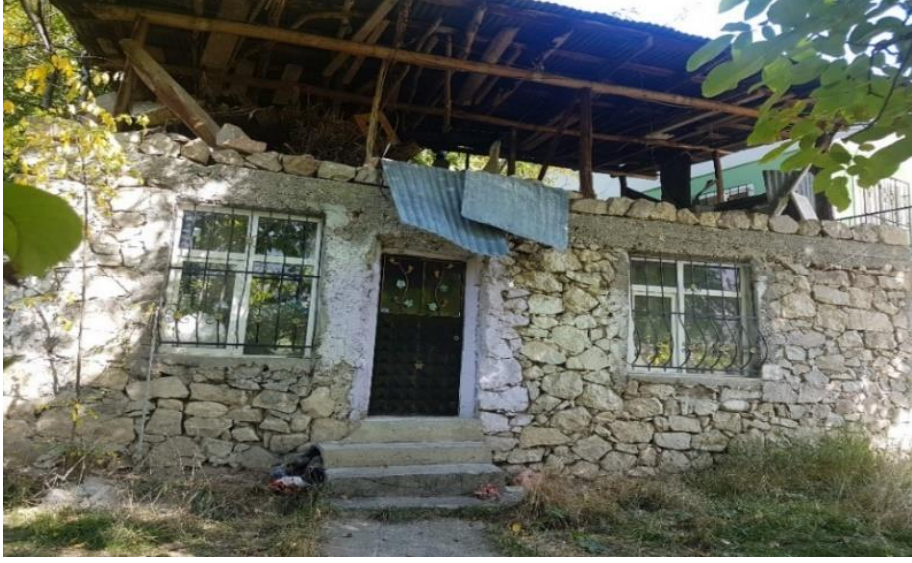
**Fotoğraf 3.1.** Şenyurt Mahallesinde Taş Mesken Örneğinden Görünüm.

Jeolojik yapının mesken üzerindeki en önemli etkisi, mesken inşasında kullanılan malzemedir. Başka bir deyişle meskene malzeme temin eden kaynaktır. Böylece jeoloji ile mesken arasında sıkı bir ilişkinin olduğu anlaşılmaktadır. Genellikle kır meskenlerinin inşasında kullanılan malzeme, uzaktan değil yakın çevreden kolayca temin edilmektedir (Koday, 1995: 29). Dağlar, genellikle kayalık alan karakterinde olduğu için bu alanlarda taş malzeme hakimdir (Tunçdilek, 1967: 51-52). Araştırma sahasında mesken inşasında hâkim yapı malzemesini, taş oluşturmaktadır (Fotoğraf 3.1.). Sahada Üst Jura formasyonlarına ait fliş serileri yayılış göstermektedir (Yılmaz, 1991: 9). Flişler; grovak, kumtaşı, kalker, marn, silttaşı ve kiltası gibi tortul kayalara ait tabakaların, birbirleri üzerinde muntazam ve ardalanmalı olarak buldukları çok kalın depoları oluşturmaktadır (Hoşgören, 2015: 87).

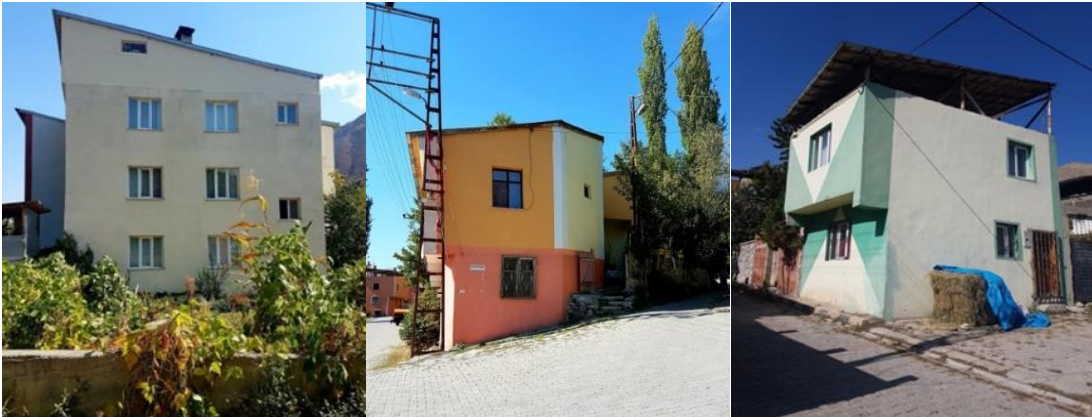
**Fotoğraf 3.2.** Şenyurt Mahallesi Çok Katlı Mesken Örneklerinden Görünümler

Sahada jeomorfolojik özelliklerin meskenler üzerindeki etkisi, öncelikle kat sayısında görülür. Akarsular tarafından parçalanmış saha, arızalı bir topografyaya sahip olduğundan yerleşmeye müsait alanlar sınırlıdır. Bundan dolayı yöre insanı, yerden tasarruf etmek için genellikle evini iki ya da üç katlı inşa eder (Ceylan, 2013: 10; Fotoğraf 3.2.). Sokakların oldukça dar olması meskenlerin birbirine bitişik olarak inşa edilmesini gerektirmiştir (Fotoğraf 3.3.). Bu durum meskenlerin toplu dokuda olmasına sebep olmuştur. Sahada vadi tabanında, yamaçta, sırtta vb. kurulmuş meskenler de bulunmaktadır.

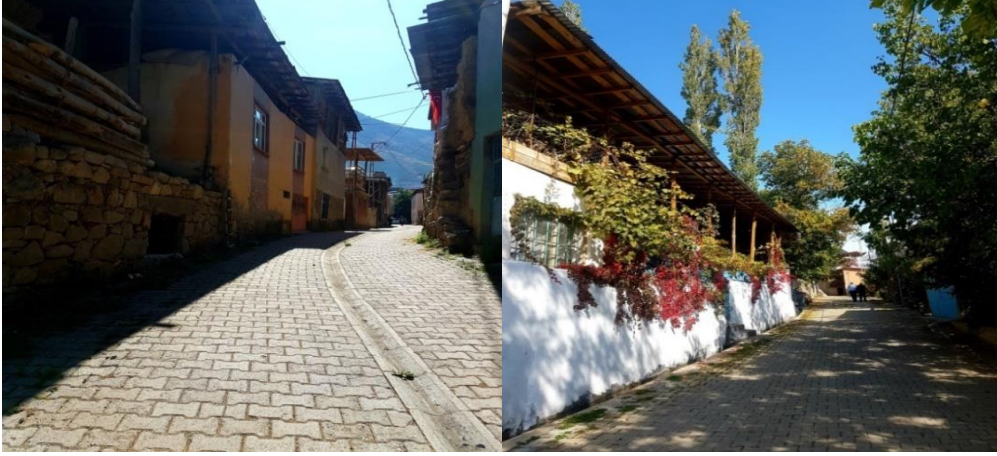
**Fotoğraf 3.3.** Şenyurt Mahallesinde Bitişik Olarak İnşa Edilen Meskenlerin Yer Aldığı Dar Sokaklardan Görünümler

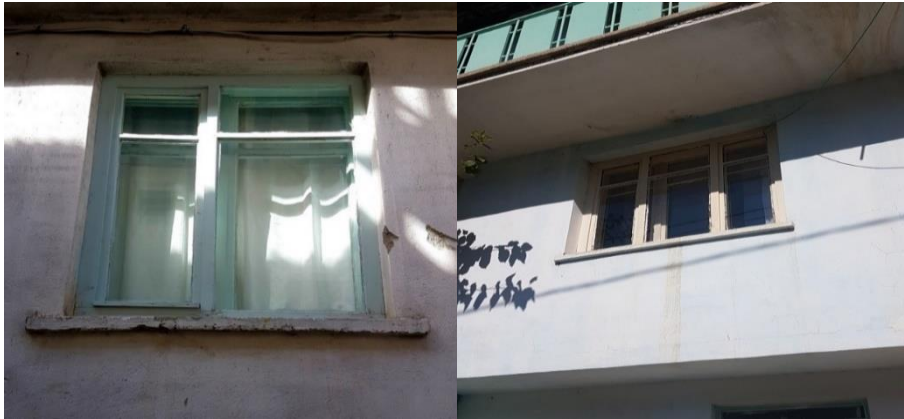
**Fotoğraf 3.4.** Şenyurt Mahallesi Çift Çerçeve ve Cam Örneklerinden Görünümler.

Araştırma sahasında kış mevsiminin uzun ve sert geçmesi, meskenlerde ısınma sorununu doğurduğundan, pencerelerin iklim şartlarına uydurulması gerekmektedir. Bu sebeple konut pencerelerinde çift çerçeve ve çift cam hakimdir (Koday, 1995: 31; Fotoğraf 3.4.).

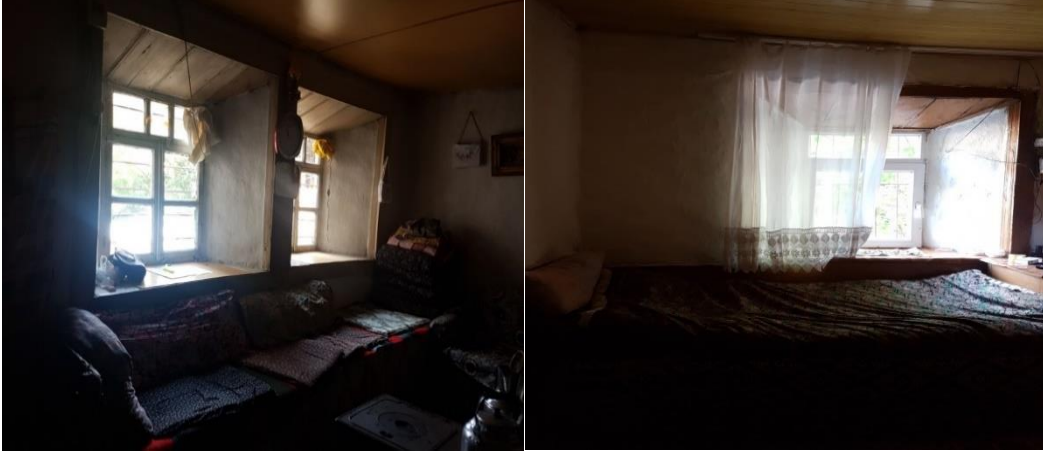
**Fotoğraf 3.5.** Şenyurt Mahallesi Kırsal Meskenlerinde Duvar Kalınlığından Görünümler

Kalın duvarlardaki pencerelerin, evin aydınlatılmasına engel oluşturmaması için içe dönük kısımları, güneş ışığını kesmeyecek şekilde genişletilmiştir (Orhan, 2019: 85; Fotoğraf 3.5.). Hatta daha iyi ısınma sağlayabilmek için ahırın üstündeki odanın, oturma odası olarak kullanılması da soğuğa karşı alınmış önlemler arasındadır (Zaman, 2017: 916).

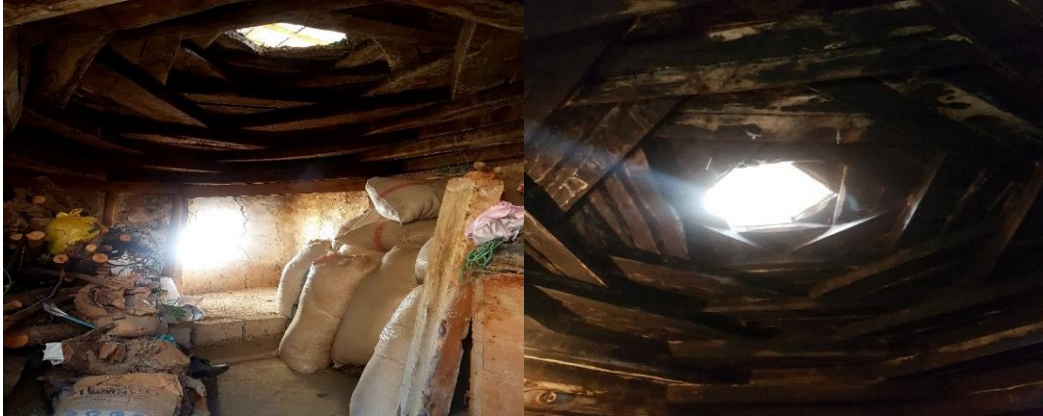
**Fotoğraf 3.6.** Şenyurt Mahallesi Kırlangıç Örtü Tipi Örneklerinden Görünümler

Kurak bölgelerde evlerin toprak veya taştan inşa edilmiş olması, yağış şartlarıyla ilgilidir. Yağışın yetersiz olması bu alanları ormandan yoksun bırakmıştır (Tunçdilek, 1967: 63). Sahada, mesken inşasında taşın yoğun olarak kullanılmasında iklimin karasal özellik göstermesinin rolü büyüktür. Toprakla örtülmüş taş duvarlar, toprağın yalıtkanlığı sayesinde ısı kaybını önlemekte ve evlerin kışın sıcak, yazın serin olmasını sağlamaktadır. Bazı örtü tiplerinde pencerelerin tavanda yer alması, uzun ve sert geçen kış mevsimi için düşünülmüş önlemler arasındadır. Örneğin “Pasin örtüsü” ve “Kırlangıç örtüsü” olarak bilinen örtü tiplerinde pencere, tavanda yer almaktadır. “Pasin örtüsü” daha çok odalarda, “Kırlangıç örtü” ise mutfakta bulunmaktadır. “Pasin örtüsünde” tavan, tek yöne doğru eğimli olup pencere; tavan ile duvarın kesiştiği noktaya konulmuştur. Tavanın eğimli olmasının sebebi tavandaki pencereden gelecek güneş ışınlarının evi daha iyi aydınlatmasını sağlamaktır. “Kırlangıç örtü” tipinde de pencere tavanda yer almaktadır (Fotoğraf 3.6.). Bu örtü tipinde ağaç doğramalar iç içe girmiş çokgenler halinde bir kubbe oluşturmuştur (Koday, 1995: 31).

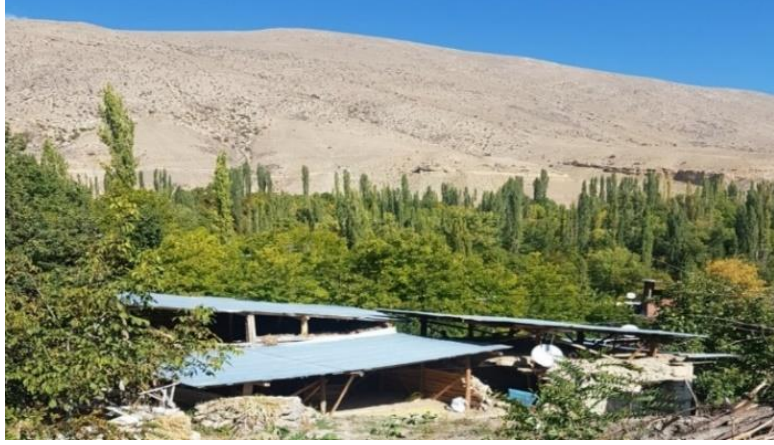
**Fotoğraf 3.7.** Şenyurt Mahallesi Tek Yöne Eğimli Sac Çatı Örtülerinden Görünüm

Yağmurun toprak damlardan sızma yapabilmesi önemli bir sorundur. Düz toprak damlar için kar yağışları, dam üzerinde yük oluşturduğundan çökmelere sebep olmaktadır. Bundan dolayı damlardaki karın kısa aralıklarla temizlenmesi icap etmektedir. Bu bağlamda, düz damlı evlerin bir kısmının üzerine teneke veya galvanize sac kullanılarak eğimli çatılar yapılmaktadır (Zaman, 2017: 917; Fotoğraf 3.7.).

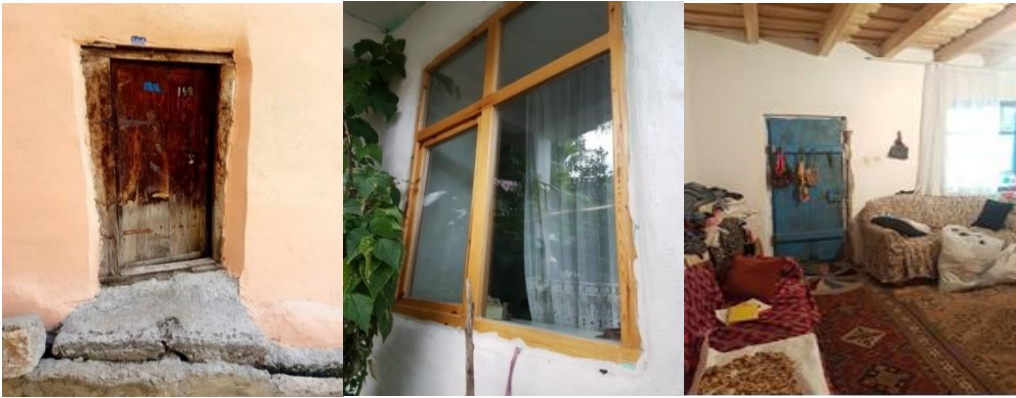
**Fotoğraf 3.9.** Şenyurt Mahallesiinde Ahşap Malzemenin Meskenlerdeki Kullanımından Görünümler

Şenyurt Deresi boyunca kavak, söğüt gibi ağaçlar yaygınlık göstermektedir. Kırsal meskenlerin inşasında daha çok çevrede var olan kavak ağaçlarından elde edilen ahşap malzemenin özellikle çatı, tavan, kapı, pencere yapımında kullanıldığı görülmektedir (Fotoğraf 3.9.). Daha ekonomik ve kolay işlenmesi sebebiyle kavak ağaçlarından elde edilen malzemeler tercih edilmektedir.

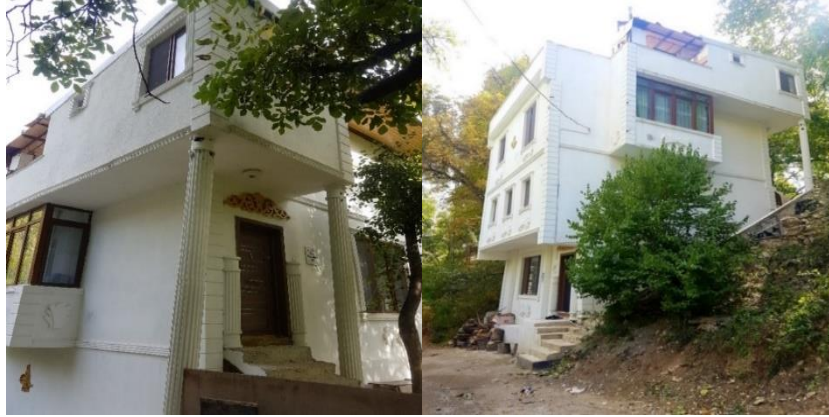
**Fotoğraf 3.10.** Şenyurt Mahallesi'nde Modern Meskenlerin Görünümleri

İnsan evini inşa ederken çevresinde bulduğu malzemeyi; gelenek ve göreneğine, kabiliyetine, kültür seviyesine, zevkine göre kullanmaktadır. Hatta bazı bölgelerde çevre şartlarıyla hiçbir ilişkisi olmayan evlere bile rastlanabilmektedir. Bugün bazı evlerde, coğrafi çevrenin etkisinden çok insanın etkisi hâkim durumdadır. Modern meskenler bu konuda delil olabilmektedir (Fotoğraf 3.10.). Bu sebeple meskenlerin çevre ile bağlantıları gittikçe azalmaktadır (Tanoğlu, 1969: 238-239).

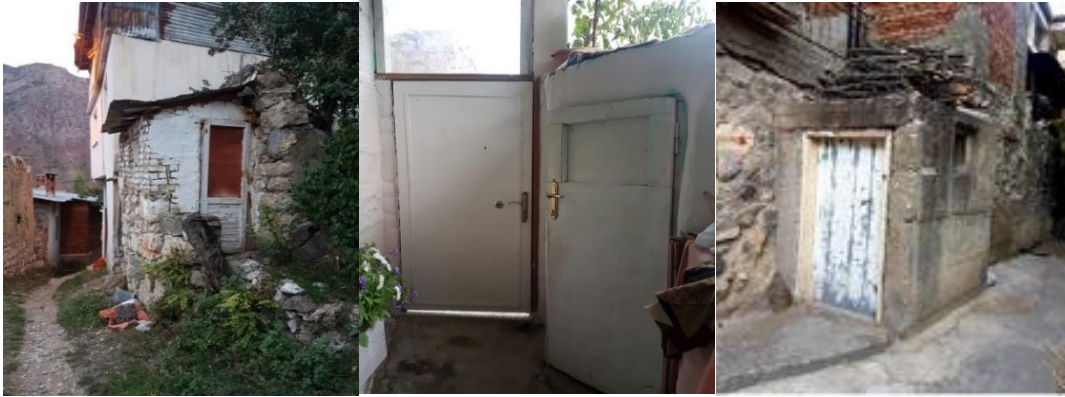
**Fotoğraf 3.12.** Şenyurt Mahallesinde Meskenlerin Dışında Yer Alan Tuvaletlerden Görünümler

Anadolu kırsal yerleşmelerinde tuvaletlerin evin dışında yer alması, günümüzde kültürel geri kalmışlık olarak kabul edilmektedir. Oysa ki bu durum dönem şartlarıyla izah edilmeye çalışıldığında kültürel gelişmişlik açıkça kendisini göstermektedir. İslamiyette, tuvaletin kokusu ve evin temiz kalmasına özen gösterilmesi düşüncesi, tuvaletlerin evin dışına yapılmasına neden olmuştur (Ceylan, 2013: 86). Araştırma sahasında halen meskenin dışında yer alan tuvalet örneklerine rastlanmaktadır (Fotoğraf 3.12.).

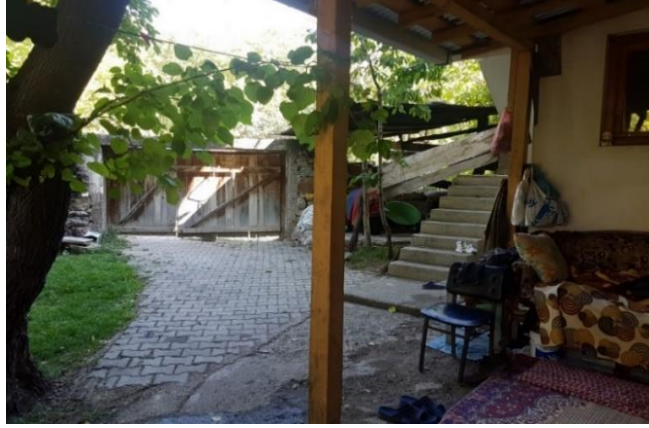
**Fotoğraf 3.13.** Şenyurt Mahallesinde Avlu Kültürüne Sahip Bir Meskenden Görünüm

Din; mahremiyet anlayışı yoluyla, meskenlerde avlu kültürünün doğmasına neden olmuştur. İslam dininde kadının ve ailenin korunması evin dış mimarisini şekillendirmiş ve avlu işlevsellik kazanmıştır (Köse, 2007: 22). Şenyurt Mahallesinde morfolojik özelliklerden dolayı meskenler bitişik şekilde inşa edildiği için avlu kültürü gelişemese de örneklerine rastlanmaktadır (Fotoğraf 3.13.). Daha önce de değinildiği gibi araştırma sahasında avlu terimi yerine “kapı önü” ve “bahçe” terimleri kullanılmaktadır.

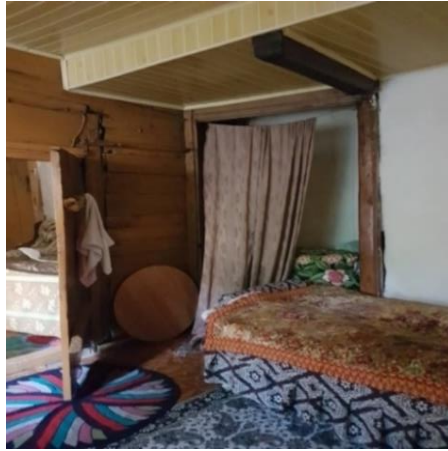
**Fotoğraf 3.14.** Şenyurt Mahallesinde Yüklük Örneğinden Görünüm

Anadolu'da kırsal meskenlerin hemen tamamında bir yüklüğe rastlanmaktadır. Bu bölüm ahşap bir dolap olabileceği gibi, duvar için oyulması şeklinde de olabilmektedir (Deniz, 1992a: 34). Yüklüklerin yapılmasında temel neden, köy evlerinin genelinde yatak odası, çocuk odası gibi odaların nadir bulunmasıdır. Yüklüklerden akşamleyin indirilen yatak ve yorganlar oda içerisine serilmekte, sabahleyin toplanarak tekrar yüklüğe konulmaktadır. Yüklüklerin önü genellikle bez bir örtü ile kapatılarak odanın dağınık görünmesi engellenmeye çalışılmıştır (Fotoğraf 3.14.). Bu durum inanç temelli değerlerin (utanma, gizlilik) ev iç mimarisine şekil veren sosyo-kültürel bir faktör olduğunu göstermektedir (Ceylan, 2013: 88).

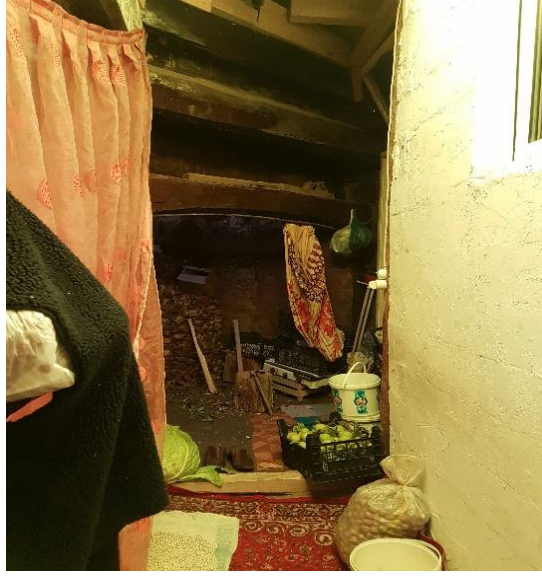
**Fotoğraf 3.15.** Şenyurt Mahallesinde Evde Ambar Olarak Kullanılan Bir Odadan Görünüm

Evin yapılması, şekil alması, kullanılması, eklentilerinin meydana gelmesi daha çok ekonomik faktörlerin etkisi altında mümkün olabilmektedir. Kırsal kesimde yaşayan insanların geçim faaliyetleri, buldukları doğal çevre içinde meydana geldiğinden çevre şartları, ekonomik faaliyetlere yön vermektedir. Doğu ve Güneydoğu Anadolu kırsalında ambar, çoğunlukla evin içinde kalır ve odalardan biri ambar olarak kullanılmaktadır (Tunçdilek, 1967: 78-85; Fotoğraf

3.15.). Tarım alanları, sahanın topografik özelliklerine bağlı olarak oldukça parçalı bir yapı arz ettiğinden meskenlerin hemen yanı başındaki tarım alanlarında (bostan) birçok tarımsal ürünün üretimi yapılmaktadır (Orhan, 2014: 112). Yörenin belli başlı tarım ürünlerini; buğday, arpa, patates, fasulye, lahana ve ceviz, armut, elma, ayva, dut, kızılcık gibi meyveler oluşturmaktadır. Şenyurt Mahallesi'nde dut yetiştiriciliği oldukça fazla olduğundan dut pekmezi üretimi köylüye bu konuda kazanç sağlamaktadır. Fakat geceleri dağdan inen domuzların tarlaları talan etmesi ve ürünlere zarar vermesi bu konuda önemli bir sorun teşkil etmekte ve köylüyü topraktan uzaklaştırmaktadır.

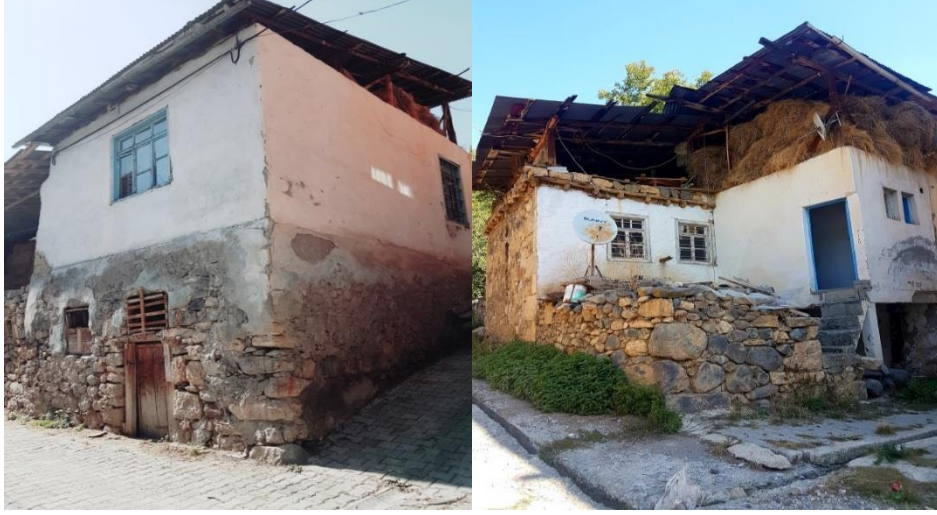
**Fotoğraf 3.16.** Şenyurt Mahallesi Birinci Katında Ahır Bulunun Meskenlerden Görünümler

Araştırma sahasında, yürütülen ekonomik faaliyetler ve geçmişten gelen yaşam tarzına bağlı olarak konutların, alt kat hayvan barınağı olmak üzere iki veya üç katlı olarak inşa edildiği görülmektedir (Fotoğraf 3.16.). Bu durum Doğu Karadeniz Bölümü meskenlerinin çoğu için geçerlilik arz etmektedir (Doğanay ve Orhan, 2014: 280).

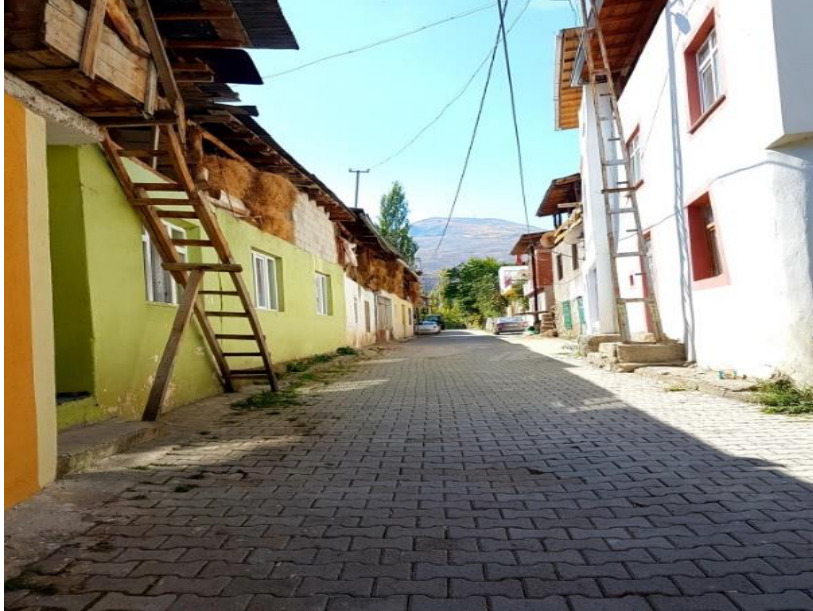
**Fotoğraf 3.17.** Şenyurt Mahallesi Meskenlerin Çatı Kısımında Yer Alan Merek Örneklerinden Görünüm

Hayvancılık faaliyetine bağlı olarak ortaya çıkan merelere ülkemizin değişik bölgelerinde, çeşitli adlar altında (samanlık, odunluk, hayvan yemi deposu veya ahır gibi) rastlamakla birlikte daha çok Doğu Karadeniz Bölümü'nde yaygın olarak kullanılan bir ev eklentisidir (Bekdemir ve Sever, 2003: 81). Çok basit olarak inşa edilen merelerde, genellikle hayvanların kışlık yiyecekleri olan ot ve samanlar depolanmaktadır (Kayserili, 2014: 195). Araştırma sahasında örnekleri görülen merelerin çoğu, evin çatı kısmını meydana getirmektedir (Fotoğraf 3.17.). Evden ayrı olarak inşa edilmiş olan mereler ise ahırla birlikte aynı çatı altında bulunmaktadır. Merelerin inşasında taş yapı malzemesi kullanılmakta olup çatılar tek yöne doğru eğimli, sac çatı halindedir.

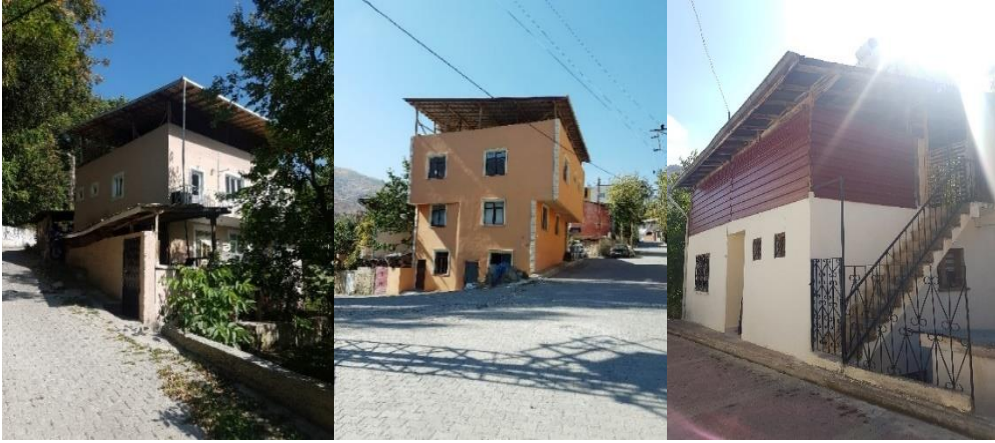
**Fotoğraf 3.18.** Şenyurt Mahallesinde Modern Meskenlerden Görünümler

Araştırma sahasında ulaşımın elverişli olması meskenlerin inşasında demir, çimento, kiremit, briket, tuğla gibi modern yapı malzemelerinin kullanımını artırdığı için modern mesken tipleri meydana gelmektedir (Fotoğraf 3.18.). Aynı zamanda kesme taştan inşa edilmiş mesken tipleri de ortaya çıkmaktadır (Fotoğraf 3.19.).

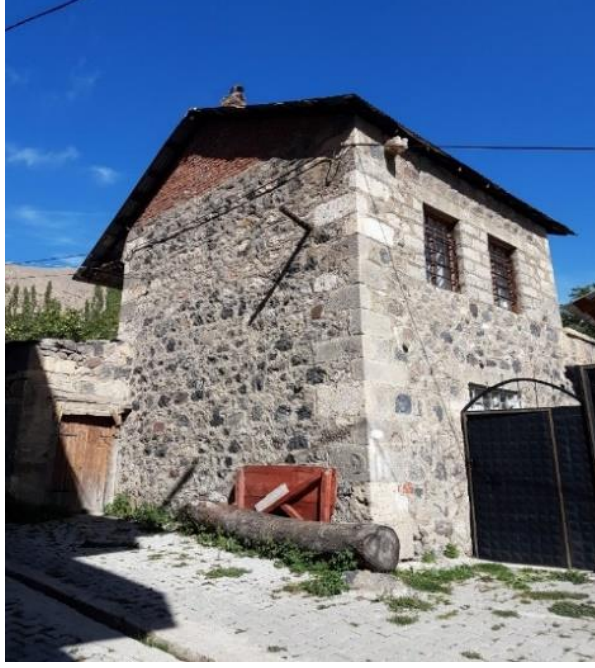
**Fotoğraf 3.19.** Şenyurt Mahallesinde Kesme Taştan İnşa Edilmiş Meskenden Görünüm
