АРХЕОЛОГИЯ ЖӘНЕ ӨНЕР

2011 ЖЫЛЫ ОРТАҒАСЫРЛЫҚ СЫҒАНАҚ ҚАЛАСЫНДА АТҚАРЫЛҒАН АРХЕОЛОГИЯЛЫҚ ЗЕРТТЕУ ЖҮМЫСТАРЫ

Статья освещает ход и результаты полевых археологических исследований на средневековом городище Сыганак в 2011 году Сыганакской археологической экспедиции. В ходе исследований 2011 года на городище были получены материалы XII – XIII веков. Расчищено место главных ворот города. В результате работ получены материалы позволяющие получить новые сведения о городе Сыганак.

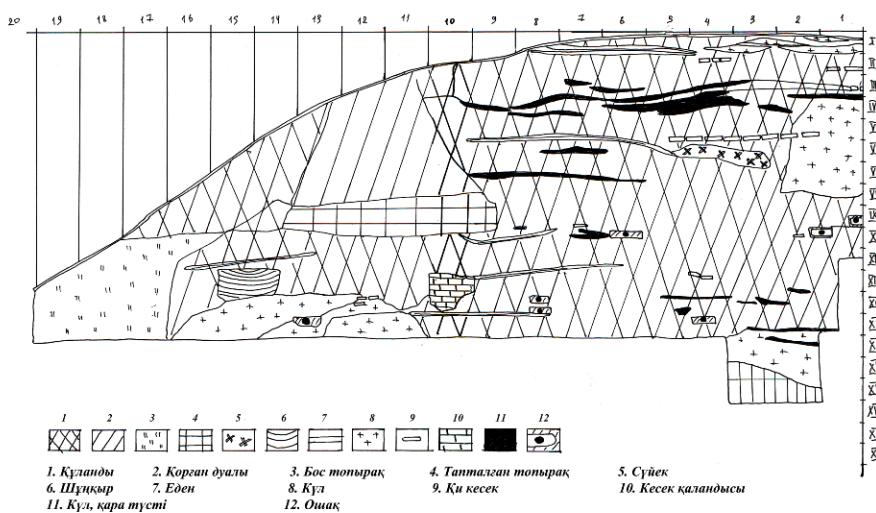
Сурет 1 – Стратиграфиялық кесік. Солтүстік жағы

2011 жылы қазбаның стратиграфиялық сыйбасы толығымен түсірілді (1-3 суреттер). Материкке жету үшін 8,5 м терендеңдікке түсуге тұра келді. Құрылымың горизонтының деңгейінде құрылымың қалдықтарының орнын анықтауға мүмкіндік тумады. Себебі кезінде жер асты сулары көтеріліп жерді сор басып кеткен. Даулдарын тұз ерітіп жіберген дең айтуға болады. 8,5 м терендеңдікке түсү үшін қазбаның шығыс бөлігінде шурф қазылды. Түбінде нәм топырақ шыға бастағасын қазбаны тоқтаттық.

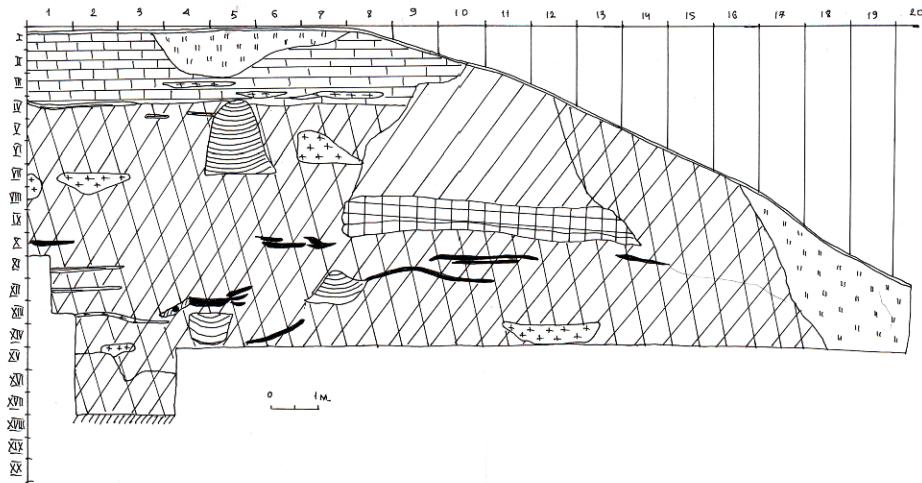
Сурет 2 – Стратиграфиялық кесік. Оңтүстік жағы

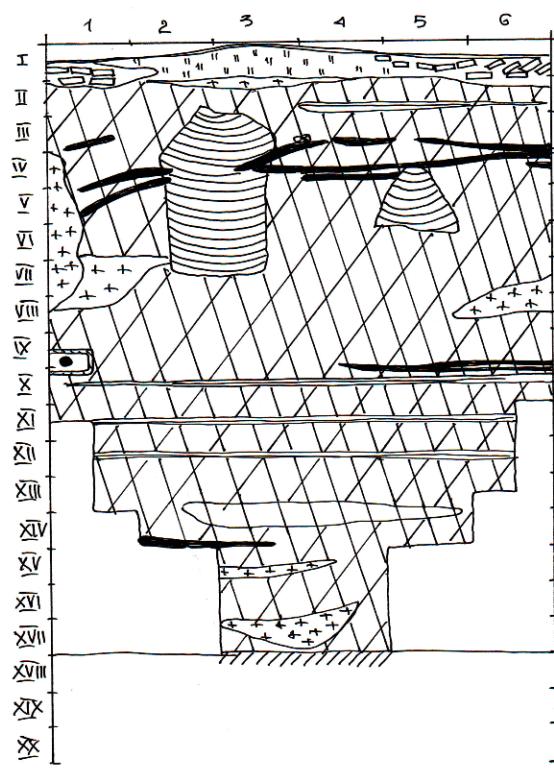
Сурет 3 – Стратиграфиялық кесік. Шығыс жағы

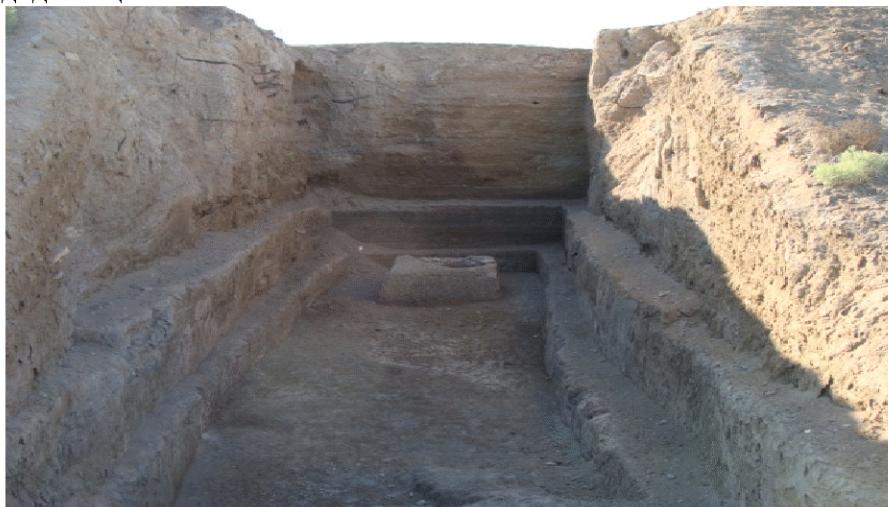
Сурет 4 - № 6 қазба. 6 құрылым горизонты

6 құрылым горизонтынан да құрылым қалдықтары өте нашар сақталған (4 сурет). Қазба барысында табылған керамикалық бүйімдардың кепсендін көбінесе боялмаған қыш бүйімдар күрайды. Оның ішінде орга кеселер, құмыралар, құмдардың сыйнық бөліктері және т.б. Керамикалық бүйімдарымен қатар малдың сүйек қалдықтары мен шыныдан жасалған бүйімдардың сыйнықтары табылды.

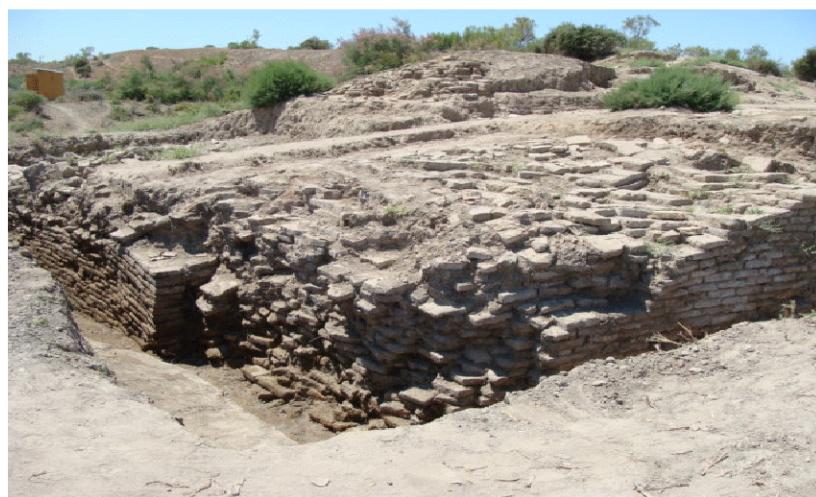
Сурет 5 – Қақпа платформасының солтүстік бұрышындағы қаландысы.

Жоғарыда айтқанымыздай, қазбаны шығыс бағытта 30 м кеңейтіп, қаландың сыртқы орынан бастап солтүстік және оңтүстік жағына кенейтіліп ені 14,5 м қазба салған кезімізде, қақпаның кіре беріс аузынан қаланды ізі ашылды. Қазба барысында жобасында тік төртбұрышты болып келген қүйдірілген қыштан қаланған қаланды ашылды. Оның ұзындығы 11,5 м, ал ені оңтүстік жағында 2,6 м, солтүстік бөлігінде ені 5 м. Бұл қаланды барыш пахсадан жасалған негізгі қамалға тіреледі. Қыш қаландының биіктігі әркелкі 1,5-1,7 м. Оңтүстігіне қарата солтүстік бөлігінің биіктігі жақсы сақталған (5-сурет). Алдынға қатар (онтүстік бөлігінде), оның сол жағындағы қаландыда 5 қатар, орта бөлігінде 14 қатар - 10 қатар қыш қаландысы бар. Солтүстік жағында 18 - 13 қатар сақталған. Осы бұрыштағы қаланды арасында арнаіы тігінен қойылған қыш құмыраның төменгі жағы табылды. Оның қандай мақсатта қойылғанын айту қын. Әйтсе де солтүстік бөлігіндегі құрылыштың алдыңғы бөлігінің 2-3 қатары құлаған.

Қаланған қыш көлемдері де әркелкі: 27x27x5, 26x26x5, 23x23x5 см.. Осы соңғы құрылышты 3-құрылыш кезеңі ретінде қарастыру қажет сияқты, дегенмен қазба жұмыстарының аяқталуына байланысты оны шептіп айту қын. Өйткені әзірле тек бұл құрылыштың (платформаның) алдыңғы-шығыс бөлігі ғана ашылды. Келепекте қазба қақпа дәлізімен жалғасқан уақытта оның құрылыш кезеңдері әркелкі болуы да ықтимал.

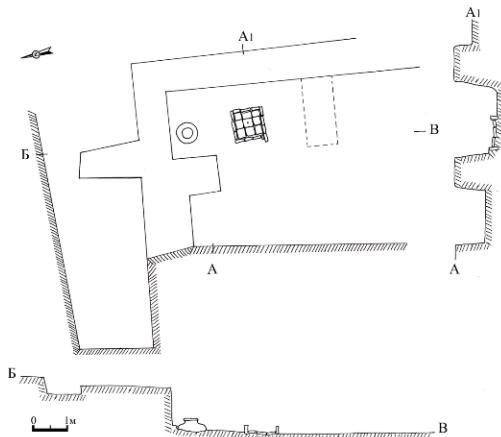
Қазба № 10 (6-сурет). Ортағасырлық Сығанақ қаласының шығыс қақпасынан 10 м солтүстікте № 10 қазба салынды. Қазба қаланың негізгі қамалы мен қақпа құрылышының қосылған жерінен бұрыштан салынды. Қазба барысында қамалдың ішкі бөлігінен шағын бөлме ашылды. Ашылған бөлменнің жалпы көлемі 3,9x2 м болып келеді. Бөлменің оңтүстік қабыргасы бұзылып кеткен. Оңтүстік қабыргасының ұзындығы 2 м, ал ені 0,9 м Қабырга ете нашар сақталған. Бөлменің батыс, шығыс және солтүстік қабыргалары жақсы сақталған. Бөлменің шығыс қабыргасы кесектен және қи (малдың тезегі) аралас топырақтан жасылған кесектерден қаланған. Қабырганың кесектері тігінен және қиғаш қаланған. Кесектердің көлемдері 15x30x10 см. Шығыс қабырганың сақталған ұзындығы 7- 8 м, ал ені 0,8- 1 м, биіктігі ішкі жағы 1,2 м, сыртқы жағының биіктігі 0,5 м. Солтүстік қабыргасының ұзындығы 1 м, ені 0,9 м, биіктігі 1,1 м. Бөлме еден деңгейіне дейін жеткізіліп, тазаланды және оргалық белігінен ташнау табылды. Сонымен қатар ташнаудан 1 м солтүстікте ернеуінің диаметрі 0,3 м келетін хұм табылды. Хұм орта беліне дейін еденнен төмен көмілгенді.

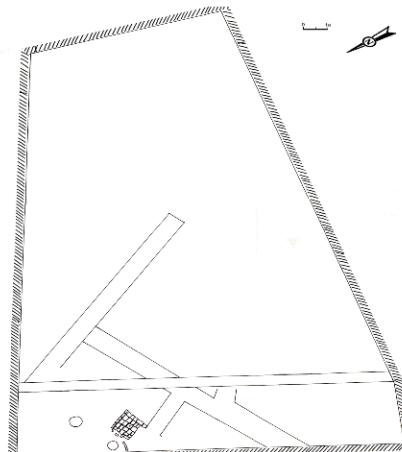
Сурет 7 - № 11 қазбаны сызба жобасы.

Осы қабырғадан батысқа қарай және бір қабырғаның ізі байқалды. Оны тазалаған кезде бөлмелердің нышаны байқала бастады (7-сурет). Сонымен екі бөлменің орындары жартылай тазаланды. Бірінші бөлмeden ташнау, суфа және ошақтың орны анықталды. Өкінішке орай бөлме толық тазаланған жоқ, оны келесі жылға қалдыруға үйгартылған.
