Derleme Makale / Review Paper

Yapım İşlerinde Dış Cephe İş İskelelerine Yönelik Yasal Düzenlemeler ve Uygulama Örnekleri

Legal Regulations and Application Samples for External Working Scaffolds in Construction Works

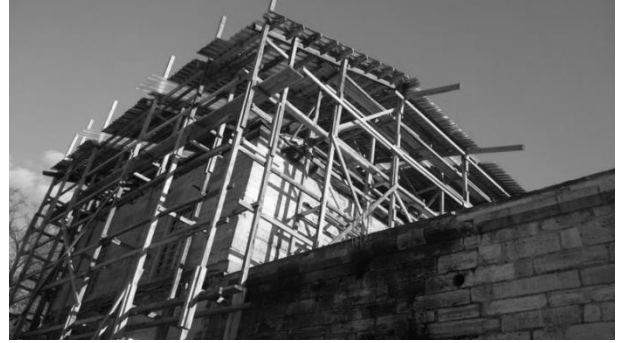
Taşıyıcı sisteminde yer alan dikme, başlık, payanda vb. elemanların ahşaptan yapıldığı iş iskelesi türüdür (Şekil 1). Ahşap iş iskeleleri, kullanım şekline göre sehpa, merdiven, seren, takma ve çıkma (konsol) iş iskeleleri olarak sınıflandırılabilir (MEB, 2006). Günümüzde inşaat teknolojisinin de ilerlemesi ile ahşap iş iskeleleri kullanımı oldukça azalmıştır.

Şekil 1. Ahşap iş iskelesi (URL-1, 2016)

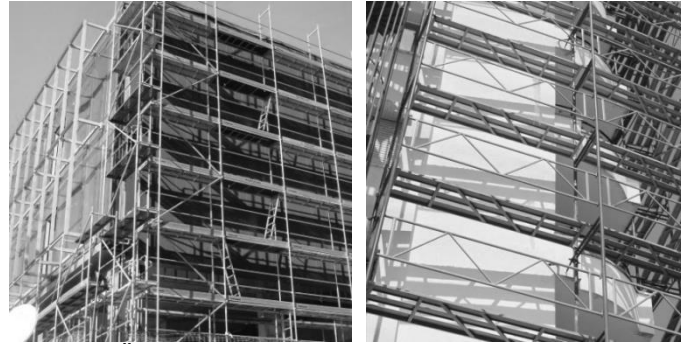
Taşıyıcı sistem elemanların çelik malzemeden oluşturulduğu, kolaylıkla sökülüp kurulabilen ve tekrar kullanılabilen iş iskelesi türüdür (Şekil 2). Çelik iş iskeleleri, kurulum ve söküm işlerinin kolay ve kısa süreli olmasından dolayı günümüzde sıkça kullanılmaktadır.

Şekil 2. Ön yapımlı çelik alaşımlı bileşenlerden oluşan iş iskeleleri (URL-2, 2016; URL-3, 2016)

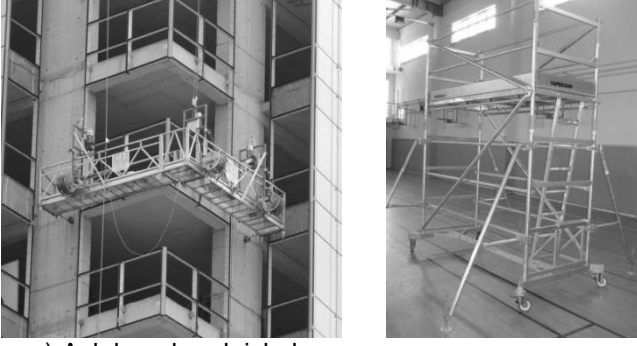
Genellikle yüksek binaların dış cephelerinde işçilerin çalışma ortamını oluşturan kasa ve bu kasayı hareket ettirecek çelik halat ve motora sahip iskele çeşididir (Şekil 3.a). Ayrıca, sabit olmayan yüksek noktalardaki imalatlarda kullanım avantajı sağlayan mobil (hareketli) iskele sistemleri de mevcuttur (Şekil 3.b).

a) Askılı makaralı iskele sistemi

b) Mobil iskele

Şekil 3. Askılı makaralı ve mobil (hareketli) iskele sistemleri (URL-4, 2016; URL-5, 2016)

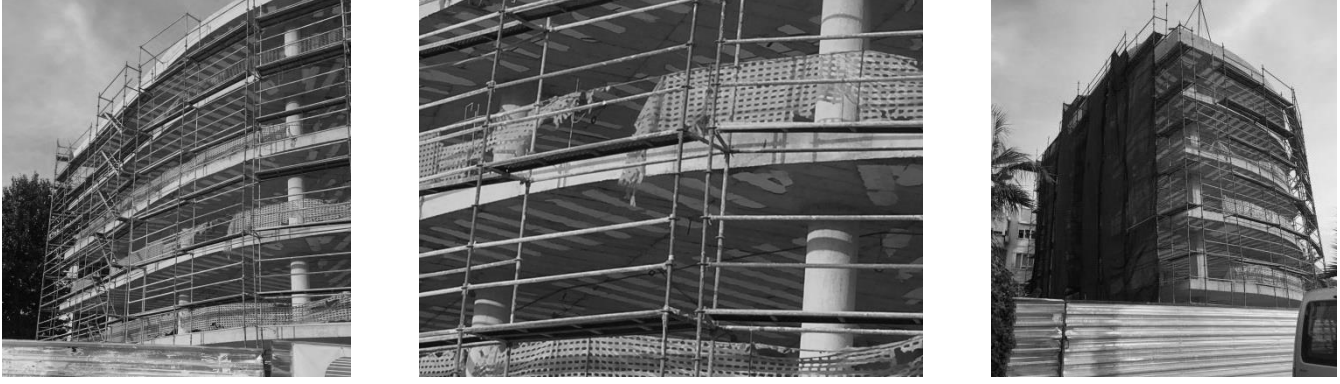
Şekil 4. Dış cephe iş iskelesi örneği-1 (Orijinal)

Şekil 4'te boru kesitli çelik iş iskelesi kullanımı görülmektedir. Dış cephe kaplama imalatının yapılması amacıyla kurulan iş iskelesinde görsel inceleme neticesinde aşağıdaki hususlar görülmüştür.

- İş iskelesi ile bina cephesi arasındaki boşluk düşmeyi engelleyecek nitelikte değildir.
- İskelede korozyona uğramış ve deforme olmuş bileşenler kullanılmıştır.

- İskele sisteminde yanal deplasmanı engelleyecek enine ve boyuna çapraz elemanlar bulunmamaktadır.
- Platform olarak çelik malzeme tercih edilmiş olup, platform genişliği standartlarda belirtilen asgari ölçüyü sağlamamaktadır.
- Platformda topuk levhası mevcut değildir.
- Ağ sistemi iskelenin tümüne kurulmamıştır.

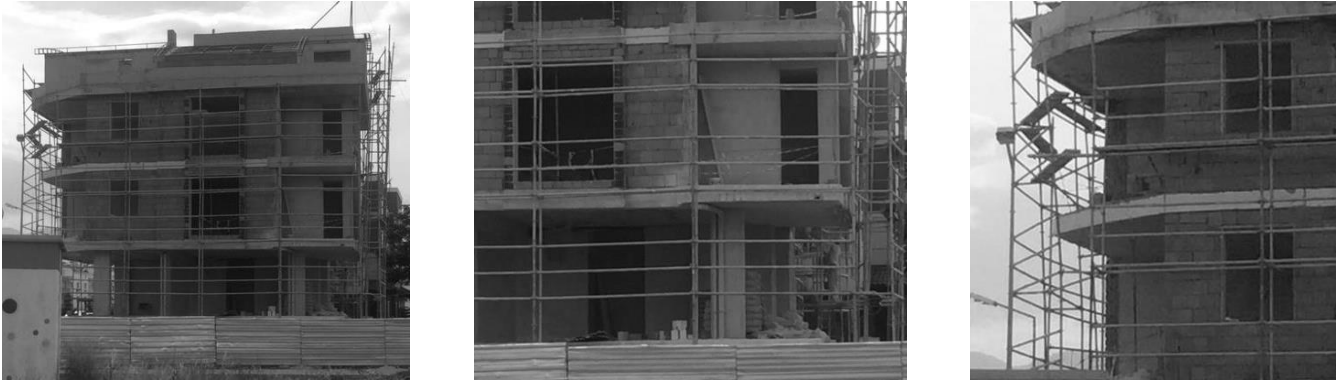
Şekil 5. Dış cephe iş iskelesi örneği-2 (Orijinal)

Şekil 5'te ilk örnekte olduğu gibi boru kesitli çelik iş iskelesi, dış cephe sıva, mantolama ve boya imalatlarının yapılması amacıyla kurulmuştur. Görsel inceleme sonucunda;

- korozyona uğramış ve deforme olmuş bileşenlerin kullanıldığı,
- standartlara uygun platformun, topuk levhasının ve ağ sisteminin kurulu olmadığı,
- sistemin dengeli kurulmadığı,

- iskele bağlantısının binaya basit şekilde inşaat teli ile yapıldığı görülmüştür.

Diğer bir deyişle, örnek 2'de sunulan iskele sistemi iş güvenliği mevzuatına uygun değildir. İskelede platform olarak kullanılan kalasların çatlaklar içerdiği görülmüş olup fazla yüklemeye yapıldığı takdirde kırılabileceği düşünülmüştür. Konu ile ilgili çalışanlar uyarılmıştır. Ancak, bu durumun çalışanlar için sorun olarak algılanmadığı görülmüştür.

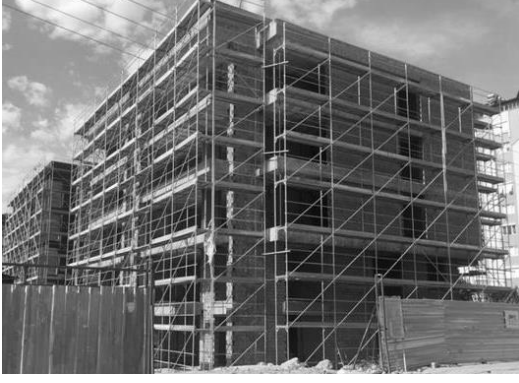
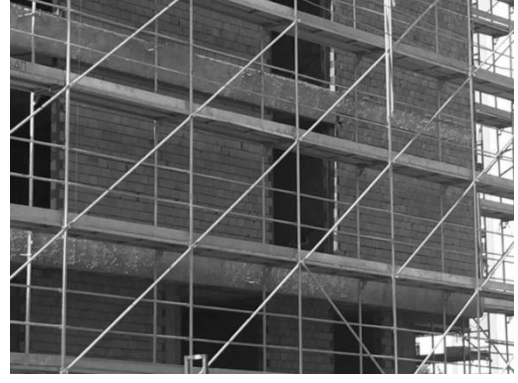
Şekil 6. Dış cephe iş iskelesi örneği-3 (Orijinal)

Şekil 6'da sunulan iş iskelesi örneği, çelik bileşenlerden oluşturulmuştur. Yapılan görsel incelemede; platformun standartlarda belirtilen ölçü ve nitelikte olduğu, topuk levhası ve ana ve ara korkulukların kurulduğu, iskelenin binanın tüm cephelerini kapladığı, enine ve boyuna

çapraz elemanların kullanıldığı görülmüştür. Çalışanlardan, iskelenin kurulum aşamasında olmasından ötürü ağ sisteminin oluşturulmadığı öğrenilmiştir.

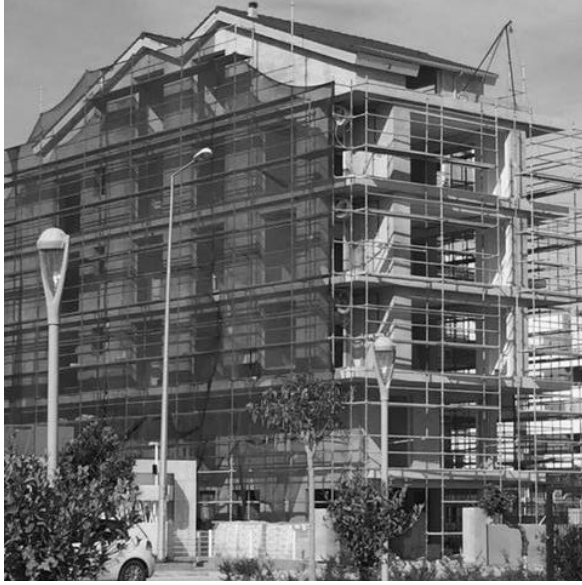
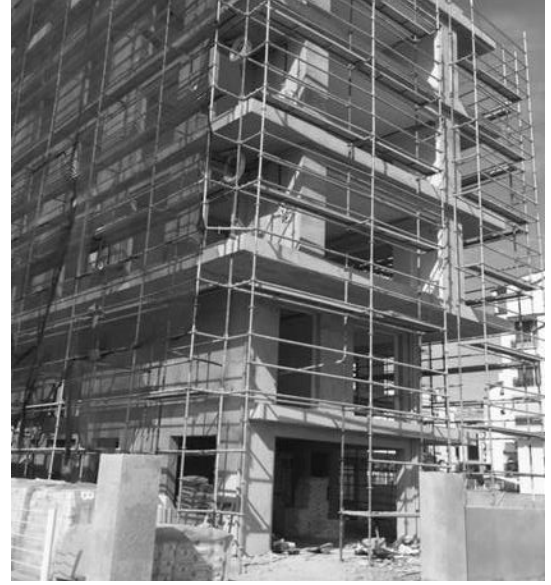
Şekil 7. Dış cephe iş iskelesi örneği-4 (Orijinal)

Şekil 7'de 4'üncü örnek olarak sunulan iş iskelesi, boru kesitli çelik malzemeden oluşturulmuştur. Yapılan görsel incelemede; iniş ve çıkışı sağlayan merdiven sistemlerinin kurulmadığı, platformların standartlarda belirtilen asgari şartları taşımadığı, topuk levhasının olmadığı, enine-boyuna çapraz elemanların olmadığı, iskelenin binaya inşaat teli ile bağlandığı, tüm iskele dış yüzeyinin file örtü ile kaplanmadığı görülmüştür.
