ŞEHİR SUR ZİNDANLARI KAPSAMINDA BURSA ZİNDANININ TESPİTİ BELGELENMESİ VE RESTİTÜSYONU

Documentation and Restitution of Bursa Dungeon within the Context of City Wall Dungeons

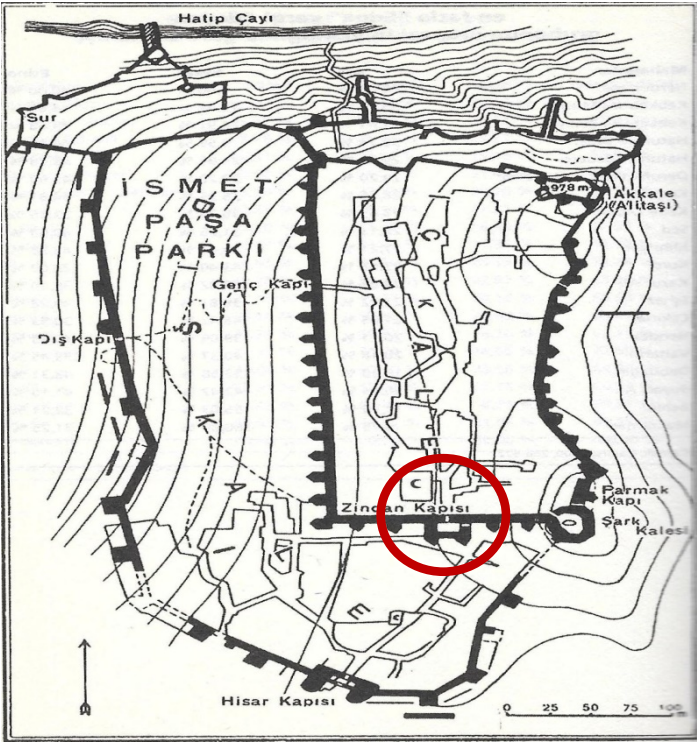
Şekil 1: Ankara kalesinde kule zindanının yeri

bulunan zindan odaları kulelerin mimari formlarına göre dörtgen, daireysel veya üçgen biçimli olmaktadır (Zeune 1999; s. 314). 1569 yılında inşa edilen Hatay-Payas Kalesi örneğinde olduğu gibi, kaleyi koruyan 4 adet daireysel kulenin avludan girilen ilk katlarında zindan odası bulunmaktadır. Ankara Kalesinde bulunan zindan da kule zindanları için önemli bir örnektir (Şekil 1).

Burada, iç kaleden girilen ve hisar gibi korunan alanda, iki büyük kulenin içinde zindan odaları bulunmaktadır. Yedikule Zindanı da bu tür zindanlara örnek teşkil etmektedir. Burada iç kaleye giren Altın Kapısı'nı koruyan güney kulesi zindan olarak kullanılmıştır.

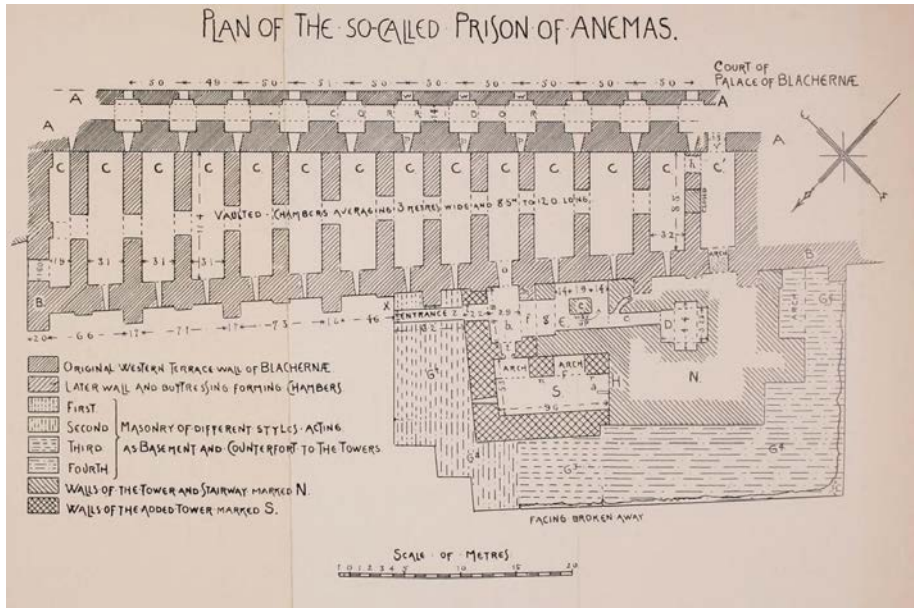
Şekil 2: Anemas Zindanında kule bağlantılı yer altı hücrelerin bulunduğu kısmın planı (Burger 2009; s. 228)

Şekil 2’de de görüldüğü gibi, Anemas Zindanları yer altında 14 adet zindan hücresinden oluşmaktadır. Burada, kuleden açılan bir koridorla zindan hücrelerinin sıralandığı alana girilmektedir. Anemas Zindanları Blacherna Sarayı’nın bir parçası olduğundan aynı zamanda saray zindanı olarak da tanımlanması mümkündür.

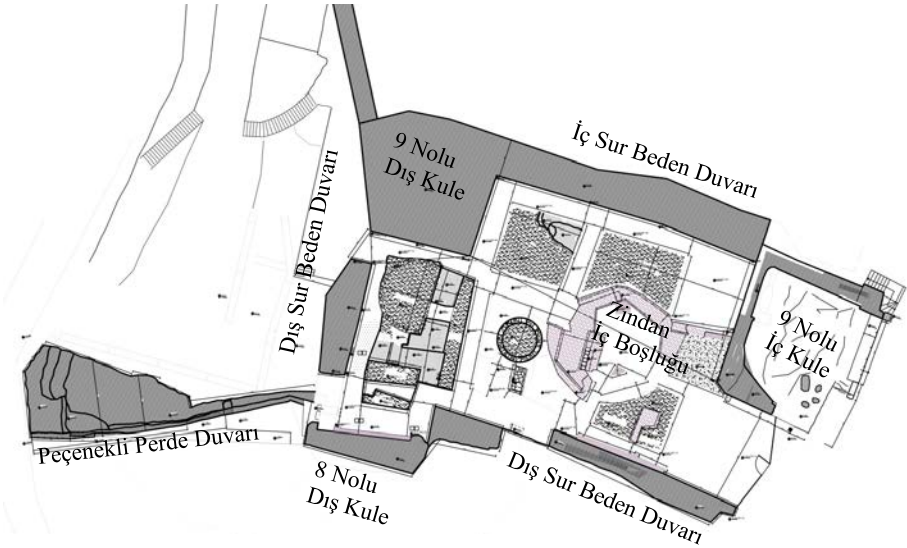
Çizim 1: Zindan rölöve planı

Çizim 1'de de görüldüğü gibi, zindan adeta bir hisar gibi korunmaktadır. Zindanı koruyan kulelerden birincisi, dış sur duvarının

batıdaki en son noktasında bulunan “**8 nolu dış kule**” dir. İkincisi, zindan boşluğuna giren geçit ile, iki sur arasından kente giren kapıyı koruyan, “**9 nolu iç kule**”, üçüncüsü ise; iç surun batı istikametinde uzanan duvarlarının, batıdaki en son noktasında bulunan “**9 nolu dış kule**” dir. Zindan kesiminde bulunan kule ve beden duvarları oldukça yıkık ve haraptır. Zindan iç boşluğu, 18.50 m. ile 33.65 m. ölçülerindedir.

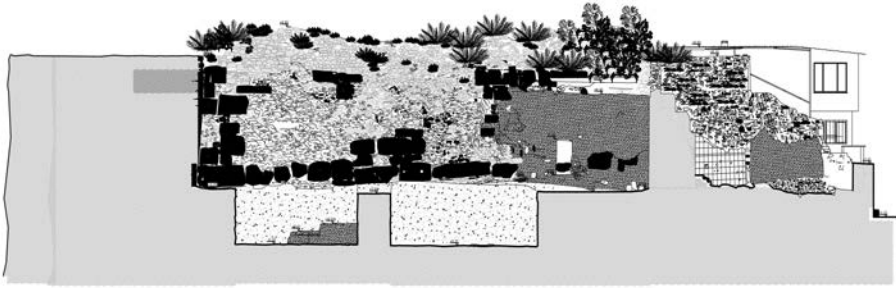
Çizim 2: 9 nolu iç kule ile 9 nolu dış kule arasında bulunan iç beden duvarının rölövesi

9 nolu iç kule ile 9 nolu dış kule arasındaki iç sur beden duvarı (Diatekhima): Bu duvar, zindan boşluğuna bakan ayakta kalmış en iyi duvardır. İki kule arasındaki bu duvarın uzunluğu 22.00 m., yüksekliği ise tabii zeminden itibaren 6.60 m'dir (Çizim 2).

Duvarın sağ tarafında bir boşlukla özgün taşlarının üzerinde yıkılan evlerden kalan çimento harçla yapılmış sıva izleri bulunmaktadır. Duvarın orta ve sol tarafında, özgün büyük ve orta boyutlu kesme kabuk taşları

bulunmakla beraber, sol üst tarafında mermer saçak profili, alt kısımlarda üzerinde yazı bulunan 0.80-1.50 m. boyutlarında yine mermer cinsi spolien bir taş bulunmaktadır.

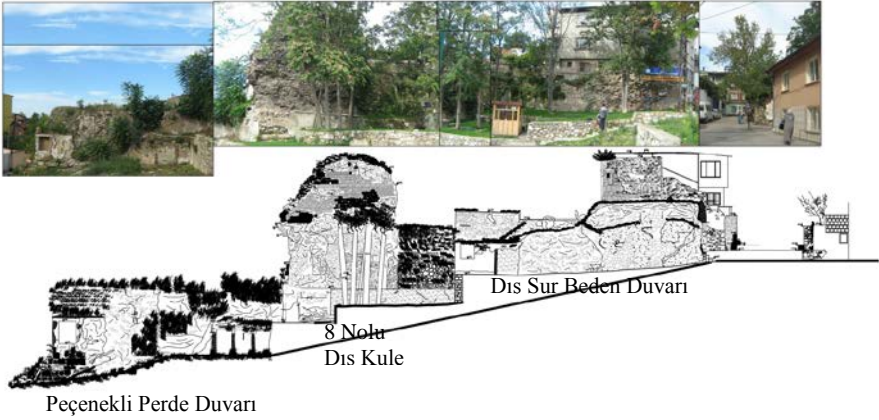
Çizim 3: Zindan güney dış sur beden duvarı rölövesi

Bu duvarın 8 nolu dış kuleden bir önceki kulesi olan, özgünü dörtgen Bizans kulesi iken, Osmanlı döneminde genişletilerek üçgen yüzlü hale getirilen 7 nolu dış kule ile olan bağlantısı, Zindankapı caddesi geçtiğinden dolayı kesilmiştir. Beden duvarının 8 nolu dış kuleye kadar olan uzunluğu 20.00 m'dir, mevcut zeminden yüksekliği caddeye yakın yerlerde 4.30 m. kuleye yakın yerlerde ise, 3.30 m. ile 3.70 m. arasındadır. Oldukça tahrip olduğu görülen duvarın yüzeyinde hiçbir kabuk taşı bulunmamaktadır. Duvarın tamamında moloz taş iç dolgusu görülmektedir. Duvarın zindan boşluğuna bakan iç yüzünün bir kısmında az sayıda özgün kabuk taşları bulunmaktadır. Duvarın kalınlığı, son yapılan kazılarda ortaya çıkan alt kısmı ölçüldüğünde 3.00 m. olduğu tespit edilmiştir. Bursa Surlarının diğer kesimlerinde de dış sur duvar kalınlıklarının 3.00 olduğu bilinmektedir. Ayrıca, dış sur duvarının devamı olan ve 8 nolu dış kuleden surların dışına doğru uzayan peçenekli perde duvarı bulunmaktadır. Oldukça geniş olan bu perde duvarının içinde zindan odalarına ait bölmelerle, iç koridora ait mazgal pencere kalıntısı bulunmaktadır. Bu duvarın güney-batı alt ucunda Osmanlı dönemine ait bir kısım taş tuğla karışık kabuk örgüsü bulunmaktadır. Bu duvarın kuzey-batı alt ucunda, traverten kayaların içinde mağaramsı geniş bir boşluk bulunmaktadır.

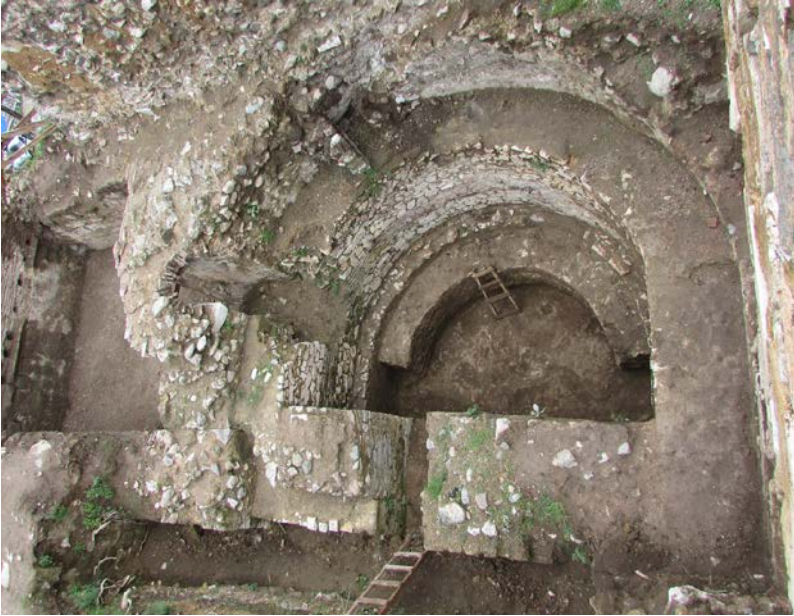
Resim 1: Kazı sonucu ortaya çıkartılan kule baęlantılı eğrisel planlı zindan odası

koridorla baęlı olan üstü açık 3.70 m. genişliğinde, 5.30 m. uzunluęunda ve 3.70 m. yüksekliğinde yarım daire yuvarlak eğrisel bir zindan mekanı ortaya çıkartılmıştır. (Resim 1). Resim 1’de de görüleceęi gibi, eğrisel mekanın zemine oturduęu noktada duvarı taşıyan 0.30 m. genişliğinde, 0.25 m. yüksekliğinde çıkıntı yapan temel taşları bulunmaktadır. Çıkıntı temel taşları üzerinden yukarıya doğru 3.10 m. yükselen mekanın eğrisel taş duvarında, ilk 0.80 m. yükselen sıralı taş örgüden sonra, 0.40 m. kalınlığında pişmiş toprak tuęla hatıl bulunmaktadır. Tuęla hatılından sonra 1.90 m, yüksekliğe kadar yine sıralı taş örgü bulunmaktadır. Eğrisel mekanı, zindan boşluęu yönünde 1.90 m. genişliğinde, 2.50 m. yüksekliğinde genişçe bir özgün taş duvar kalıntısı sınırlamaktadır. Eğrisel bu mekana zindan iç avlusuna bakan 1.00 m, genişliğinde bir geçitten girilmektedir. Diğer yandan, eğrisel mekandan, 8 nolu dış kuleye doğru giden istikametinde, 1.00 m. genişliğinde, 1.70 m. derinliğinde, 2.30 m. yüksekliğinde ve üzerinde, 0.30 m. kalınlığı bulunan pişmiş toprak tuęla malzemeden yapılmış tonozlu bir geçit bulunmaktadır. Geçitin her iki yanına çıkıntılı mermer profil taşların bulunduğu görülmektedir. Geçitin üst kısmı horasan harçlı döşemeye sahip olup, bu geçit vasıtasıyla, eğrisel mekandan 8 nolu dış kuleye ait toprak altında bulunan kazamata girilmektedir. Eğrisel mekanın bir koridorla 8 nolu dış kuleye baęlanan yer altı zindanı olduęu anlaşılmaktadır. Zindana iki sur arası boşluktan girilen yerde yapılan kazıda ise, zindana giren kapının duvar izleri ortaya çıkartılmıştır.

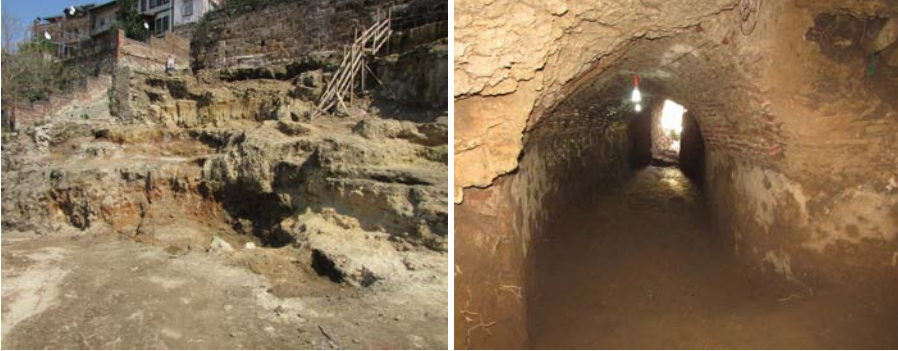
Resim 2: Zindan batı duvarı ön yüzünde traverten yamaçların içinde bulunan gizli geçit

Ayrıca, zindan batı duvarının ön yüzünde, surların dışında traverten yamaçlarda teraslar halinde yapılan kazılarda, traverten kayaların içinde üzeri tuğla tonozla tavan haline getirilmiş ve sur içini Cilimboz Deresine bağlayan, hem doğal hem de insan eliyle yontulmuş gizli bir tünel bulunmuştur. Tünelin genişliği ortalama 3.00 m., yüksekliği ise, 2.75 m'dir. Bu tünelin savaş zamanlarında, dereden şehire su sağlamak, lojistik destek sağlama ve kaçış amacıyla kullanıldığı düşünülmektedir (Resim 2).

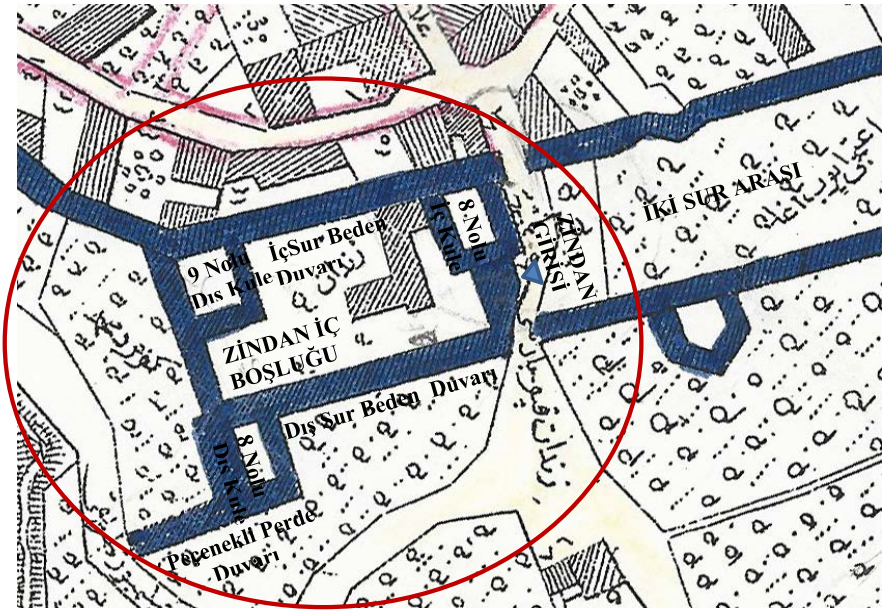
Çizim 4: 1862 yılı Suphi Bey Haritasında Bursa Zindanının yeri

Restitüsyon çalışmasında yazılı kaynaklar dışında, Bursa Kale içi plan restitüsyonu, Miladi 1862 yılında Suphi bey tarafından çizilmiş Bursa haritası (Çizim 4) ile, Zindanda yapılan ve restitüsyon çizimine azami ölçüde olanak veren, kazı çalışmaları sonucu ortaya çıkartılan kalıntılar ile benzer kule zindan örnekleri belge olarak kullanılmıştır.

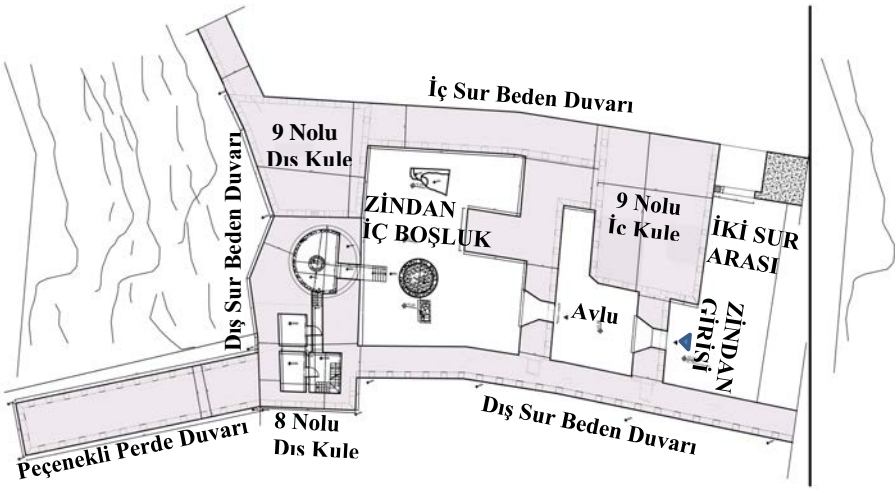
Çizim 5: Zindan restitüsyon planı

Bursa için farklı dönemlerde yapılmış restitüsyon plan çizimleri ve mevcut kalıntılar değerlendirildiğinde; Bursa zindanı plan şeması olarak, 3 büyük kule ile iyi korunan bir hisarı andırmaktadır. Erken Bizans dönemine tarihlenebilecek Bursa zindanı, kule bağlantılı yeraltı zindanları tanımına uymaktadır. Bursa Surları zindan kesimi restitüsyon planı; esas zindana girişinin bulunduğu zindan iç boşluğu, zindan iç boşluğunun daha alt kotlarında ve 8 nolu dış kule ile üzeri tonozlu bir koridor vasıtasıyla bağlanan yer altı zindan odası ile yine içinde zindan odaları bulunan sur dışına çıkıntı yapan perde duvarı ve zindanı koruyan 1 adet iç kule, birisi güney-batı köşesinde, diğeri kuzey-batı yönünde bulunan 2 adet dış kuleden oluşmaktadır (Çizim 5).

Zindan iç boşluğu, 18.50 m. ile 33.65 m. ölçülerindedir. Zindana iki sur arasından iki ayrı kapı ile girildiği burada yapılan kazı sonucu ortaya çıkan duvar kalıntılarında anlaşılmaktadır. Özgün planda iki kapı arasında bir şaşırtma avlusu bulunmaktadır. Birinci giriş kapısı, 9 nolu iç kuleden çıkarak dış sur duvarına saplanan ön duvarın yüzeyinde. İkinci giriş kapısı ise, yine 9 nolu kuleden çıkarak, dış sur duvarına bağlanan arka duvarın yüzeyinde bulunmaktadır. Yapılan restitüsyon çalışmasında, zindan iç boşluğunda, + 0.25'kotu özgün zemin kotu olarak kabul edilmiştir. Bu kottan itibaren, kalıntıları belirgin biçimde var olan bir giriş kapısı ile yer altında bulunan esas zindana merdivenle inilerek girilmektedir. İlk girilen yer, eğrisel forma sahip, üzeri kubbe ile örtülü zindan mekandır. Eğrisel mekan, üzeri tuğla tonozlu dar bir koridor ile “8 nolu dış kule”ye bağlanmaktadır. Koridorun sonunda, kulenin toprak içindeki katını oluşturan zindan odası bulunmaktadır. Benzer zindan odaları, Bodrum kale zindanlarında da bulunmaktadır. Zindan odaları aynı zamanda işkence odaları olarak da kullanılmıştır. Benzer zindan işkence odaları, Malta Akdeniz surlarında bulunan Mdina zindanlarında, Girne kalesi (Kyrenia Castle) zindanlarında da bulunmaktadır. Buradan merdivenle çıkılan birinci katta ise, kazamattan bir koridor ile perde duvarının içinde bulunan, zindan odalarına girilmektedir. Perde duvarının, dış kuleye saplandığı güneye bakan yüzeyinde kemerli bir mazgal kalıntısının bulunması, duvarın oldukça geniş olması ve bölüm kalıntılarının bulunması duvar içinde mekanların bulunduğunu göstermektedir. Bu nedenle, “8 nolu kule” kazamatından girilen ve perde duvarın içinde bulunan koridora açılan 6 adet zindan hücresi restitüsyon projesinde çizilmiştir. Perde duvarı içinde doğu batı istikametinde uzanan bu

zindan odalarının başında bir zindancı odası bulunmaktadır. Benzer zindancı odası Girne kalesi zindanlarında da bulunmaktadır. Aynı zamanda, zindan koridorunu “8 nolu dış kule” nin bir üst kazamatına bağlayan, 70’cm; genişliğinde dar merdivenin zindancı odasının döşeme taşlarından başlangıcı ve kule kazamatındaki bitiş noktaları da, her iki mekanın taban kotlarının belirlenmesine olanak sağlamıştır. İçinde zindan odaları bulunan peçenekli perde duvarının diğer görevleri ise, Cilimboz Deresiyle sur duvarları arasında dar bir geçit oluşturarak kontrolü sağlamak, ayrıca kazılarda ortaya çıkartılan Cilimboz Deresine açılan sur dışındaki gizli tüneli korumak ve üst seğirdiminde bulunan devriye koridoru sayesinde ovayı daha iyi gözetleyebilmektir. Diğer yandan, rölöve kısmında da belirtildiği gibi, zindan ön sur beden duvarı kalınlığı 3.00 m., ikinci sur beden duvar kalınlığı ise 4.5 m. olarak alınmıştır.

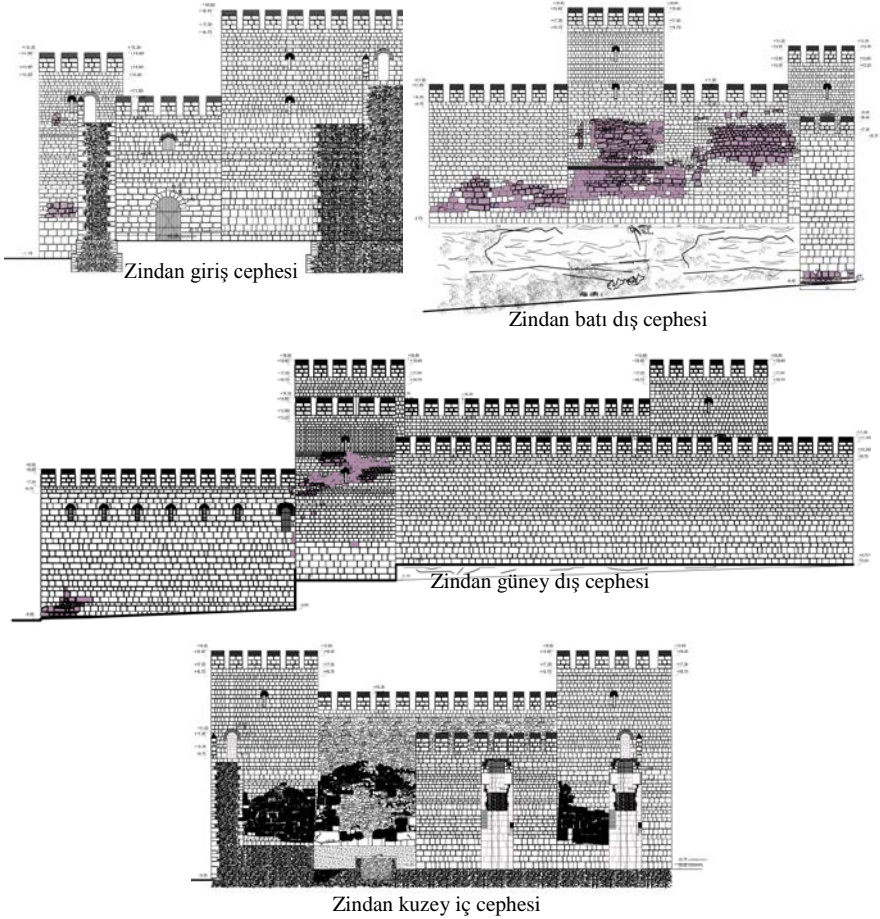
Çizim 6: Zindan cephe restitüsyonları

I. Dönem olarak kabul edilen Prusia (M.Ö.288-185) dönemi esas alınmıştır. Bu dönemde iç ve dış sur duvarlarıyla kulelerin taş duvar örgülerinin, Bursa surlarının diğer kısımlarındaki özgün duvar örgüleri ile aynı karakteristik özelliği taşıdığı görülmektedir. Bursa Surlarına ait ilk dönem özgün duvarların, 2.00 ile 3.00 m. arası yükseklikteki sıra taşlarının büyük bloklardan oluştuğu, duvarın üst kotlarına doğru çıkıldıkça, malzemenin yukarıya çıkarılmasının güçlüğünden dolayı taş boyutlarının giderek küçüldüğü ve duvarların dış yüzeylerinde düzgün kesim izodomos rektogonel taş örgü şekilleri kullanıldığı bilinmektedir. Bu karakteristik özellikler sayesinde iç ve dış sur duvarları ve kulelerinin ilk dönem cephe restitüsyonlarında, büyük blok taşlardan başlayıp yukarı doğru çıkıldıkça küçülen taşlardan oluşan örgü şekilleri kullanıldığı kabul edilmiştir.

II. Dönem olarak M.S. 9. yy Bizans dönemi esas alınmıştır. VII. yy'dan sonra Bizans egemenlik gücünü yavaş yavaş yitirmeye başlamıştır. Özellikle XI. yy'da Türk akıncılarının yoğun saldırılardan dolayı yıpranan sur duvarlarının acilen ve kısa sürede güçlendirilmesi gerektiğinden, kent içinde yıkık ya da atıl durumda bulunan yapıların taşları sur duvarlarında güçlendirme malzemesi olarak kullanılmıştır (Yılmaz 2014; s. 89). Bunlar sütun parçaları, volüt başlıkları, saçak bezeme taşları, buglamion başlıklı atkı sütunları, lahit kapakları ve yan duvar parçaları vb. olmuştur. M.S. 9 yy Bizans dönemine tarihlenen devşirme malzeme kullanımlı dış sur duvar ve kulelerin cephe restitüsyonları günümüze ulaşan bu belge niteliğindeki taşlar kullanılarak II. Dönem restitüsyonu hazırlanmıştır.

III. Dönem olarak Erken Osmanlı dönemi esas alınmıştır. Bu dönemde Arap, Karamanlı Mustafa ve Timur saldırılarına karşı koyabilmek için sur duvarları ve kuleler Osmanlılar tarafından da güçlendirilmiştir. Kent surlarının bazı yerlerinde duvarların ve kulelerin kesitleri genişletilerek masif payandalar oluşturulmuş, bazı yerlerde ise dörtgen Bizans kuleleri yan ve ön yüzleri genişletilerek üçgen yüzlü kuleler haline dönüştürülmüştür. Zindana ait dış kule, iç ve dış sur duvarlarında; Osmanlı öncesi dönemlerde kullanılan spolien malzemelerin Erken Osmanlı döneminde de var olduğu, kalıntılarının günümüze kadar ulaşmış olmalarından anlaşılmaktadır. Bu yüzden III. Dönem resitütüsyonunda; günümüze kadar gelen ayrıca, kazılar sonucu elde edilen zindan kalıntıları ve cephe özellikleri esas alınarak özgün cephe çizimleri hazırlanmıştır (Çizim 6).
